# Zustandsbericht

Protokollnummer: 46616016  
Auftrags-Nr / Referenz: 10067393  
Besichtigungsdatum: 15.07.2026

| Hersteller / Modell | Polestar Polestar 2 Single Motor 78kWh | | |
| Kennzeichen | AH-DV 440E | Fahrgestellnummer | YSMVSEGE4PL170776 |

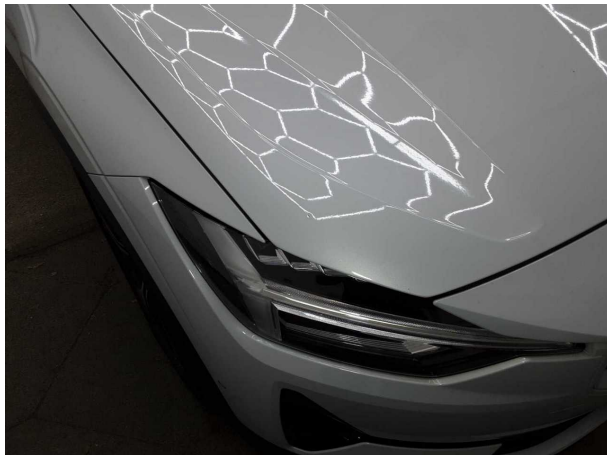
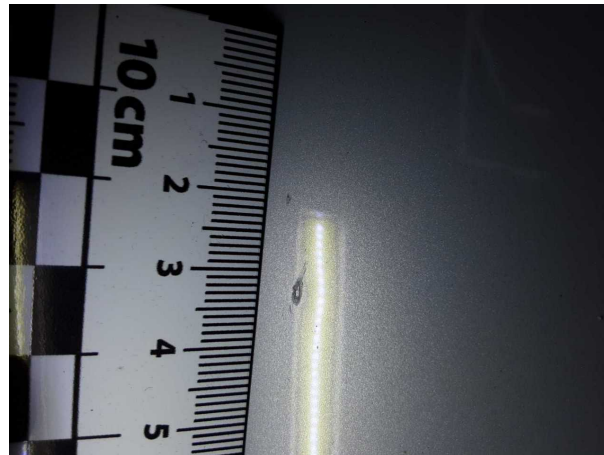
| Nr. | Bauteilgruppe | Beschreibung |
|---|---|---|
| 1 | Motorhaube | Motorhaube - Steinschlag - auslegen / polieren |

**Beschädigung #1:** Motorhaube: Motorhaube - Steinschlag - auslege...  
polieren

**Beschädigung #1:** Motorhaube: Motorhaube - Steinschlag -  
auslegen / polieren

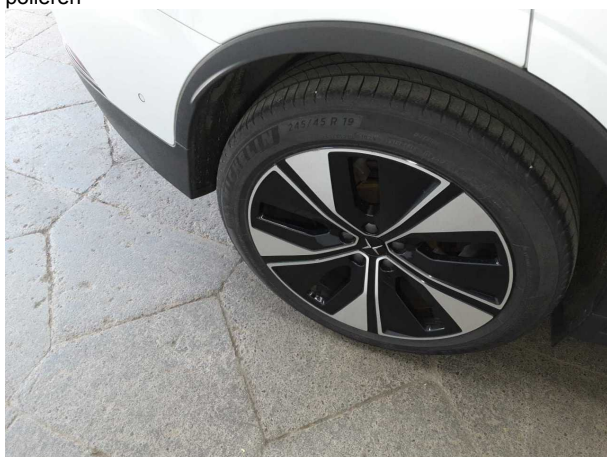
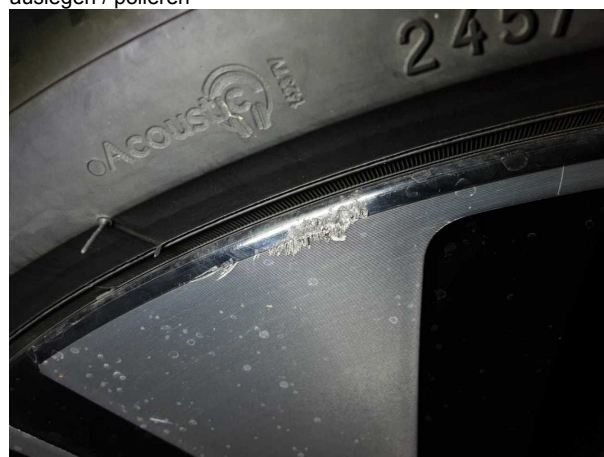
| Nr. | Bauteilgruppe | Beschreibung |
|---|---|---|
| 2 | Rad/Reifen | Leichtmetallfelge hinten rechts - verkratzt / verschürft - Wertminderung |

**Beschädigung #2:** Rad/Reifen: Leichtmetallfelge hinten rechts -  
verkratzt / verschürft - Wertminderung

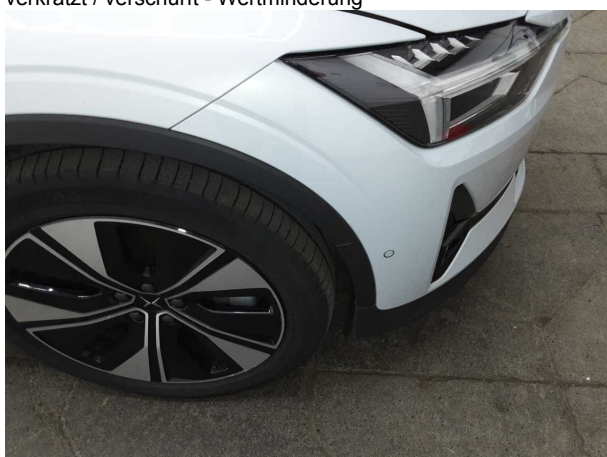
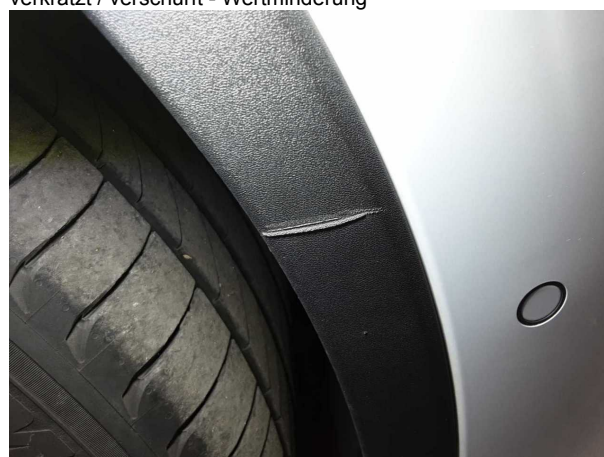
| Nr. | Bauteilgruppe | Beschreibung |
|---|---|---|
| 3 | Kotflügel rechts | Radhausverbreiterung - verkratzt / verschürft - erneuern |

**Beschädigung #3:** Kotflügel rechts: Radhausverbreiterung - verkratzt /  
verschürft - erneuern

**Beschädigung #3:** Kotflügel rechts: Radhausverbreiterung -  
verkratzt / verschürft - erneuern

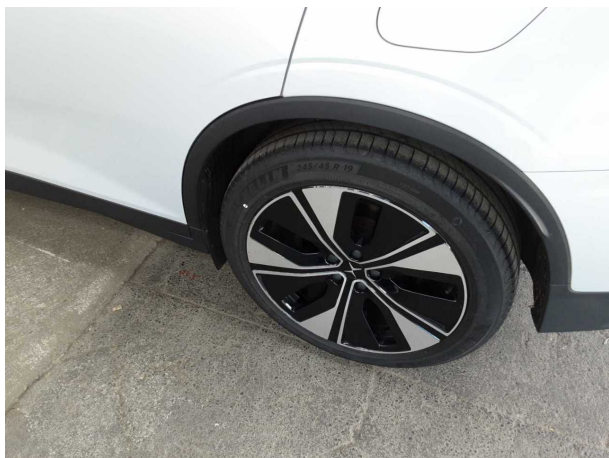
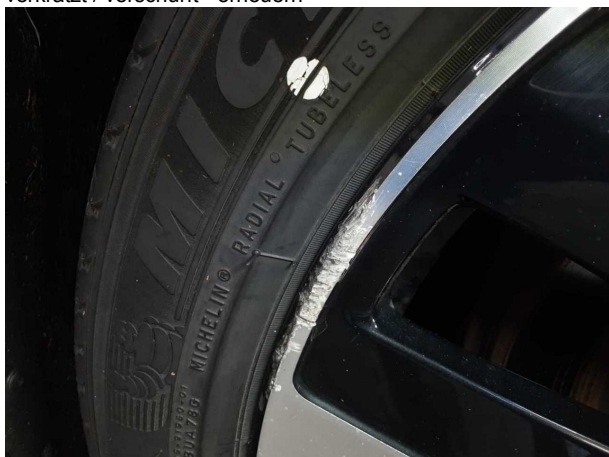
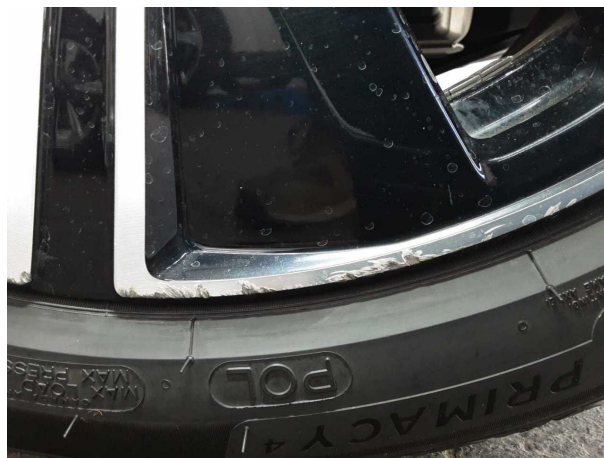
| Nr. | Bauteilgruppe | Beschreibung |
|---|---|---|
| 4 | Rad/Reifen | Leichtmetallfelge hinten links - verkratzt / verschürft - erneuern |

**Beschädigung #4:** Rad/Reifen: Leichtmetallfelge hinten links - verkratzt / verschürft - erneuern

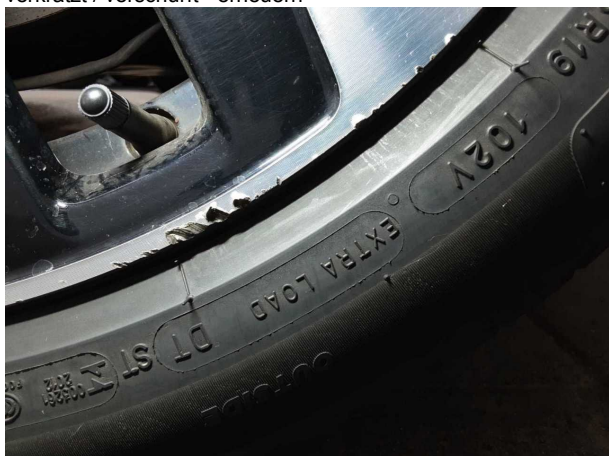
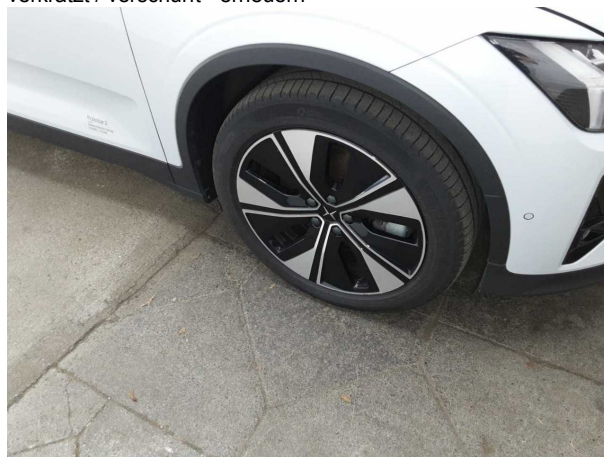
| Nr. | Bauteilgruppe | Beschreibung |
|---|---|---|
| 5 | Rad/Reifen | Leichtmetallfelge vorn rechts - verkratzt / verschürft - erneuern |

**Beschädigung #5:** Rad/Reifen: Leichtmetallfelge vorn rechts - verkratzt / verschürft - erneuern

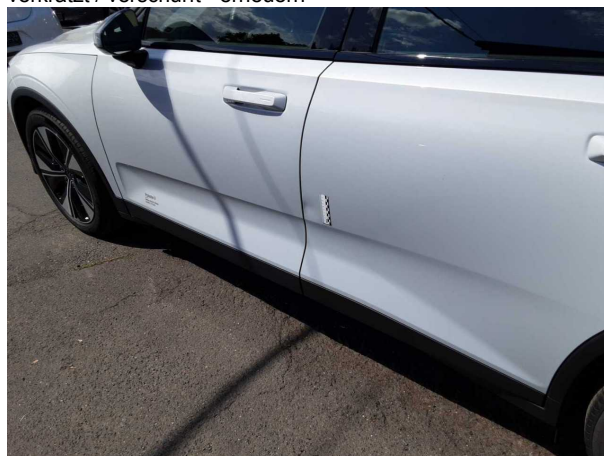
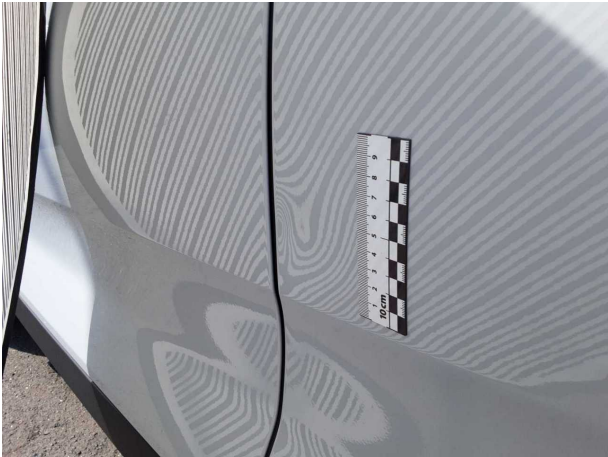
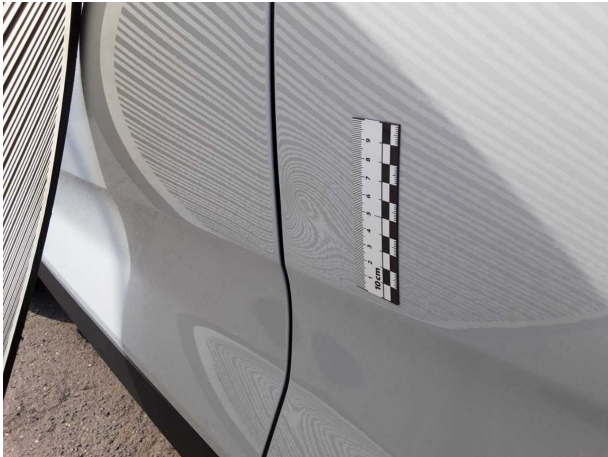
| Nr. | Bauteilgruppe | Beschreibung |
|---|---|---|
| 6 | Tür hinten links | Tür - Delle(n) - instandsetzen und lackieren |

**Beschädigung #6:** Tür hinten links: Tür - Delle(n) - instandsetzen und lackieren

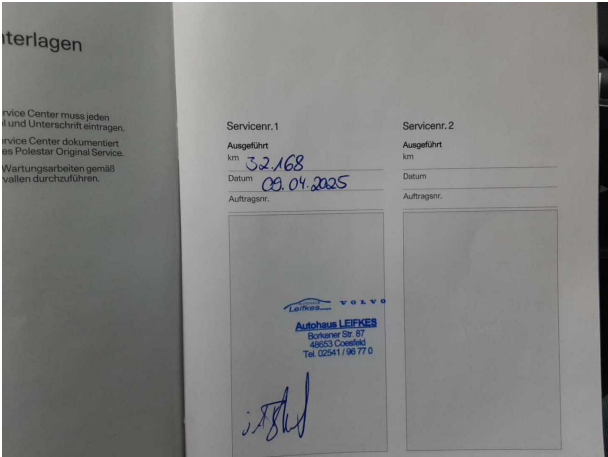
| Nr. | Bauteilgruppe | Beschreibung |
|---|---|---|
| 7 | Sonstiges | Inspektion/Wartung (Wartung überzogen) - kein Nachweis - Wertminderung |

**Beschädigung #7:** Sonstiges: Inspektion/Wartung (Wartung überzogen) - kein Nachweis - Wertminderung
