Volkswagen

VIN: WV1ZZZSK3RX057061

Statement details

Inspectie loc	Statement date	Datum goedkeuren inspectie
PARC GENERAL LEASE	17/02/2026	18/02/2026

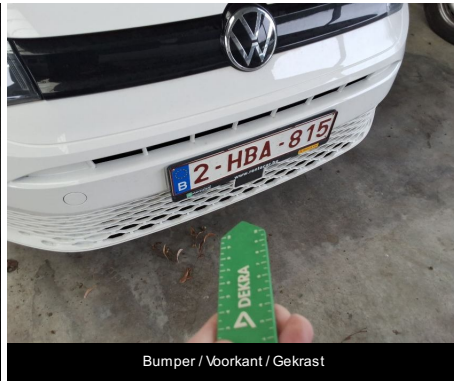
#	Element	Defect	Correctie	Netto kosten
001	Bumper / Voorkant Geschilderd : Yes	Gekrast	Smart repair	78,00 EUR

Bumper / Voorkant / Gekrast

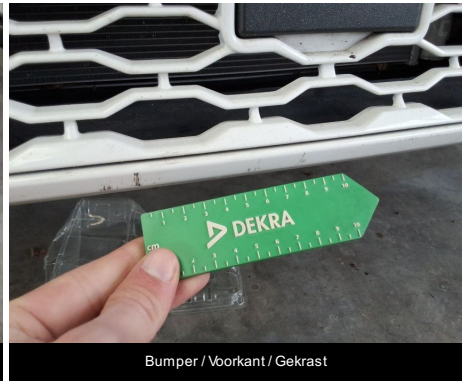
Bumper / Voorkant / Gekrast

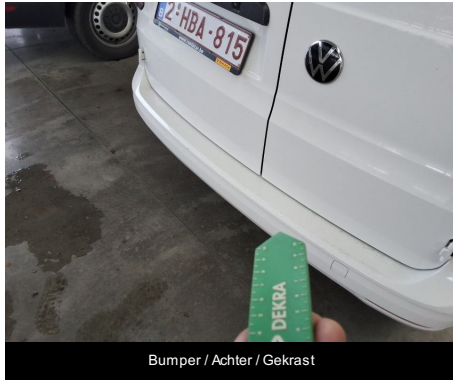
Plaatwerk tijd	-	Spuit tijd	-	Onderdeelprijs	-	Lumpsum 78,00 EUR
	Plaatwerk kosten	-	Spuitkosten	-	Materiaalkosten	-	
002	Bumper / Achter Geschilferd : Yes	Gekrast		Smart repair		78,00 EUR

Bumper / Achter / Gekrast

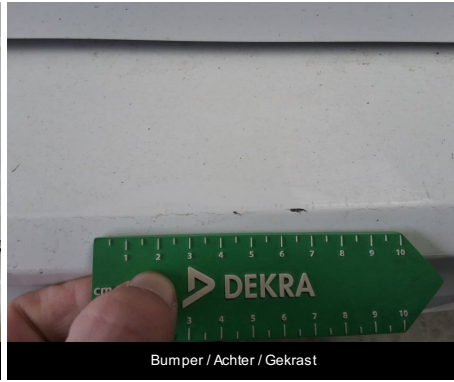
Bumper / Achter / Gekrast

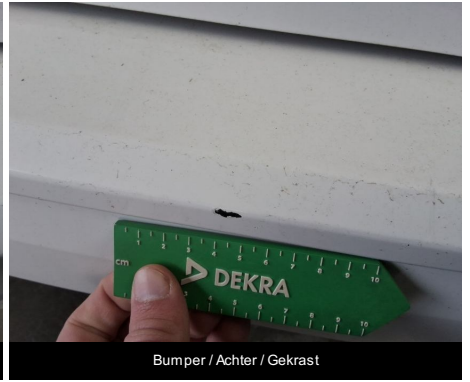
Bumper / Achter / Gekrast
