**» Übersicht**

| <b>Berichts-Nr:</b> | 10590744 |

| <b>Hersteller:</b> | Volkswagen |
| <b>Modell:</b> | Golf |

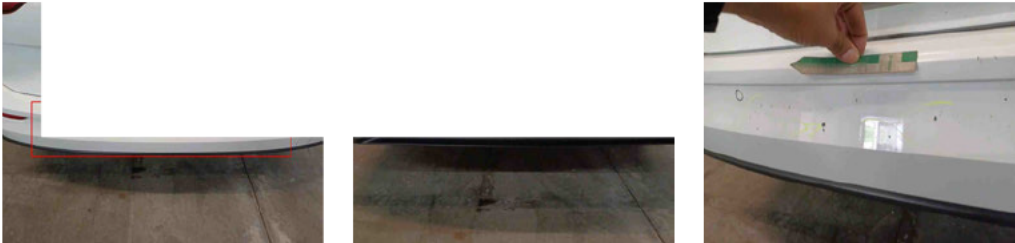
| Nr | Bauteil | Schadensbeschreibung | Reparaturempfehlung |
|---|---|---|---|
| 1 | Stoßfänger hinten | Kratzer | Lackieren |

1 - Stoßfänger hinten - Kratzer - Lackieren
