Zustandsbericht

Kunde :	Allane SE	Amtl. Kennzeichen :	FFB-SY 444
Berichtsnummer :	0000000920870-DE613		
Referenznummer:	31160960

Hyundai Tucson (NX)(12.2020->) Blackline Mild-Hybrid 2WD

Fahrzeug-Ident.-Nr.:	TMAJD81BGPJ331636	Laufleistung abgelesen:	40530 km
Erstzulassung / Baujahr:	05.06.2023 / 2023	Besichtigungsdatum/-ort:	22.05.2026 Dieselstraße 3, 85386 Eching
Fahrzeugart:	PKW	Aufbauart:	Geländewagen/Pickup
Kraftstoff:	Superbenzin	Getriebe Art:	Automatik
Navi.-Datenträger:	Festplattenlaufwerk	Hubraum / Leistung:	1598 ccm / 110 kW (150 PS)
Antriebsart:	-	Lackfarbe:	Phantom Black / MIC
Lackart:	Metallic	Türen / Sitzplätze:	5 / 5
Anzahl Schlüssel:	2	Nächste HU / AU:	06.2026 / 06.2026
Polster Art:	Stoff	Serviceheft verfügbar:	Ja
Farbe Innenausstattung:	Schwarz	Serviceheft gepflegt:	Ja
Raucherfahrzeug:	Nein	Letzter Service km / am:	40066 / 11.02.2026
Fahrzeug fahrbereit:	Ja	Vorgelegte Fahrzeug-	
Zustand aussen:	2 - Gut	Unterlagen:	ZB I (Fzg.Schein)
		Zustand innen:	2 - Gut

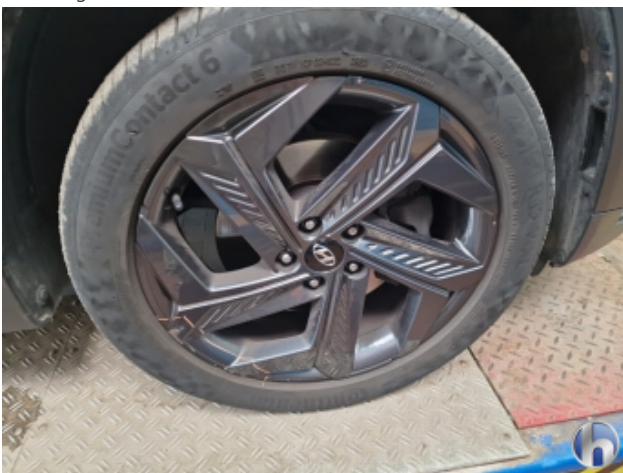
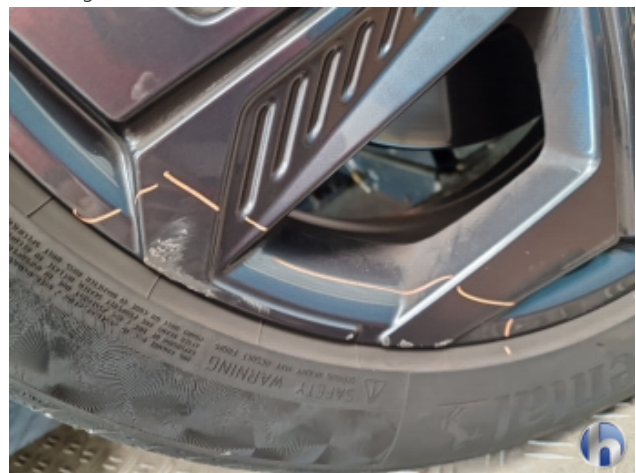
Karosserie außen		
	Bauteil	Schaden	Rep.-Art
1.	Felge Vorne - Rechts	Beschädigt	Smart Repair
2.	Seitenwand - Hinten - Rechts	Gebrauchsspuren	Ohne Reparatur

1. Felge Vorne - Rechts
Beschädigt - Smart Repair

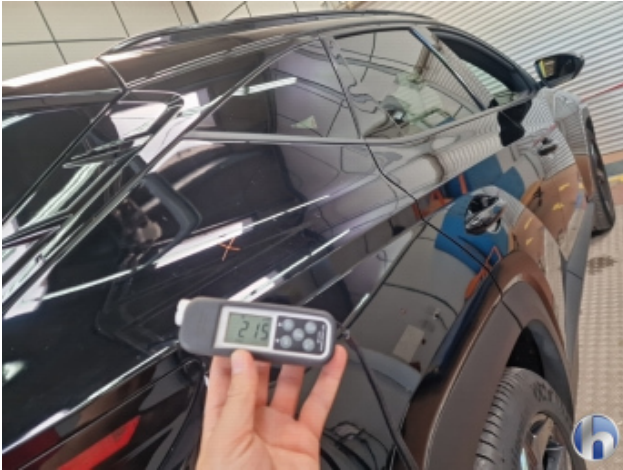
2. Seitenwand - Hinten - Rechts
Gebrauchsspuren - Ohne Reparatur
