**» Übersicht**

| <b>Berichts-Nr:</b> | 10961131 |

| Hersteller: | Cupra |
| Modell: | Ateca |

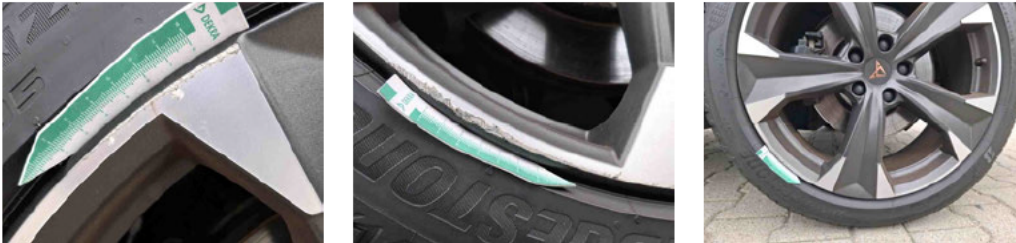
| Nr | Bauteil | Schadensbeschreibung | Reparaturempfehlung |
|---|---|---|---|
| 1 | Alufelge glanzgedreht hinten links | Kratzer | Optische Wertminderung |

1 - Alufelge glanzgedreht hinten links - Kratzer - Optische Wertminderung

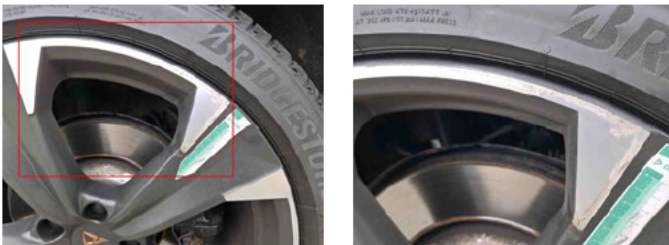
| Nr | Bauteil | Schadensbeschreibung | Reparaturempfehlung |
|---|---|---|---|
| 2 | Alufelge glanzgedreht hinten rechts | Kratzer | Optische Wertminderung |

2 - Alufelge glanzgedreht hinten rechts - Kratzer - Optische Wertminderung

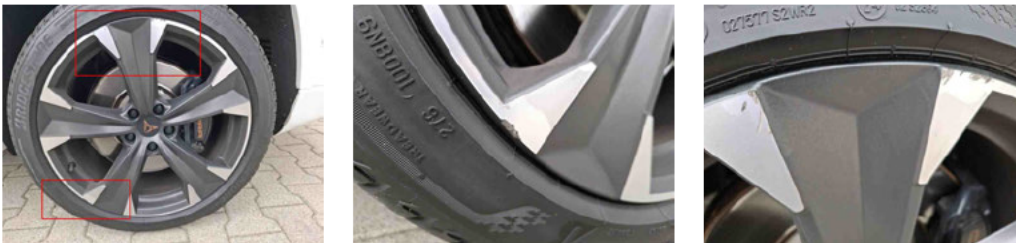
| Nr | Bauteil | Schadensbeschreibung | Reparaturempfehlung |
|---|---|---|---|
| 3 | Alufelge glanzgedreht vorne rechts | Kratzer | Optische Wertminderung |

3 - Alufelge glanzgedreht vorne rechts - Kratzer - Optische Wertminderung

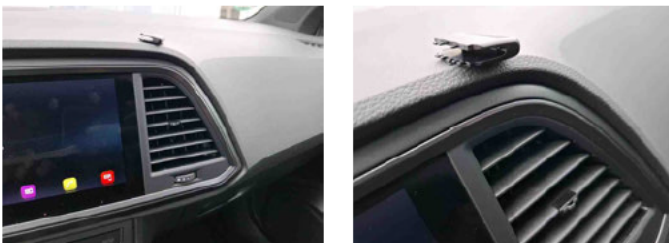
| Nr | Bauteil | Schadensbeschreibung | Reparaturempfehlung |
|---|---|---|---|
| 4 | Belüftungsdüse mitte | Beschädigt | Ersetzen |

4 - Belüftungsdüse mitte - Beschädigt - Ersetzen

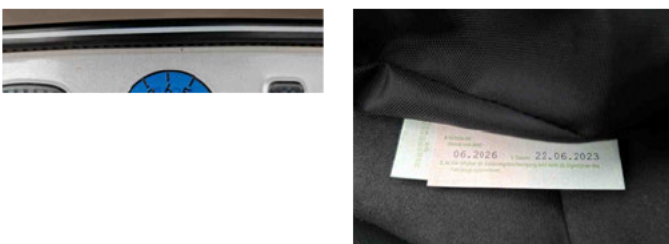
| Nr | Bauteil | Schadensbeschreibung | Reparaturempfehlung |
|---|---|---|---|
| 5 | HU/AU (Haupt-/Abgasuntersuchung) | Abgelaufen | Erneuern |

5 - HU/AU (Haupt-/Abgasuntersuchung) - Abgelaufen - Erneuern
