**Fahrzeug:** **HYUNDAI Tucson 1.6 T-GDI 48V Select DCT Sports Utility Vehicle 5-türig 1598 ccm 150 PS / 110 KW bleifrei 7-Gang Automatik**

| Amtliches Kennzeichen: | MA -LC 3333 | Fahrgestell-Nummer: | TMAJC81BGPJ454619 |

## Zustandsbericht

| Berichtsnummer : | 0000000926157-DE613 | | |

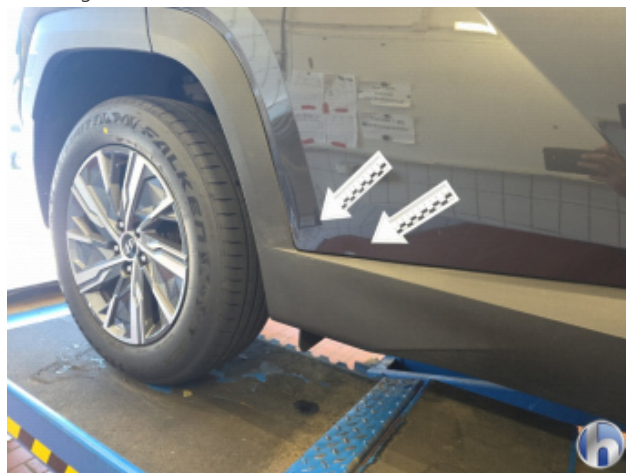
| | Bauteil | Schaden | Rep.-Art |
|---|---|---|---|
| 1. | Tür Hinten - Rechts | Beschädigt | Instandsetzen und Lackieren |

1. Tür Hinten - Rechts

**Beschädigt - Instandsetzen und Lackieren**

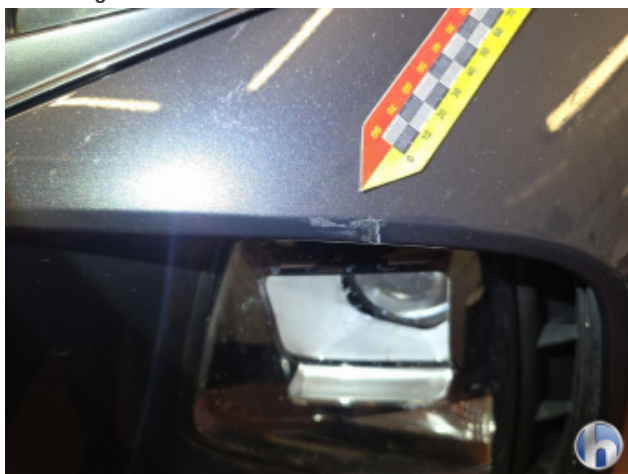
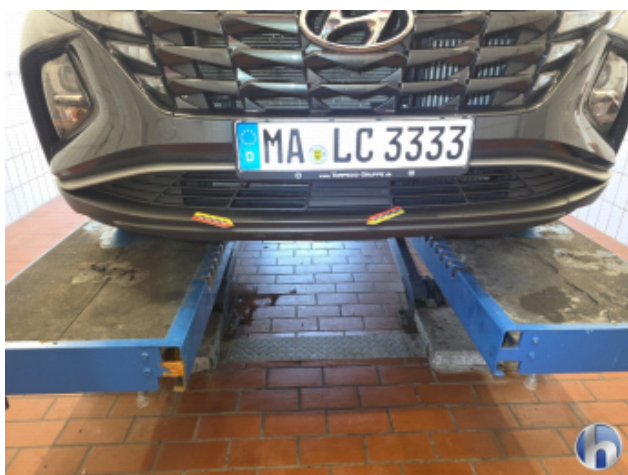
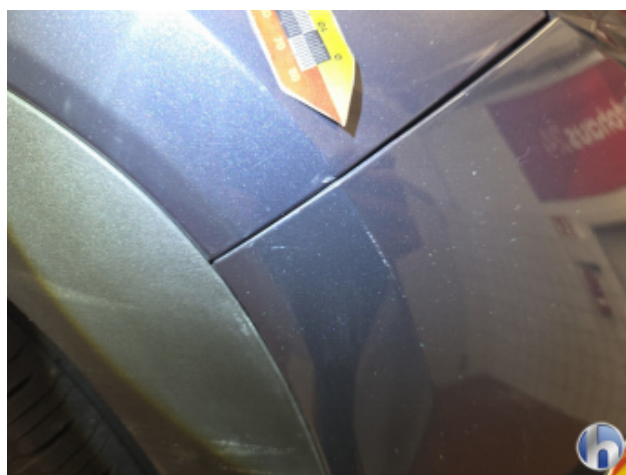
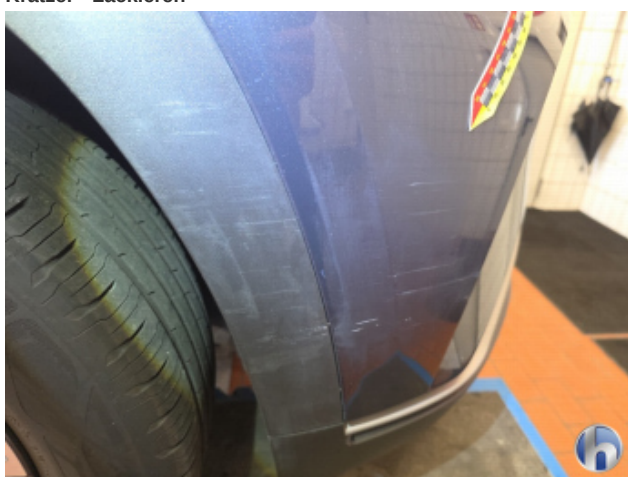
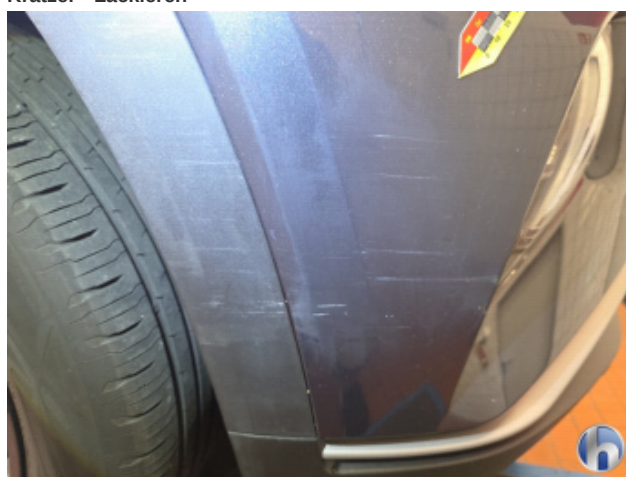
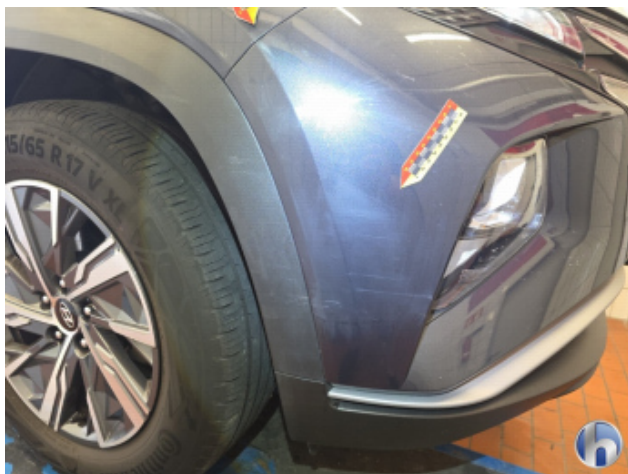
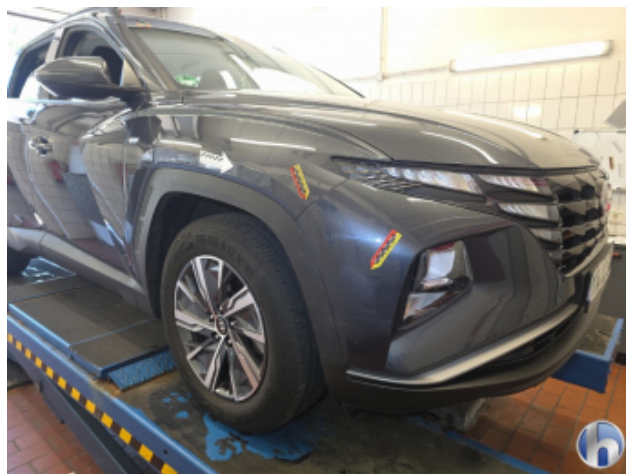
| | Bauteil | Schaden | Rep.-Art |
|---|---|---|---|
| 2. | Stoßfänger Vorne | Kratzer | Lackieren |

2. Stoßfänger Vorne  
Kratzer - Lackieren

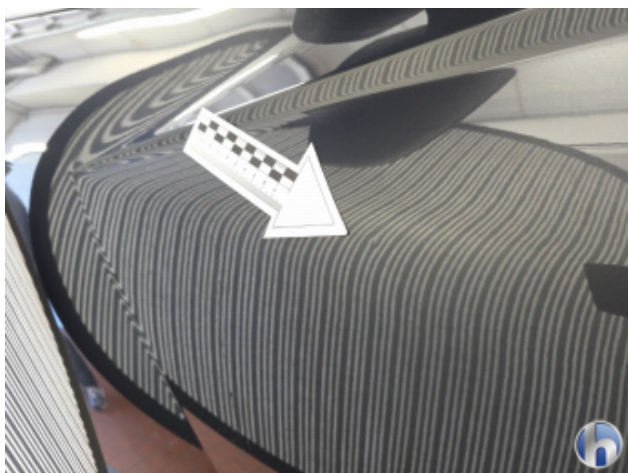
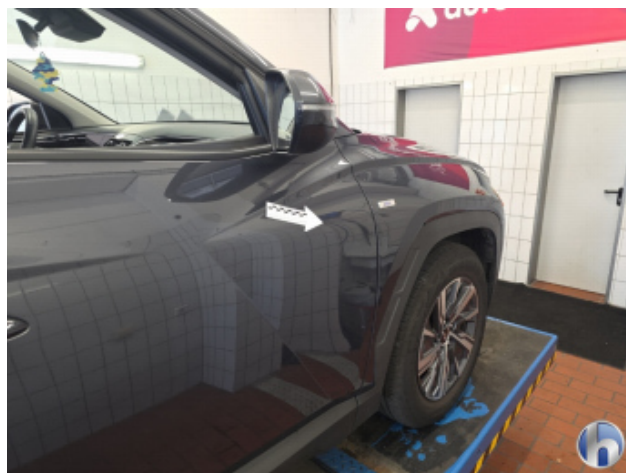
| | Bauteil | Schaden | Rep.-Art |
|---|---|---|---|
| 3. | Tür Vorne - Rechts | 1 Delle | Sanft Instandsetzen |

3. Tür Vorne - Rechts  
1 Delle - Sanft Instandsetzen

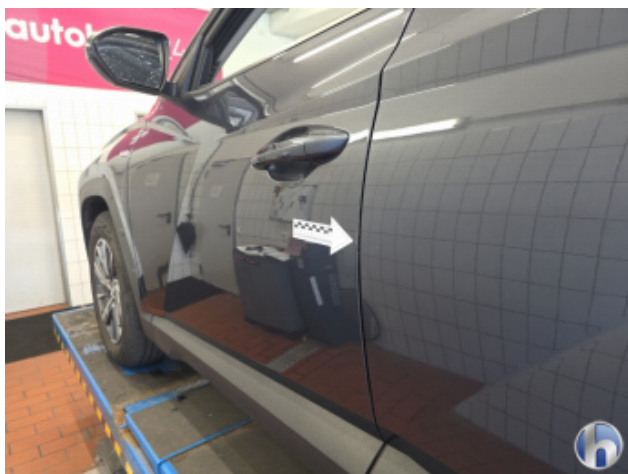
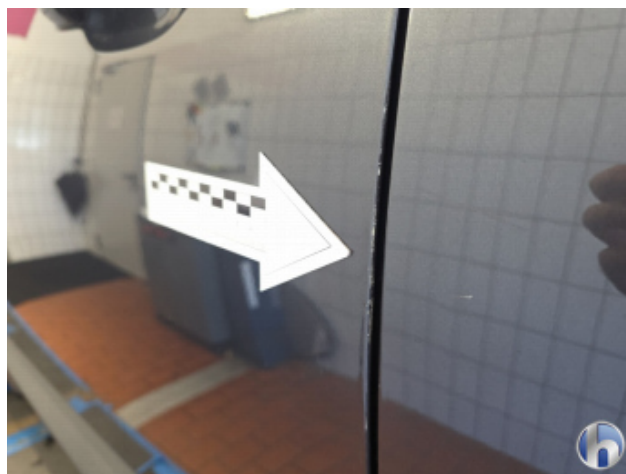
| | Bauteil | Schaden | Rep.-Art |
|---|---|---|---|
| 4. | Tür Vorne - Links | Kratzer | Smart Repair |

4. Tür Vorne - Links  
Kratzer - Smart Repair

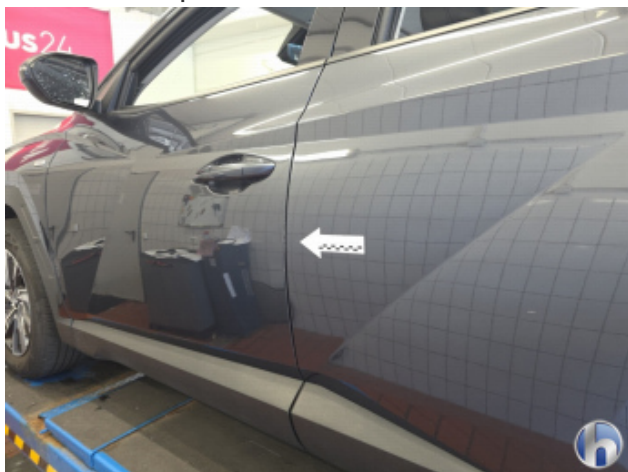
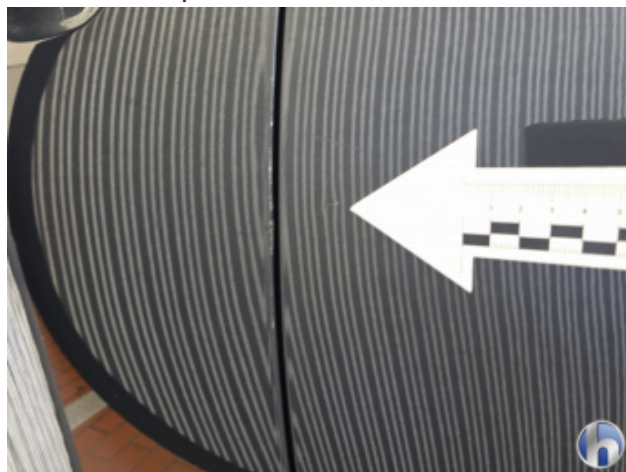
| | Bauteil | Schaden | Rep.-Art |
|---|---|---|---|
| 5. | Tür Hinten - Links | Kratzer | Smart Repair |

5. Tür Hinten - Links  
Kratzer - Smart Repair

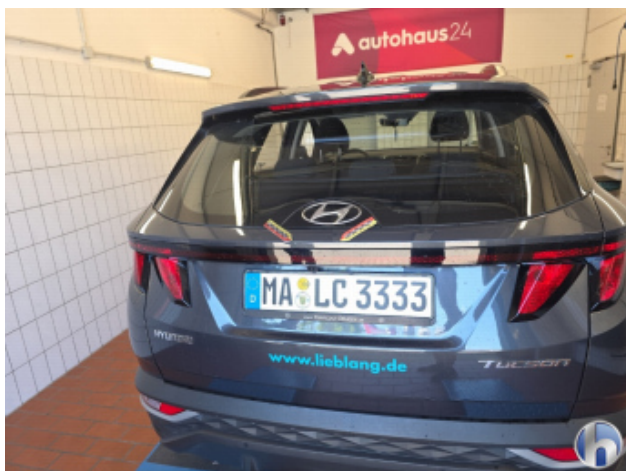
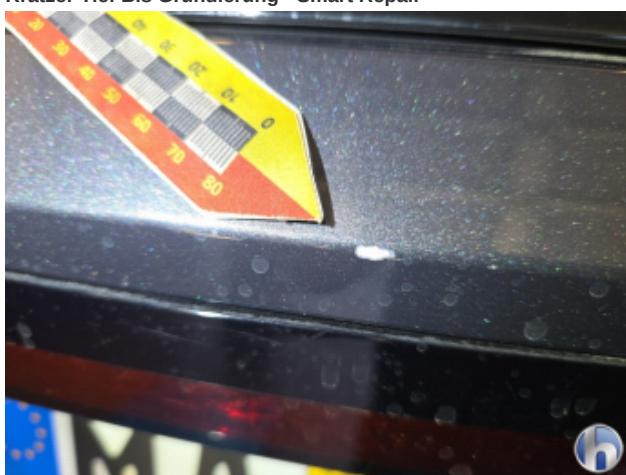
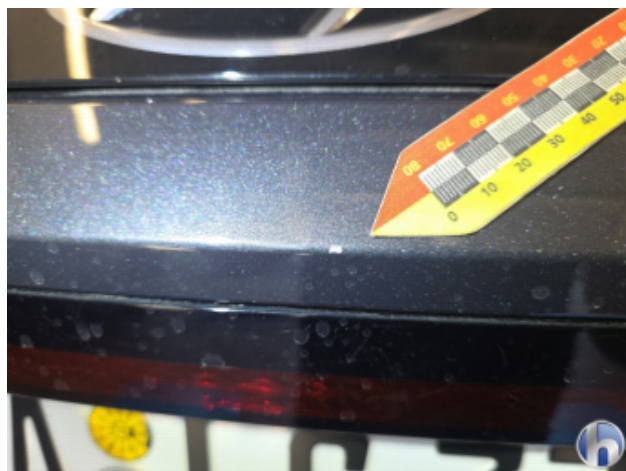
| | Bauteil | Schaden | Rep.-Art |
|---|---|---|---|
| 6. | Heckklappe | Kratzer Tief Bis Grundierung | Smart Repair |

6. Heckklappe  
 Kratzer Tief Bis Grundierung - Smart Repair

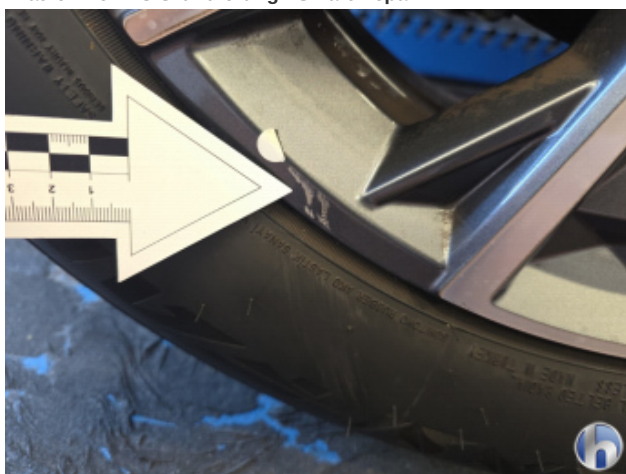
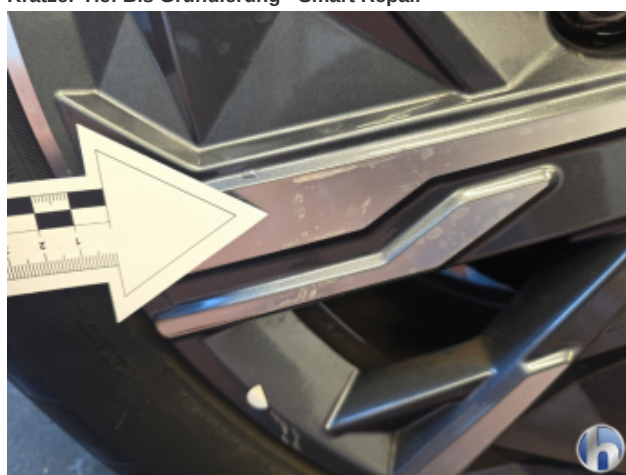
| | Bauteil | Schaden | Rep.-Art |
|---|---|---|---|
| 7. | Felge Hinten - Rechts | Kratzer | Smart Repair |

7. Felge Hinten - Rechts  
 Kratzer - Smart Repair

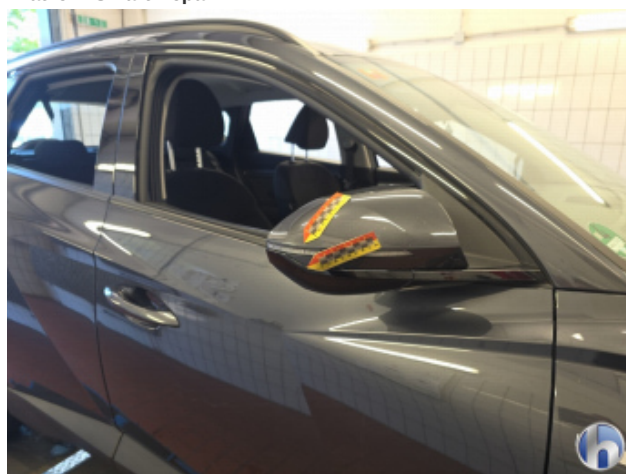
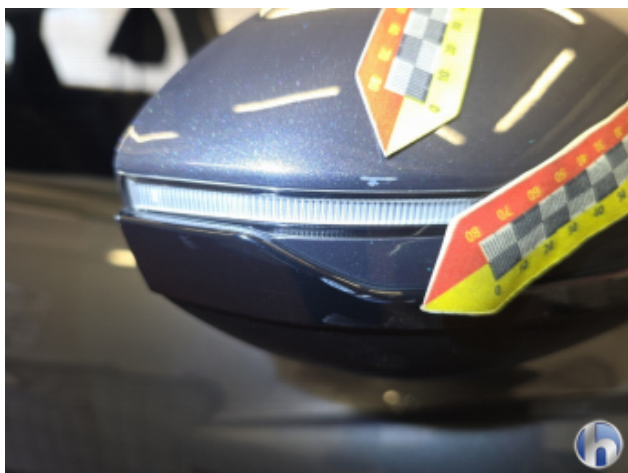
| | Bauteil | Schaden | Rep.-Art |
|---|---|---|---|
| 8. | Außenspiegel Gehäuse - Rechts | Kratzer | Smart Repair |

8. Außenspiegel Gehäuse - Rechts  
 Kratzer - Smart Repair

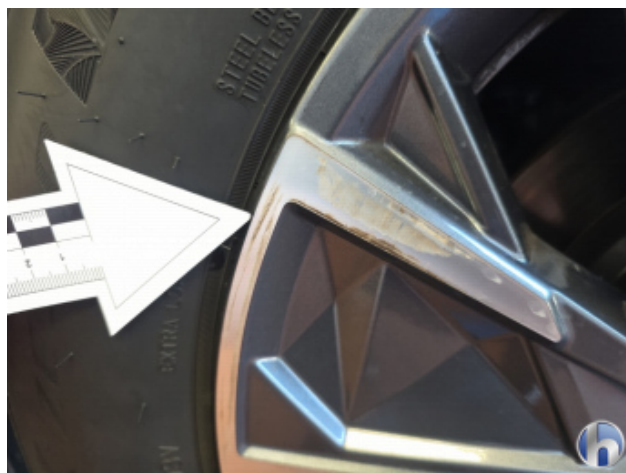
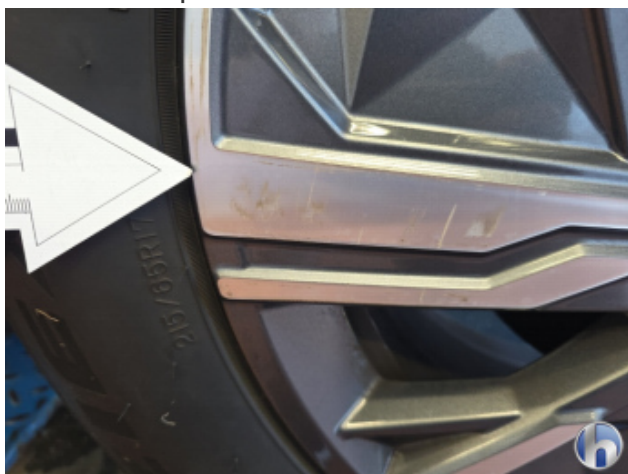
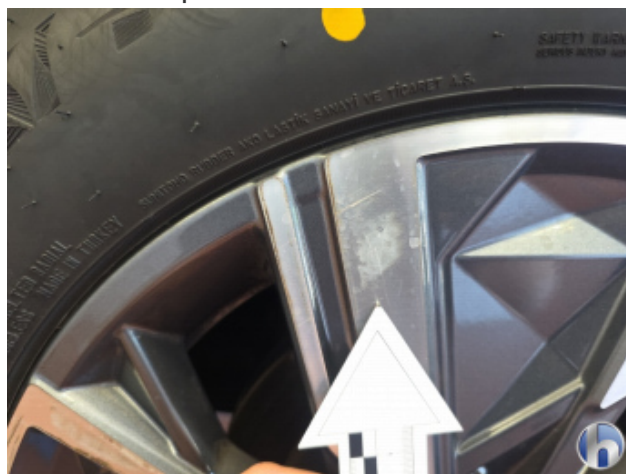
| | Bauteil | Schaden | Rep.-Art |
|---|---|---|---|
| 9. | Felge Hinten - Links | Kratzer | Smart Repair |

9. Felge Hinten - Links  
Kratzer - Smart Repair

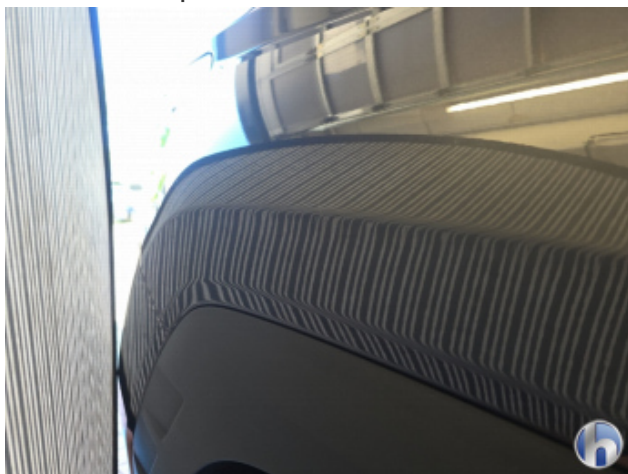
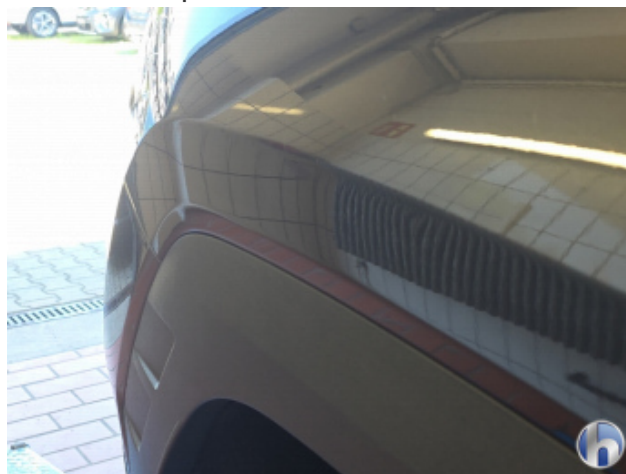
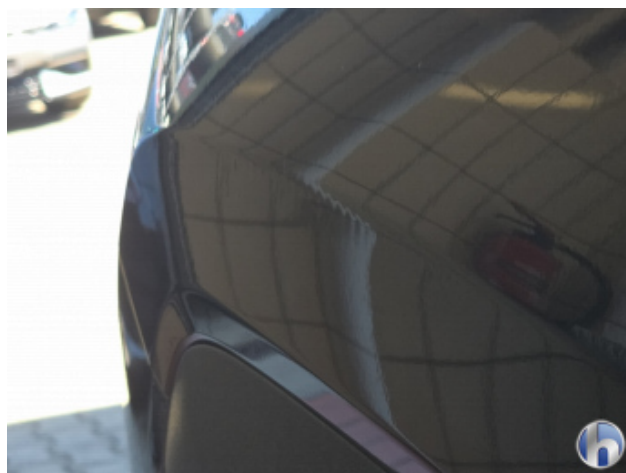
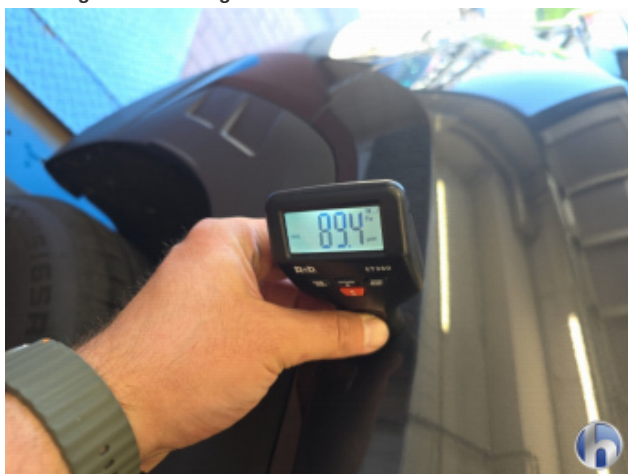
| Unfallschadenprüfung | |
|---|---|
| <b>Rep. Vorschäden / -höhe brutto:</b> | <b>Nicht fachgerecht repariert</b><br>Am Fahrzeug wurden an der Karosserieaußenhaut instandgesetzte Vorschäden festgestellt, die augenscheinlich und ohne Demontage von Bauteilen mit verbleibenden Restunfallspuren behaftet sind. Sofern sich aus den festgestellten Vorschäden eine Wertminderung ergibt, wurde es bei der ggf. durchgeführten Fahrzeugwertermittlung berücksichtigt. |

| | Bauteil | Schaden | Rep.-Art |
|---|---|---|---|
| 10. | Seitenwand - Hinten - Rechts | Unsachgemäß Instandgesetzt | Instandsetzen und Lackieren |

10. Seitenwand - Hinten - Rechts  
Unsachgemäß Instandgesetzt - Instandsetzen und Lackieren

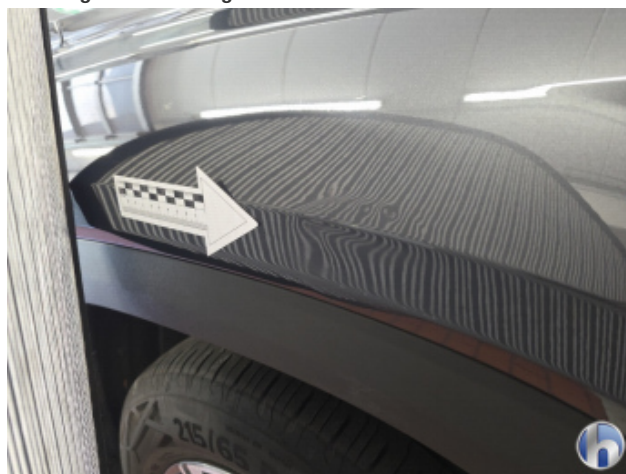
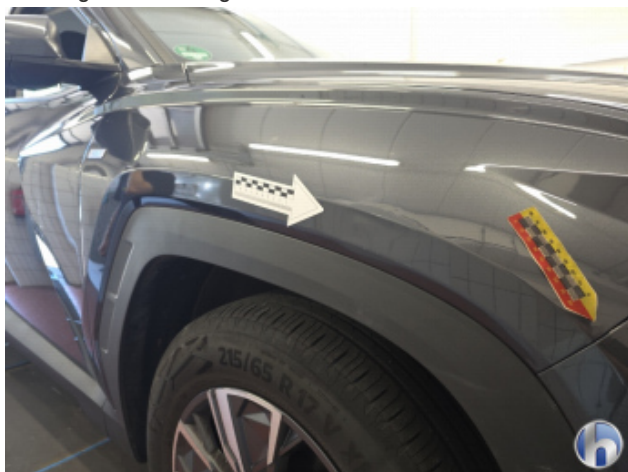
| | Bauteil | Schaden | Rep.-Art |
|---|---|---|---|
| 11. | Kotflügel Vorne - Rechts | Beschädigt | Instandsetzen und Lackieren |

11. Kotflügel Vorne - Rechts  
**Beschädigt - Instandsetzen und Lackieren**

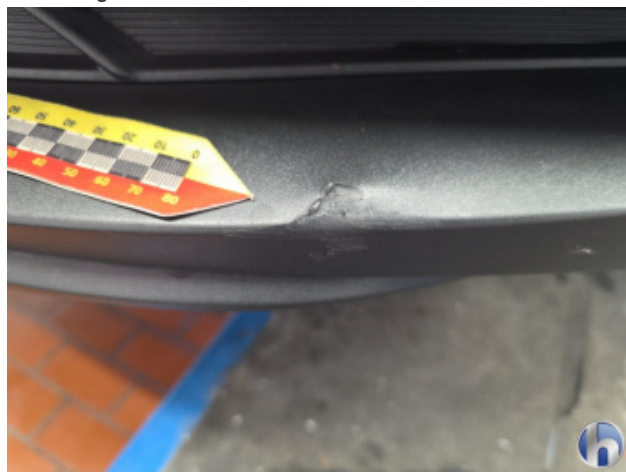
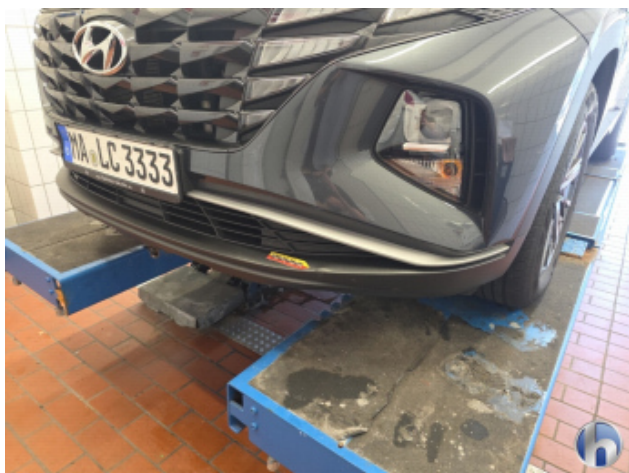
| | Bauteil | Schaden | Rep.-Art |
|---|---|---|---|
| 12. | Frontspoiler | Beschädigt | Erneuern |

12. Frontspoiler  
**Beschädigt - Erneuern**
