DAT-BEWERTUNGSGUTACHTEN

50465WD26

BETRIFFT	Fahrzeugbewertung
Auftrag vom / durch	09.03.2026 / Hr. Laske
Auftragsnummer	50465WD26
Fahrzeughalter	Matthias Gülle
Sachverständiger	Andreas Zeibig
Besichtigungsdatum	27.03.2026

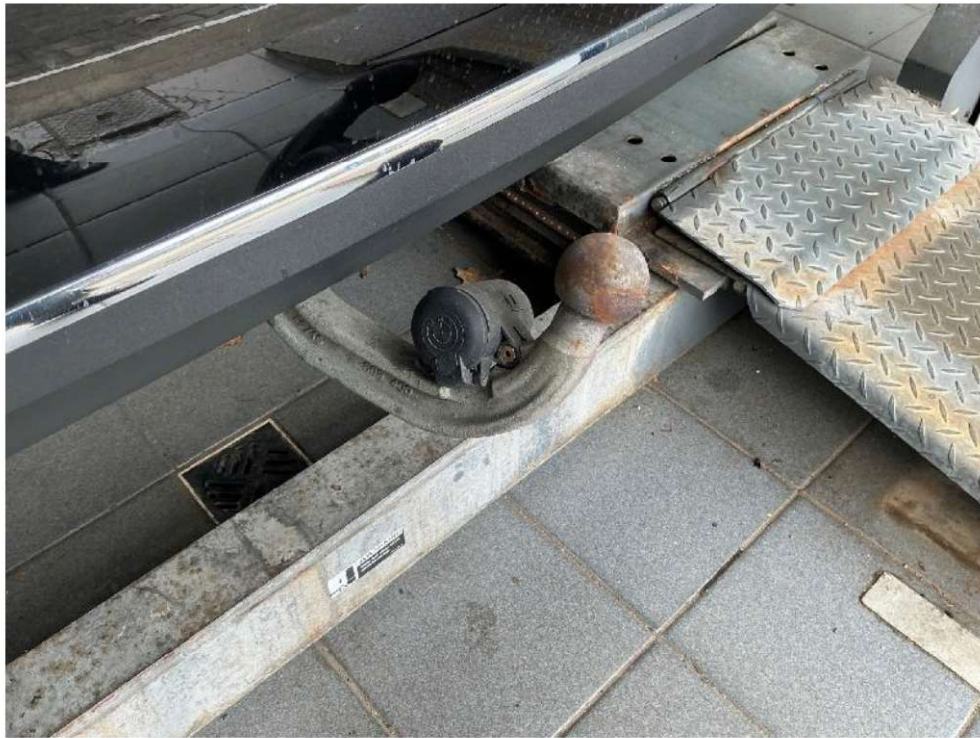
Bild: Anhängerkupplung

Position	Rep.-Kosten	ÜV*	Beschreibung	
Tür hinten links			ohne Befund,	●
Tür hinten rechts			ohne Befund,	●
Schweller links			ohne Befund,	●
Schweller rechts			ohne Befund,	●
Seitenwand links			ohne Befund,	●
Seitenwand rechts			ohne Befund,	●
Dach			ohne Befund,	●
Dachantenne			ohne Befund,	●
Scheibenwischer hinten			ohne Befund,	●
Heckklappe			ohne Befund,	●
Heckscheibe			ohne Befund ,	●
Rücklicht links			ohne Befund,	●
Rücklicht rechts			ohne Befund,	●
Stoßfänger hinten			ohne Befund,	●
Anhängerkupplung			ohne Befund,	●

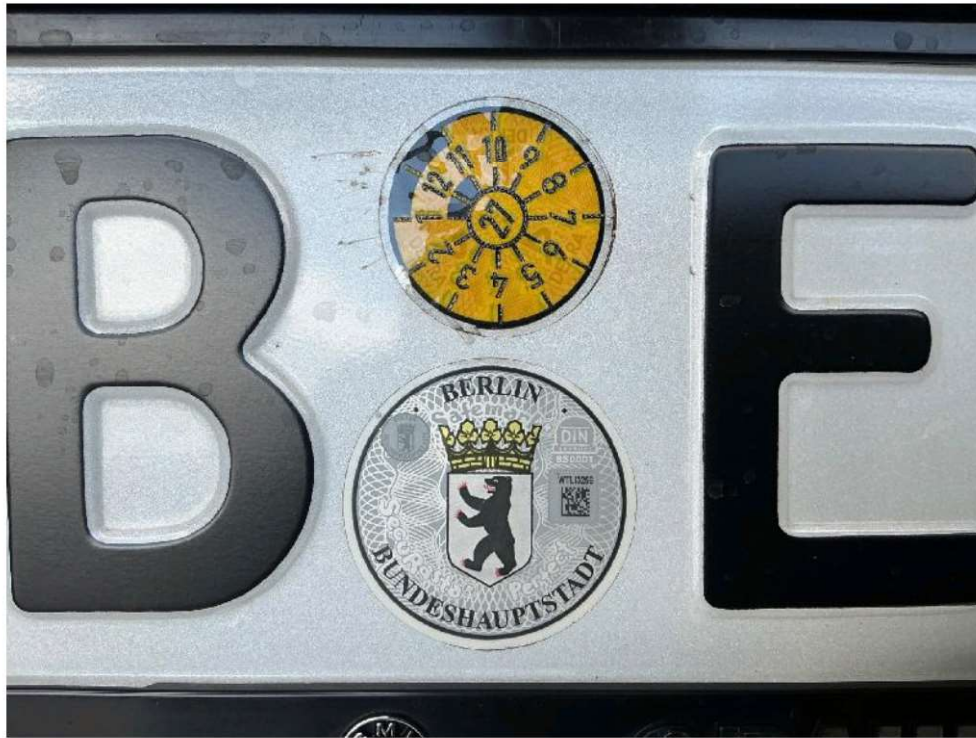
Bild: nächste HU

Infotainmentsystem			ohne Befund,	●
Radio			ohne Befund,	●
Navigationssystem			ohne Befund,	●
Fehlerspeicher auslesen			nicht durchgeführt	●
Rangierfahrt			durchgeführt,	●
Probefahrt			nicht durchgeführt	●
nächste HU			Gültig bis Oktober 2027- Protokoll vorliegend ,	●
