| <b>Fahrzeug:</b> | <b>BMW i4 eDrive35 Schräghecklimousine5-türig 0 ccm 286 PS / 210 KW Elektrisch Automatik</b> | | |
| Amtliches Kennzeichen: | H -CS 0409E | Fahrgestell-Nummer: | WBY41AW000FS96354 |

## Zustandsbericht

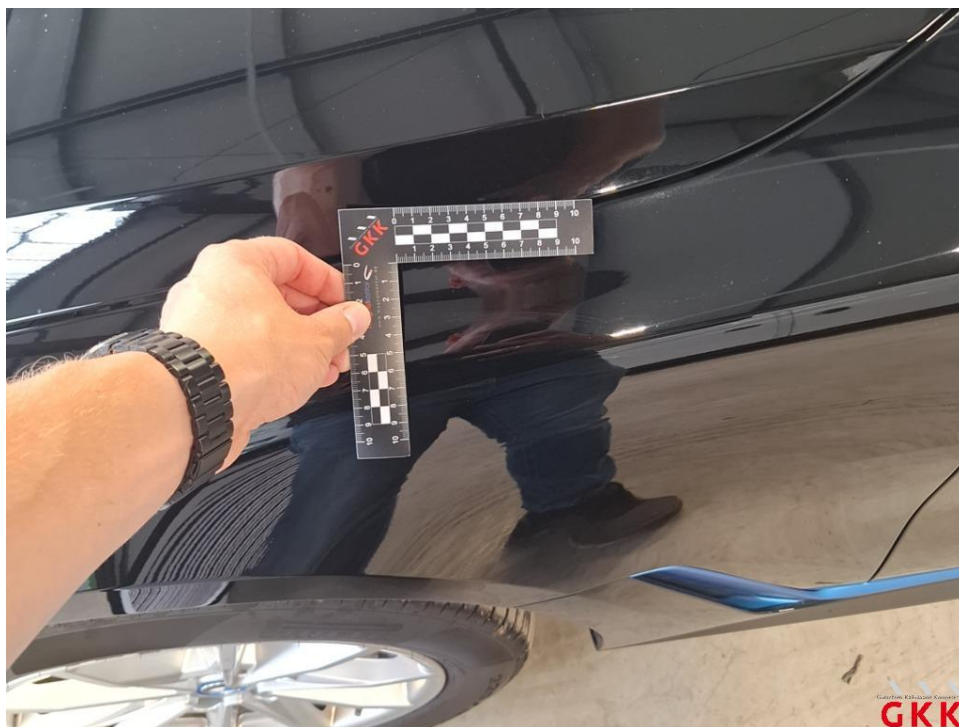
Kotflügel vorne links, verkratzt (Bild 12, Bild 13, Bild 14)

Bild 12. Kotflügel vorne links, verkratzt, lackieren

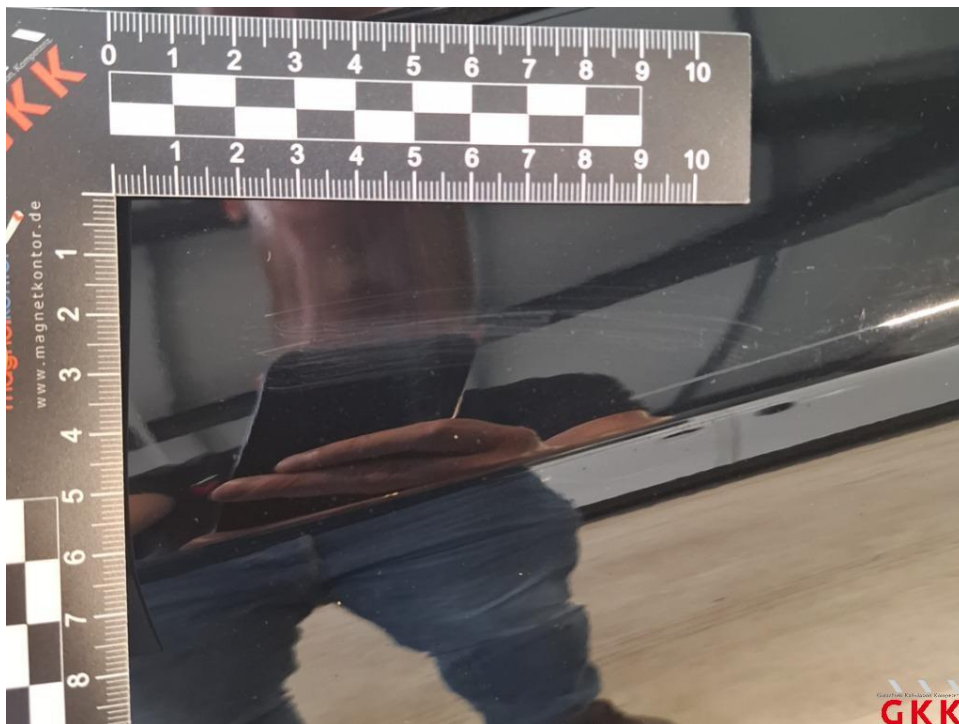
Bild 13. Kotflügel vorne links, verkratzt, lackieren

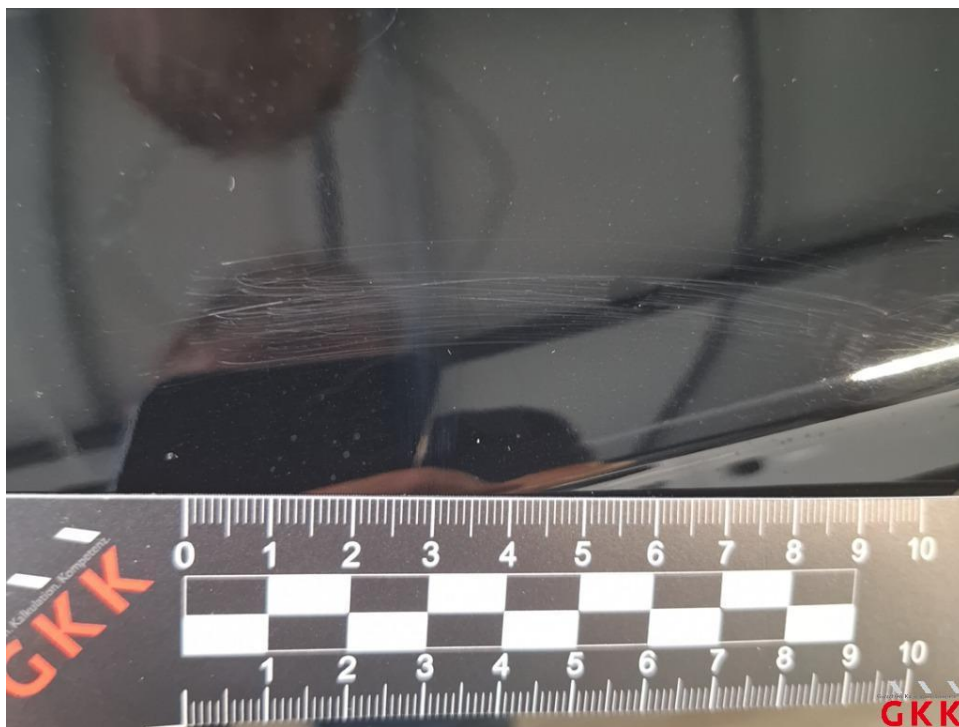
Bild 14. Kotflügel vorne links, verkratzt, lackieren

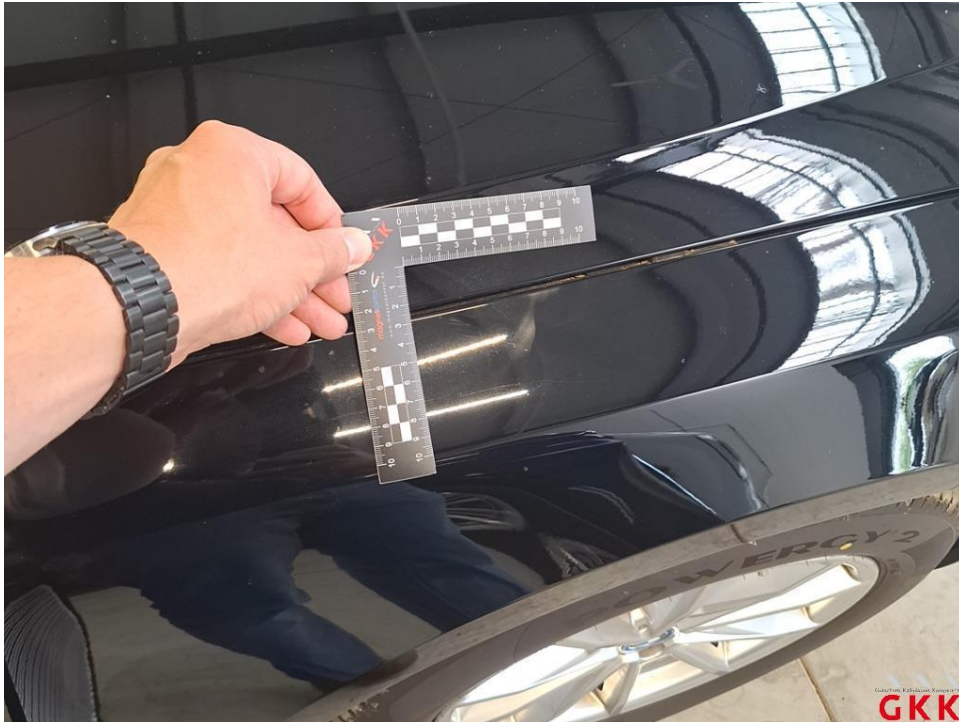
| Vorschaden | Der Vorschaden wurde fach- und sachgerecht behoben | Feststellung |
|---|---|---|
| Kotflügel vorne rechts | Nein | Farbnebel |

Kotflügel vorne rechts, Reparaturmangel (Bild 15, Bild 16, Bild 17)

Bild 15. Kotflügel vorne rechts, Reparaturmangel, lackieren

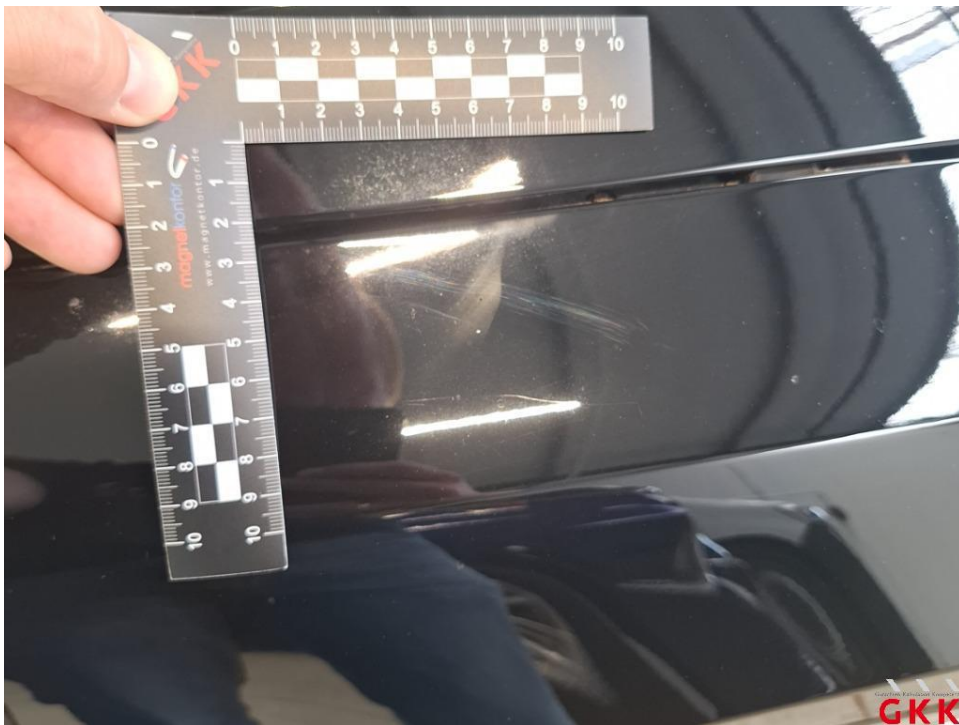
Bild 16. Kotflügel vorne rechts, Reparaturmangel, lackieren

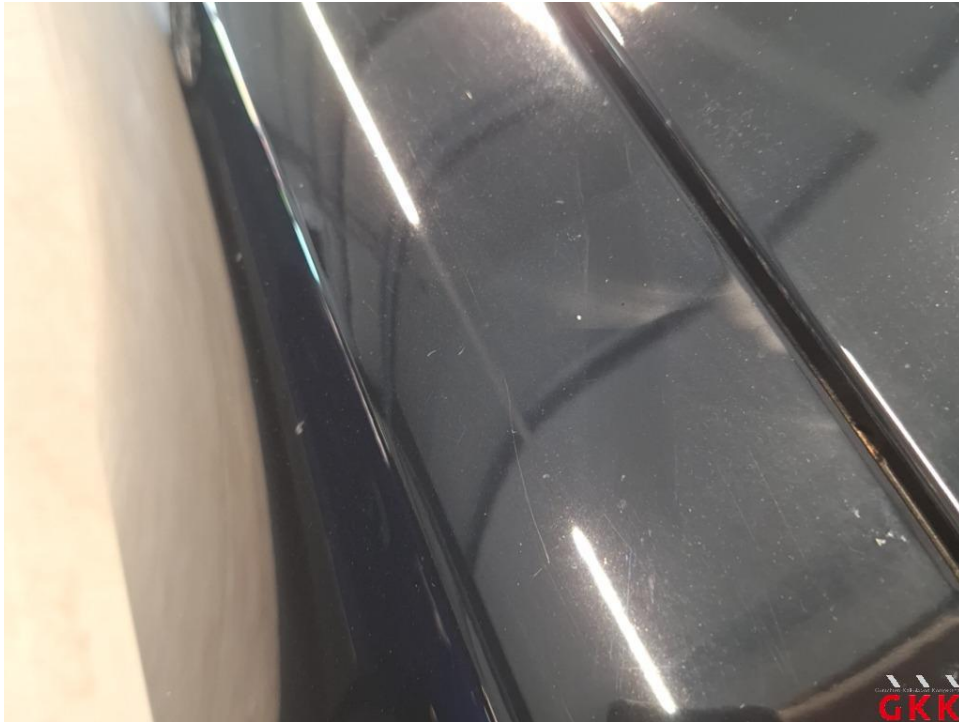
Bild 17. Kotflügel vorne rechts, Reparaturmangel, lackieren
