## Zustandsbericht

| <b>Kunde :</b> | <b>Allane SE HCBE</b> | <b>Amtl. Kennzeichen :</b> | <b>FS-P 8587E</b> |
| <b>Berichtsnummer :</b> | <b>000000924212-DE926</b> | | |

#### Hyundai Kona (OS)(2017->) Select Elektro 2WD

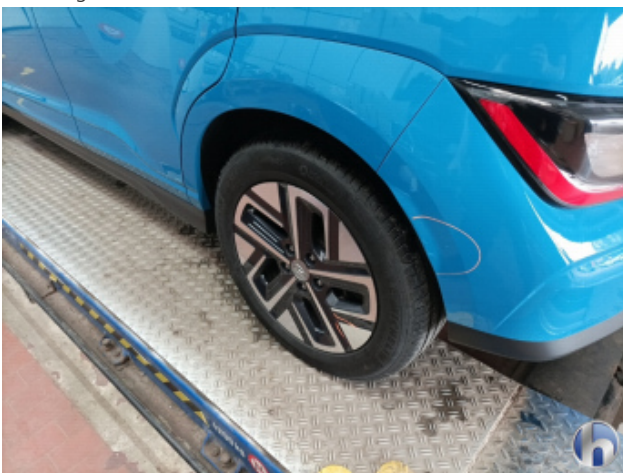
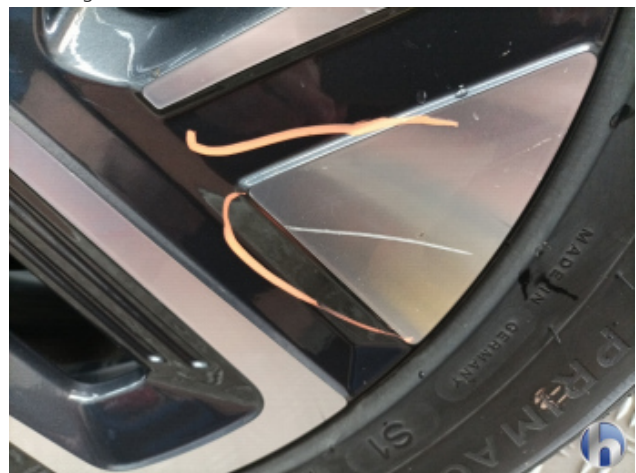
| | <b>Bauteil</b> | <b>Schaden</b> | <b>Rep.-Art</b> |
|---|---|---|---|
| 1. | Felge Hinten - Links | Kratzer | Smart Repair |

1. Felge Hinten - Links  
Kratzer - Smart Repair

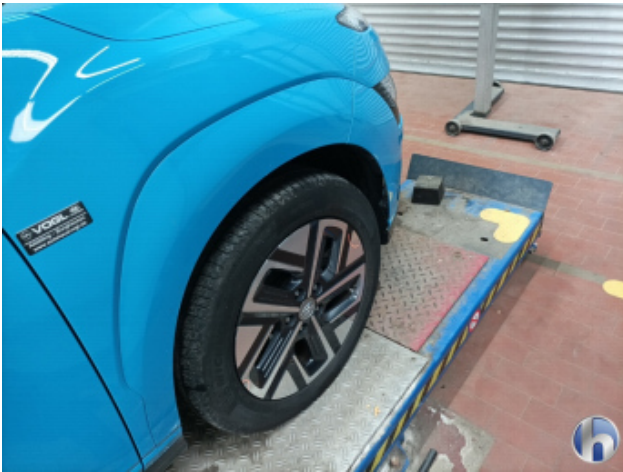
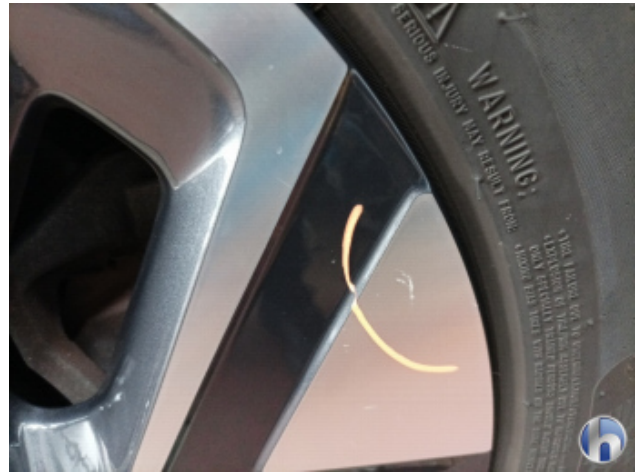
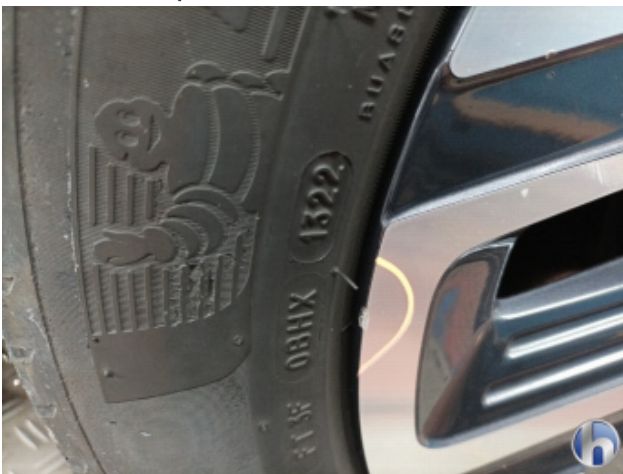
| | <b>Bauteil</b> | <b>Schaden</b> | <b>Rep.-Art</b> |
|---|---|---|---|
| 2. | Felge Vorne - Rechts | Kratzer | Smart Repair |

2. Felge Vorne - Rechts  
Kratzer - Smart Repair
