## Zustandsbericht

<b>Kunde :</b>	<b>Allane SE HCBE</b>	<b>Amtl. Kennzeichen :</b>	<b>DN-F 1956E</b>
<b>Berichtsnummer :</b>	<b>0000000922785-DE968</b>		
<b>Referenznummer:</b>	<b>31193260</b>

#### Hyundai Kona (OS)(2017->) Edition 30+ Elektro 2WD

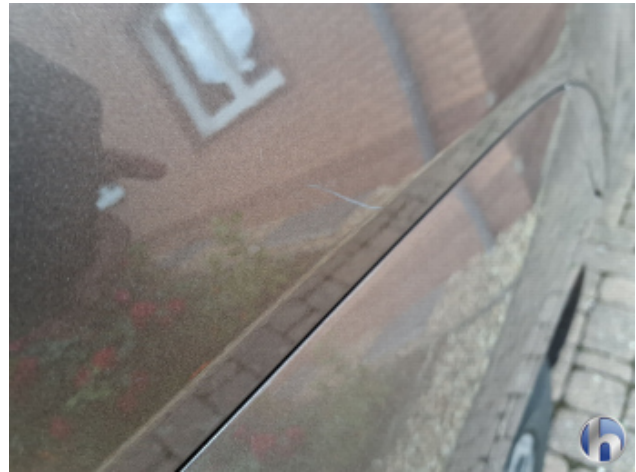
1. Seitenwand - Hinten - Rechts  
Oberflächenkratzer - Aufbereiten / Polieren

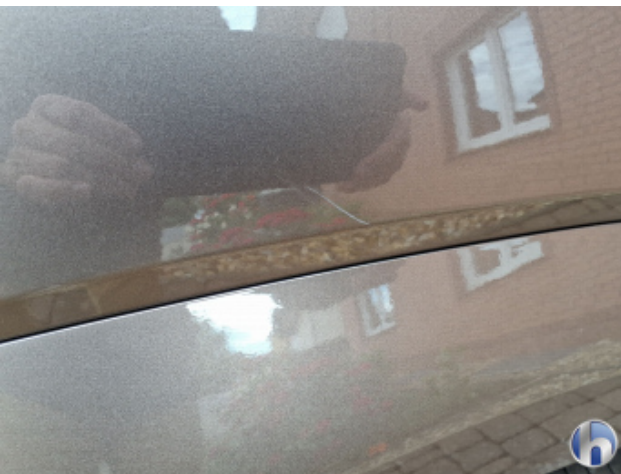
1. Seitenwand - Hinten - Rechts  
Oberflächenkratzer - Aufbereiten / Polieren

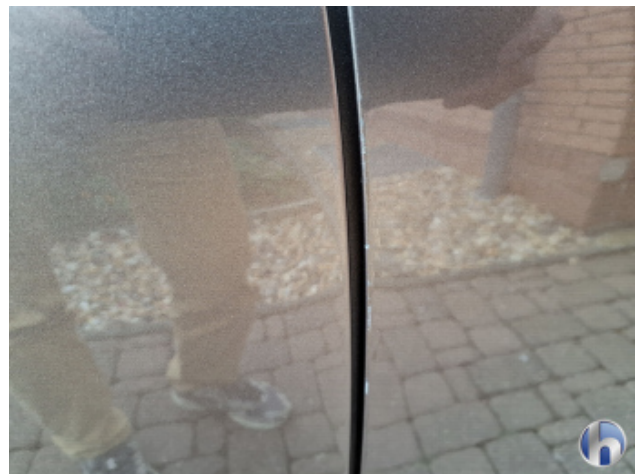
2. Tür Vorne - Rechts  
Kratzer - Smart Repair

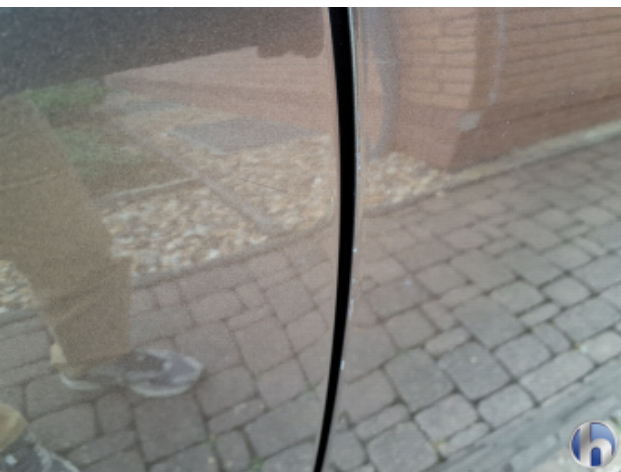
2. Tür Vorne - Rechts  
Kratzer - Smart Repair

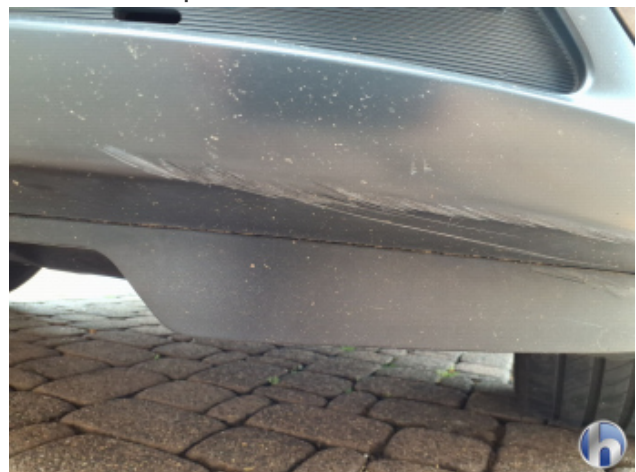
3. Stoßfänger Vorne  
Beschädigt - Erneuern

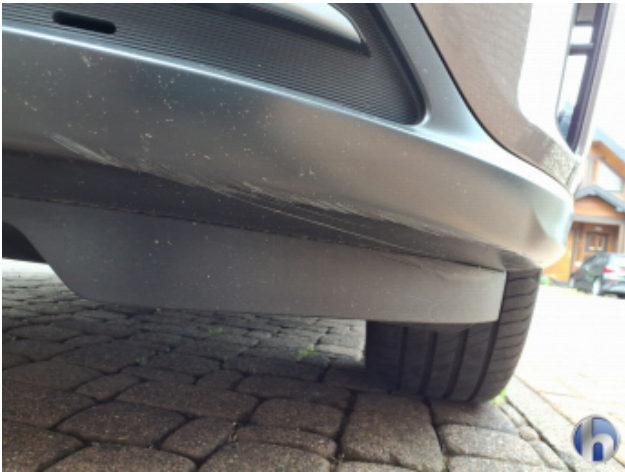
3. Stoßfänger Vorne  
Beschädigt - Erneuern

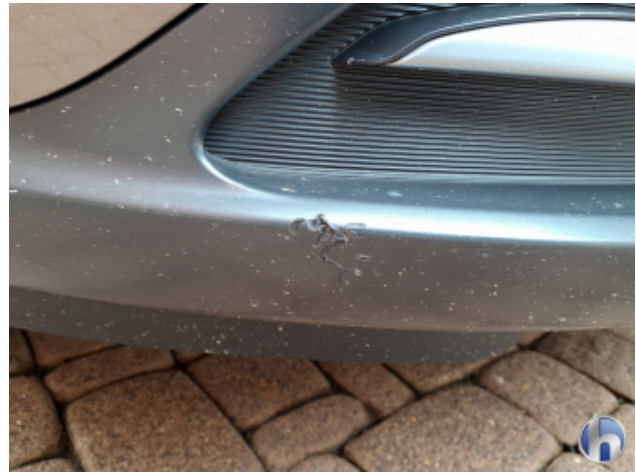
3. Stoßfänger Vorne  
Beschädigt - Erneuern

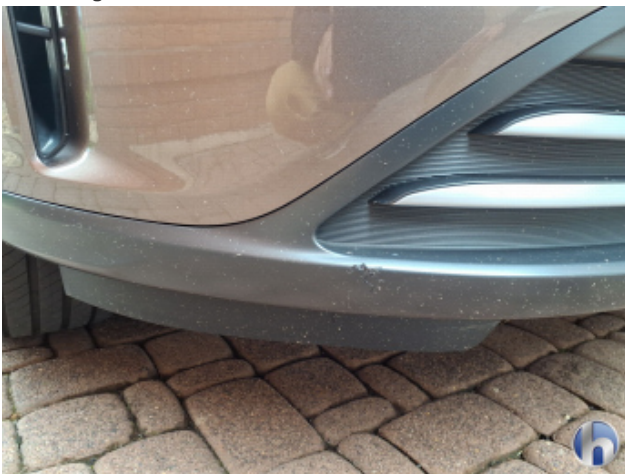
3. Stoßfänger Vorne  
Beschädigt - Erneuern

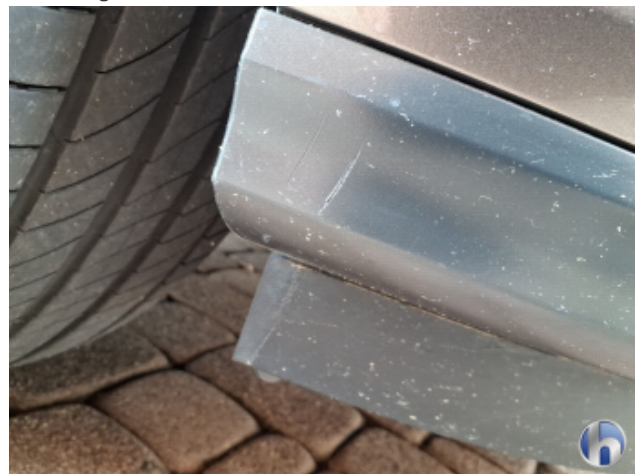
3. Stoßfänger Vorne  
Beschädigt - Erneuern

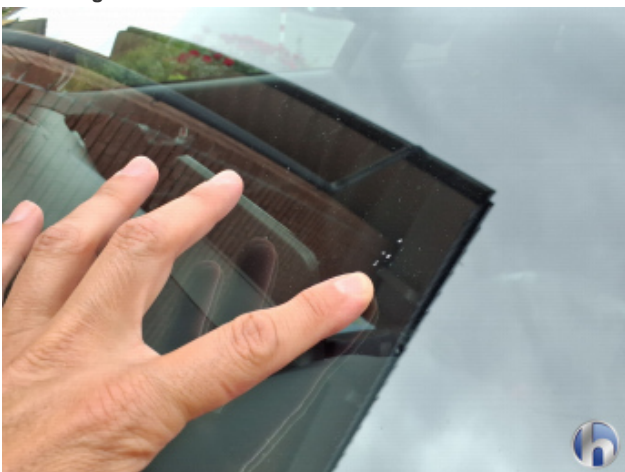
4. Windschutzscheibe  
Gebrauchsspuren - Ohne Reparatur

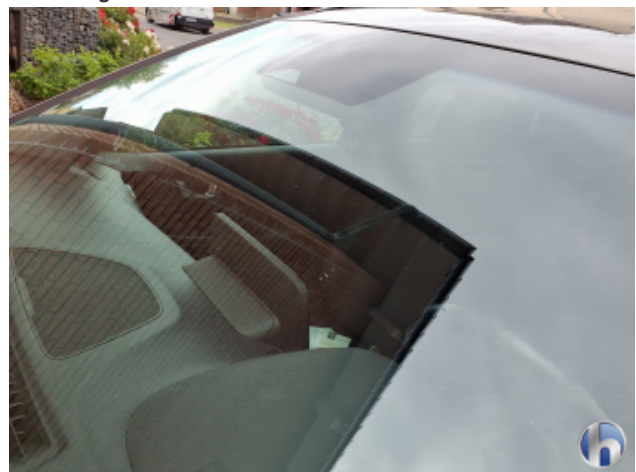
4. Windschutzscheibe  
Gebrauchsspuren - Ohne Reparatur

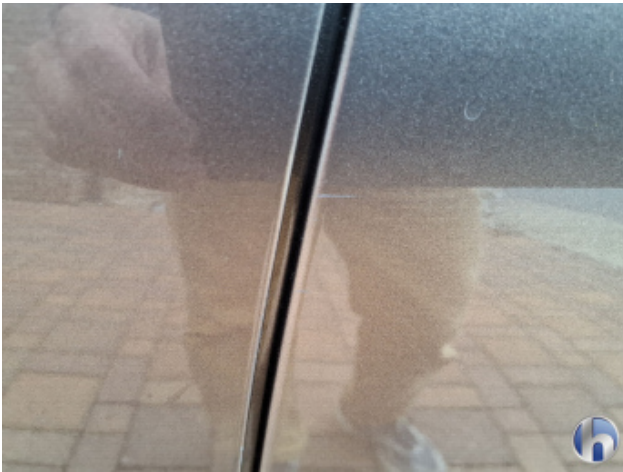
5. Tür Hinten - Links  
Kratzer - Smart Repair

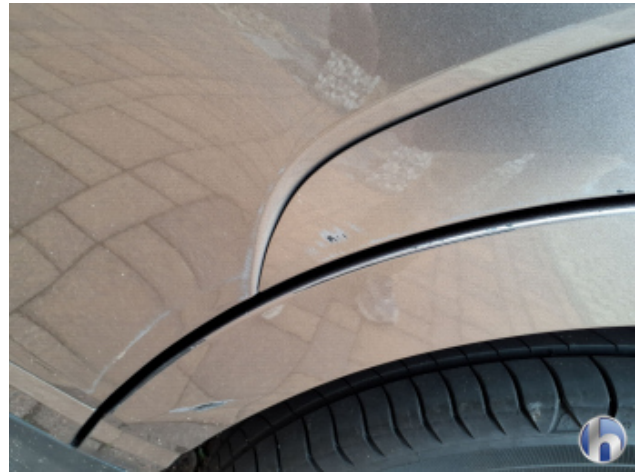
5. Tür Hinten - Links  
Kratzer - Smart Repair

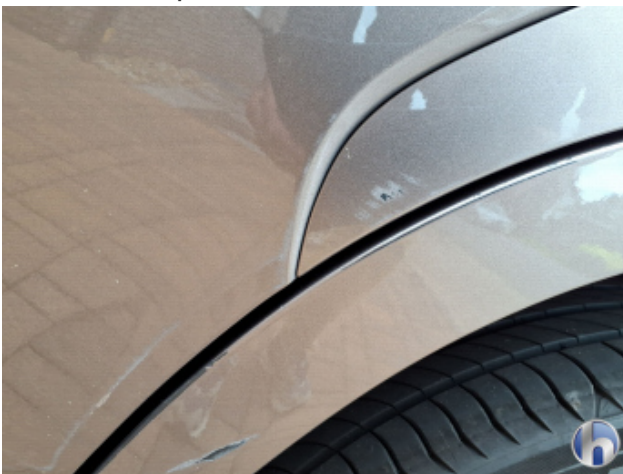
5. Tür Hinten - Links  
Kratzer - Smart Repair

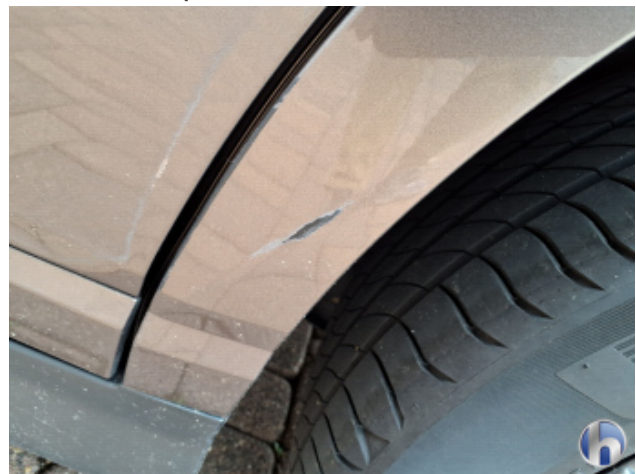
6. Seitenwand - Hinten - Links  
Kratzer - Smart Repair

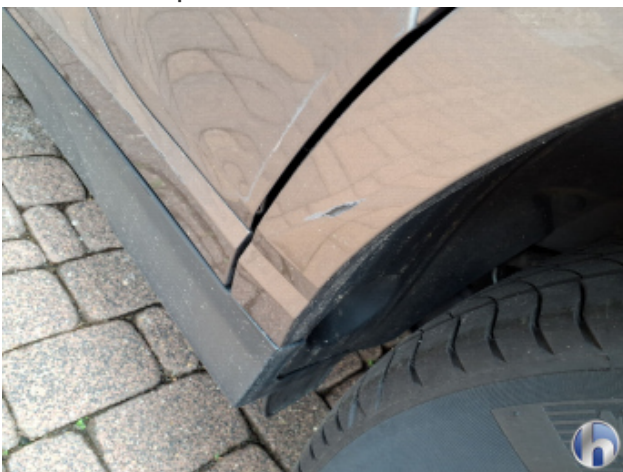
6. Seitenwand - Hinten - Links  
Kratzer - Smart Repair

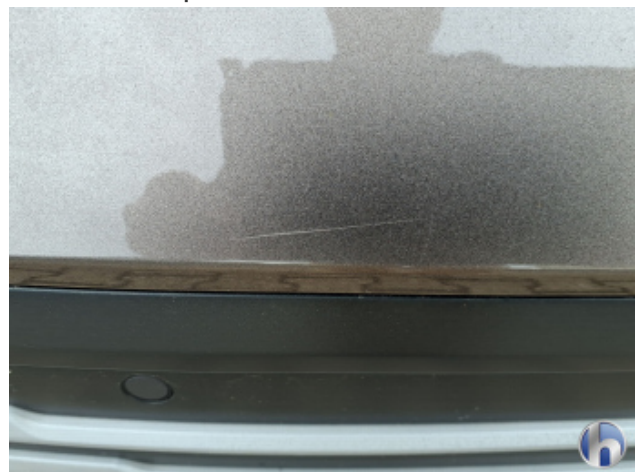
7. Stoßfänger Hinten  
Kratzer - Smart Repair

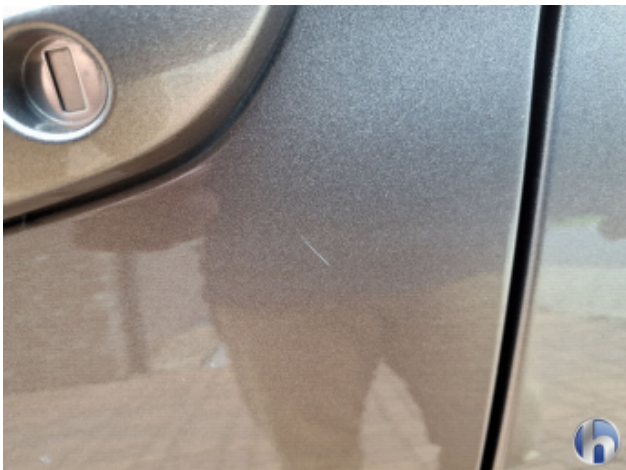
8. Tür Vorne - Links  
Kratzer - Smart Repair

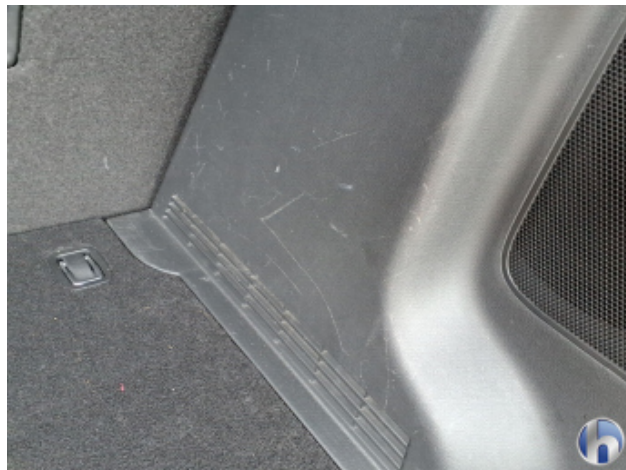
10. Verkleidung  
Kratzer - Erneuern

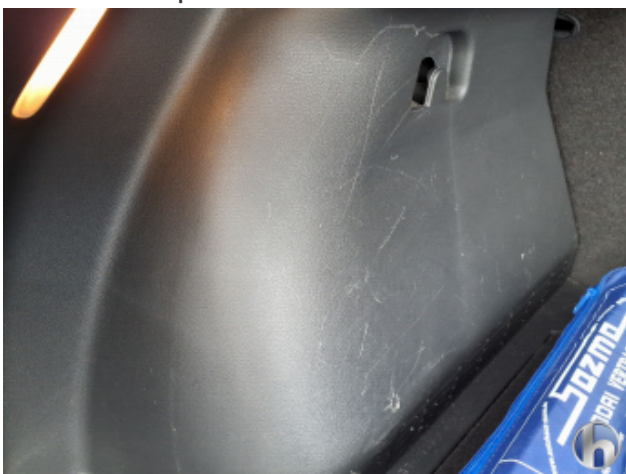
10. Verkleidung  
Kratzer - Erneuern
