Zustandsbericht

Kunde :	Allane SE HCBE	Amtl. Kennzeichen :	B-GD 7603
Berichtsnummer :	0000000925452-DE968		
Referenznummer:	31196856

Kia Ceed Sportswagon (CD)(2018->) Spirit

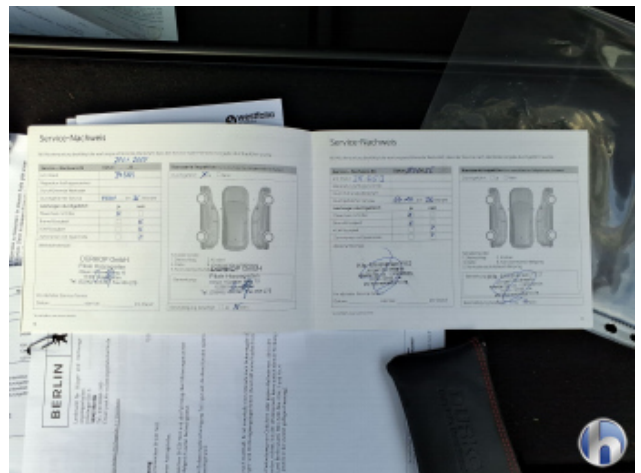
Serviceheft/Nachweis

Sitzheizung:	In Ordnung
Bremsanlage:	Die Bremsanlage wurde durch eine Inaugenscheinnahme geprüft.
Motorlauf:	Die Überprüfung des Motorlaufs war nur eingeschränkt möglich. Dabei wurden keine akustischen bzw. visuellen Auffälligkeiten festgestellt.
Hinweis:	*Serviceintervall nach Herstellervorgaben nicht gepflegt (12 Monate / 15.000 km) Service 02/2023 und 02/2024 nicht durchgeführt. Wertminderung sowie Verlust der Herstellergarantie und jeglicher Kulanz möglich.

Bauteil	Schaden	Rep.-Art
5.	Servicehistorie nicht gepflegt - Wertminderung

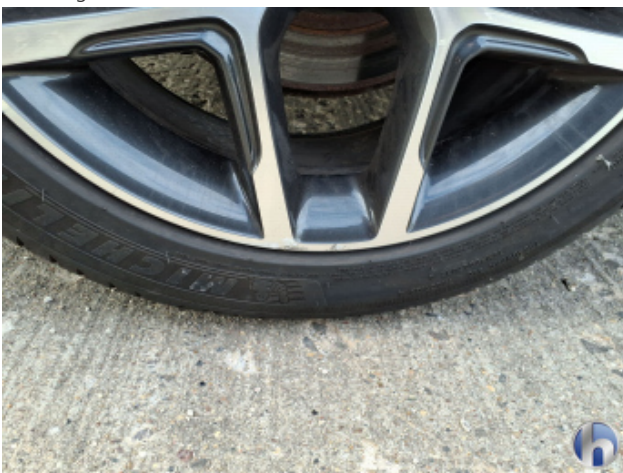
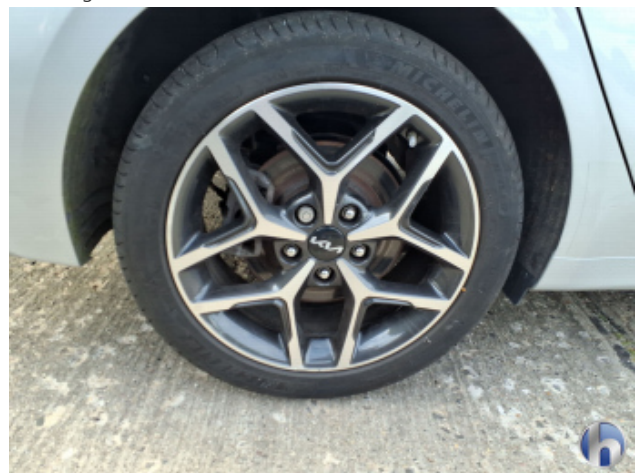
Bauteil	Schaden	Rep.-Art
1.	Felge Hinten - Rechts	Kratzer	Smart Repair
2.	Stoßfänger Hinten	Oberflächenkratzer	Auslegen / Polieren
3.	Stoßfänger Vorne	Gebrauchsspuren	Ohne Reparatur

1. Felge Hinten - Rechts
Kratzer - Smart Repair

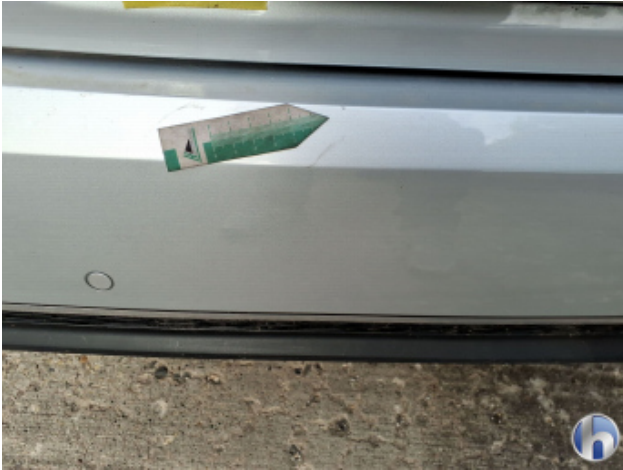
2. Stoßfänger Hinten
Oberflächenkratzer - Auslegen / Polieren

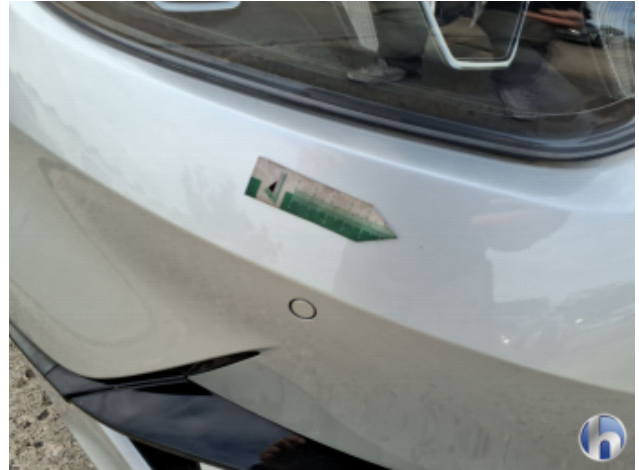
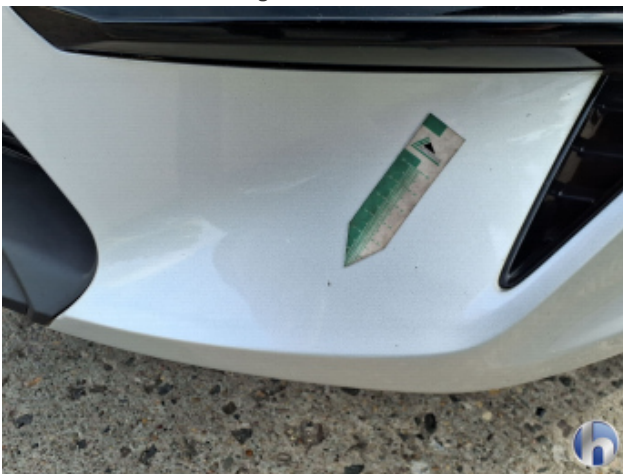
3. Stoßfänger Vorne
Gebrauchsspuren - Ohne Reparatur

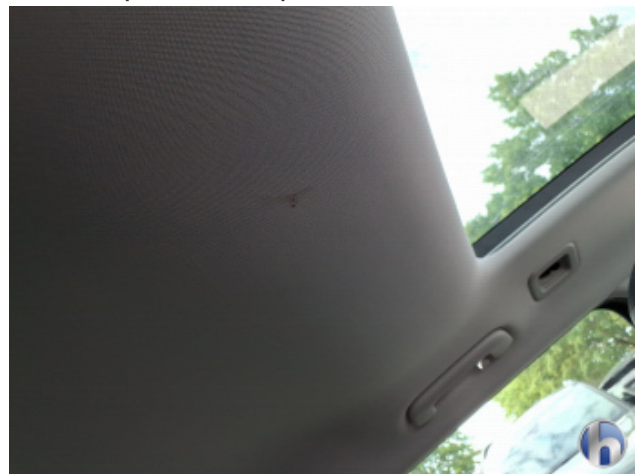
Bauteil	Schaden	Rep.-Art
4.	Dachhimmel	Verschmutzt	Reinigen

4. Dachhimmel
Verschmutzt - Reinigen
