## Zustandsbericht

| Berichtsnummer : | 0000000927241-DE968 | | |

#### Kia EV6 (CV)(2021->) GT-Line 4WD

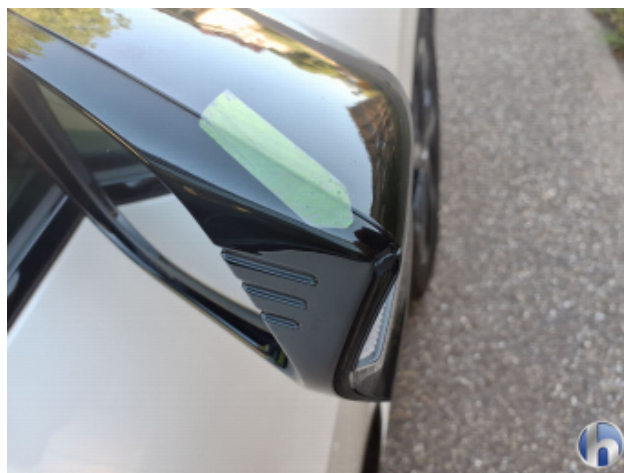
| | Bauteil | Schaden | Rep.-Art |
|---|---|---|---|
| 1. | Außenspiegel - Rechts | Kratzer | Smart Repair |

1. Außenspiegel - Rechts  
**Kratzer - Smart Repair**
