| <b>Fahrzeug:</b> | <b>MERCEDES C-Klasse C 200 d T Autom. Kombi 5-türig 1993 ccm 163 PS / 120 KW Diesel Automatik</b> | | |
| Amtliches Kennzeichen: | M -SM 2292 | Fahrgestell-Nummer: | W1K2062031F064265 |

## Zustandsbericht

| Besichtigungsdatum | 22.07.2026 |

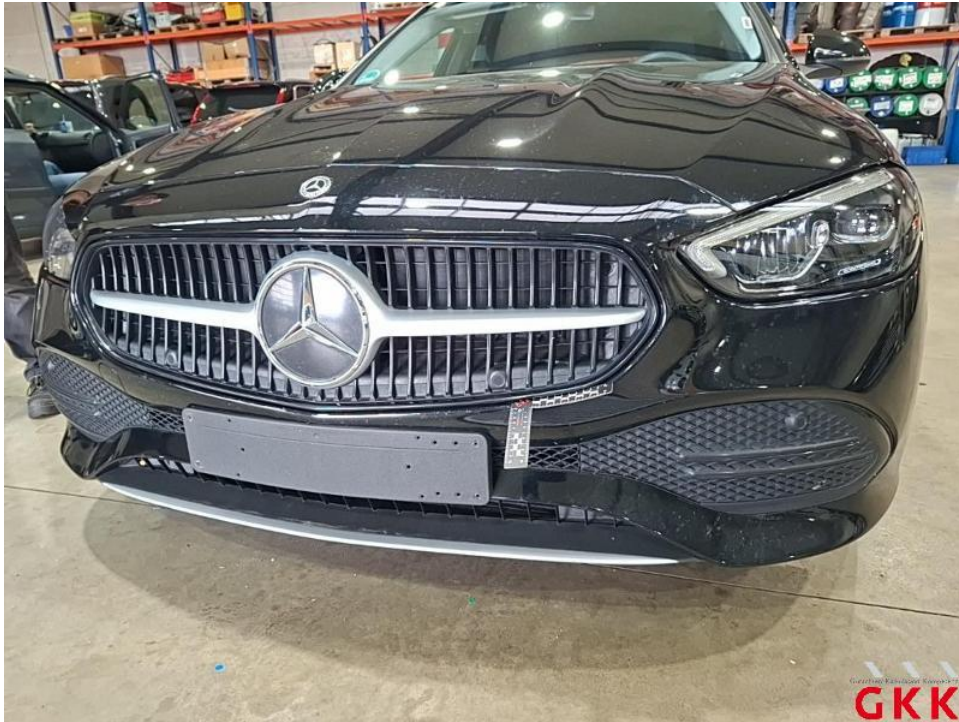
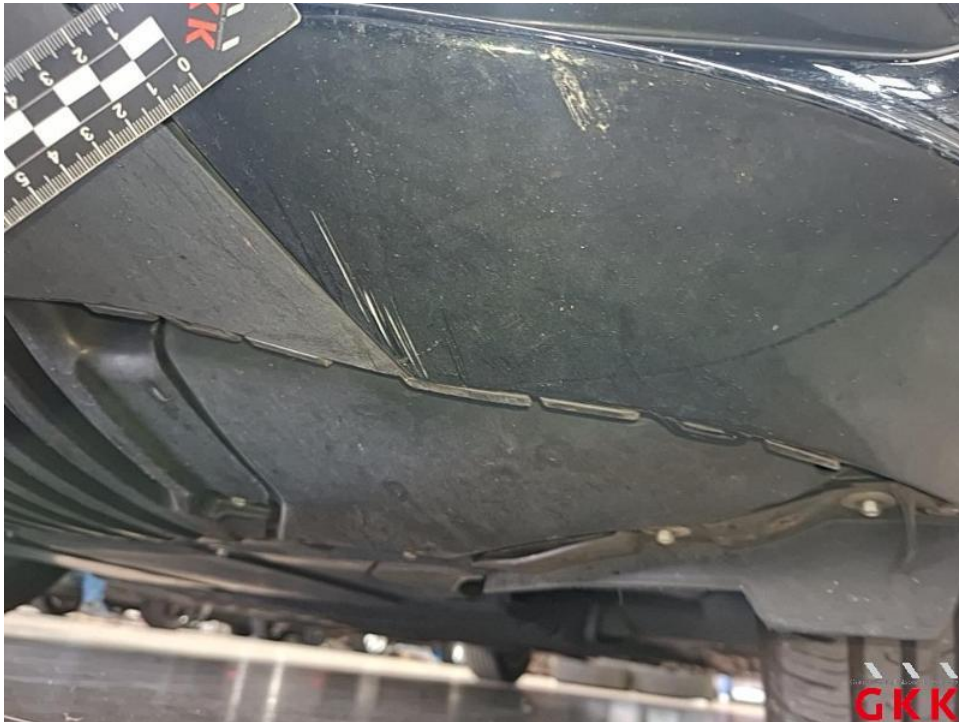
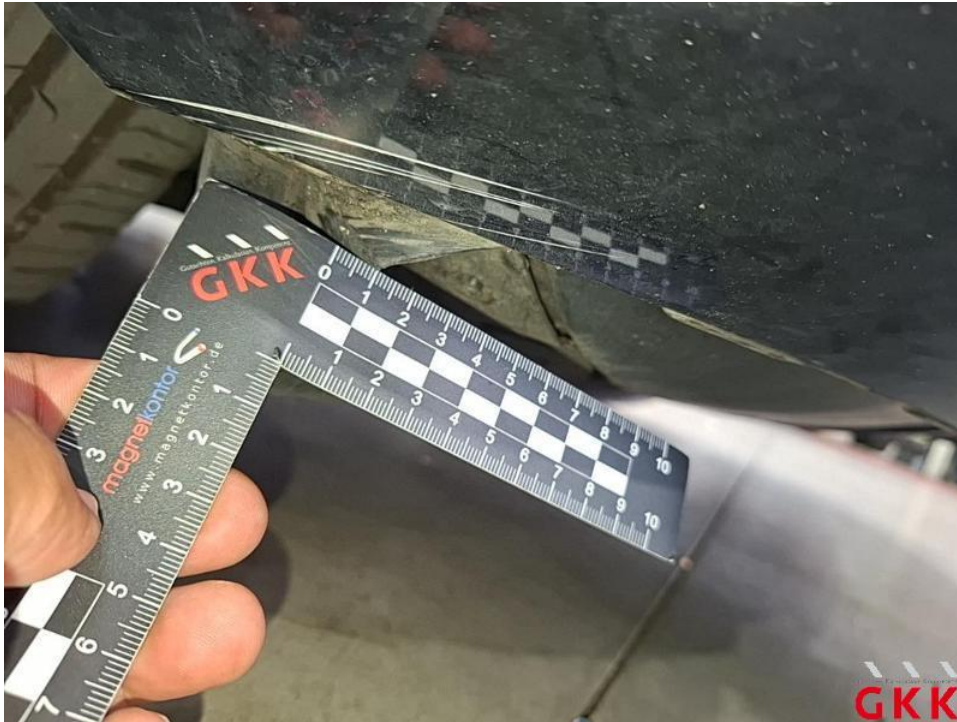
Stoßfänger vorne Verkleidung -lackiert-, Steinschlag und Kratzer (Bild 13, Bild 14, Bild 15)

Bild 13. Stoßfänger vorne, Verkleidung -lackiert-, Steinschlag und Kratzer, lackieren

Bild 14. Stoßfänger vorne, Verkleidung -lackiert-, Steinschlag und Kratzer, lackieren

Bild 15. Stoßfänger vorne, Verkleidung -lackiert-, Steinschlag und Kratzer, lackieren

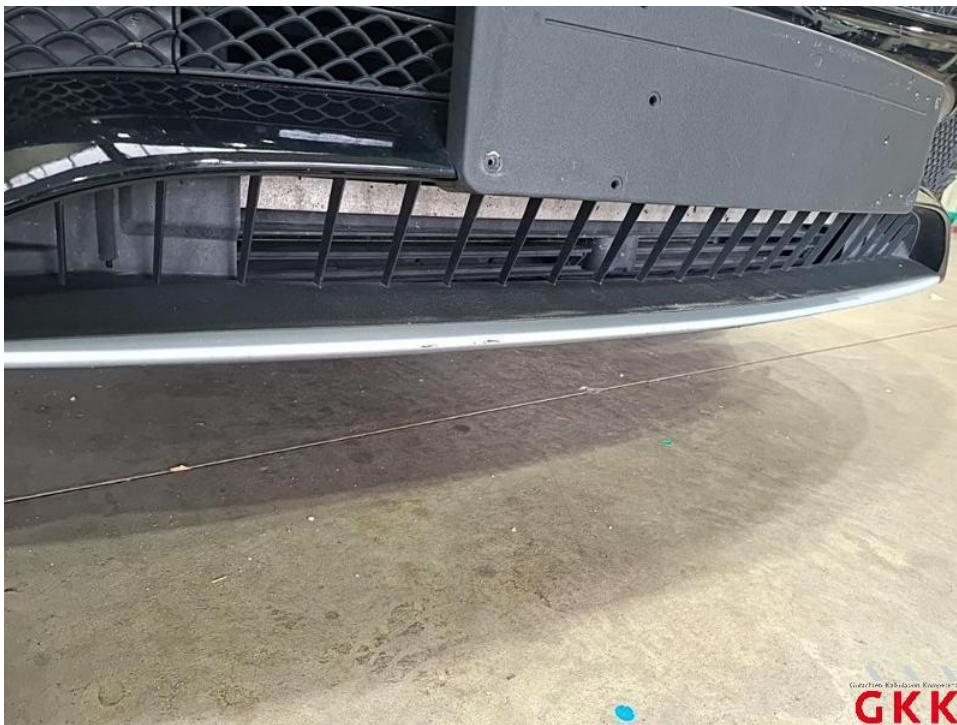
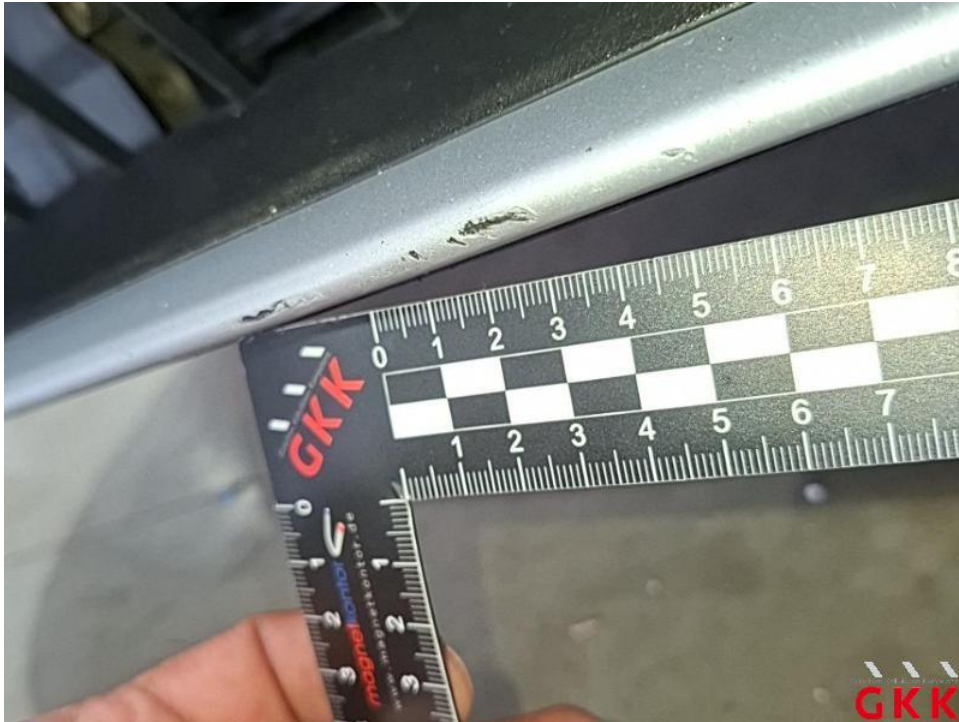
Stoßfänger vorne Leiste -mittig-, beschädigt (Bild 16, Bild 17)

Bild 16. Stoßfänger vorne, Leiste -mittig-, beschädigt, ersetzen

Bild 17. Stoßfänger vorne, Leiste -mittig-, beschädigt, ersetzen

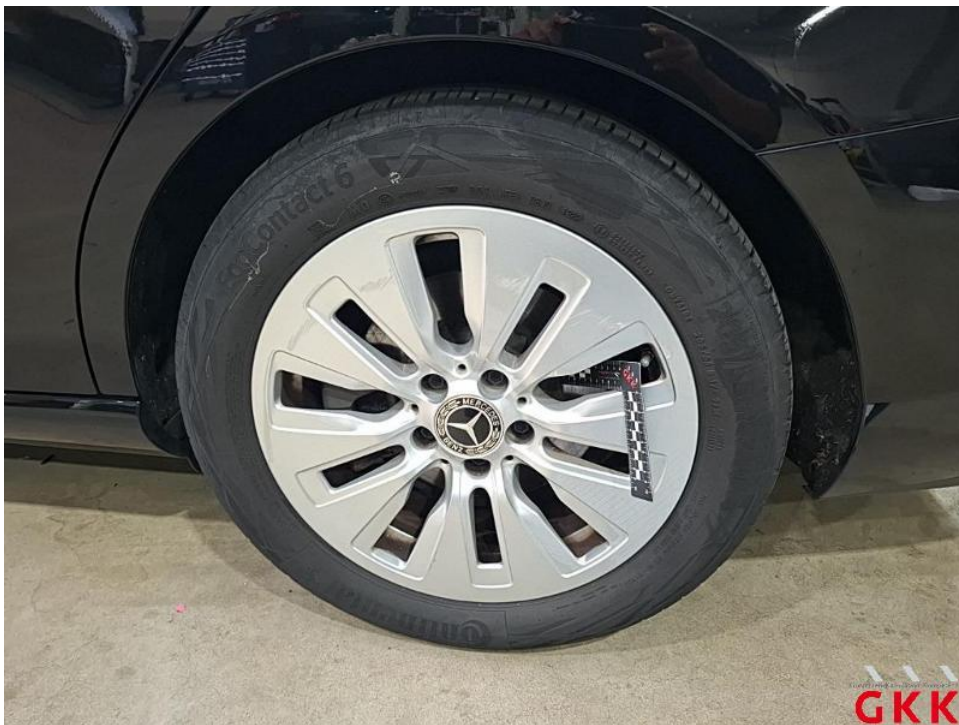
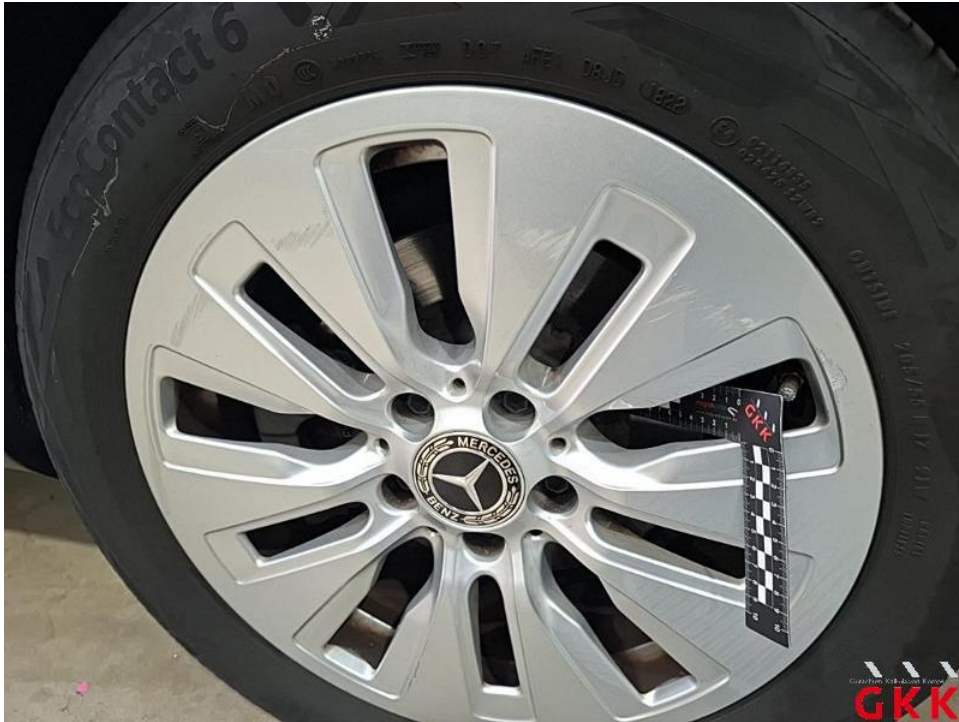
LM-Rad hinten links, verkratzt (Bild 18, Bild 19)

Bild 18. LM-Rad, hinten links, verkratzt, lackieren

Bild 19. LM-Rad, hinten links, verkratzt, lackieren

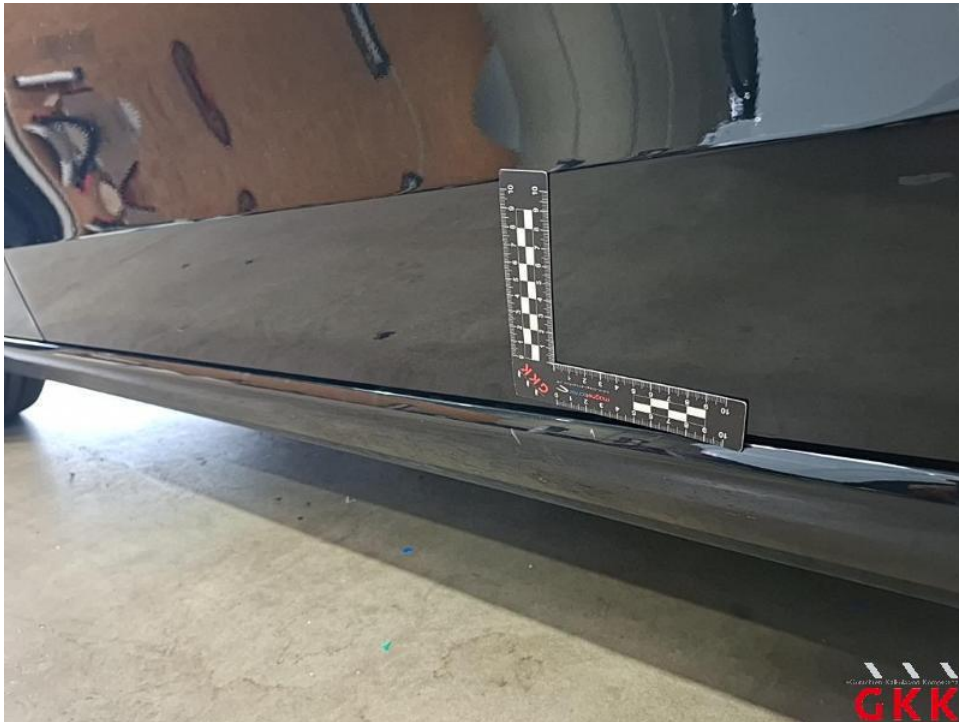
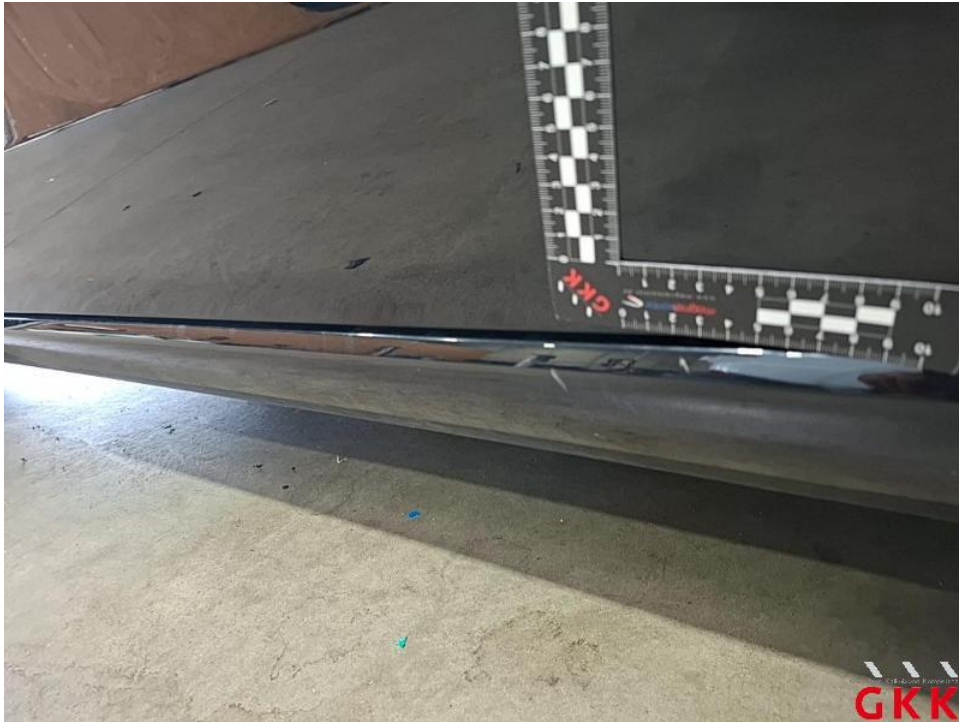
Schweller links, verkratzt (Bild 20, Bild 21)

Bild 20. Schweller links, verkratzt, auslegen, schleifen, polieren

Bild 21. Schweller links, verkratzt, auslegen, schleifen, polieren

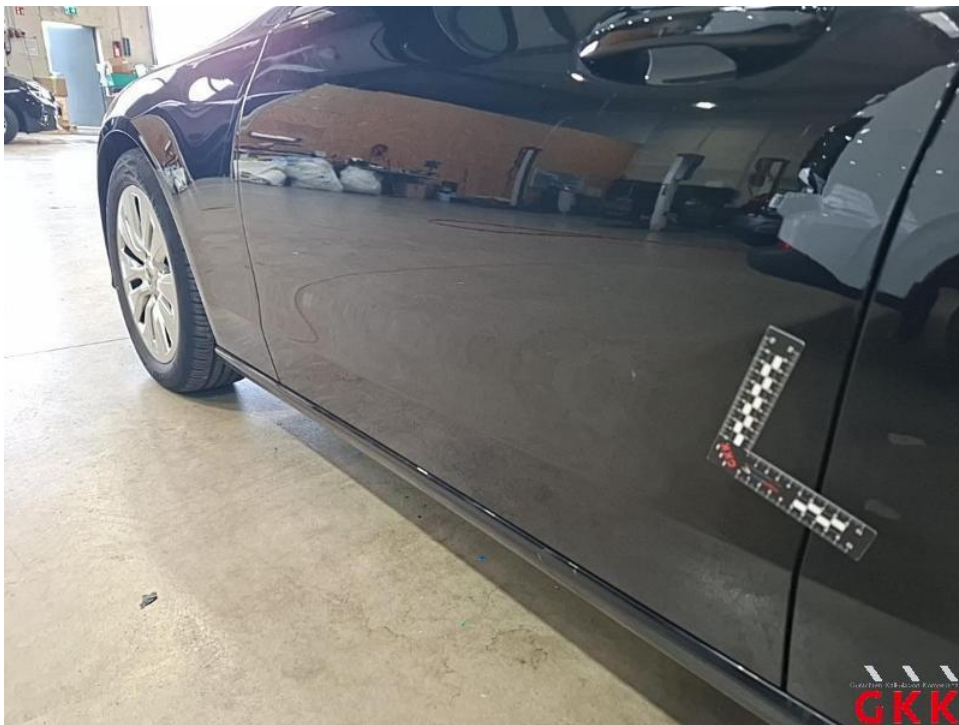
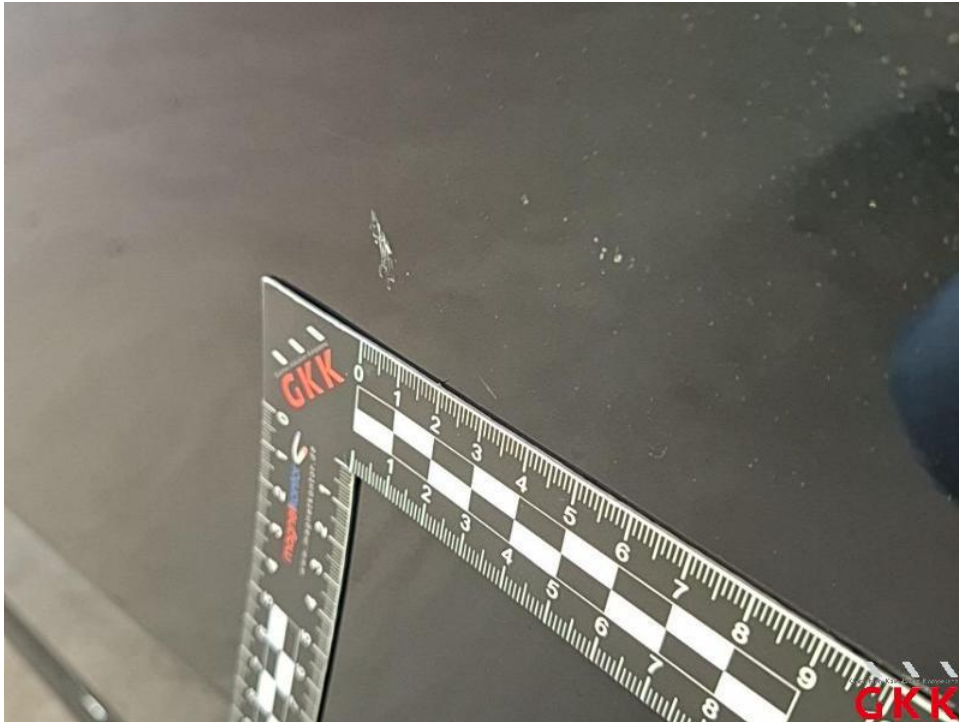
Tür vorne links, verkratzt (Bild 22, Bild 23)

Bild 22. Tür vorne links, verkratzt, auslegen, schleifen, polieren

Bild 23. Tür vorne links, verkratzt, auslegen, schleifen, polieren

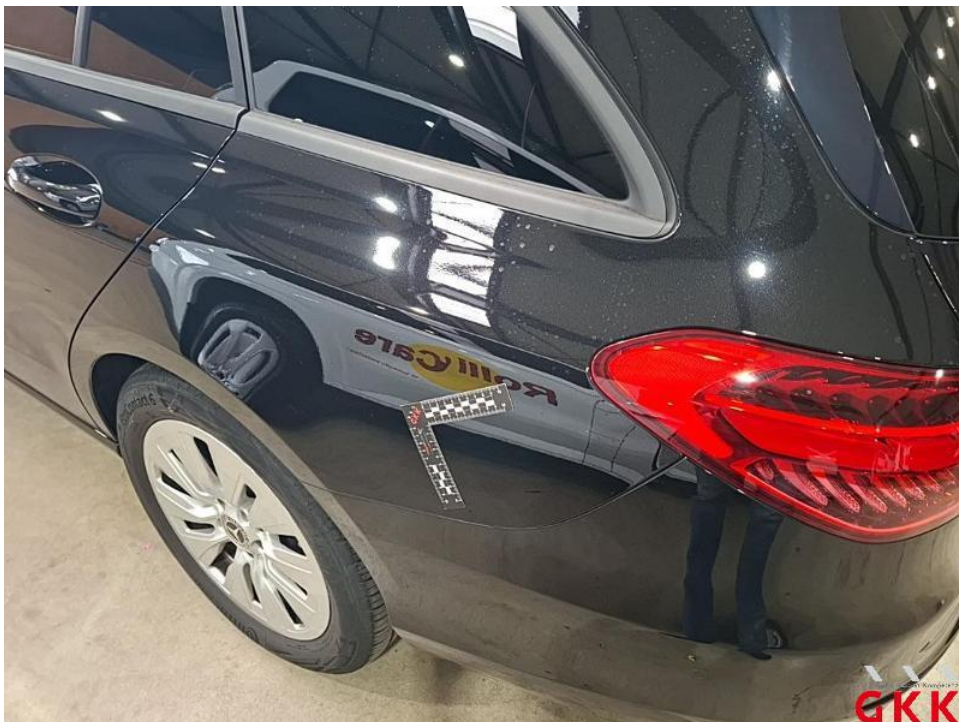
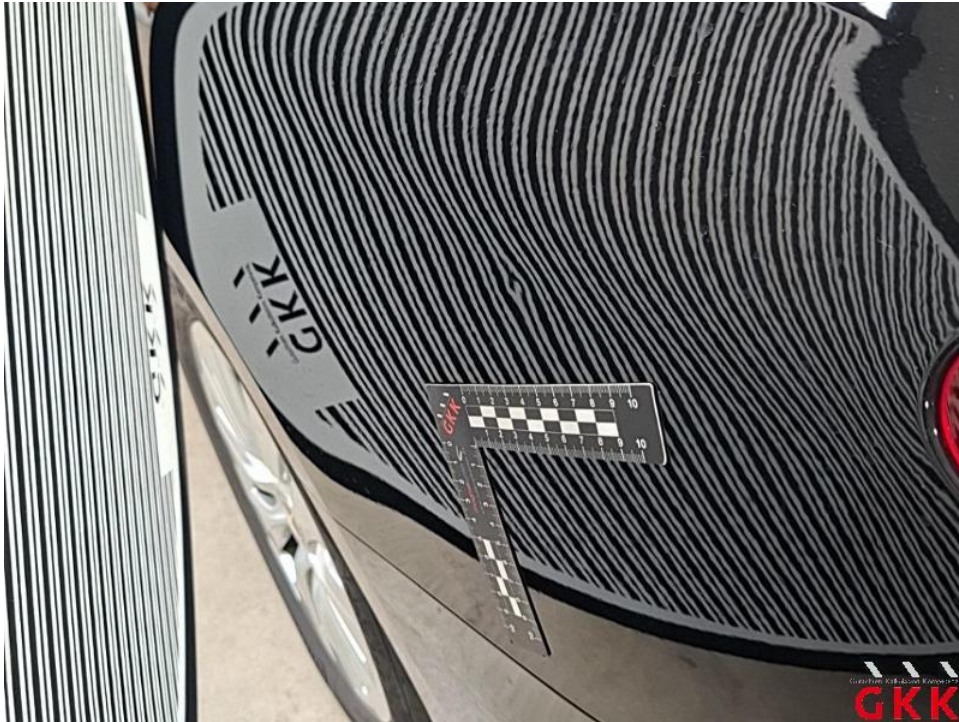
Seitenwand links, bis 3 Dellen / Bauteil (Bild 24, Bild 25)

Bild 24. Seitenwand links, bis 3 Dellen / Bauteil, kalt drücken

Bild 25. Seitenwand links, bis 3 Dellen / Bauteil, kalt drücken

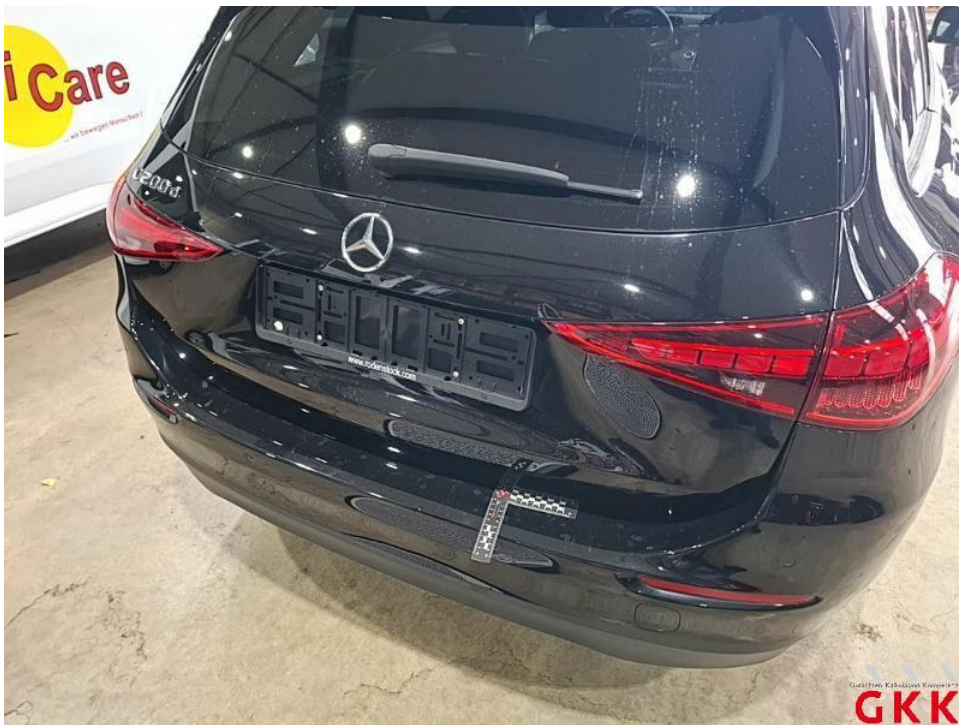
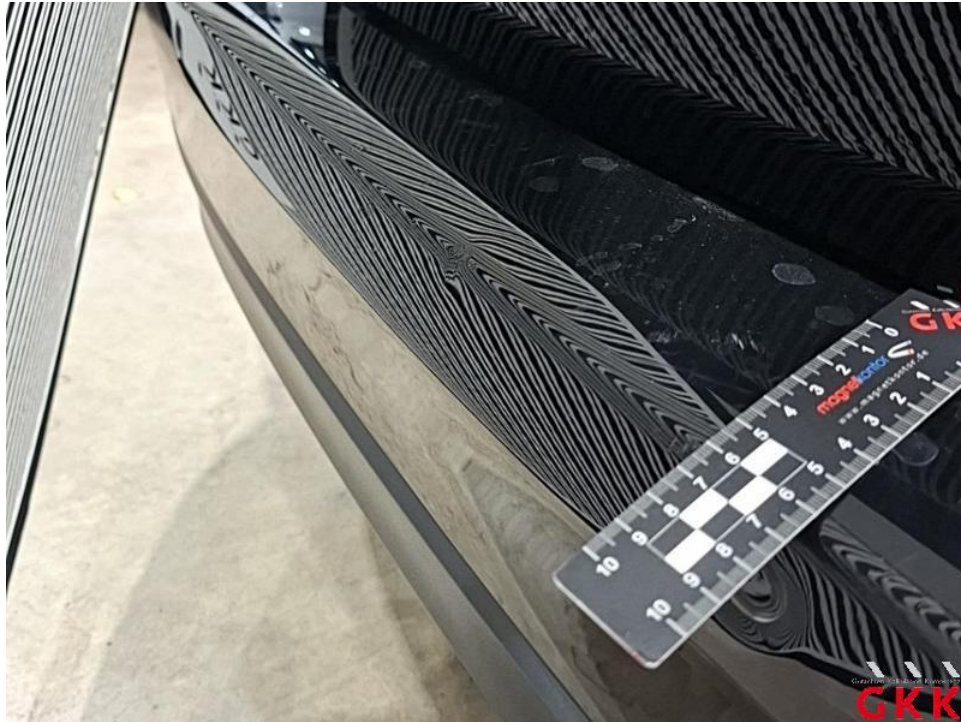
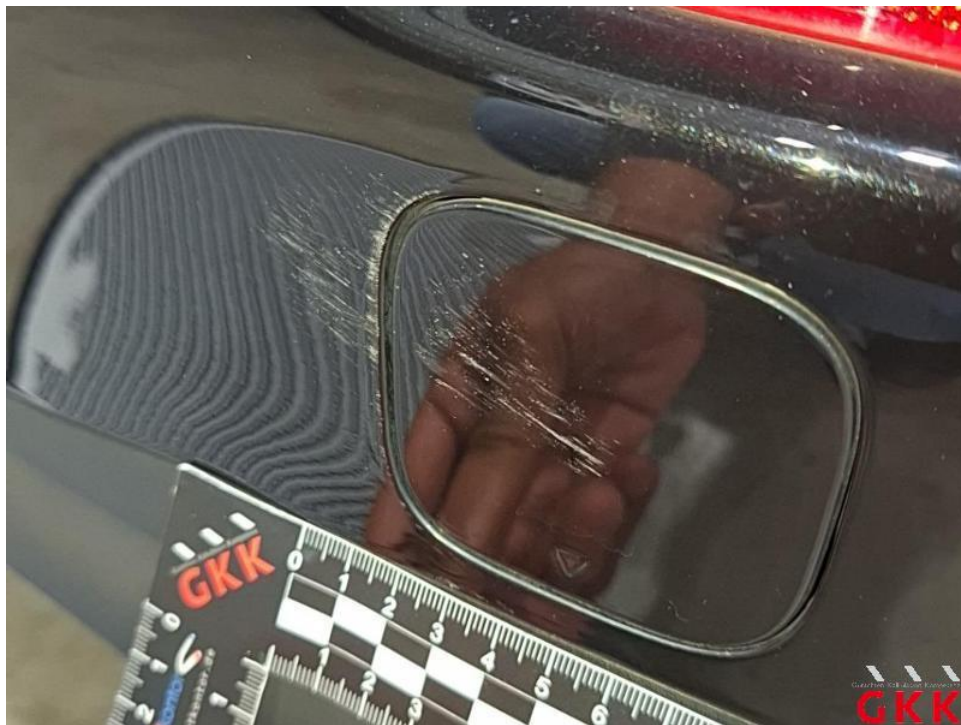
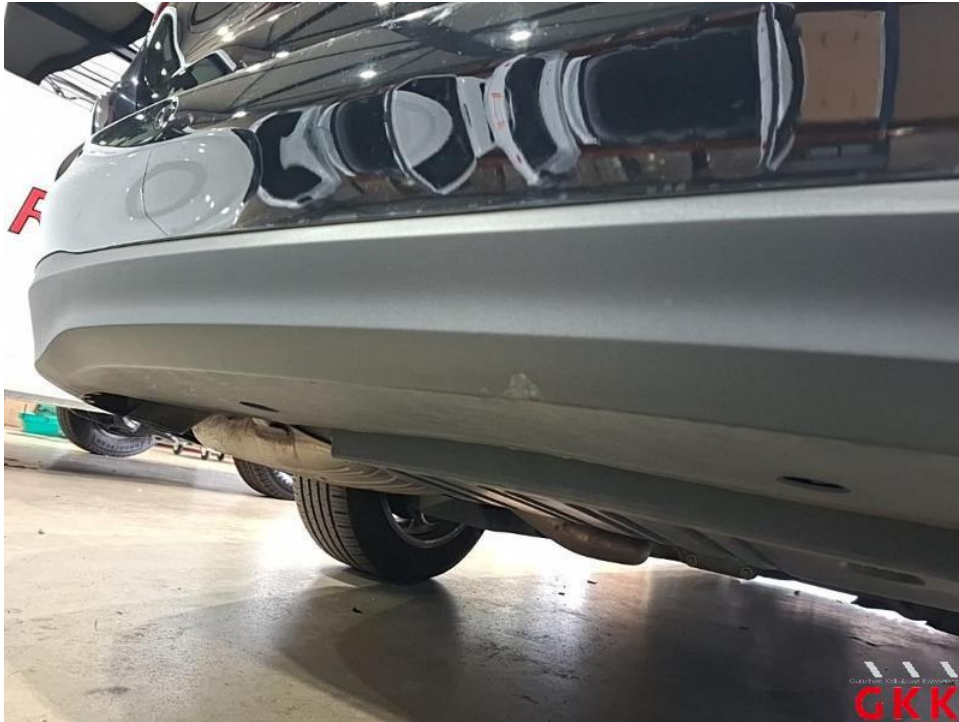
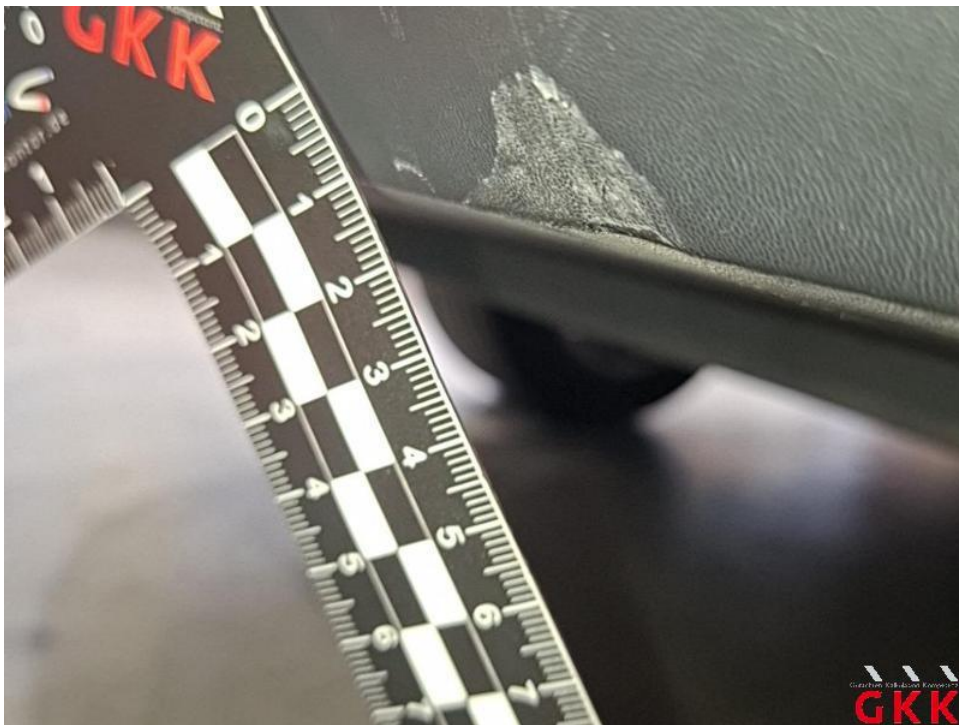
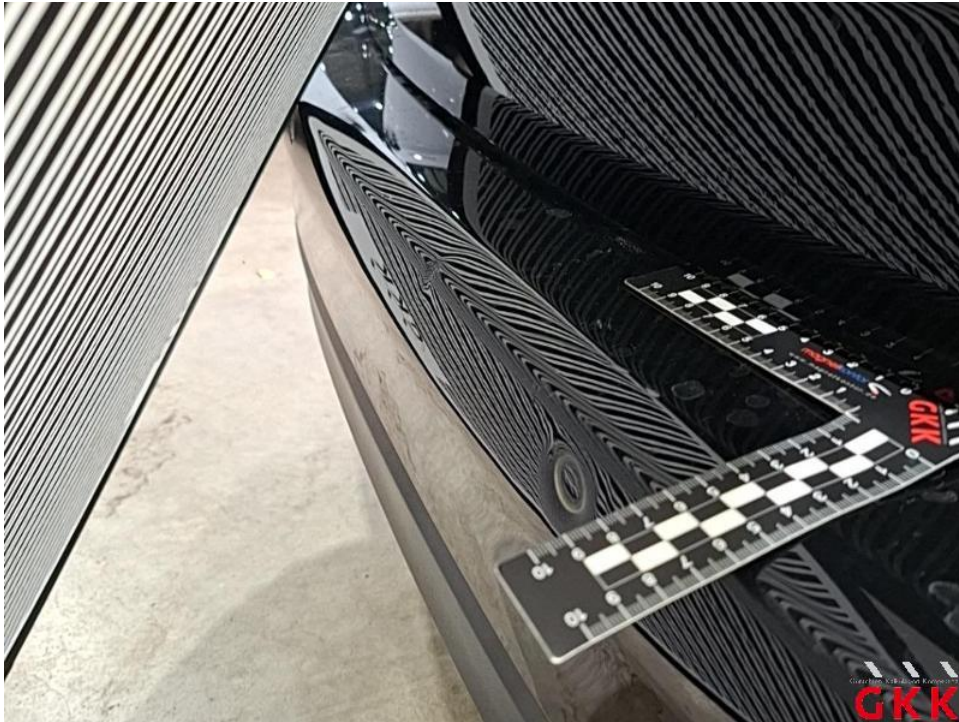
| Anmerkungen |
|---|
| Unfallschaden: Unfallschaden Heck. |
| Unfallschaden Heck - Kalkulation erstellt. |

Fahrzeug Heck, Unfallschaden (Bild 26, Bild 27, Bild 28, Bild 29, Bild 30, Bild 31)

Bild 26. Fahrzeug, Heck, Unfallschaden, Unfallschaden beheben

Bild 27. Fahrzeug, Heck, Unfallschaden, Unfallschaden beheben

Bild 28. Fahrzeug, Heck, Unfallschaden, Unfallschaden beheben

Bild 29. Fahrzeug, Heck, Unfallschaden, Unfallschaden beheben

Bild 30. Fahrzeug, Heck, Unfallschaden, Unfallschaden beheben

Bild 31. Fahrzeug, Heck, Unfallschaden, Unfallschaden beheben

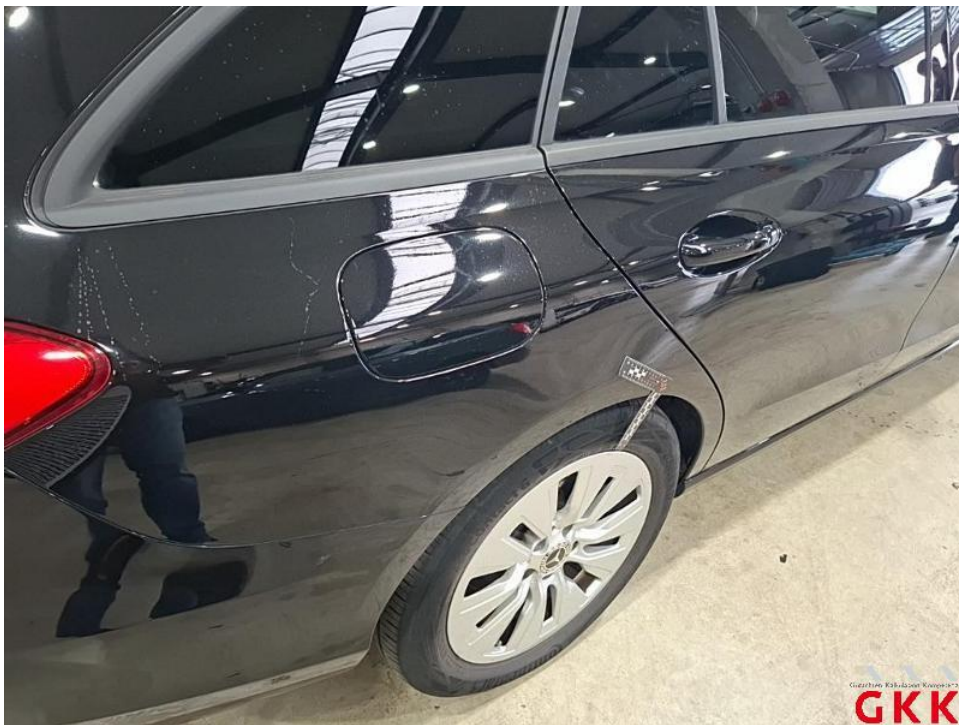
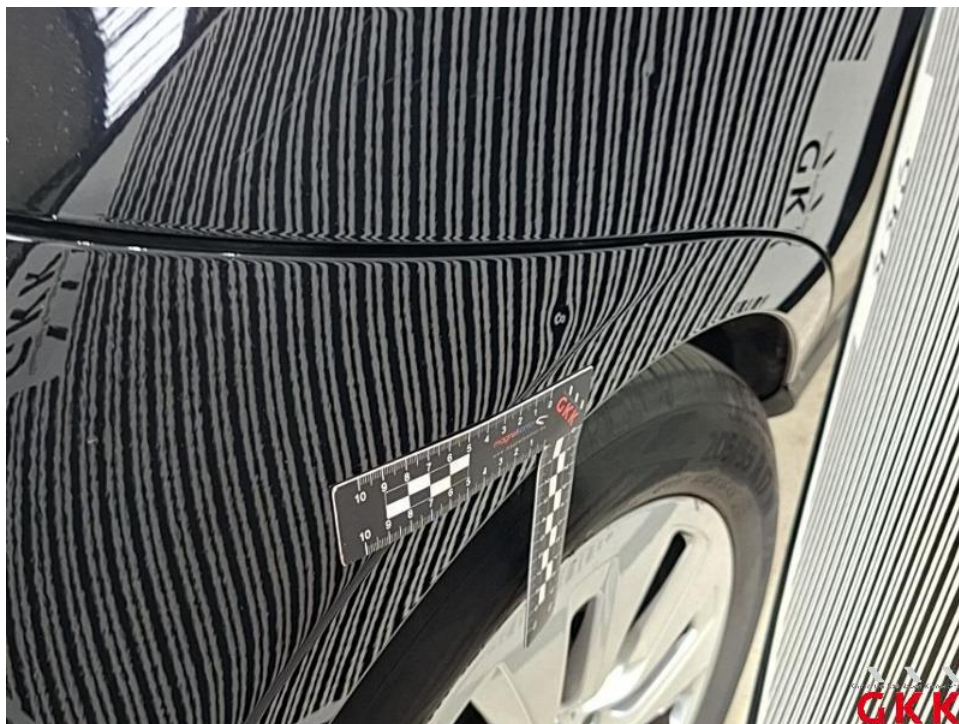
Seitenwand rechts, bis 3 Dellen / Bauteil (Bild 32, Bild 33)

Bild 32. Seitenwand rechts, bis 3 Dellen / Bauteil, kalt drücken

Bild 33. Seitenwand rechts, bis 3 Dellen / Bauteil, kalt drücken

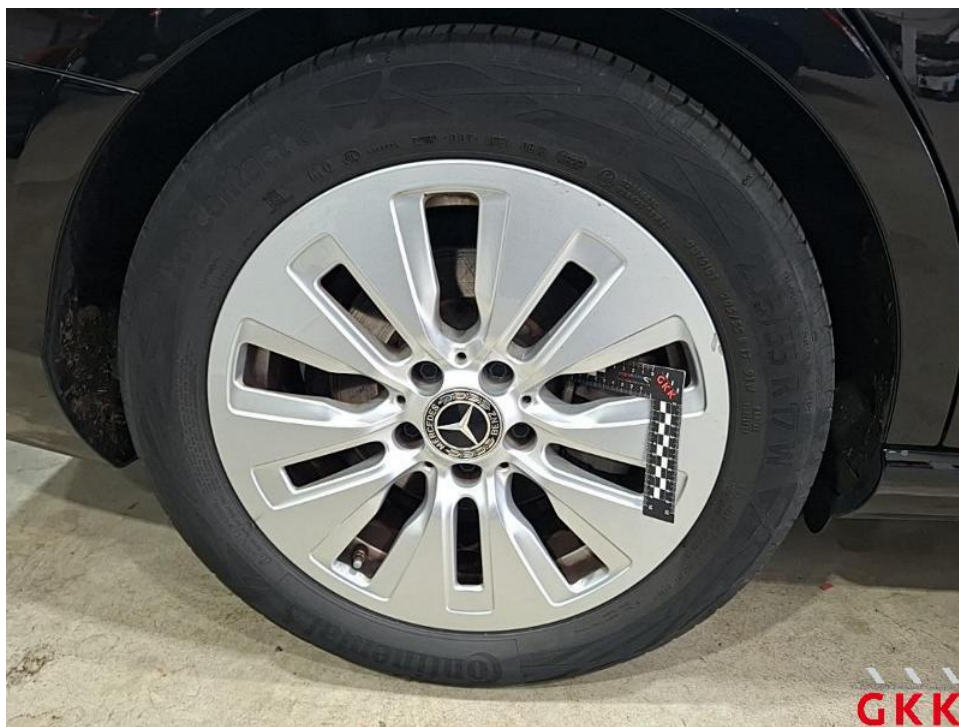
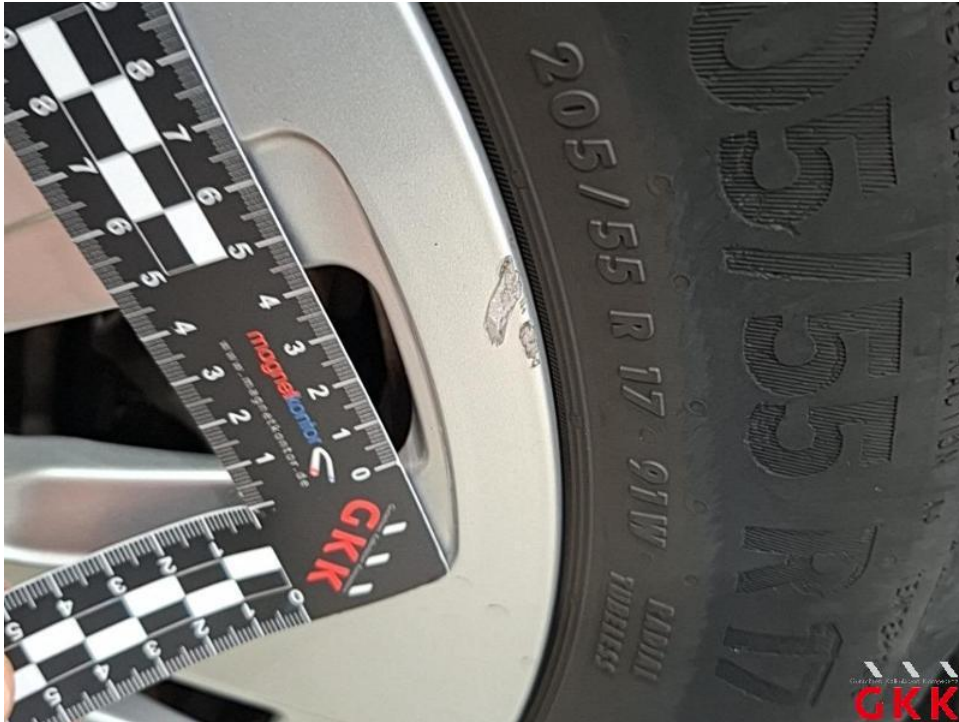
LM-Rad hinten rechts, verkratzt (Bild 34, Bild 35)

Bild 34. LM-Rad, hinten rechts, verkratzt, lackieren

Bild 35. LM-Rad, hinten rechts, verkratzt, lackieren

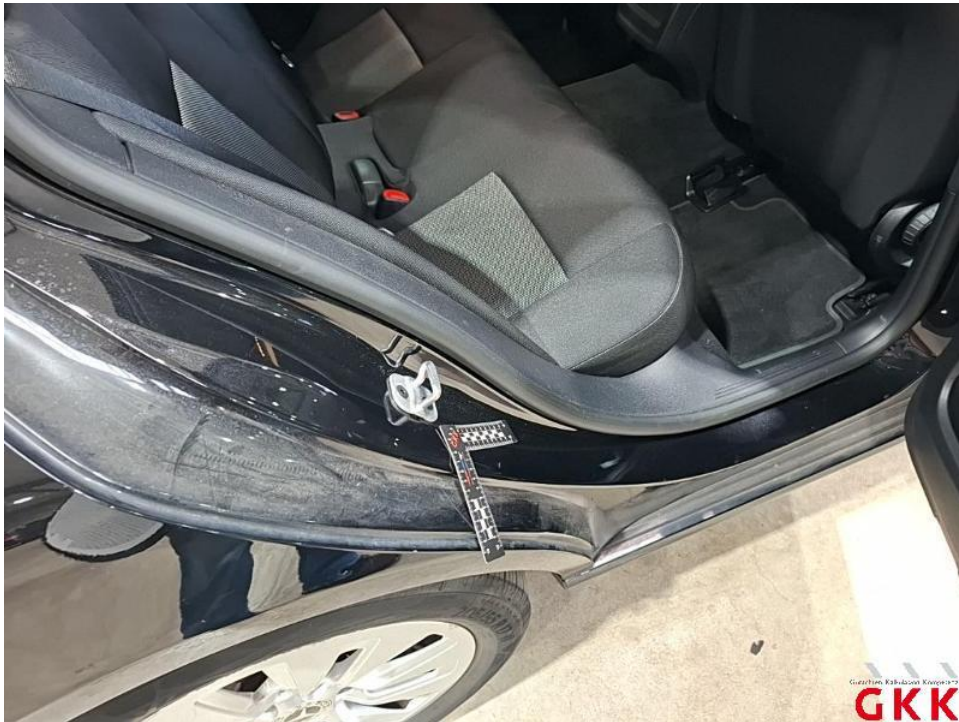
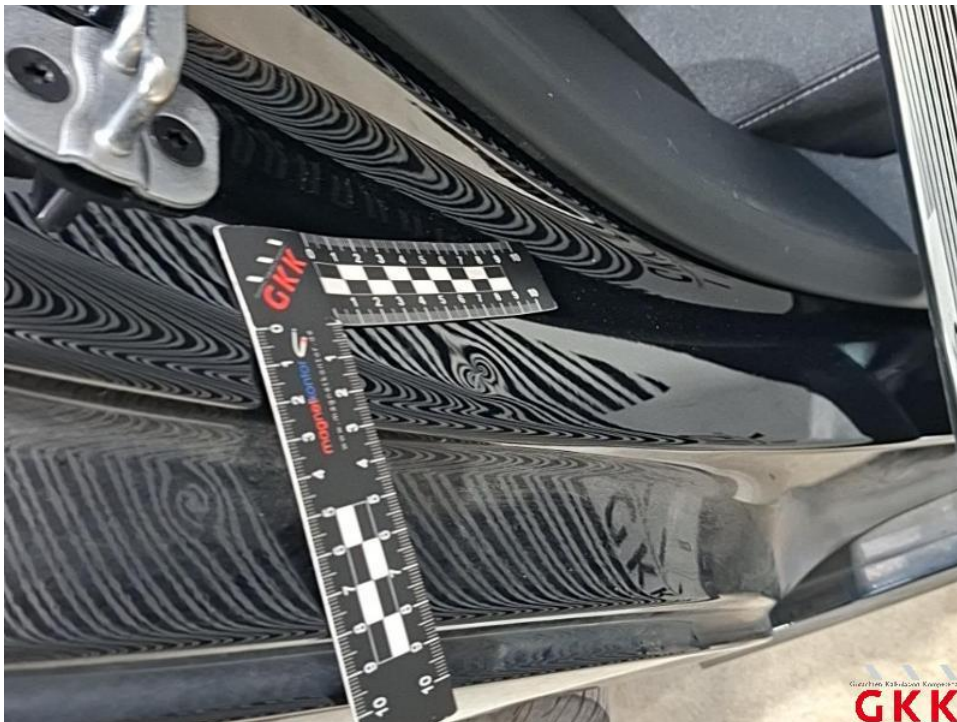
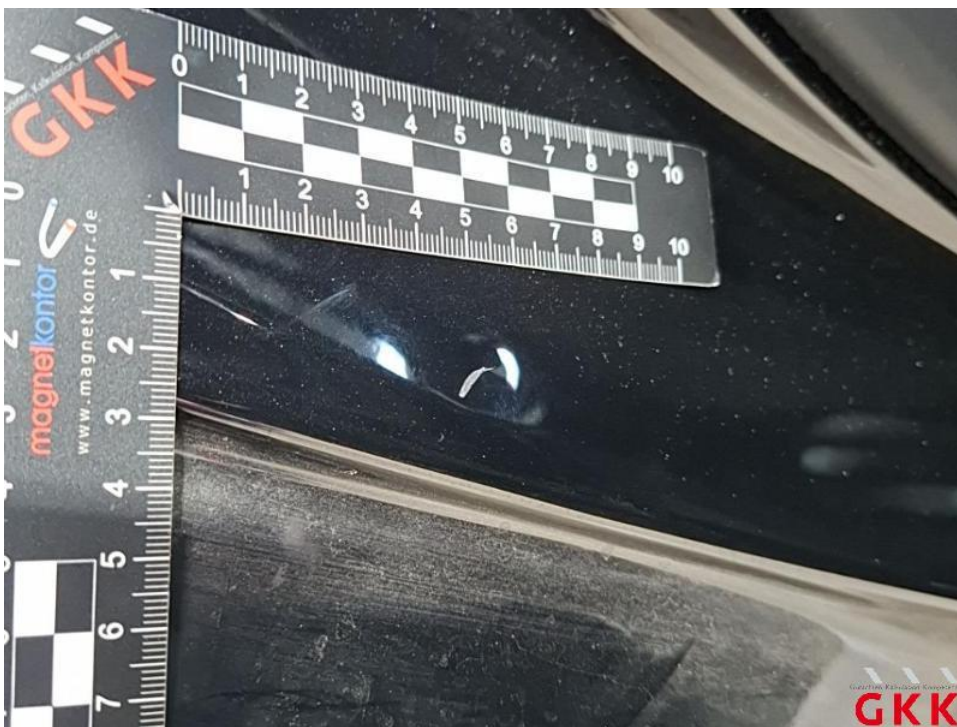
Tür hinten rechts Einstieg, beschädigt (Bild 36, Bild 37, Bild 38)

Bild 36. Tür hinten rechts, Einstieg, beschädigt, Smartrepair

Bild 37. Tür hinten rechts, Einstieg, beschädigt, Smartrepair

Bild 38. Tür hinten rechts, Einstieg, beschädigt, Smartrepair

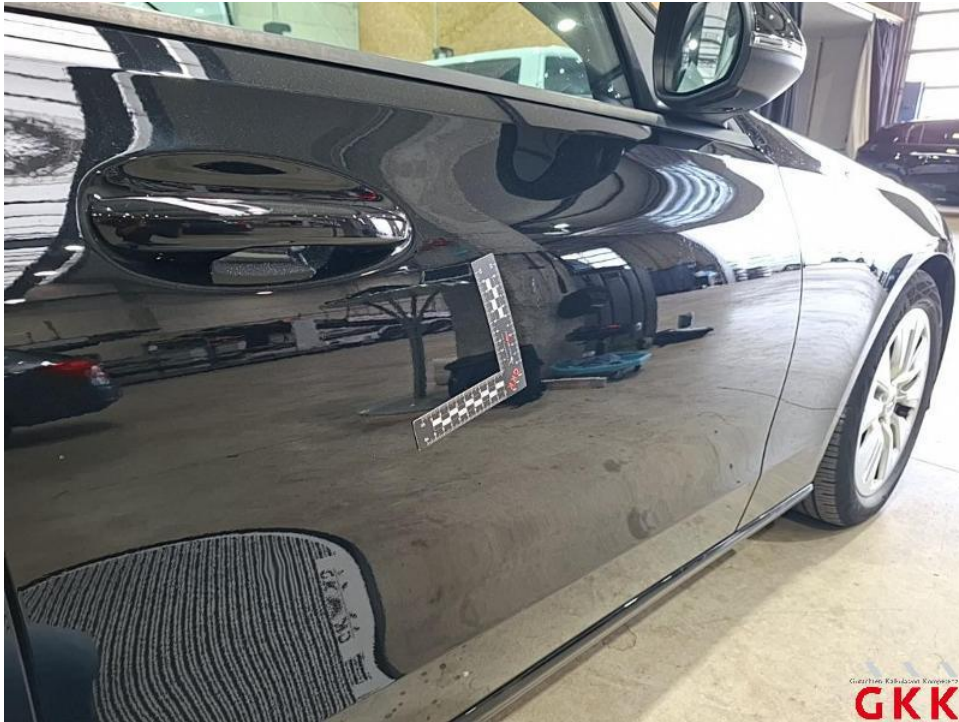
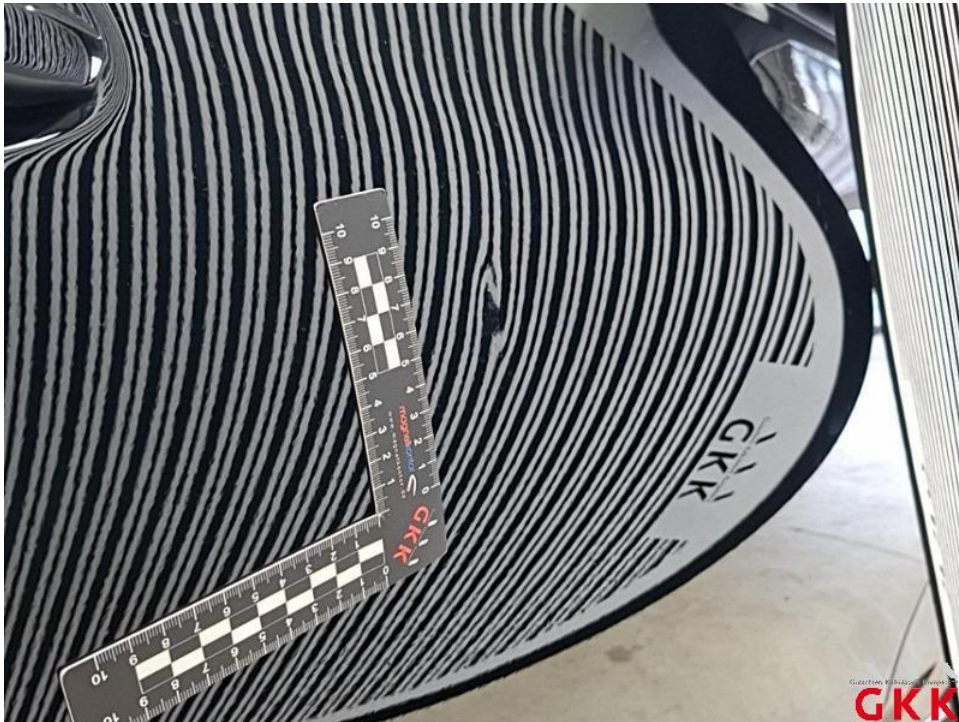
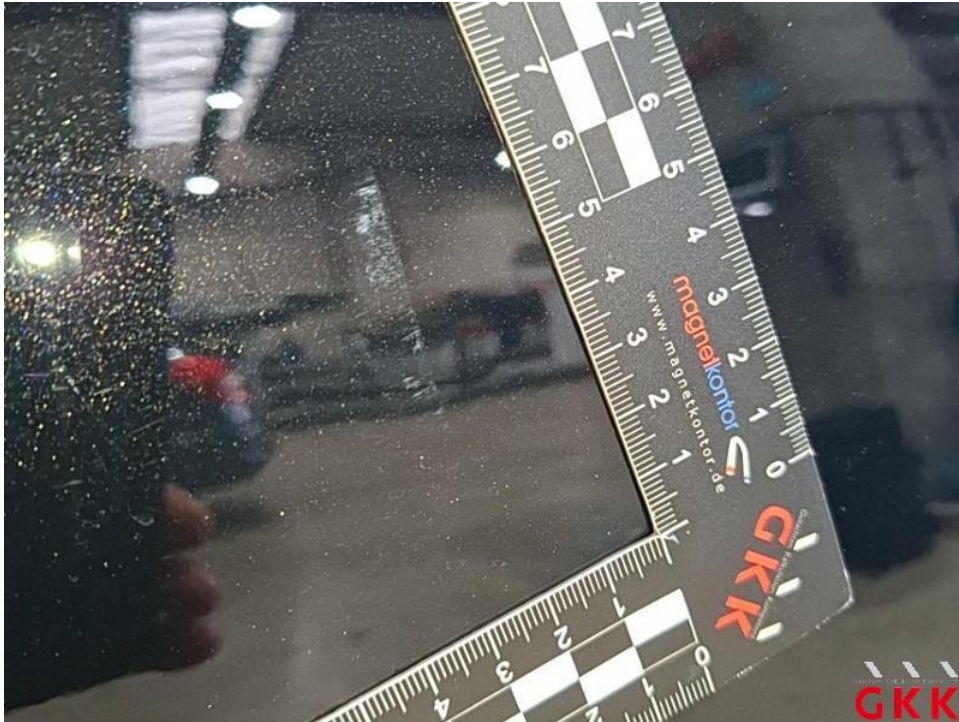
Tür vorne rechts, bis 3 Dellen / Bauteil (Bild 39, Bild 40, Bild 41)

Bild 39. Tür vorne rechts, bis 3 Dellen / Bauteil, kalt drücken

Bild 40. Tür vorne rechts, bis 3 Dellen / Bauteil, kalt drücken

Bild 41. Tür vorne rechts, bis 3 Dellen / Bauteil, kalt drücken

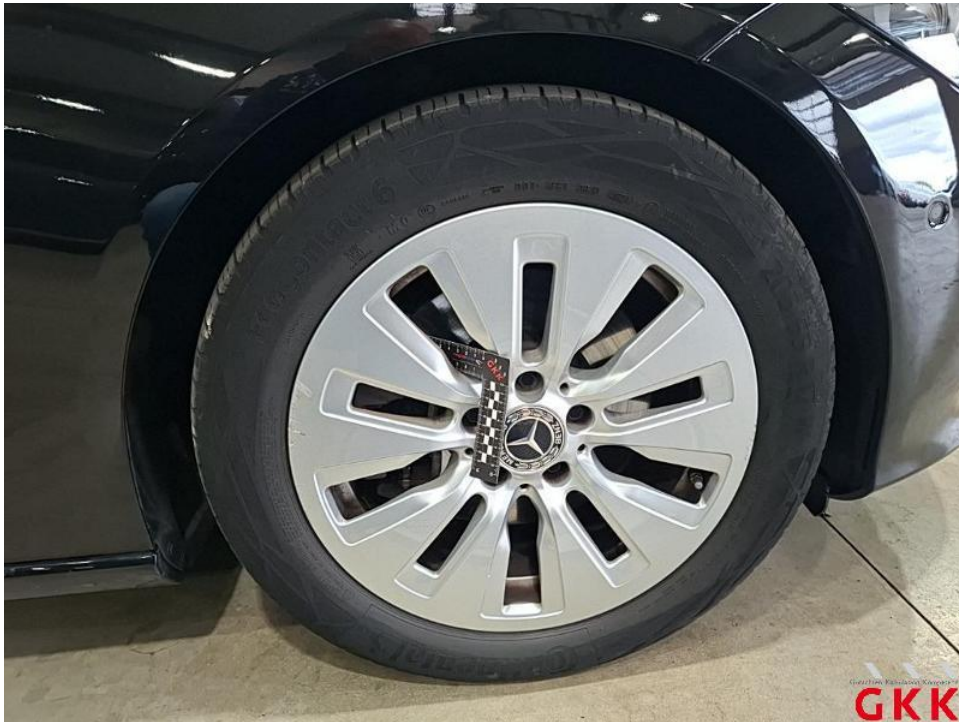
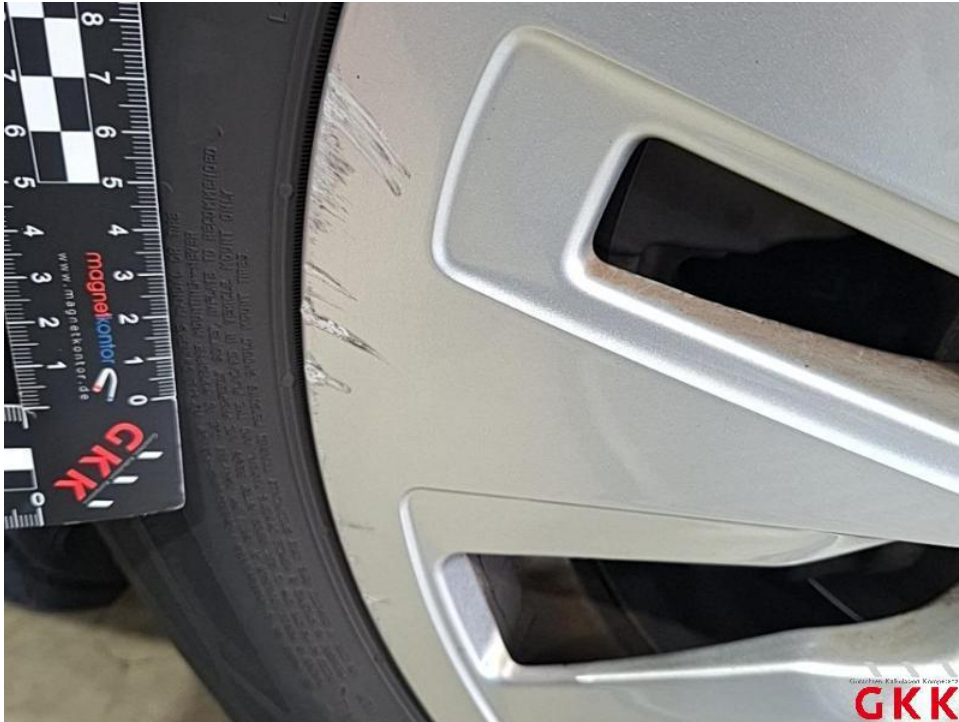
LM-Rad vorne rechts, verkratzt (Bild 42, Bild 43)

Bild 42. LM-Rad, vorne rechts, verkratzt, lackieren

Bild 43. LM-Rad, vorne rechts, verkratzt, lackieren
