| <b>Fahrzeug:</b> | <b>MERCEDES C-Klasse C 200 d T Autom. Kombi 5-türig 1993 ccm 163 PS / 120 KW Diesel Automatik</b> | | |
| Amtliches Kennzeichen: | M -SM 2292 | Fahrgestell-Nummer: | W1K2062031F064265 |

## Zustandsbericht

| Besichtigungsdatum | 22.07.2026 |

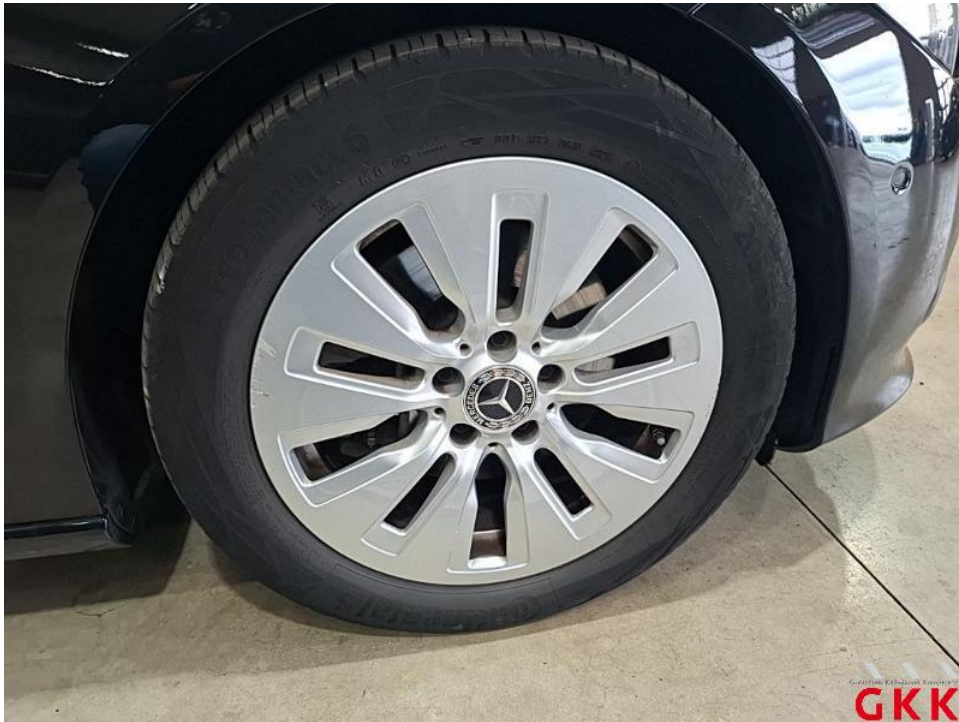
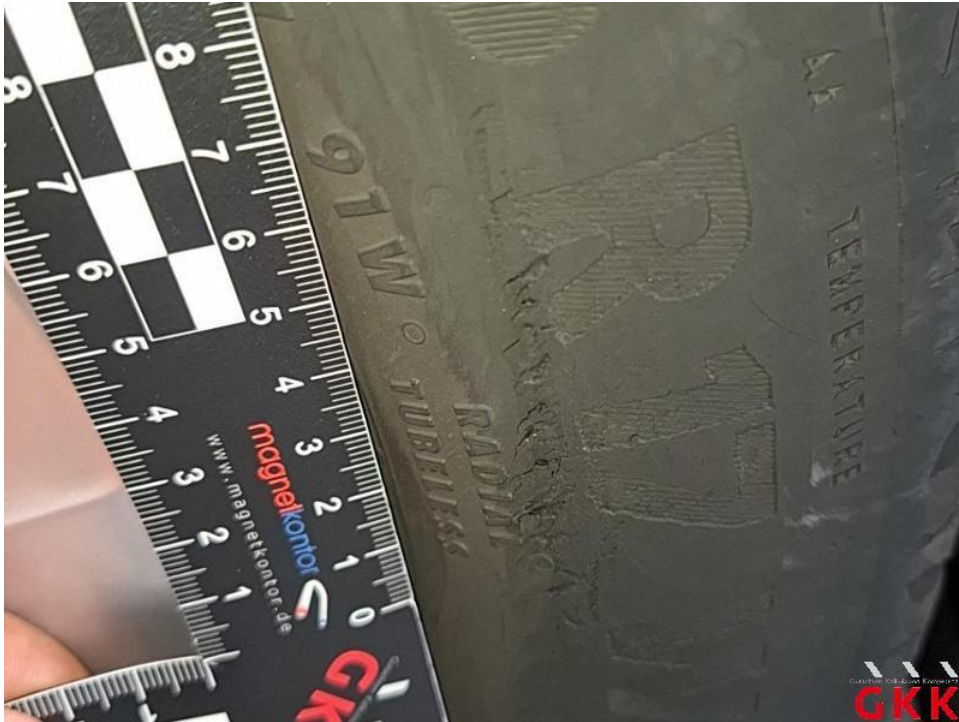
Reifen vorne rechts, beschädigt (Bild 44, Bild 45)

Bild 44. Reifen, vorne rechts, beschädigt, ersetzen

Bild 45. Reifen, vorne rechts, beschädigt, ersetzen

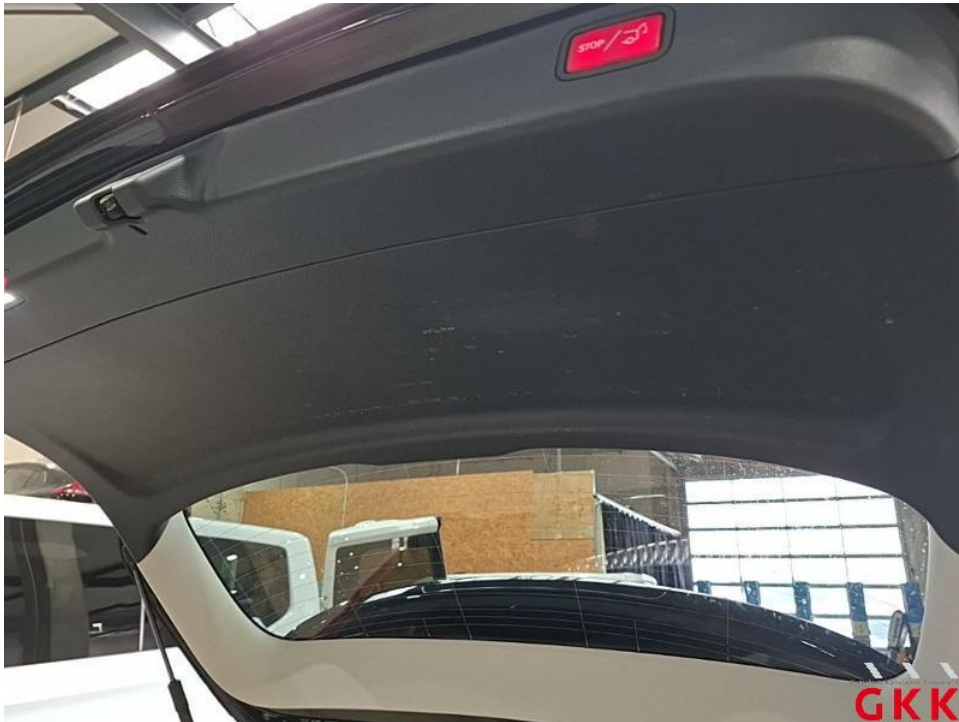
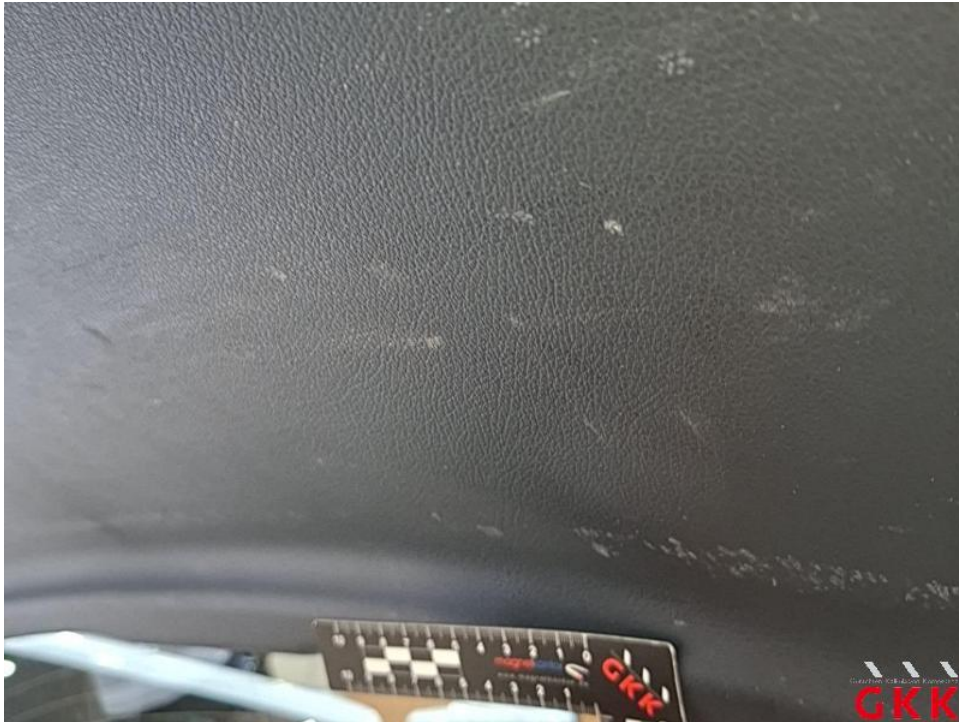
Heckklappe Innenverkleidung, verkratzt (Bild 46, Bild 47)

Bild 46. Heckklappe, Innenverkleidung, verkratzt, Smartrepair

Bild 47. Heckklappe, Innenverkleidung, verkratzt, Smartrepair

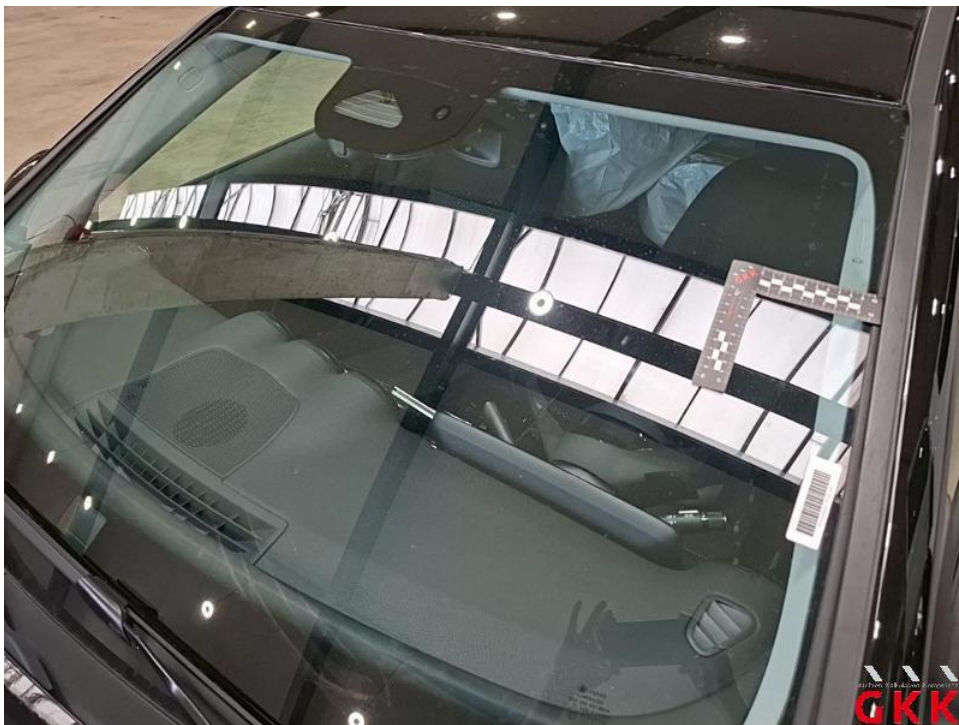
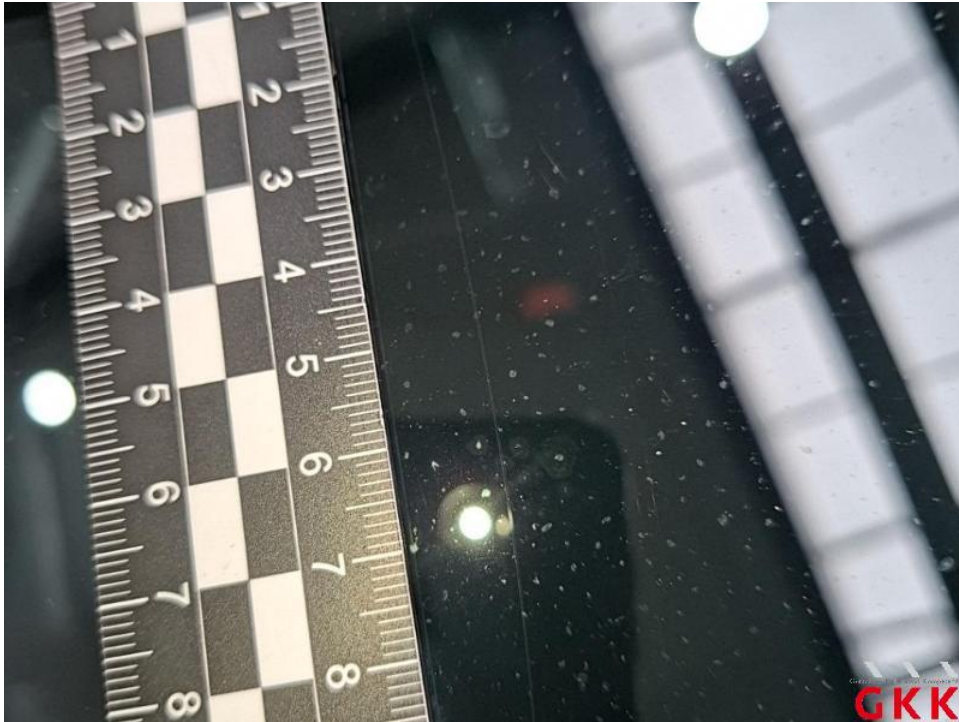
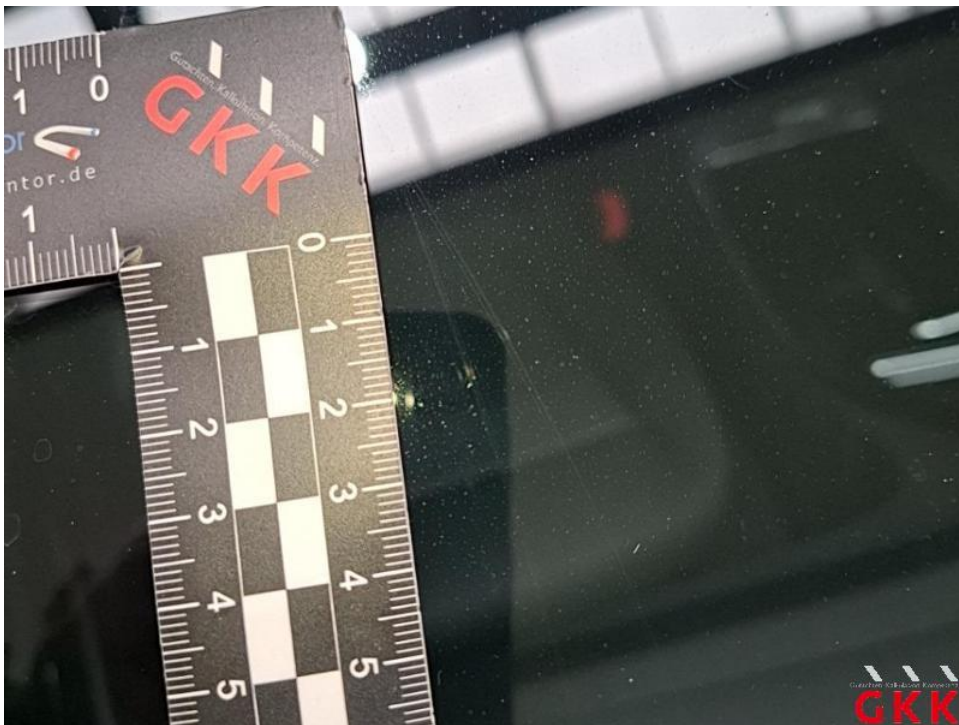
Frontscheibe mit Regensensor und Frontkamera, verkratzt (Bild 48, Bild 49, Bild 50)

Bild 48. Frontscheibe, mit Regensensor und Frontkamera, verkratzt, ersetzen

Bild 49. Frontscheibe, mit Regensensor und Frontkamera, verkratzt, ersetzen

Bild 50. Frontscheibe, mit Regensensor und Frontkamera, verkratzt, ersetzen
