**RENAULT Kangoo BLUE dCi 115 Techno Kompaktvan5-türig 1461 ccm 115 PS / 85 KW Diesel 6-Gang Manuell**

## Zustandsbericht

<b>Kennzeichen</b>	<b>B-GF 1506</b>	<b>Fzg.-Ident.-Nummer</b>	<b>VF1RFK00970398075</b>
<b>Fabrikat</b>	Renault	<b>1. Zulassung</b>	10.05.2023
<b>Typ</b>	Kangoo dCi 115 Techno	<b>Fahrzeugart</b>	PKW
<b>Getriebe / Gänge</b>	Manuell / 6	<b>Farbe</b>	Highland Grau - Metallic
<b>Laufleistung abgelesen</b>	155.880 km	<b>Sitzplätze</b>	5
<b>Achsen / angetrieben</b>	2 / 1	<b>Aufbau</b>	Mehrzweckfahrzeug, 5 Tüer
<b>Anzahl Besitzer</b>	1	<b>nächste HU</b>	05/2026
<b>Motorart</b>	Reihenmotor / Diesel	<b>Hubraum / Nennleistung</b>	1.461 ccm / 85 KW

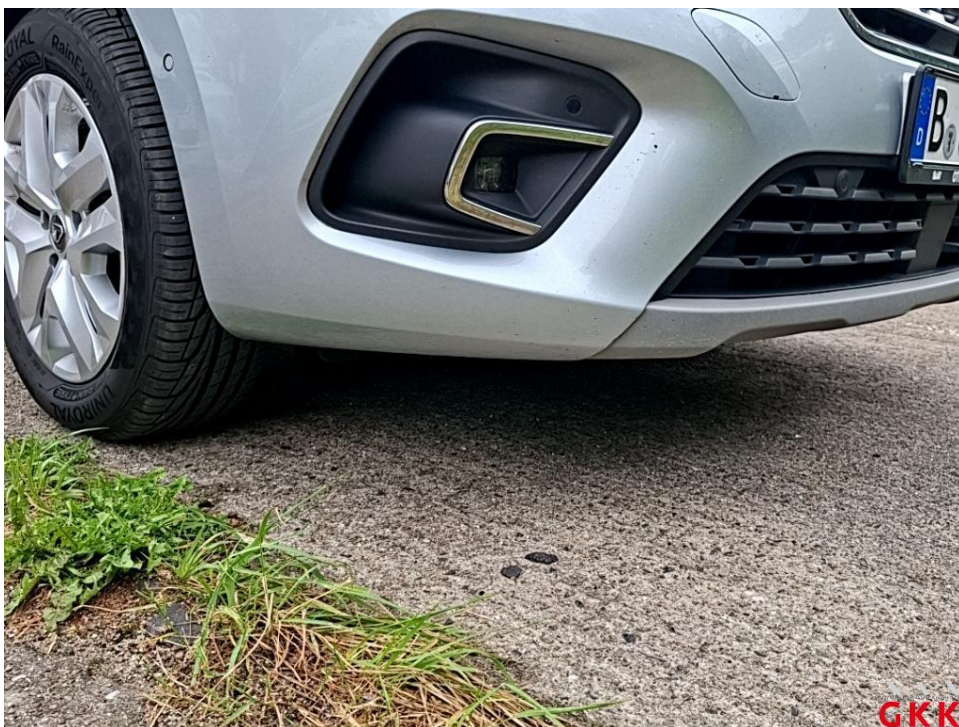
Stoßfänger vorne Verkleidung -lackiert-, verkratzt (Bild 12, Bild 13)

Bild 12. Stoßfänger vorne, Verkleidung -lackiert-, verkratzt, Spotlackieren

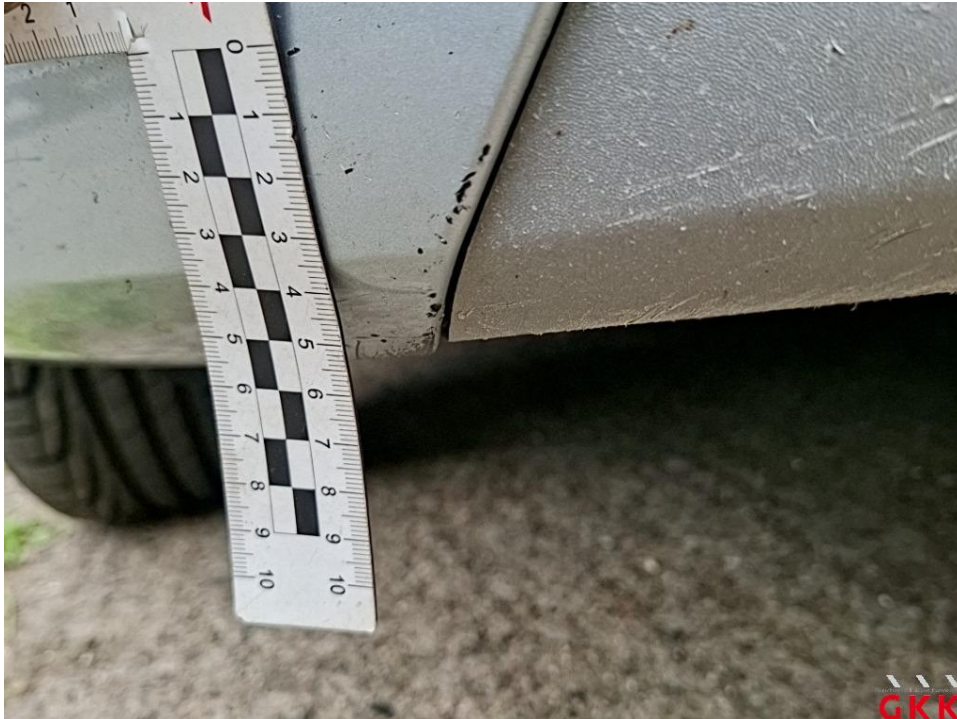
Bild 13. Stoßfänger vorne, Verkleidung -lackiert-, verkratzt, Spotlackieren

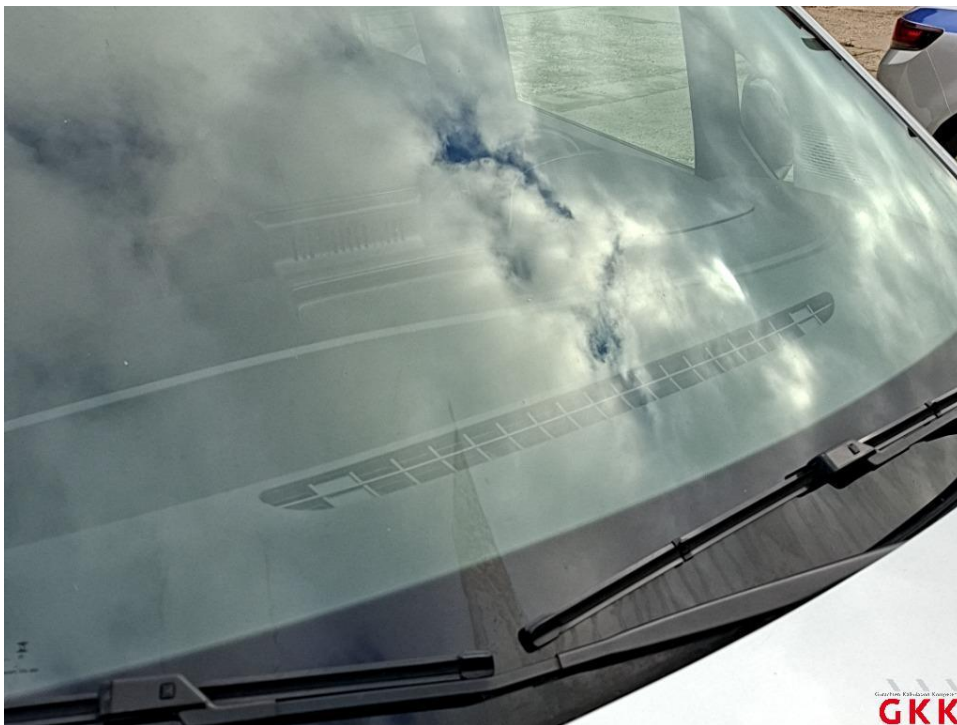
Frontscheibe mit Regensensor und Frontkamera, Steinschlag (Bild 14, Bild 15)

Bild 14. Frontscheibe, mit Regensensor und Frontkamera, Steinschlag, ersetzen

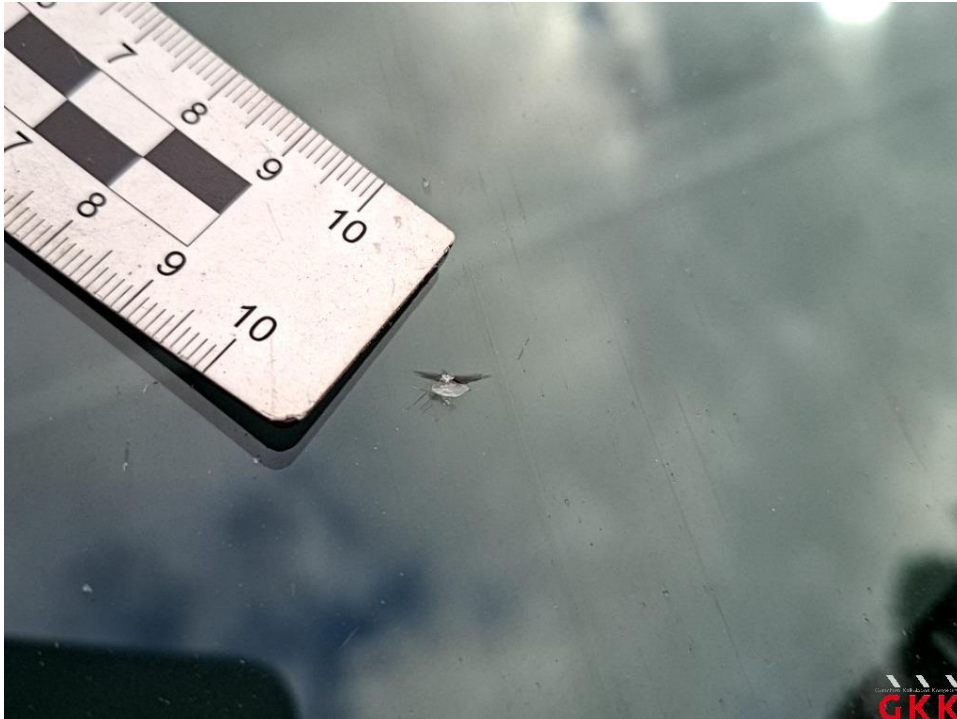
Bild 15. Frontscheibe, mit Regensensor und Frontkamera, Steinschlag, ersetzen

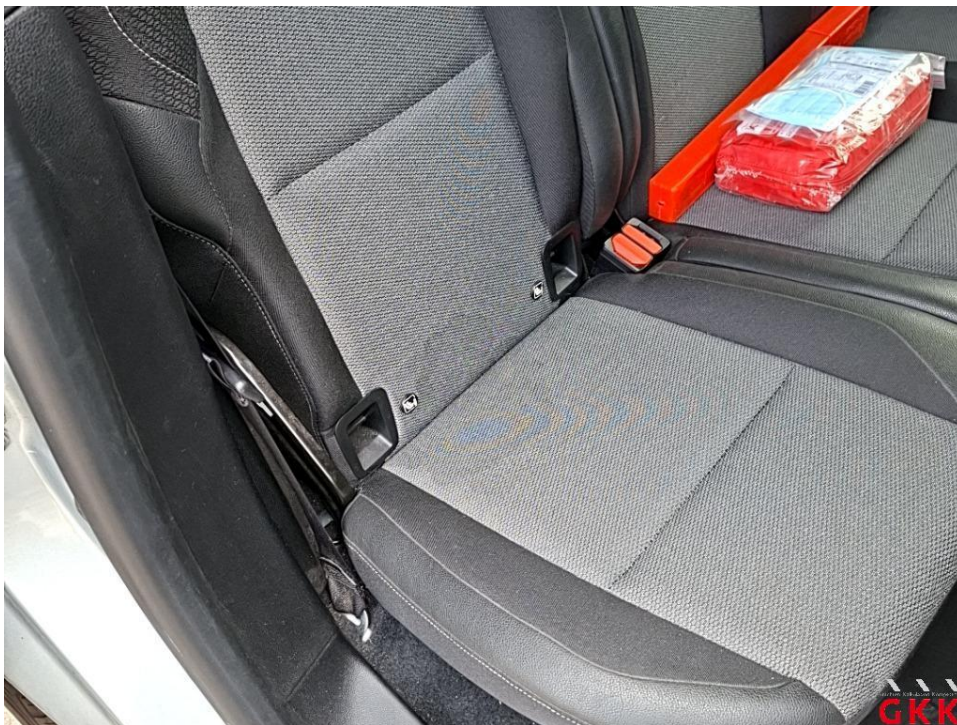
Sitz hinten rechts Bezug Sitzkissen -Stoff-, verschmutzt (Bild 16, Bild 17)

Bild 16. Sitz hinten rechts, Bezug Sitzkissen -Stoff-, verschmutzt, aufbereiten

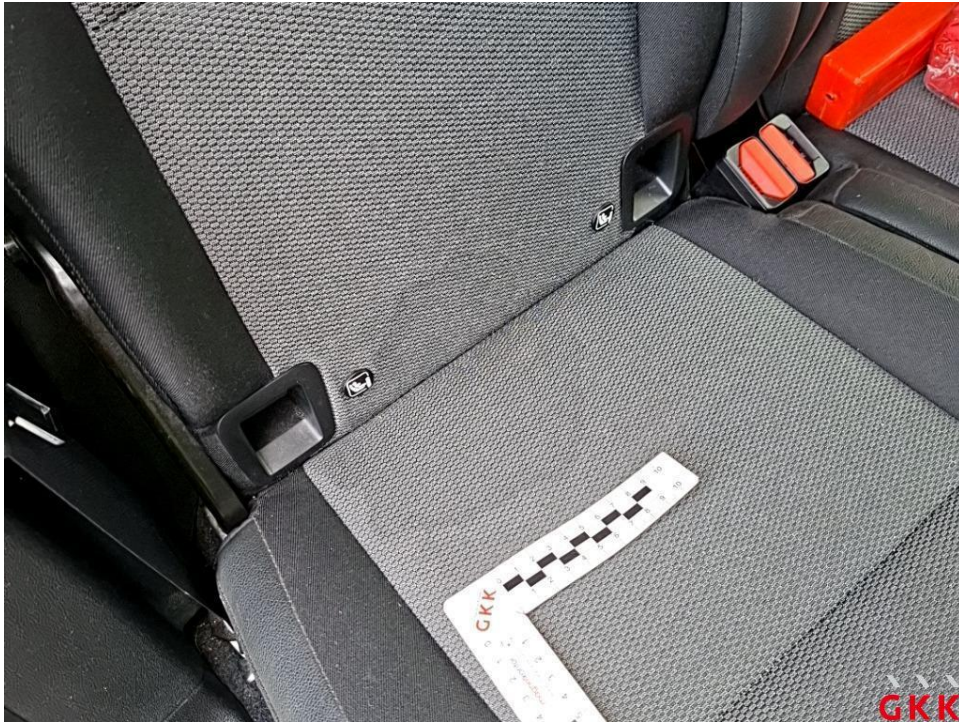
Bild 17. Sitz hinten rechts, Bezug Sitzkissen -Stoff-, verschmutzt, aufbereiten

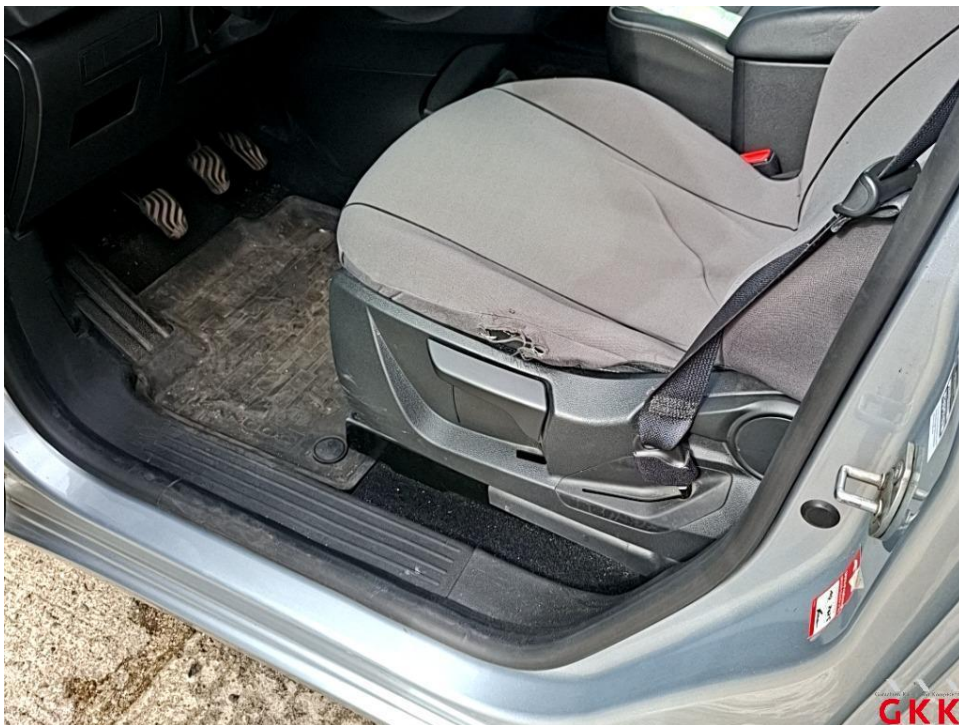
Sitz vorne links Verkleidung, verkratzt (Bild 18, Bild 19)

Bild 18. Sitz vorne links, Verkleidung, verkratzt, ersetzen

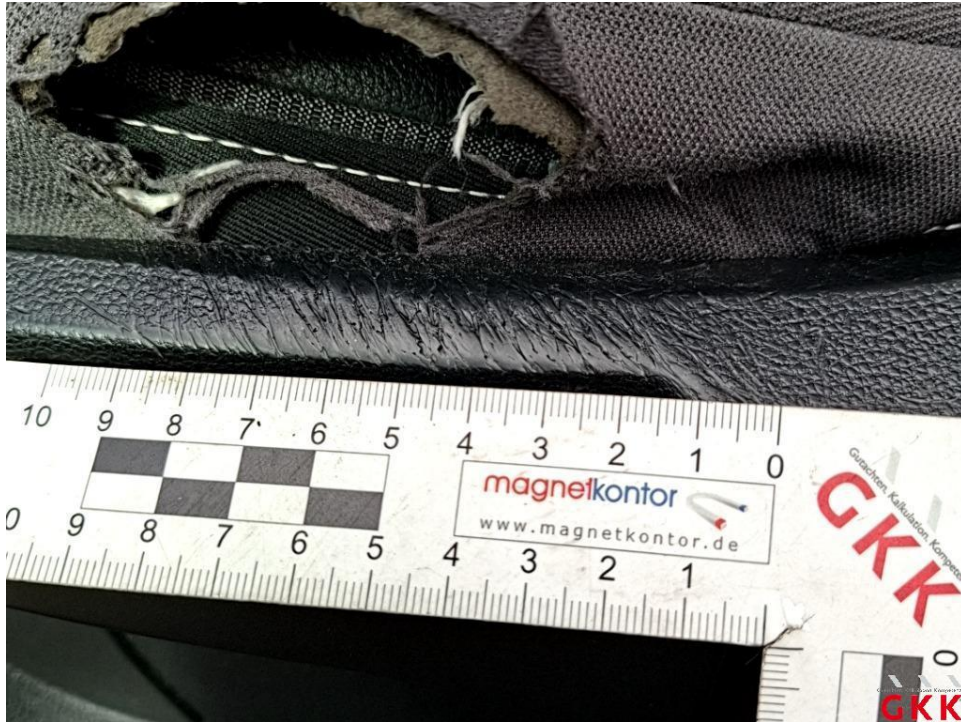
Bild 19. Sitz vorne links, Verkleidung, verkratzt, ersetzen

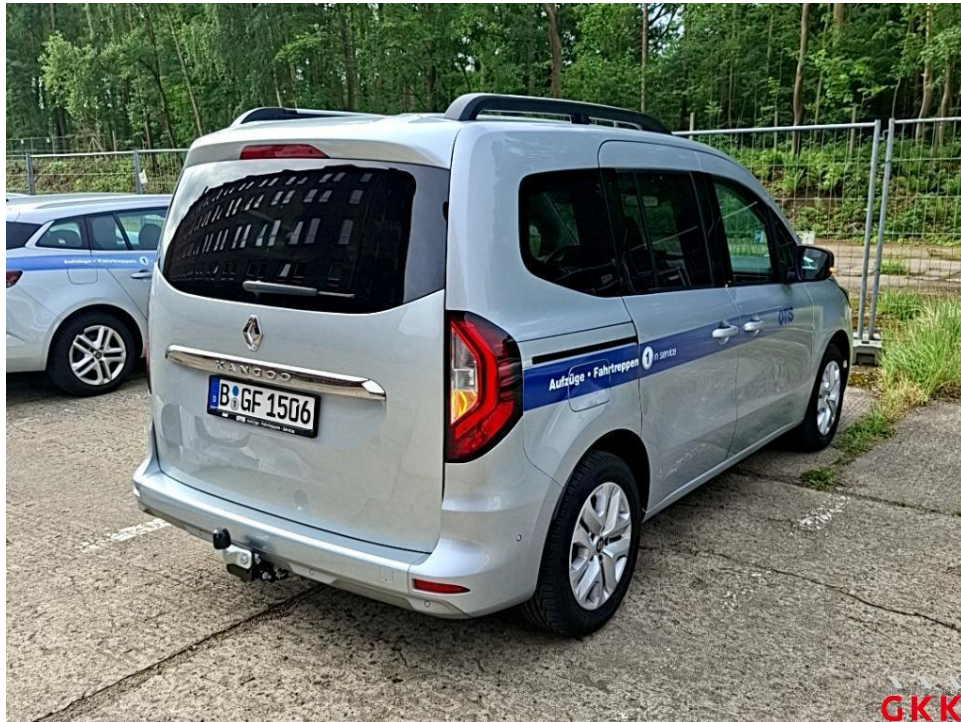
Beschriftungs- / Werbefolie, beklebt (Bild 20, Bild 21)

Bild 20. Beschriftungs- / Werbefolie, beklebt, entkleben

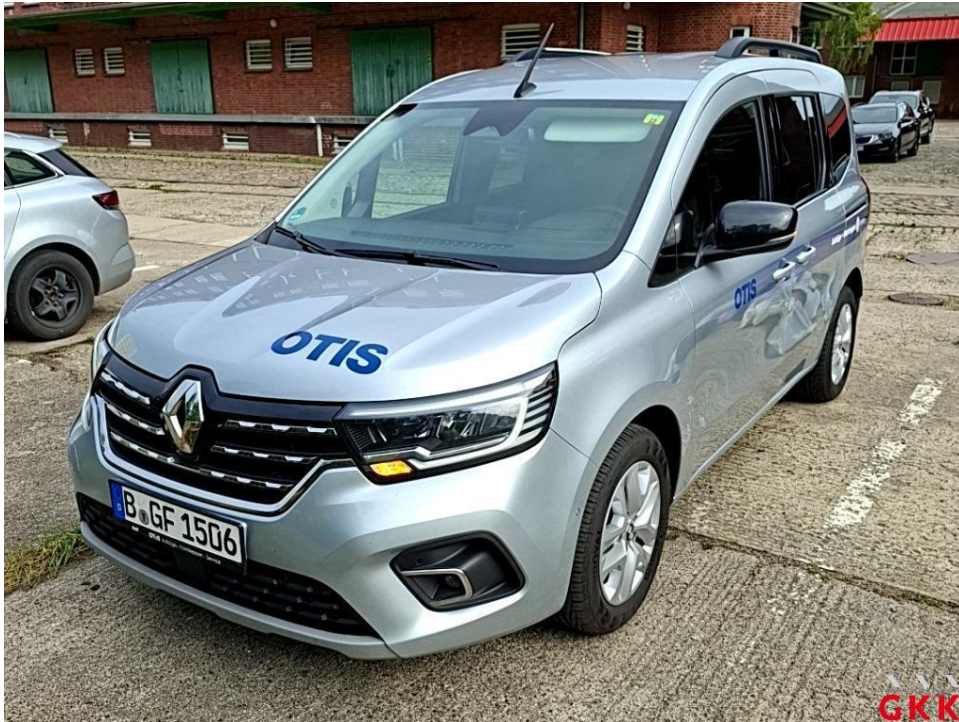
Bild 21. Beschriftungs- / Werbefolie, beklebt, entkleben
