# Zustandsbericht

| Hersteller / Modell | MAXUS Deliver 9 2.0 Transporter RWD LUXURY | | |
| | | Fahrgestellnummer | LSH14J7C4PA106907 |

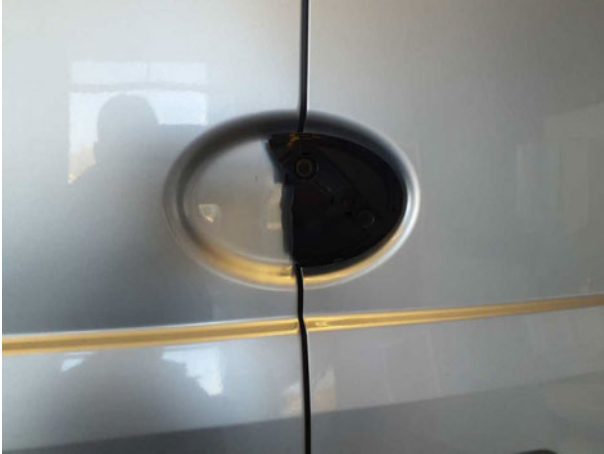
| Nr. | Bauteilgruppe | Beschreibung |
|---|---|---|
| 2 | Heckklappe/-tür | Emblem - gebrochen / gerissen - erneuern |

**Beschädigung #2:** Heckklappe/-tür: Emblem - gebrochen / gerissen - erneuern
