## Zustandsbericht

| Besichtigungsdatum | 09.07.2026 |

| Kennzeichen | HH-FS 1925 | Fzg.-Ident.-Nummer | WF0PXXGCHPPJ27726 |
| Typ | Focus 1,5 EcoBlue Titanium Turnier | Fahrzeugart | PKW |

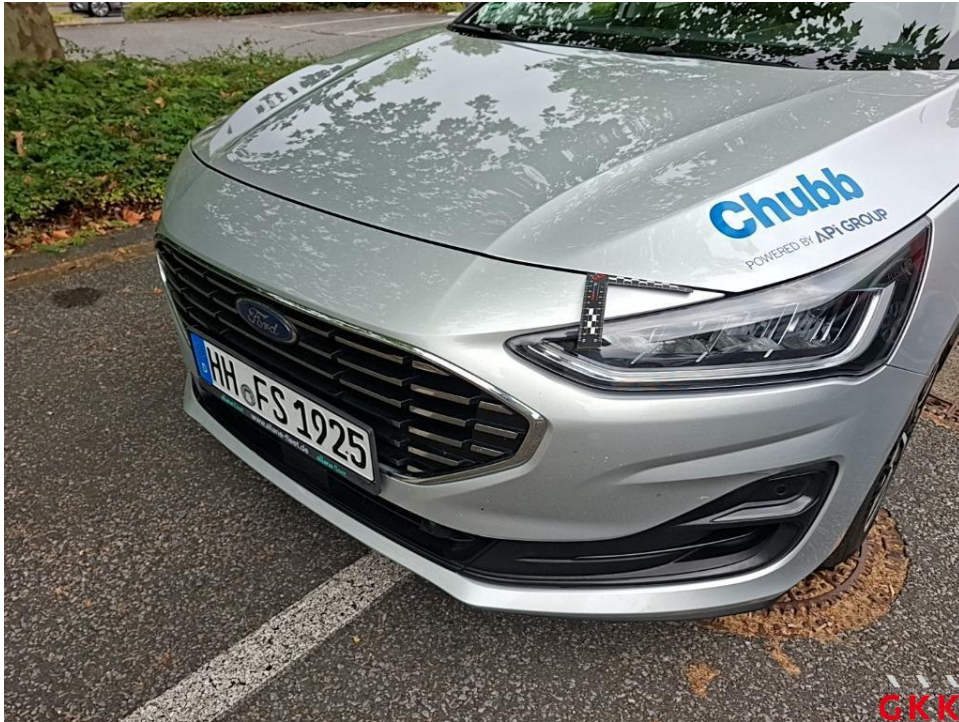
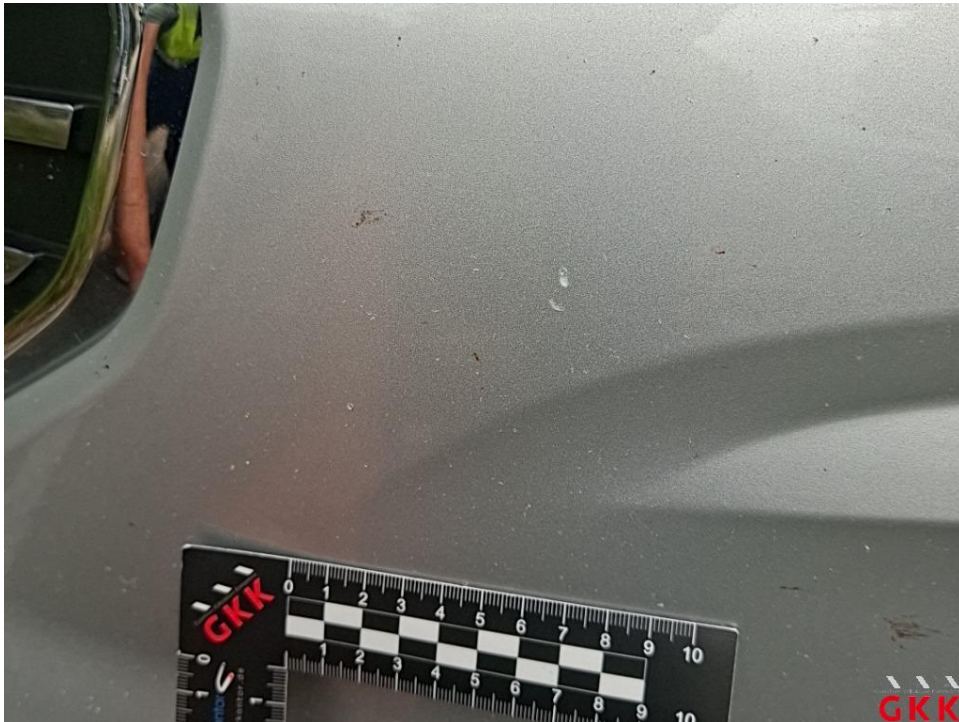
Stoßfänger vorne Verkleidung -lackiert-, Steinschlag (Bild 13, Bild 14)

Bild 13. Stoßfänger vorne, Verkleidung -lackiert-, Steinschlag, auslegen, schleifen, polieren

Bild 14. Stoßfänger vorne, Verkleidung -lackiert-, Steinschlag, auslegen, schleifen, polieren

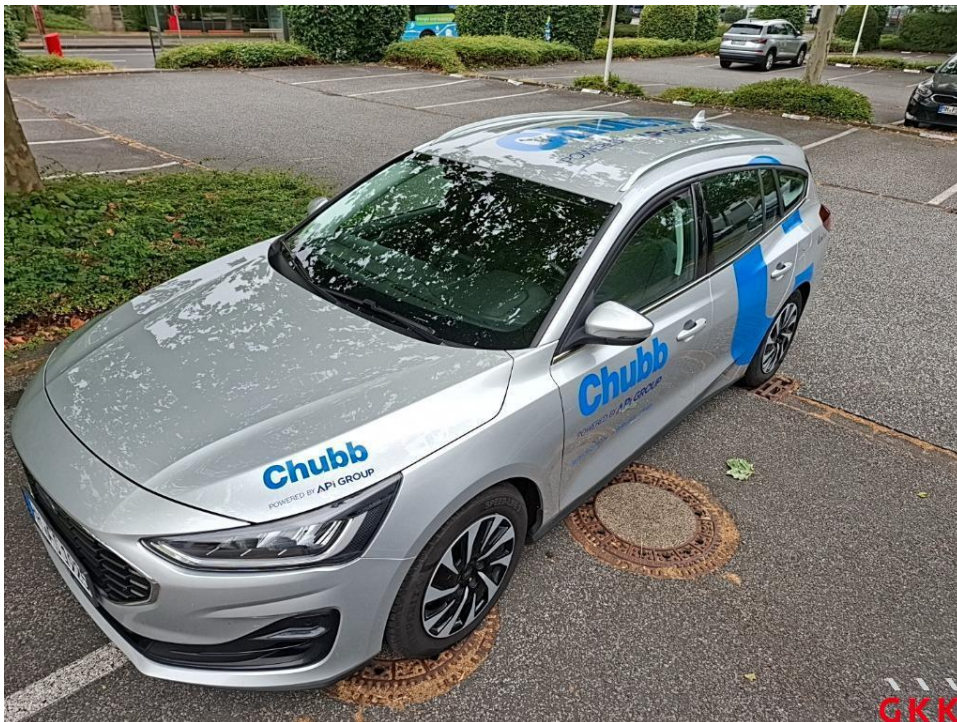
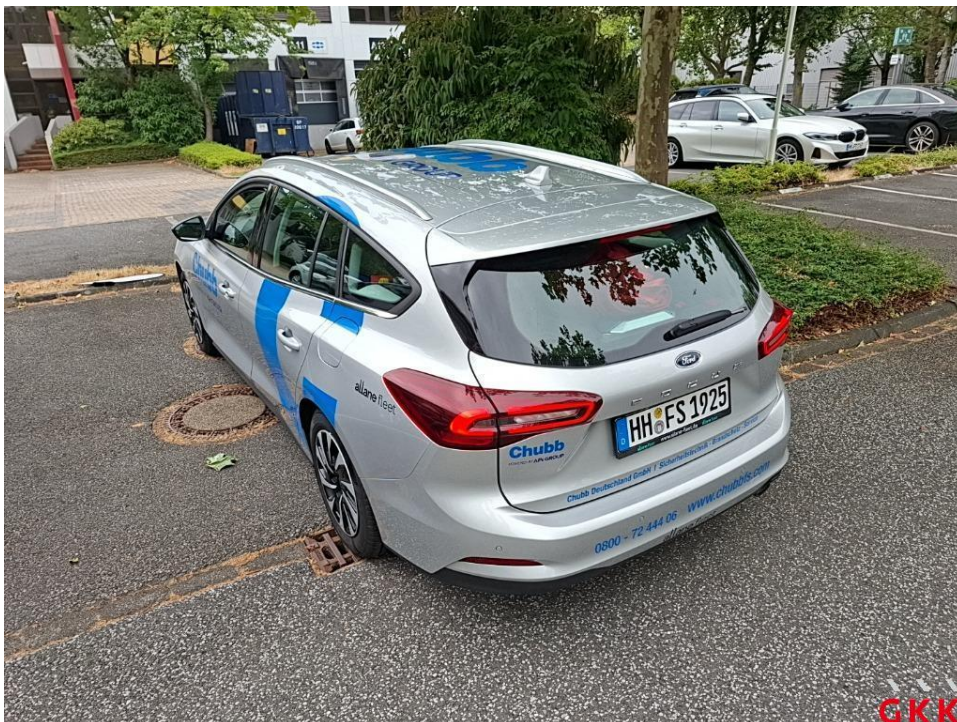
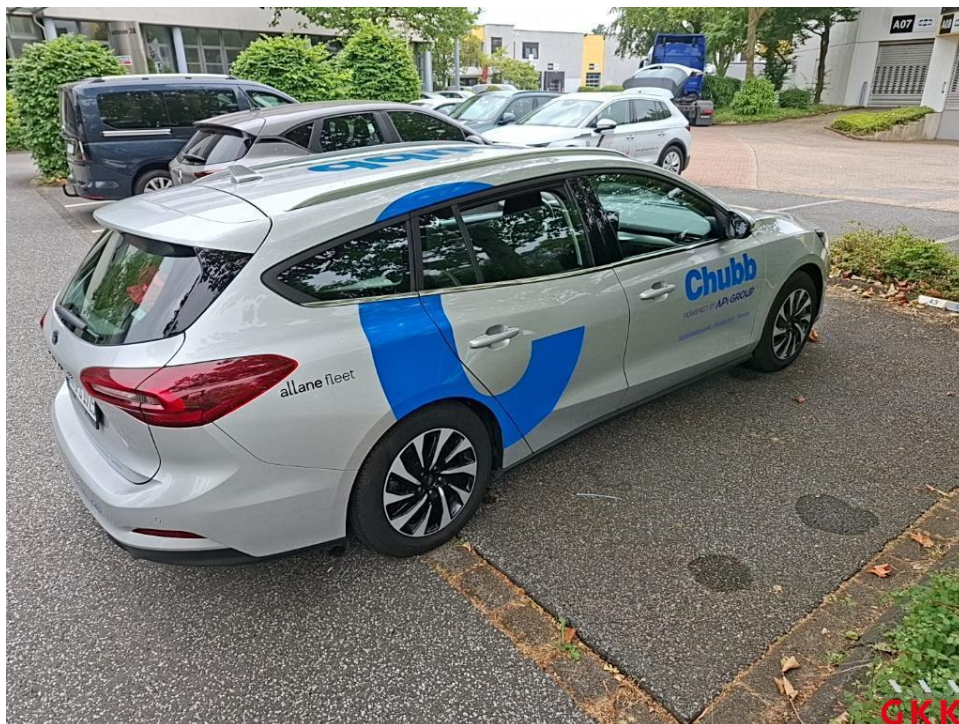
Beschriftungs- / Werbefolie, beklebt (Bild 15, Bild 16, Bild 17)

Bild 15. Beschriftungs- / Werbefolie, beklebt, entkleben

Bild 16. Beschriftungs- / Werbefolie, beklebt, entkleben

Bild 17. Beschriftungs- / Werbefolie, beklebt, entkleben

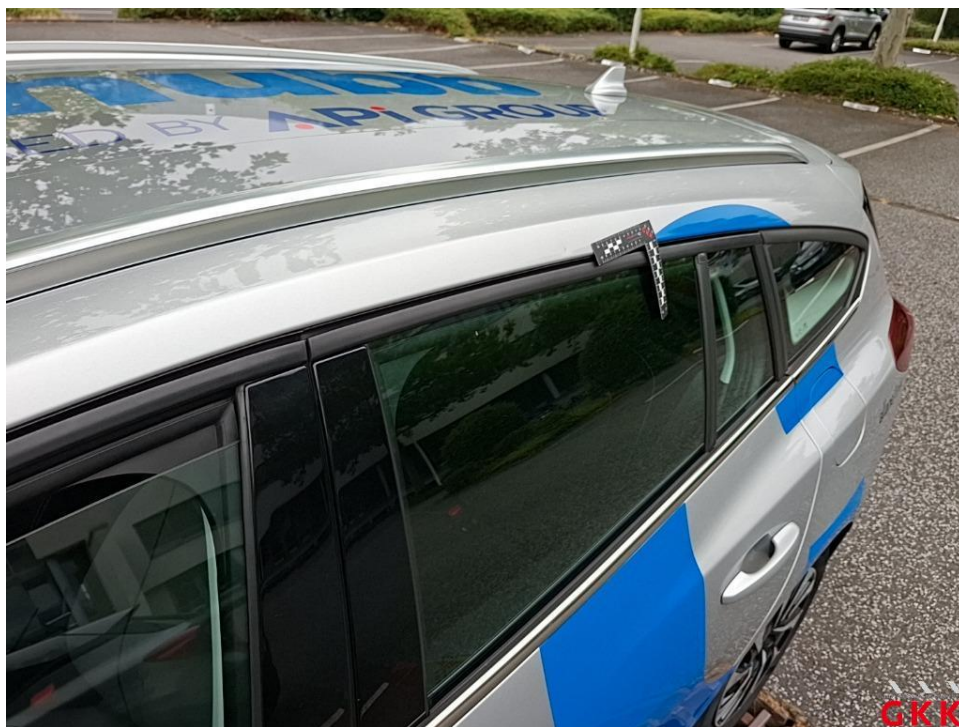
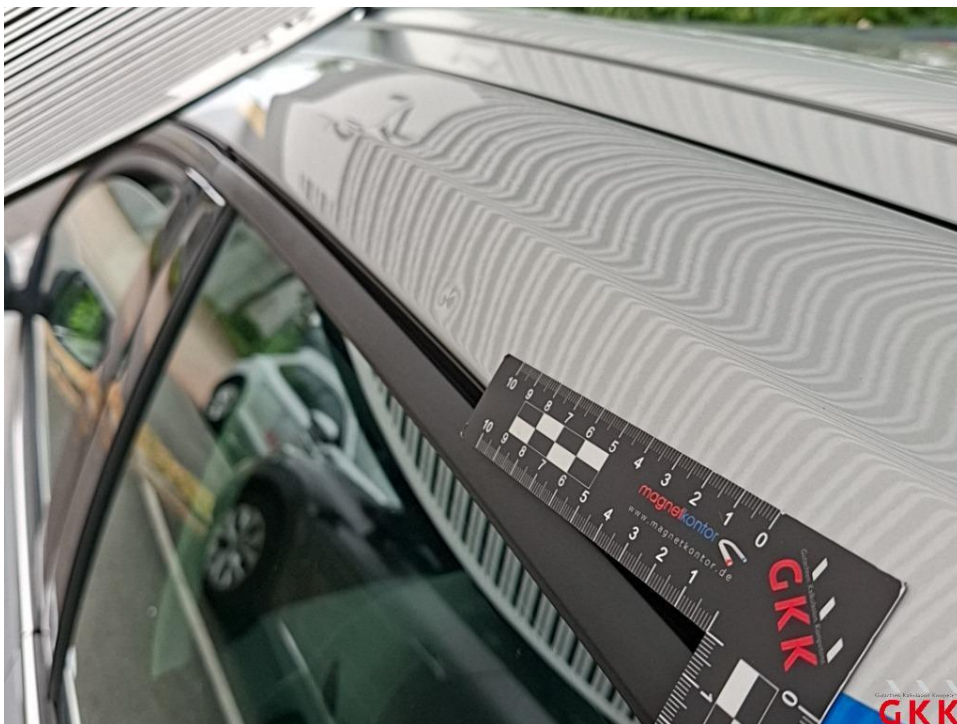
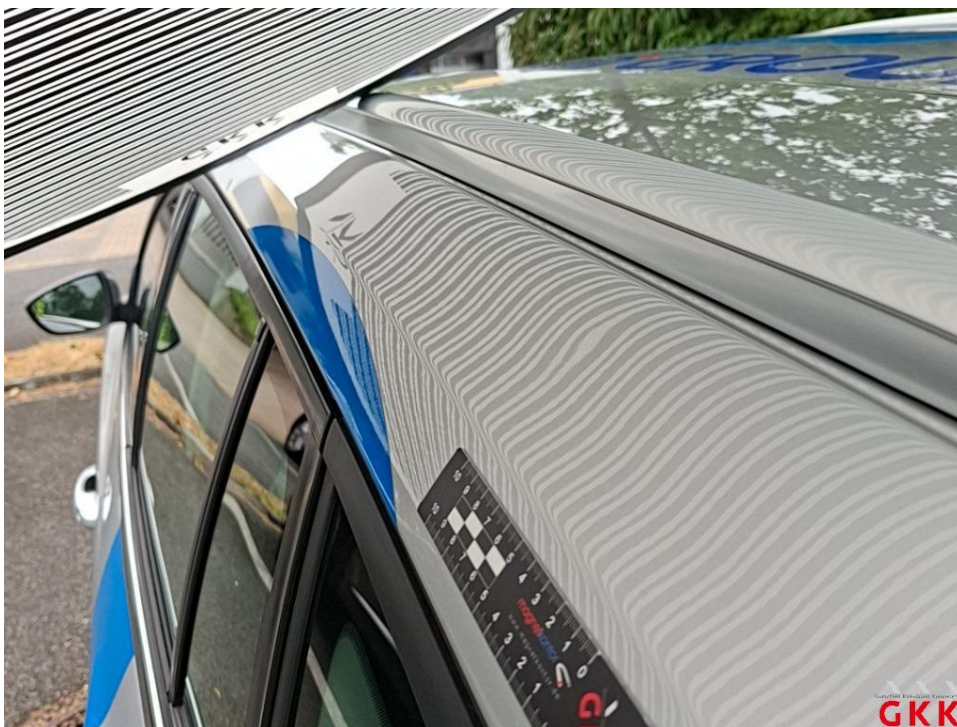
Dach Holm links, beschädigt (Bild 18, Bild 19, Bild 20)

Bild 18. Dach, Holm links, beschädigt, kalt drücken

Bild 19. Dach, Holm links, beschädigt, kalt drücken

Bild 20. Dach, Holm links, beschädigt, kalt drücken
