WBA31AJ0X0CJ37666

## Zustandsbericht

**TÜV SÜD Auto Service GmbH**  
Römeräcker 1  
76351 Linkenheim - Hochstetten

Besichtigungsdatum: 02.06.2026  
**Protokollnummer: 45739128**  
Anlieferungsdatum: 02.06.2026

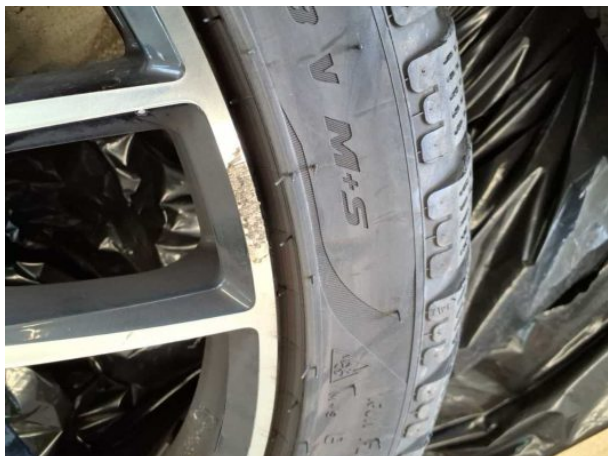
| Nr. | Bauteilgruppe | Beschreibung |
|---|---|---|
| 2 | 2.Radsatz | 2 Leichtmetallfelgen - verkratzt / verschürft - kein Abzug |

**Beschädigung #2:** 2.Radsatz: 2 Leichtmetallfelgen - verkratzt / verschürft - kein Abzug

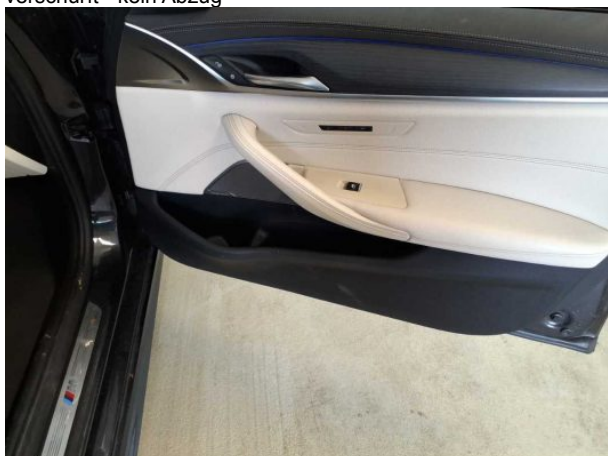
| Nr. | Bauteilgruppe | Beschreibung |
|---|---|---|
| 3 | Verkleidungen/Abdeckungen | Türverkleidung vorn rechts - beschädigt - Wertminderung |

**Beschädigung #3:** Verkleidungen/Abdeckungen: Türverkleidung vorn rechts - beschädigt - Wertminderung

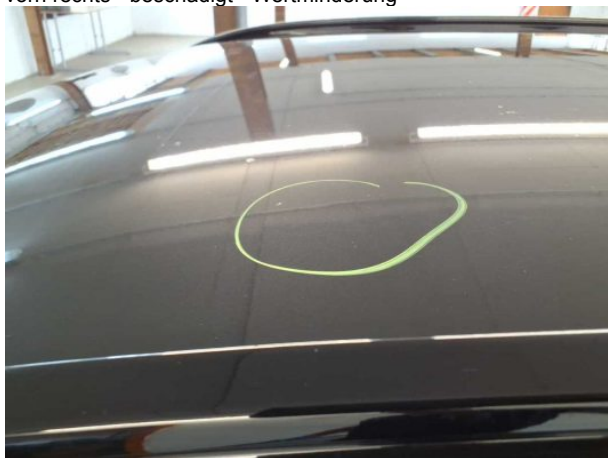
| Nr. | Bauteilgruppe | Beschreibung |
|---|---|---|
| 4 | Fahrzeugdach | Dach - Delle(n) - sanft instandsetzen |

**Beschädigung #4:** Fahrzeugdach: Dach - Delle(n) - sanft instandsetzen

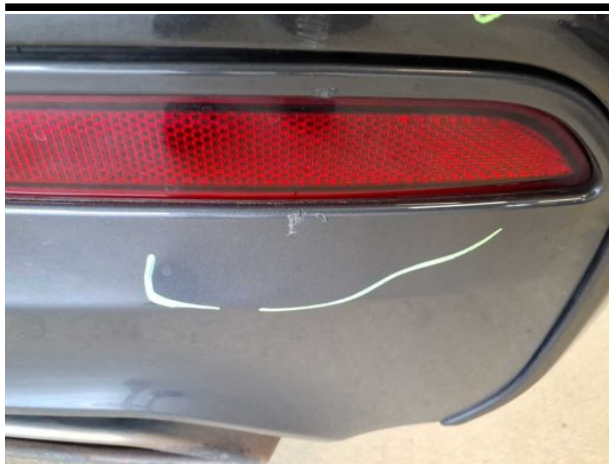
| Nr. | Bauteilgruppe | Beschreibung |
|---|---|---|
| 5 | Stoßfänger hinten | Spoiler - verkratzt / verschürft - Wertminderung |

**Beschädigung #5:** Stossfänger hinten: Spoiler - verkratzt / verschürft - Wertminderung

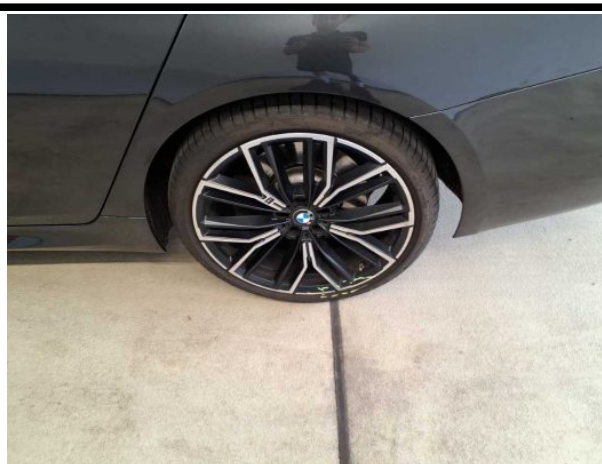
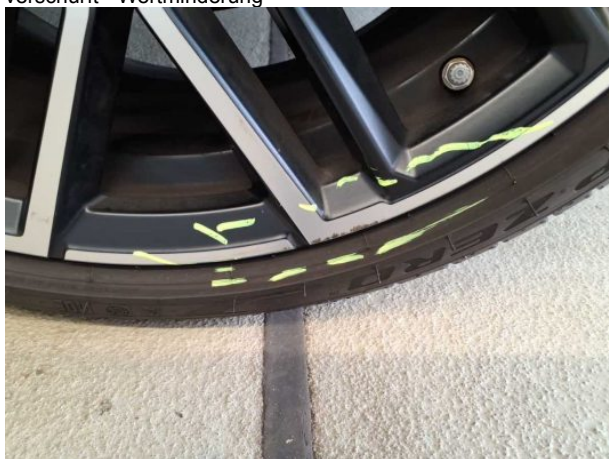
| Nr. | Bauteilgruppe | Beschreibung |
|---|---|---|
| 6 | Rad/Reifen | Leichtmetallfelge hinten rechts - verkratzt / verschürft - Wertminderung |

**Beschädigung #6:** Rad/Reifen: Leichtmetallfelge hinten rechts - verkratzt / verschürft - Wertminderung

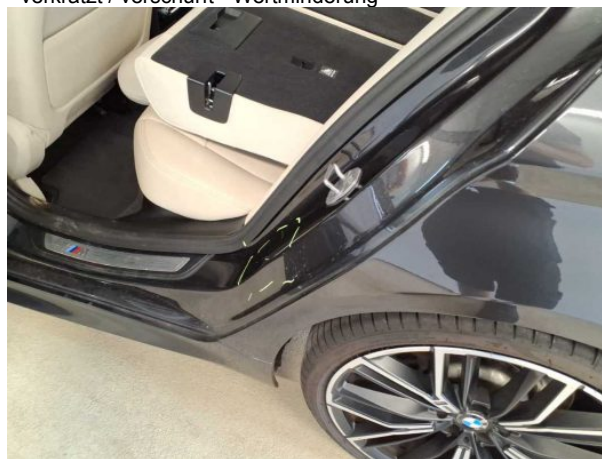
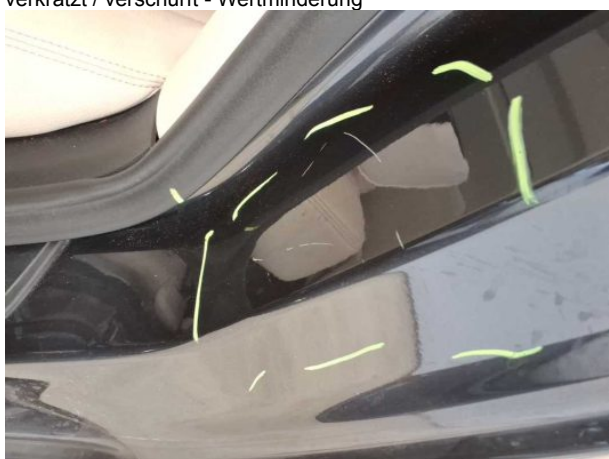
| Nr. | Bauteilgruppe | Beschreibung |
|---|---|---|
| 7 | Seitenwand links | Einstieg - verkratzt / verschürft - Smart Repair |

**Beschädigung #7:** Seitenwand links: Einstieg - verkratzt / verschürft - Smart Repair

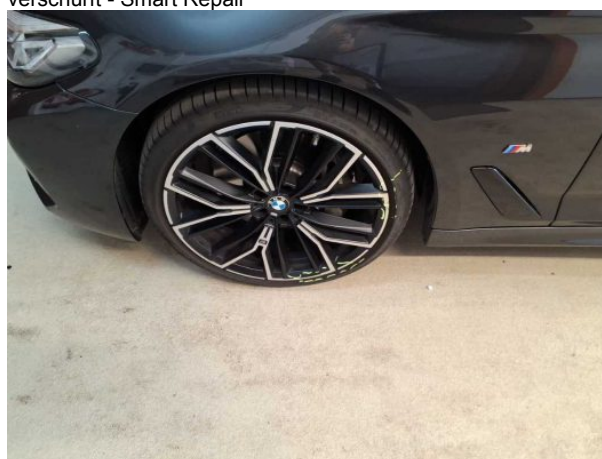
| Nr. | Bauteilgruppe | Beschreibung |
|---|---|---|
| 8 | Rad/Reifen | Leichtmetallfelge vorn links - verkratzt / verschürft - Wertminderung |

**Beschädigung #8:** Rad/Reifen: Leichtmetallfelge vorn links - verkratzt / verschürft - Wertminderung

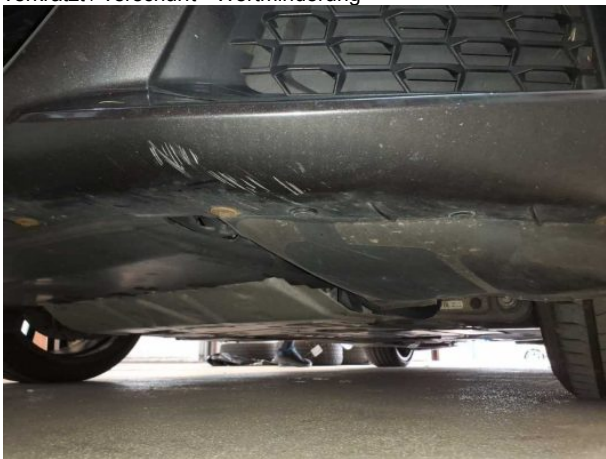
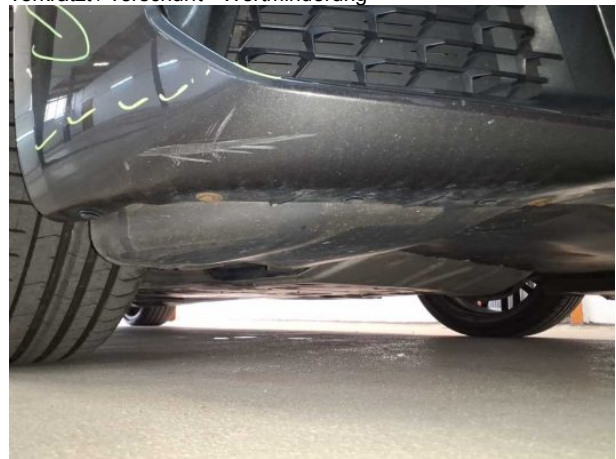
| Nr. | Bauteilgruppe | Beschreibung |
|---|---|---|
| 9 | Stoßfänger vorn | Stoßfänger vorn - verkratzt / verschürft - Wertminderung |

**Beschädigung #9:** Stossfänger vorn: Stossfänger vorn - verkratzt / verschürft - Wertminderung

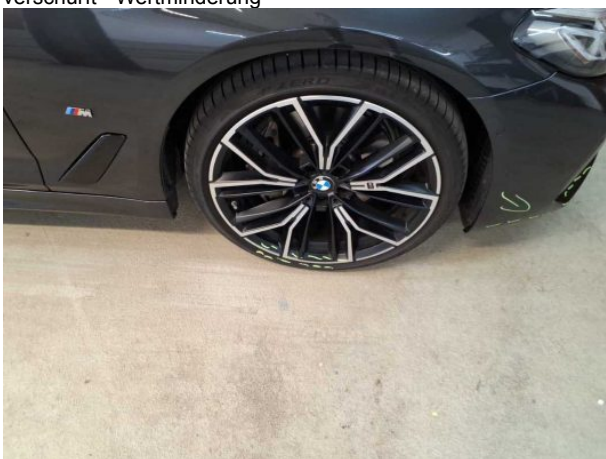
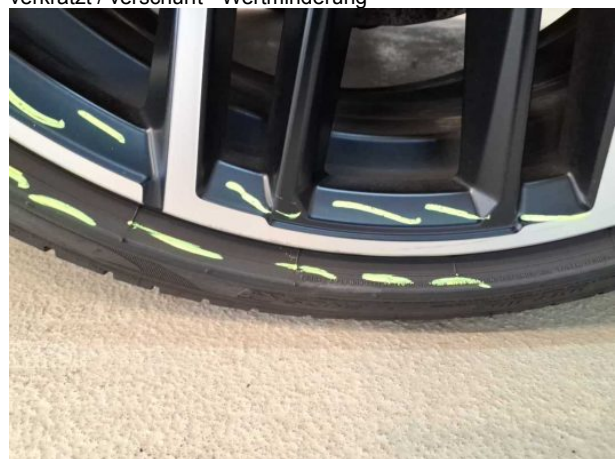
| Nr. | Bauteilgruppe | Beschreibung |
|---|---|---|
| 10 | Rad/Reifen | Leichtmetallfelge vorn rechts - verkratzt / verschürft - Wertminderung |

**Beschädigung #10:** Rad/Reifen: Leichtmetallfelge vorn rechts - verkratzt / verschürft - Wertminderung

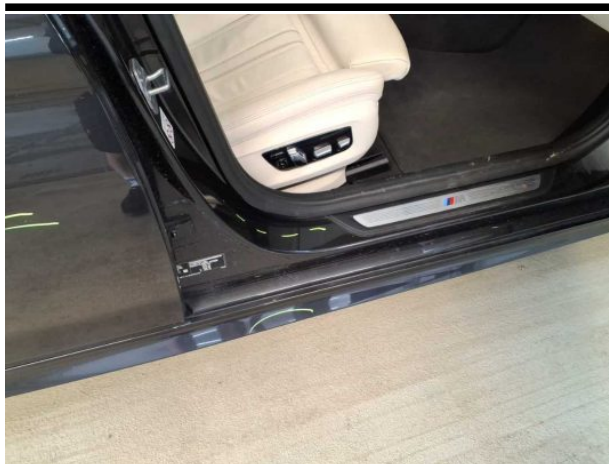
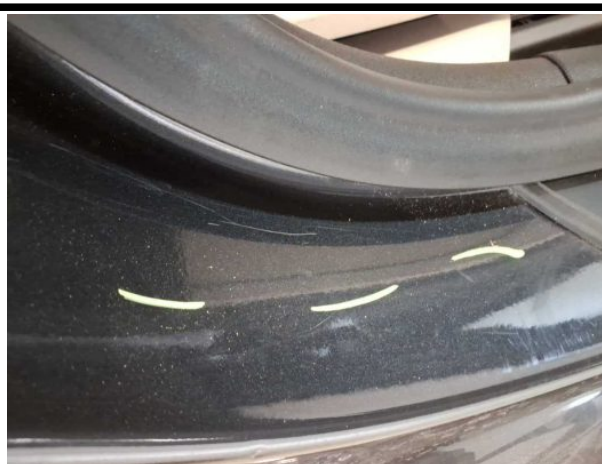
| Nr. | Bauteilgruppe | Beschreibung |
|---|---|---|
| 11 | Schweller rechts | Einstieg - verkratzt / verschürft - Smart Repair |

**Beschädigung #11:** Schweller rechts: Einstieg - verkratzt / verschürft - Smart Repair

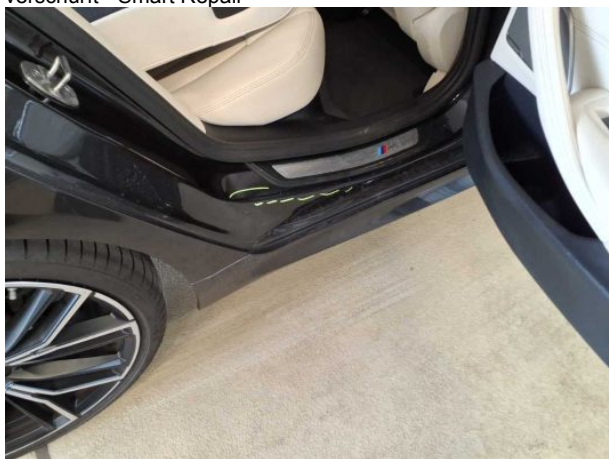
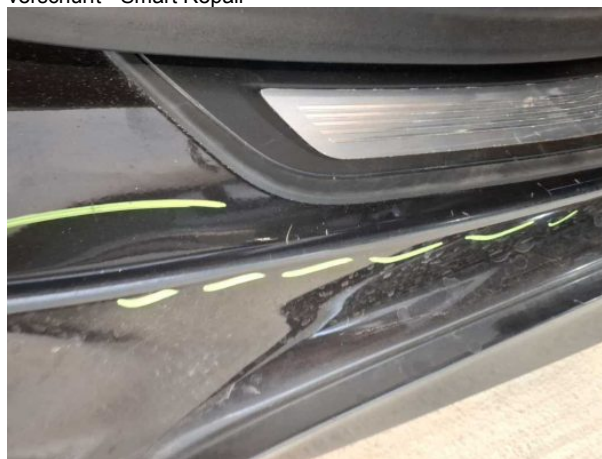
| Nr. | Bauteilgruppe | Beschreibung |
|---|---|---|
| 12 | Seitenwand rechts | Einstieg - verkratzt / verschürft - Smart Repair |

**Beschädigung #12:** Seitenwand rechts: Einstieg - verkratzt / verschürft - Smart Repair

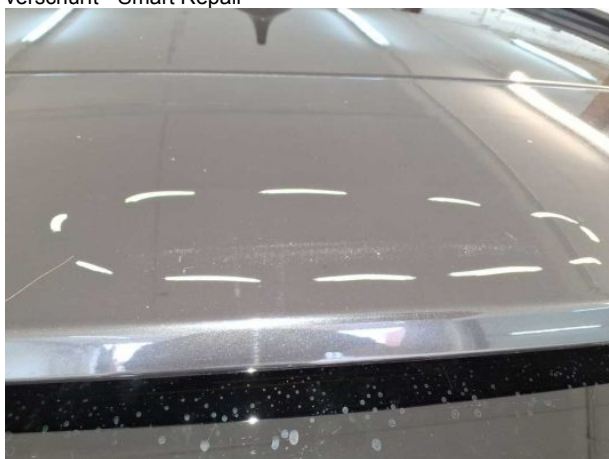
| Nr. | Bauteilgruppe | Beschreibung |
|---|---|---|
| 13 | Heckklappe/-tür | Heckspoiler - verkratzt / verschürft - Smart Repair |

**Beschädigung #13:** Heckklappe/-tür: Heckspoiler - verkratzt / verschürft - Smart Repair

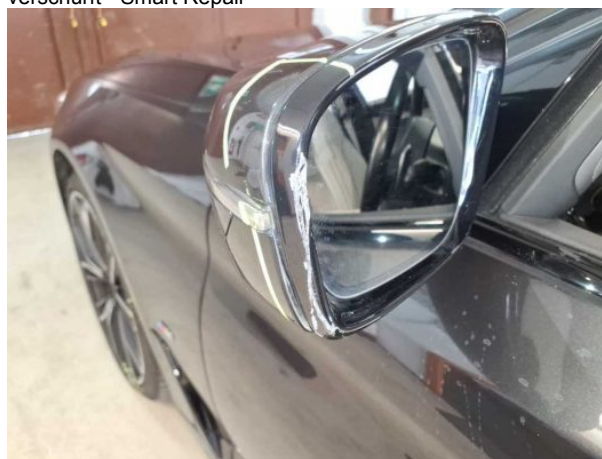
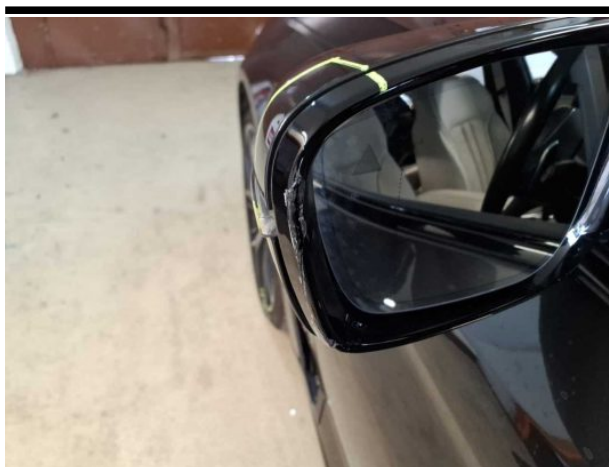
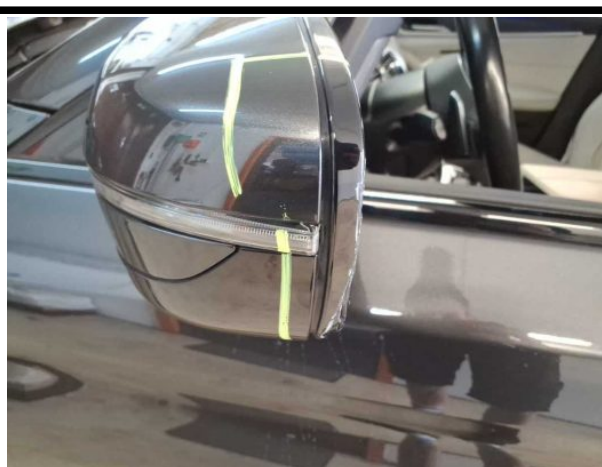
| Nr. | Bauteilgruppe | Beschreibung |
|---|---|---|
| 14 | Außenspiegel links | Spiegelgehäuse - beschädigt - erneuern |

**Beschädigung #14:** Außenspiegel links: Spiegelgehäuse - beschädigt - erneuern

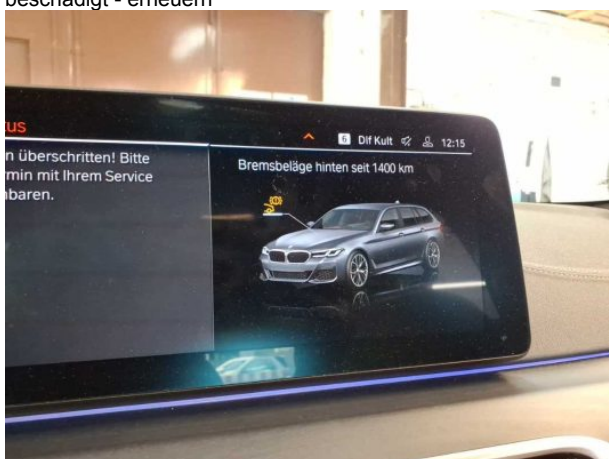
| Nr. | Bauteilgruppe | Beschreibung |
|---|---|---|
| 15 | Bremsanlage | Bremsscheiben und Beläge hinten - fällig - erneuern |

**Beschädigung #15:** Bremsanlage: Bremsscheiben und Beläge hinten - fällig - erneuern

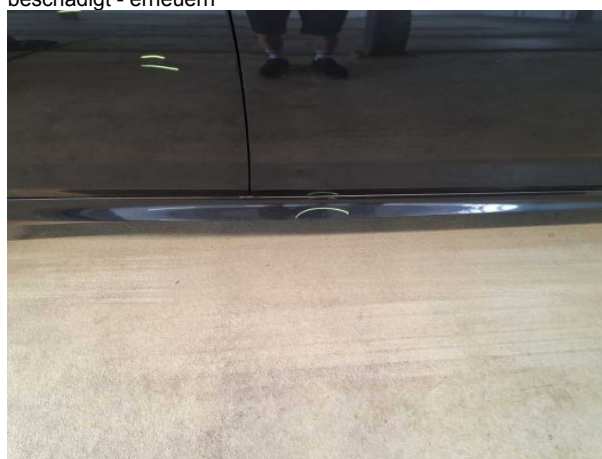
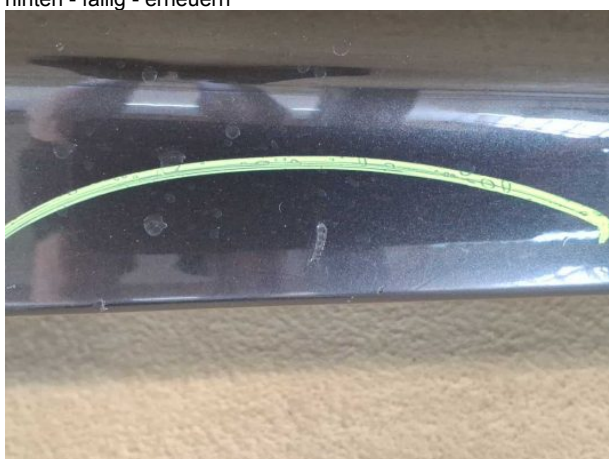
| Nr. | Bauteilgruppe | Beschreibung |
|---|---|---|
| 16 | Schweller rechts | Verkleidung - verkratzt / verschürft - instandsetzen und lackieren |

**Beschädigung #16:** Schweller rechts: Verkleidung - verkratzt / verschürft - instandsetzen und lackieren

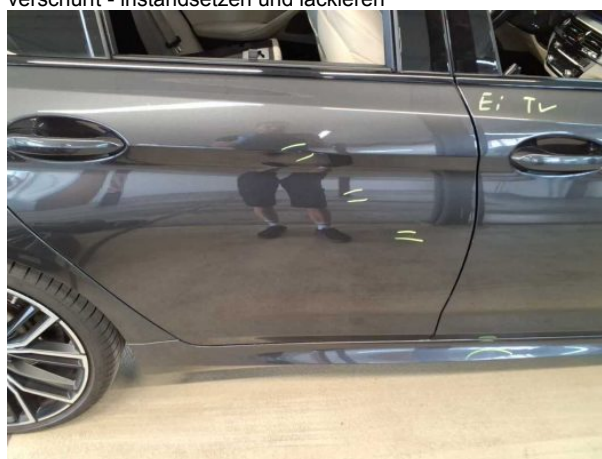
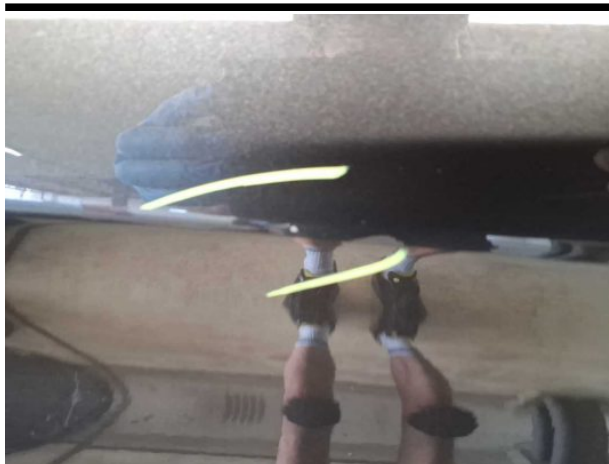
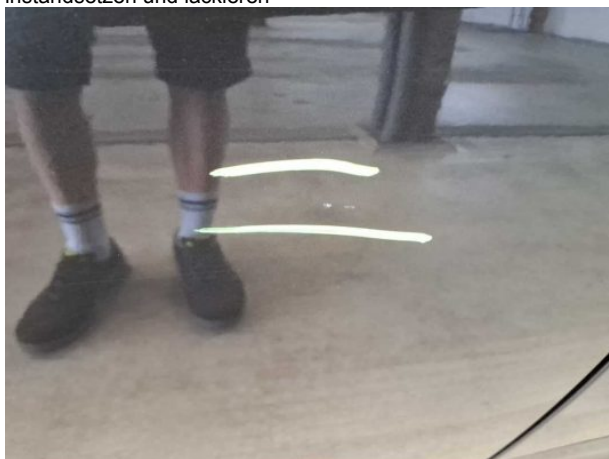
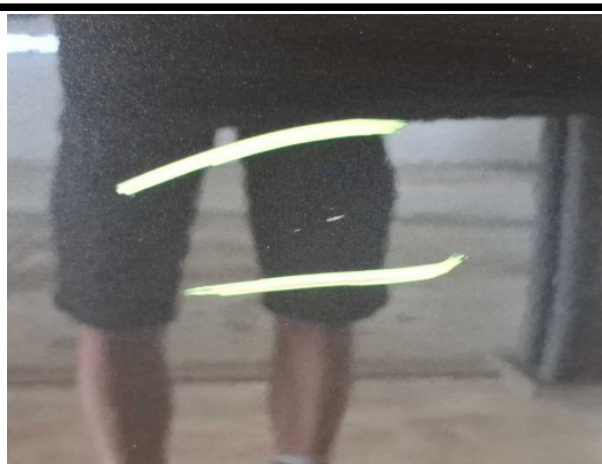
| Nr. | Bauteilgruppe | Beschreibung |
|---|---|---|
| 17 | Tür hinten rechts | Tür - verkratzt / verschürft - instandsetzen und lackieren |

**Beschädigung #17:** Tür hinten rechts: Tür - verkratzt / verschürft - instandsetzen und lackieren

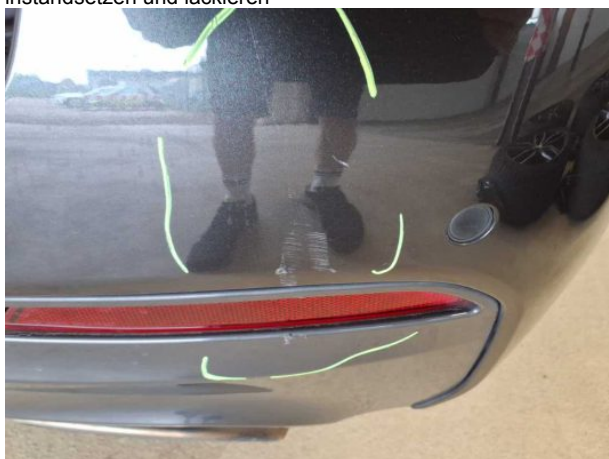
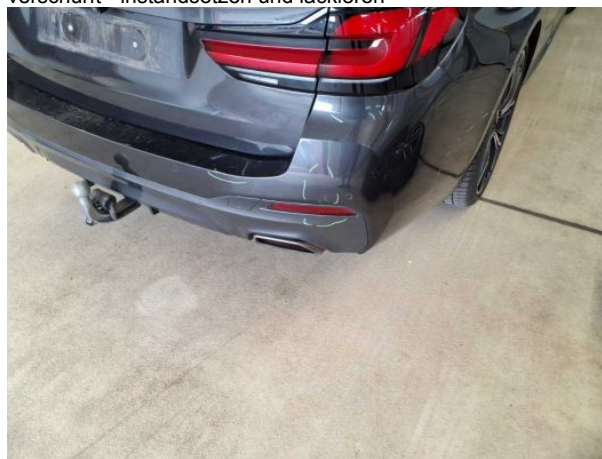
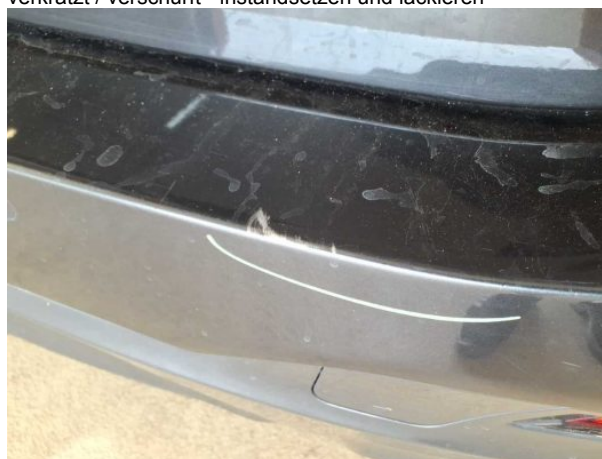
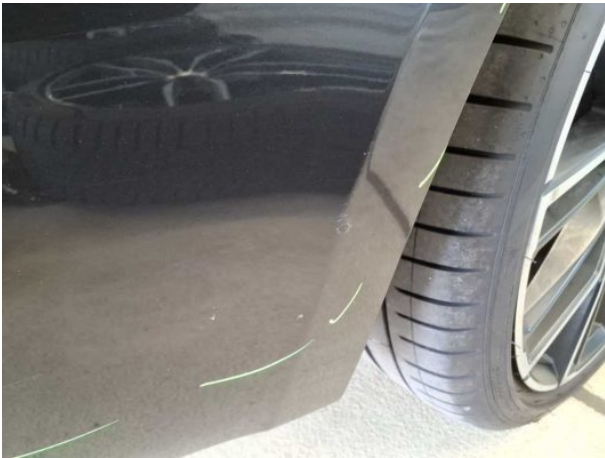
| Nr. | Bauteilgruppe | Beschreibung |
|---|---|---|
| 18 | Stoßfänger hinten | Stoßfänger hinten - verkratzt / verschürft - instandsetzen und lackieren |

**Beschädigung #18:** Stossfänger hinten: Stossfänger hinten - verkratzt / verschürft - instandsetzen und lackieren

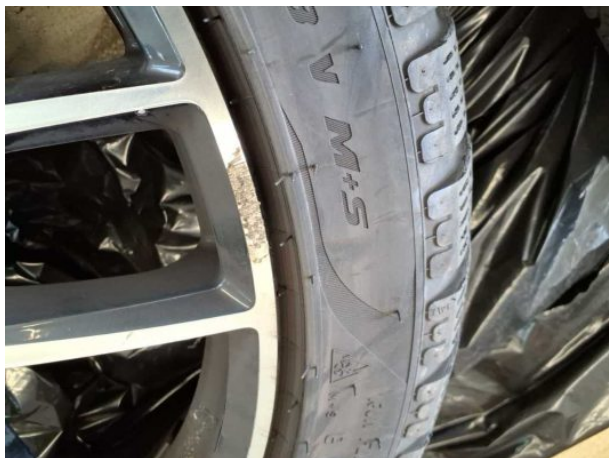
**Damage #2:** 2nd wheel set: 2 alloy rims - Scratched - No deduction

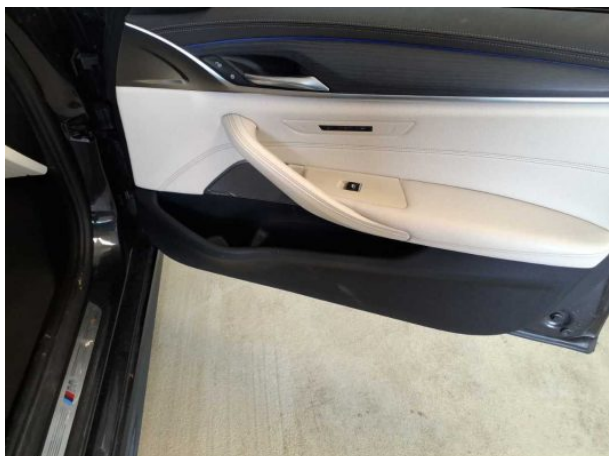
**Damage #3:** Trim / covers: Door trim - front right side - Damaged - Loss in value

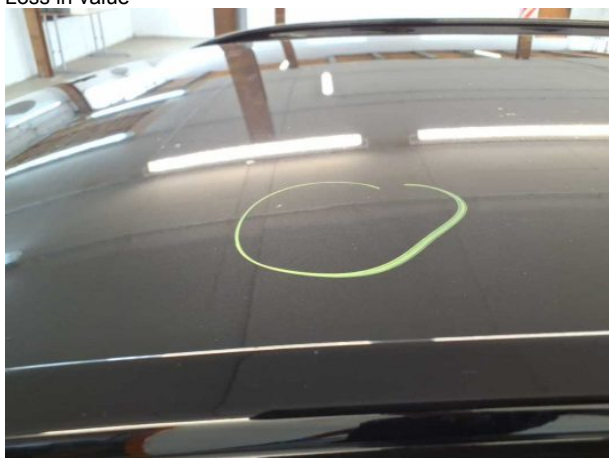
**Damage #4:** Roof: Roof - dent(s) - Smooth repair work

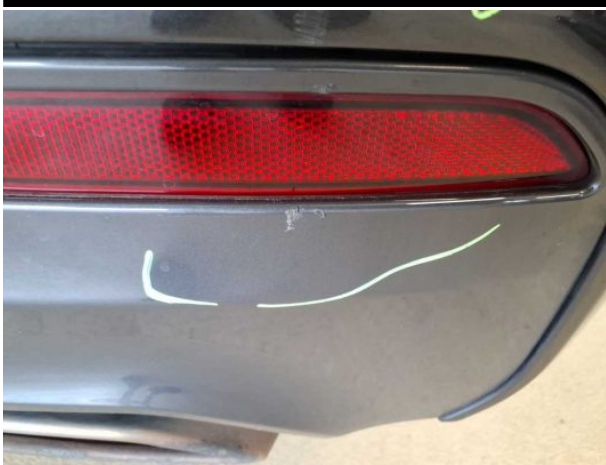
**Damage #5:** Rear bumper: Spoiler - Scratched - Loss in value

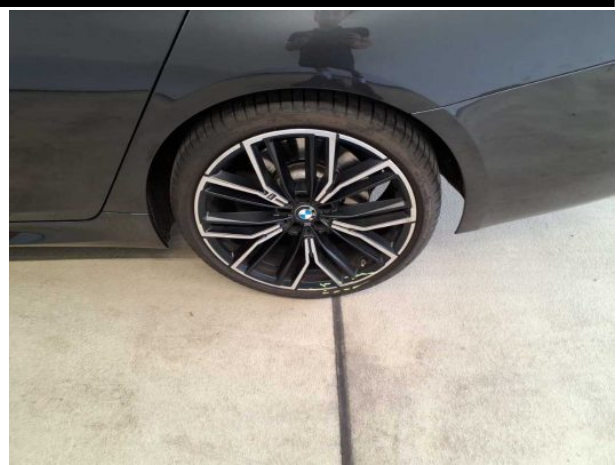
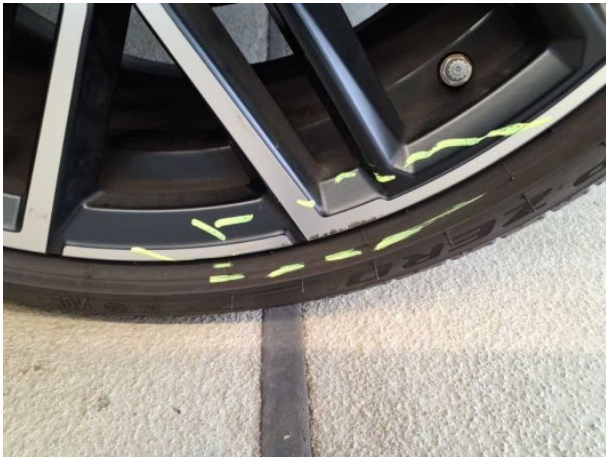
**Damage #6:** Wheel / tyres: Alloy rim - rear right side - Scratched - Loss in value

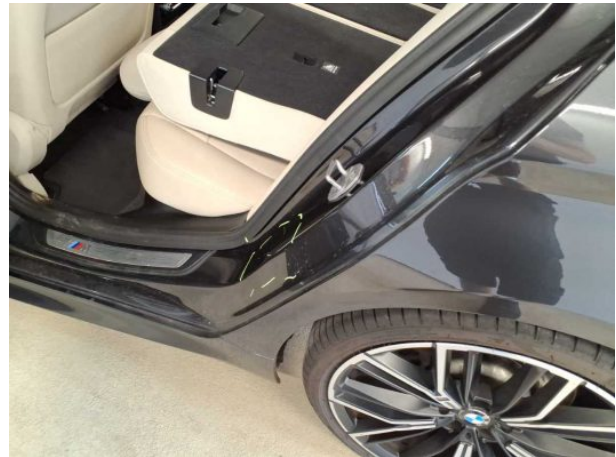
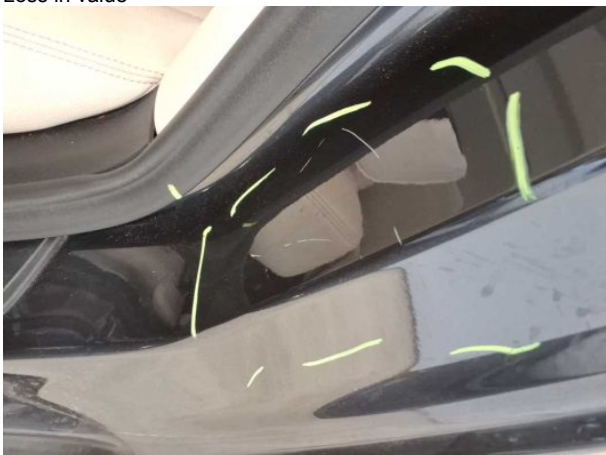
**Damage #7:** Side panel - rear left side: Sill - Scratched - Smart repair

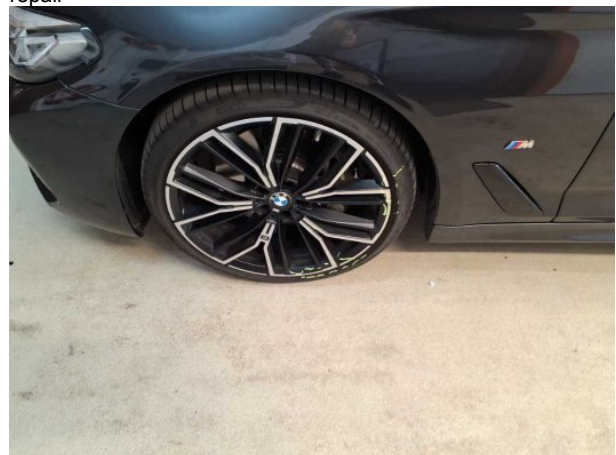
**Damage #8:** Wheel / tyres: Alloy rim - front left side - Scratched - Loss in value

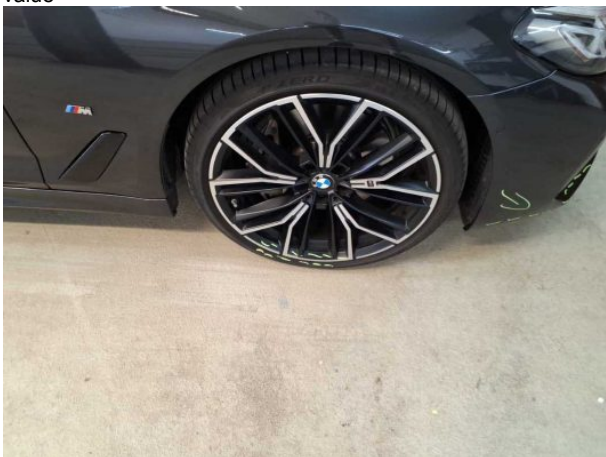
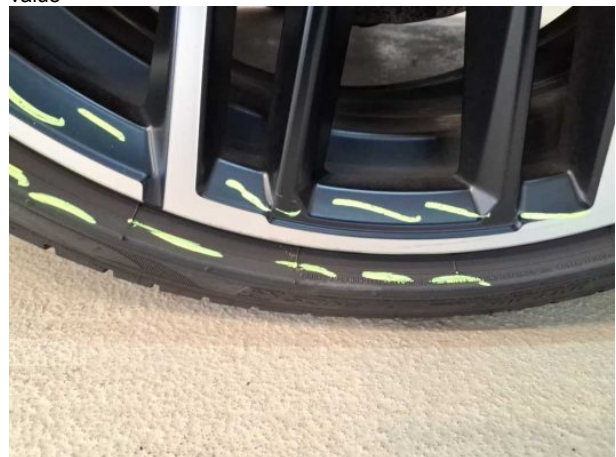
**Damage #10:** Wheel / tyres: Alloy rim - front right side - Scratched - Loss in value

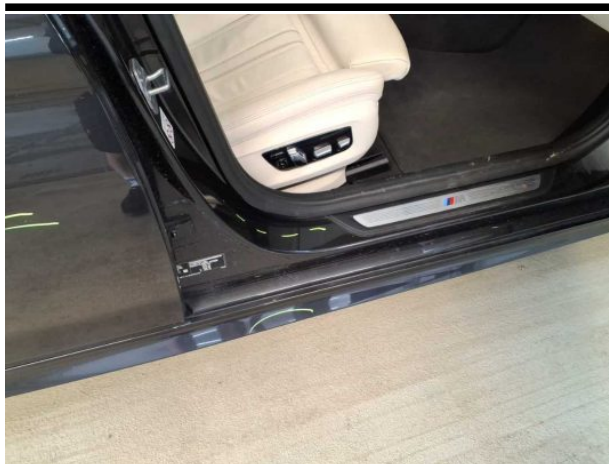
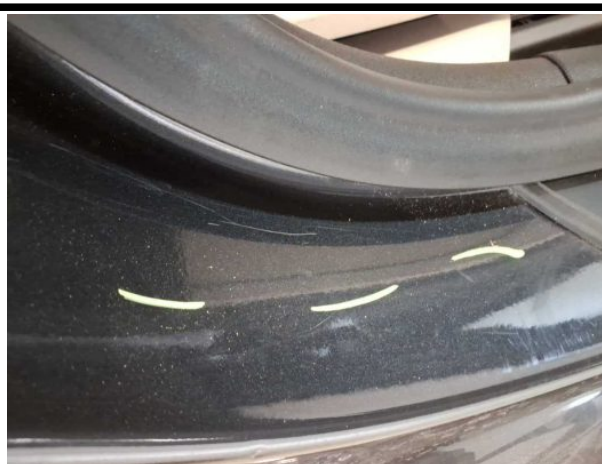
**Damage #11:** Sill - right side: Sill - Scratched - Smart repair

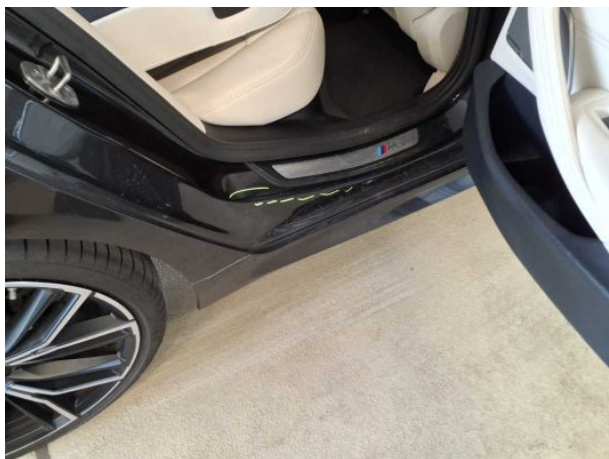
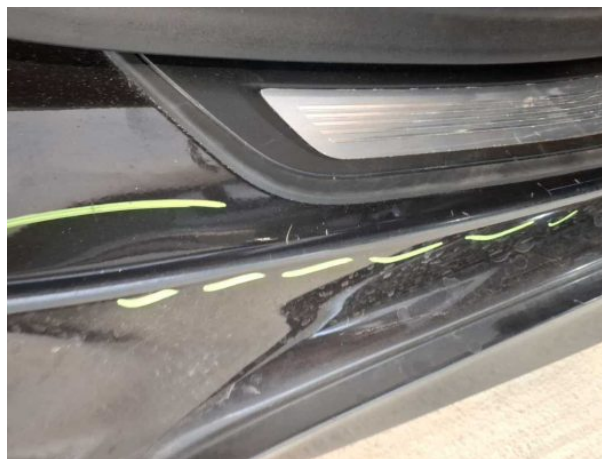
**Damage #12:** Side panel - rear right side: Sill - Scratched - Smart repair

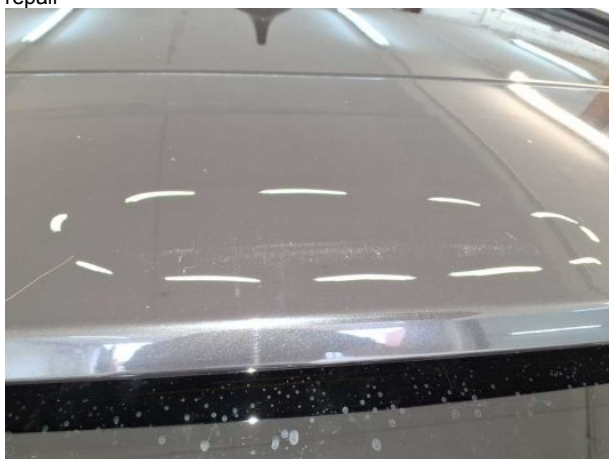
**Damage #13:** Boot lid / rear door: Rear spoiler - Scratched - Smart repair

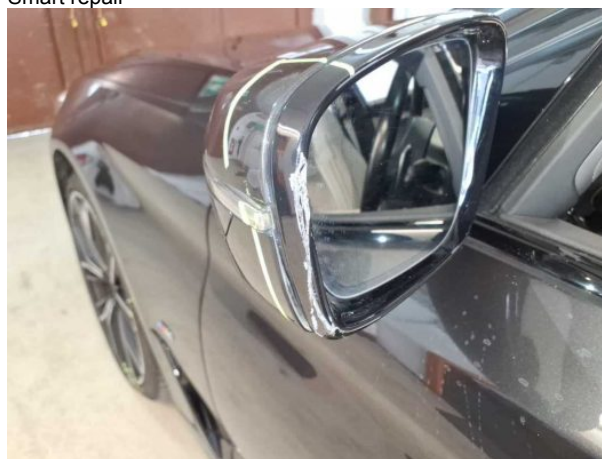
**Damage #14:** Wing mirror - left side: Mirror housing - Damag...  
- Replace

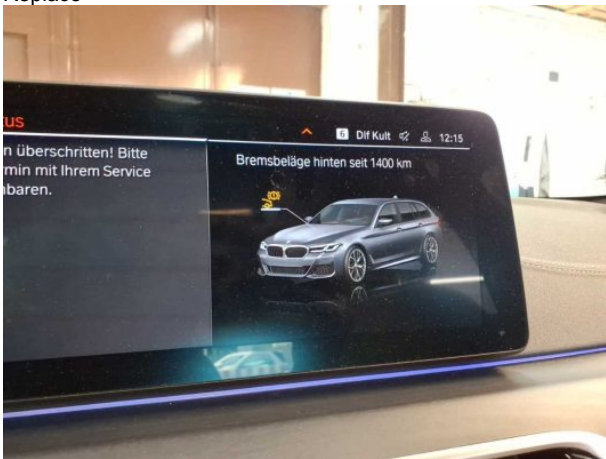
**Damage #15:** Braking system: Brake discs and pads - rear - Due - Replace

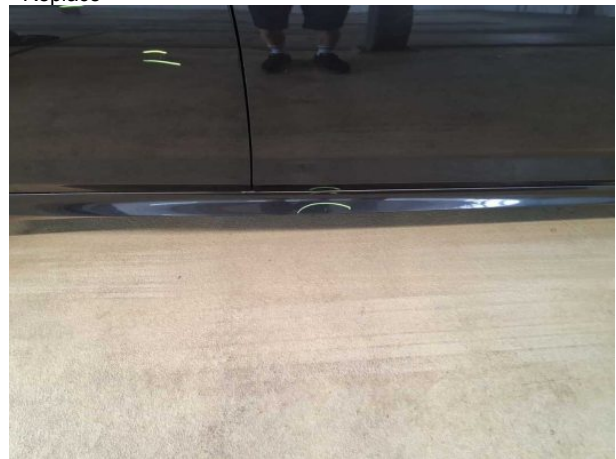
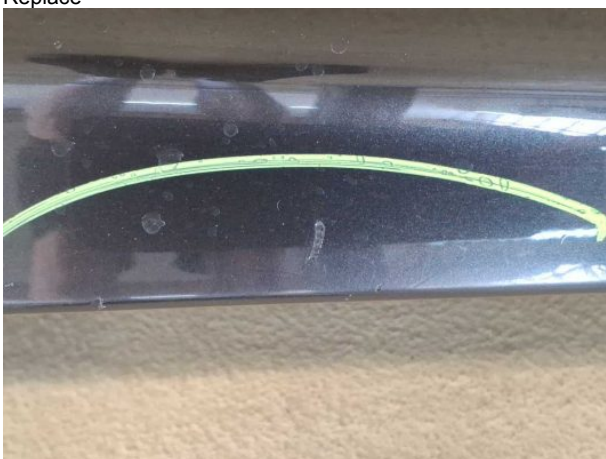
**Damage #16:** Sill - right side: Trim - Scratched - Repair and paint

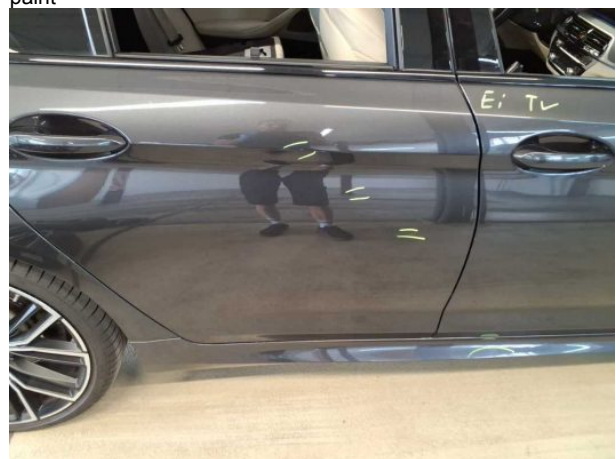
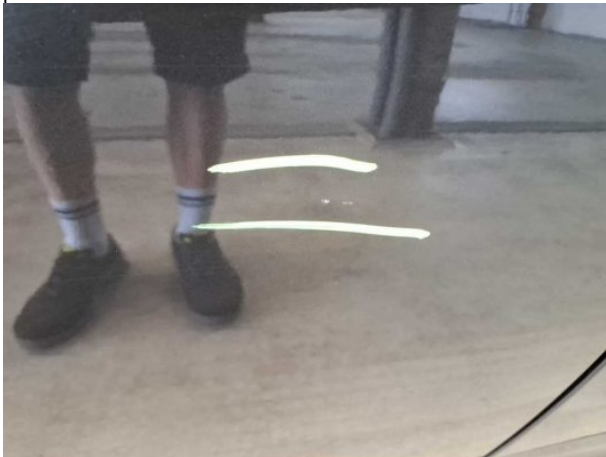
**Damage #17:** Door - rear right side: Door - Scratched - Repair and paint

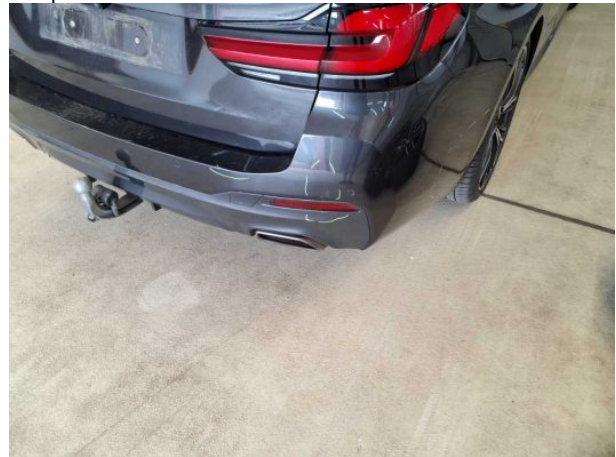
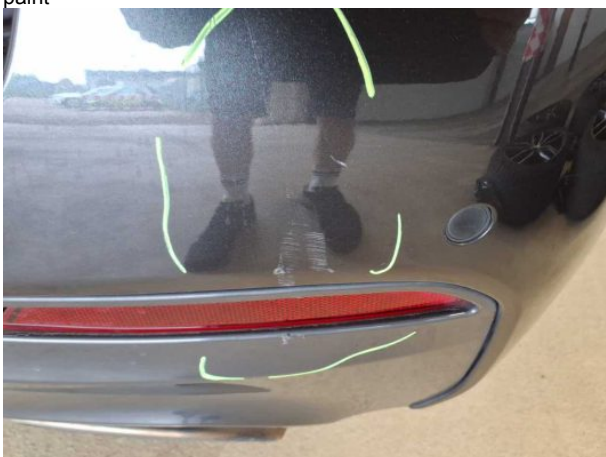
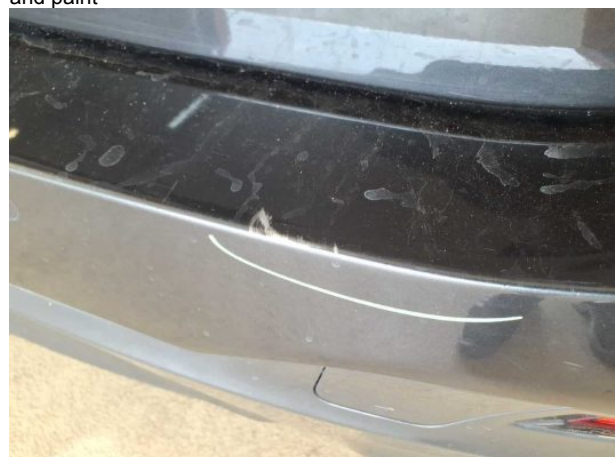
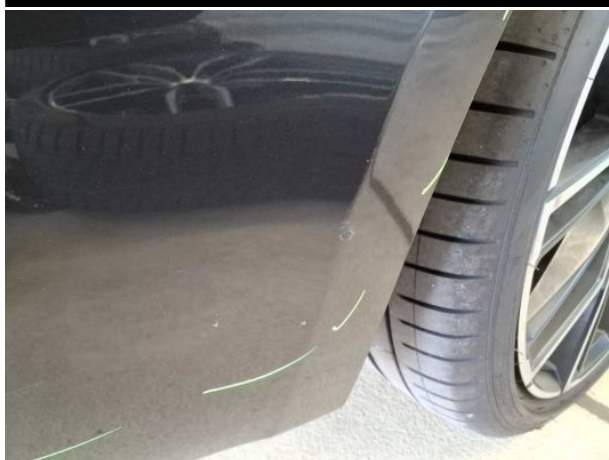
**Damage #18:** Rear bumper: Rear bumper - Scratched - Repair and paint
