# Zustandsbericht / Minderwertgutachten

Auftraggeber Mobilize Financial Services, eine Marke der RCI Banque S.A., Niederlassung  
Deutschland, Jagenbergstr. 1, 41468 Neuss  
Besichtigung 17.04.2026

| Hersteller | Renault | Typ / Verkaufsbez. | Austral (07.2022->) / Austral |

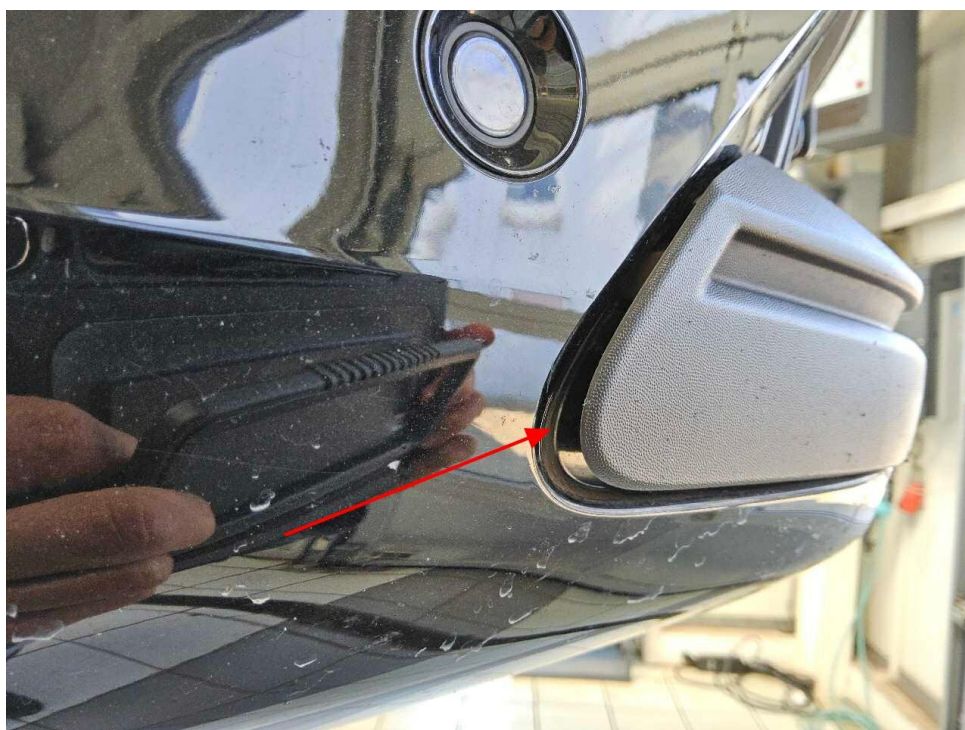
Bild 16 : Frontspoiler, verformt, erneuern

1. Inspektion fällig, erneuern (Bild 11)
2. Motor ölfleucht, prüfen und Befund festlegen, Schadenerweiterung möglich (Bild 12, 13)
3. Frontspoiler, verformt, erneuern (Bild 14, 15, 16)
4. Seitenteil hinten rechts Schutzleiste Lackierung, zerkratzt, smart repair (Bild 17)
5. Stoßfänger hinten Lackierung, verschrammt, smart repair (Bild 18)
