Wertgutachten

Ihr Auftrag vom	10.06.2026 durch Raiffeisen-Impuls Fuhrparkmanagement GmbH & Co. KG
Besichtigungsort	36272 Niederaula, Industriestraße 11
Besichtigungsdatum	26.06.2026
Referenznummern	0002065628

Fahrzeugident.-Nr.	WF0JXXGAHJME76170		
Fahrzeugart	PKW - Schräghecklimousine	Farbton / Lackart	Silber / 2-Schicht metallic
Hersteller	Ford	Nächste HU	05/2027
Typ / Verkaufsbez.	Fiesta 1.0 EcoBoost M-Hybrid Titanium	Laufleistung abgelesen	89.616 km
Erstzulassung	30.05.2022	Emissionsklasse	keine Angabe
Getriebe / Gänge	Manuell / 6	Sitzplätze / Türen	5 / 5
Achsen / angetrieben	2 / 1	Anzahl Besitzer	keine Angabe
Motorart	Reihenmotor / Benzin	Hubraum / Nennleistung	999 ccm / 92 KW
Antriebsart	Frontantrieb

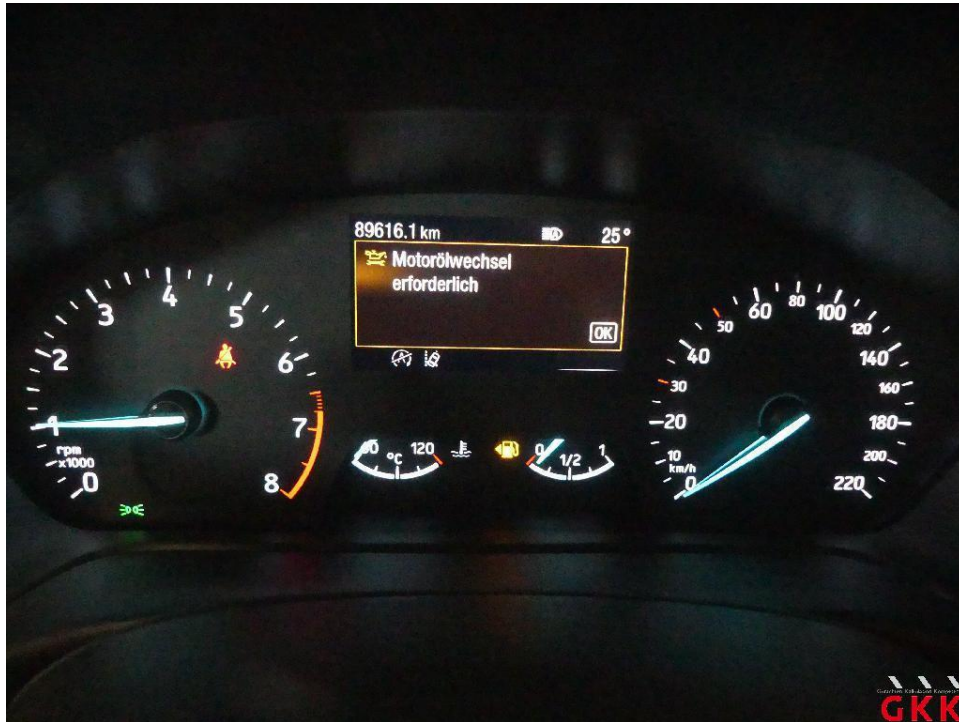
Bild 15 Inspektion groß, Kleinwagen, fällig, durchführen

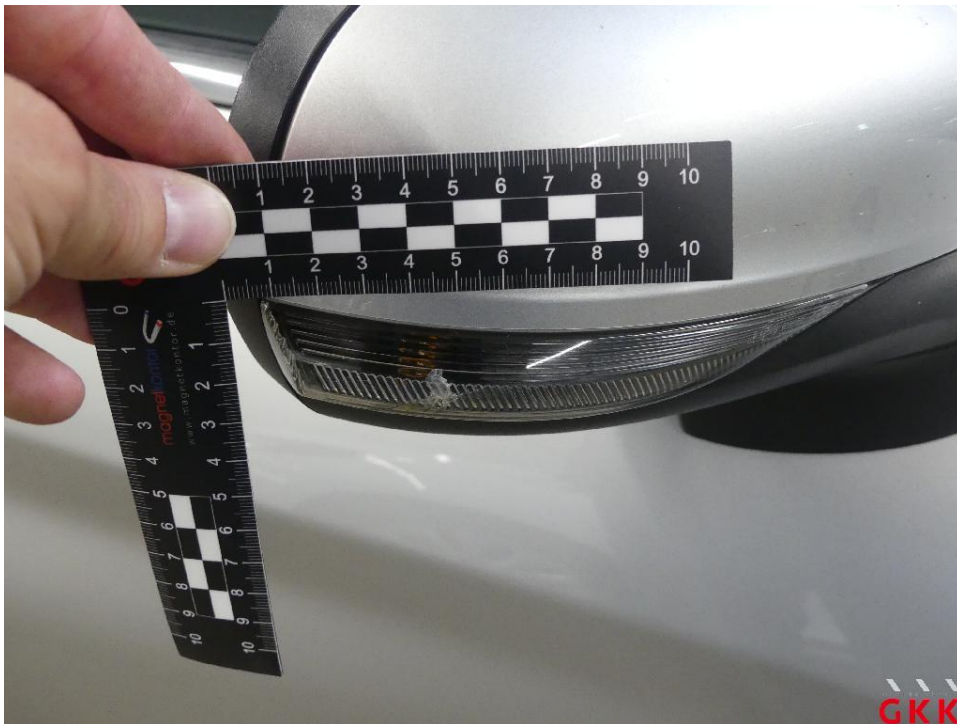
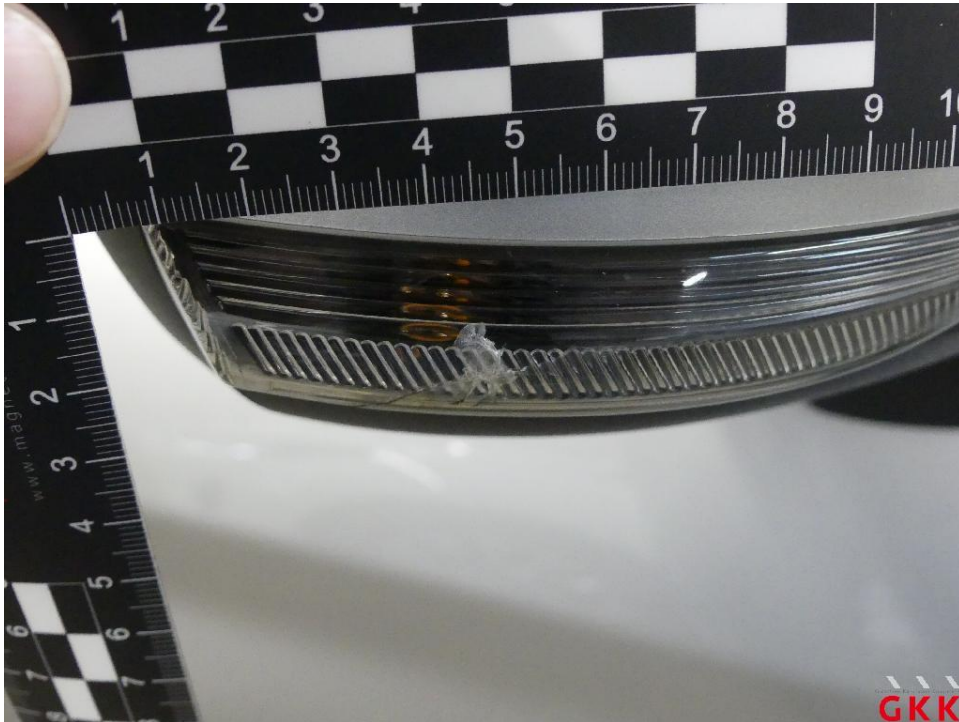
Seite links (Angaben ohne MwSt.)	Reparaturkosten	MW
Seitenwand links, beschädigt, instand setzen - lackieren (Bild 18, Bild 19, Bild 20)	765,99 €	457,19 €
Seite rechts (Angaben ohne MwSt.)	Reparaturkosten	MW
Spiegelgehäuse rechts Blinker, zerbrochen, ersetzen (Bild 16, Bild 17)	70,14 €	38,58 €
Ohne Zuordnung (Angaben ohne MwSt.)	Reparaturkosten	MW
Inspektion groß Kleinwagen, fällig, durchführen (Bild 15)	611,57 €	611,57 €
Frontscheibe, Steinschlag, Gebrauchsspur	0,00 €	0,00 €
Fahrzeug Front, Steinschlag, Gebrauchsspur	0,00 €	0,00 €

Bild 16 Spiegelgehäuse rechts, Blinker, zerbrochen, ersetzen

Bild 17 Spiegelgehäuse rechts, Blinker, zerbrochen, ersetzen

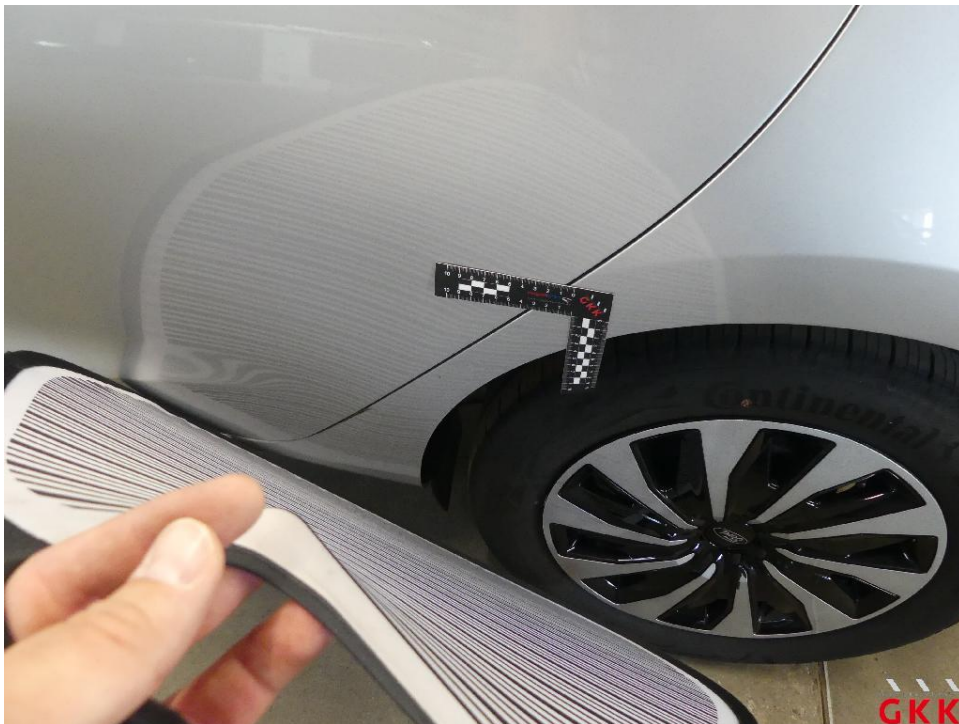
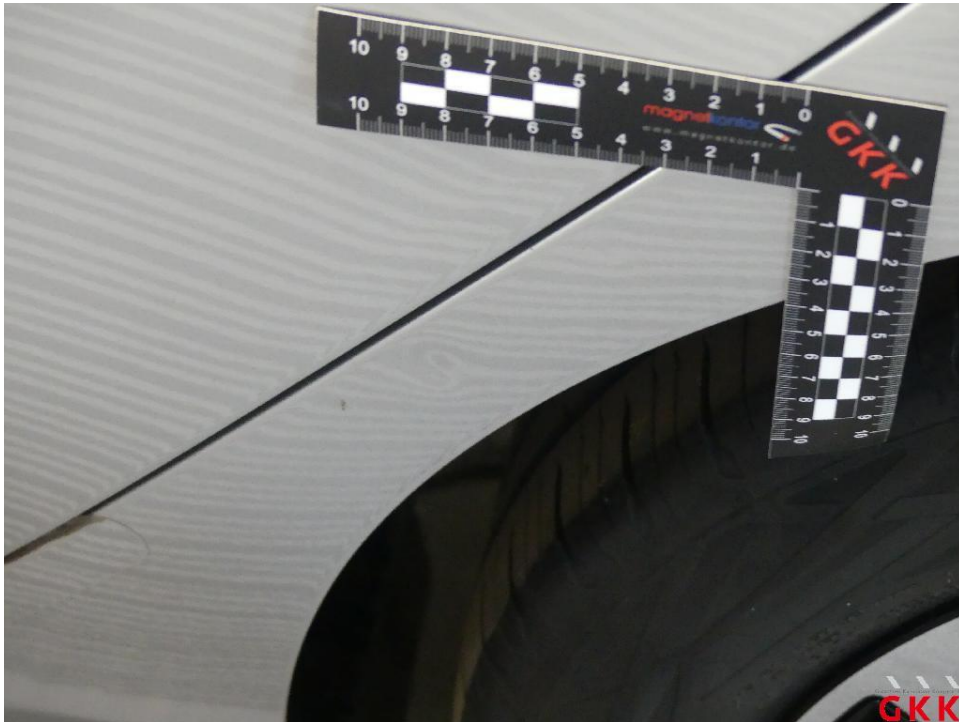
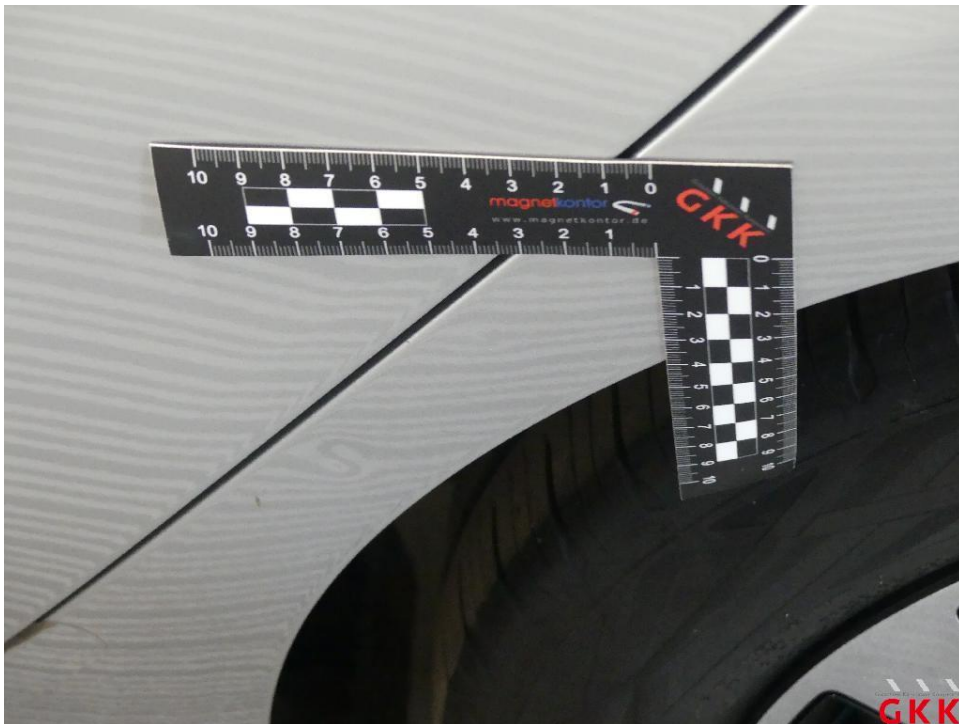
Bild 18 Seitenwand links, beschädigt, instand setzen - lackieren

Bild 19 Seitenwand links, beschädigt, instand setzen - lackieren

Bild 20 Seitenwand links, beschädigt, instand setzen - lackieren
