## Wertgutachten

<b>Ihr Auftrag vom</b>	11.06.2026 durch Raiffeisen-Impuls Fuhrparkmanagement GmbH & Co. KG
<b>Besichtigungsort</b>	36272 Niederaula, Industriestraße 11
<b>Besichtigungsdatum</b>	29.06.2026
<b>Referenznummern</b>	0002057480

<b>Fahrzeugident.-Nr.</b>	<b>TMBLN9NSXP8020782</b>		
<b>Fahrzeugart</b>	PKW - SUV / Geländewagen	<b>Farbton / Lackart</b>	Blau / 2-Schicht metallic
<b>Hersteller</b>	Skoda	<b>Nächste HU</b>	keine Angabe
<b>Typ / Verkaufsbez.</b>	Kodiaq 2.0 TDI L&K 4x4	<b>Laufleistung abgelesen</b>	91.685 km
<b>Erstzulassung</b>	18.11.2022	<b>Emissionsklasse</b>	Euro 6
<b>Getriebe / Gänge</b>	Automatik / 7	<b>Sitzplätze / Türen</b>	5 / 5
<b>Achsen / angetrieben</b>	2 / 2	<b>Anzahl Besitzer</b>	keine Angabe
<b>Motorart</b>	Reihenmotor / Diesel	<b>Hubraum / Nennleistung</b>	1.968 ccm / 147 KW
<b>Antriebsart</b>	Allradantrieb

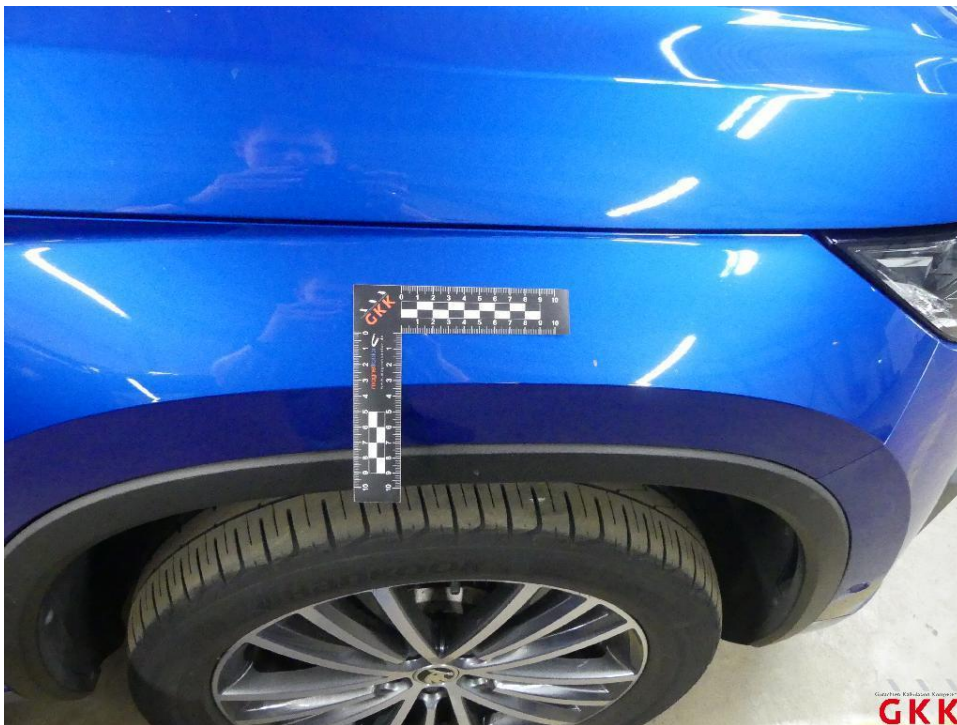
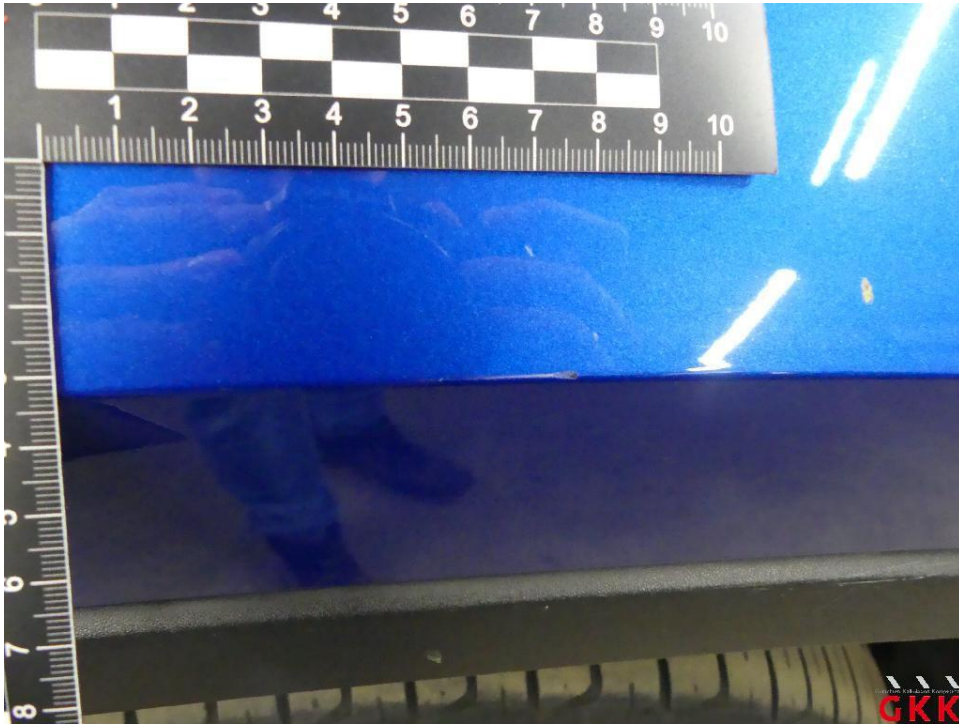
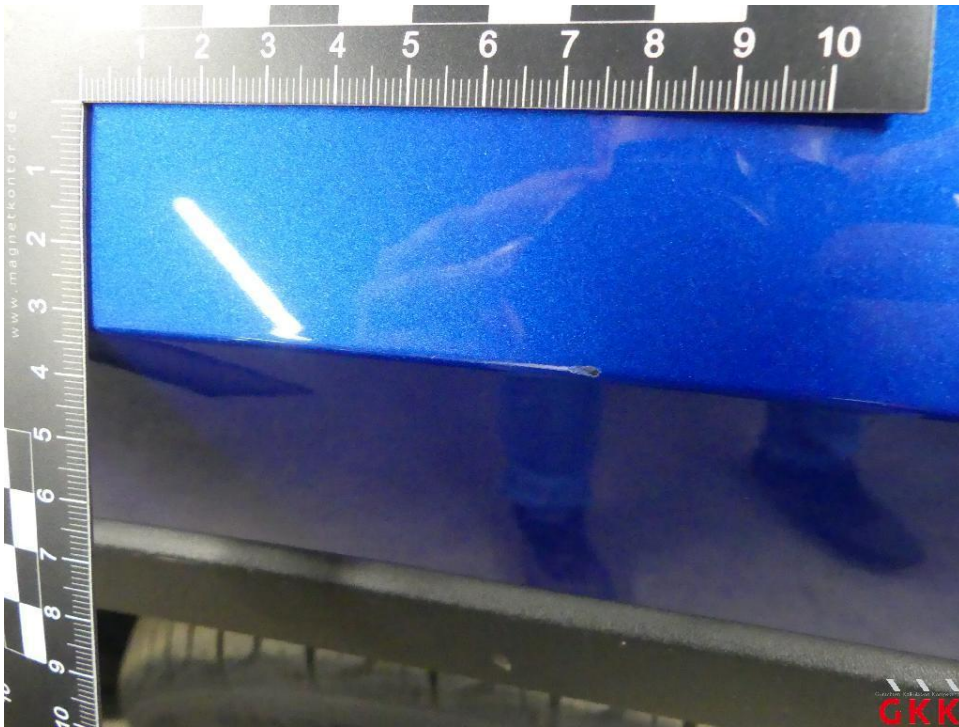
<b>Seite rechts</b> (Angaben ohne MwSt.)	Reparaturkosten	MW
Seitenwand rechts, verkratzt, lackieren (Bild 20, Bild 21, Bild 22)	566,64 €	339,98 €
Tür hinten rechts, verkratzt, lackieren (Bild 17, Bild 18, Bild 19)	494,21 €	296,53 €
Kotflügel vorne rechts, verkratzt, lackieren (Bild 14, Bild 15, Bild 16)	498,11 €	298,87 €
<b>Heck</b> (Angaben ohne MwSt.)	Reparaturkosten	MW
Stoßfänger hinten Verkleidung oberhalb -lackiert-, verkratzt, lackieren (Bild 23, Bild 24, Bild 25)	613,19 €	367,91 €
<b>Ohne Zuordnung</b> (Angaben ohne MwSt.)	Reparaturkosten	MW
HU (Hauptunters.) PKW / Transporter, kein gültiger Nachweis vorhanden, durchführen	132,77 €	132,77 €
Inspektion groß SUV / Geländewagen, kein gültiger Nachweis vorhanden, durchführen	858,87 €	858,87 €
Frontscheibe, Steinschlag, Gebrauchsspur	0,00 €	0,00 €
Fahrzeug Front, Steinschlag, Gebrauchsspur	0,00 €	0,00 €

Bild 14 Kotflügel vorne rechts, verkratzt, lackieren

Bild 15 Kotflügel vorne rechts, verkratzt, lackieren

Bild 16 Kotflügel vorne rechts, verkratzt, lackieren

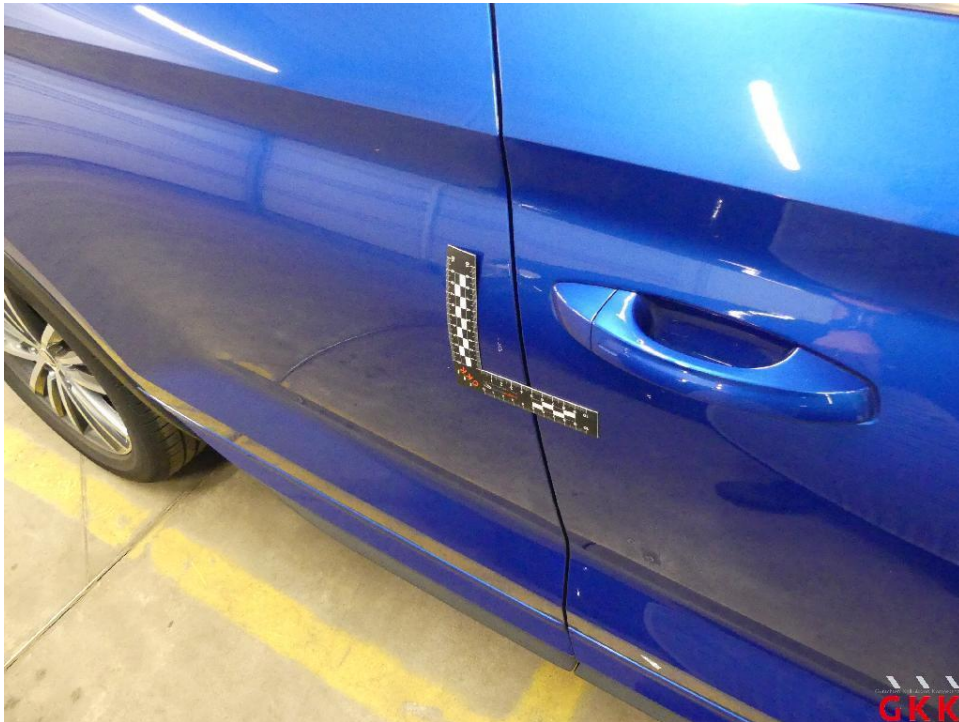
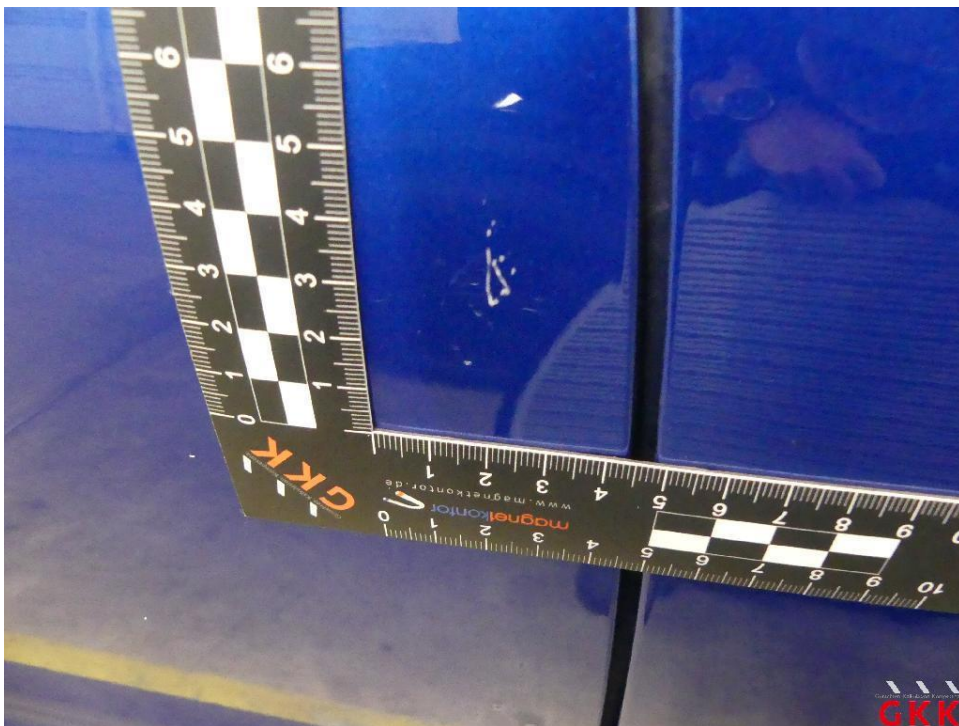
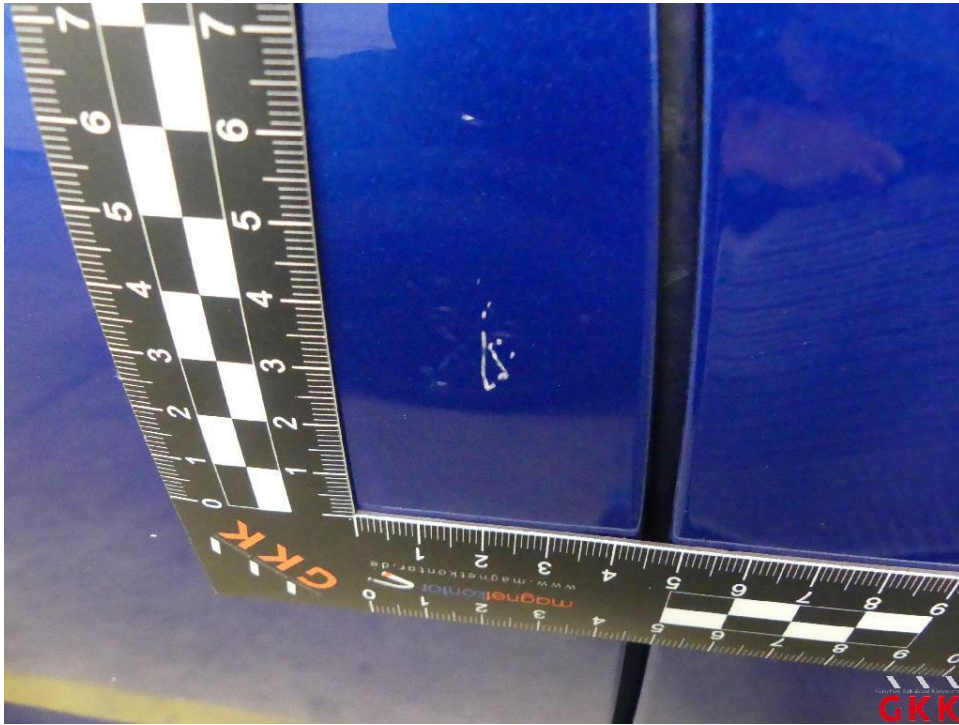
Bild 17 Tür hinten rechts, verkratzt, lackieren

Bild 18 Tür hinten rechts, verkratzt, lackieren

Bild 19 Tür hinten rechts, verkratzt, lackieren

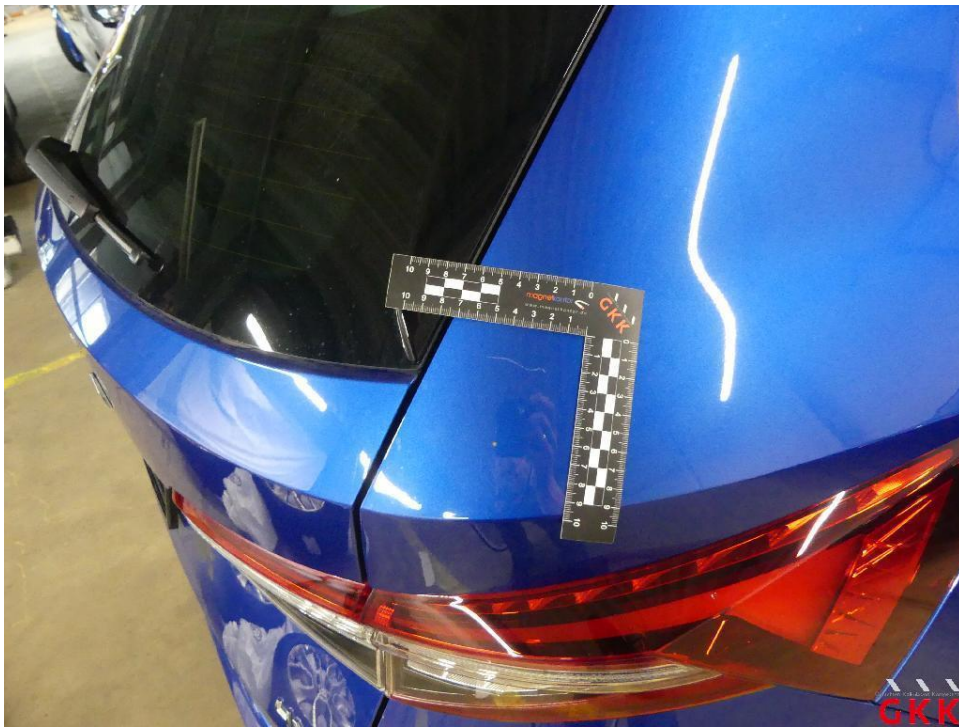
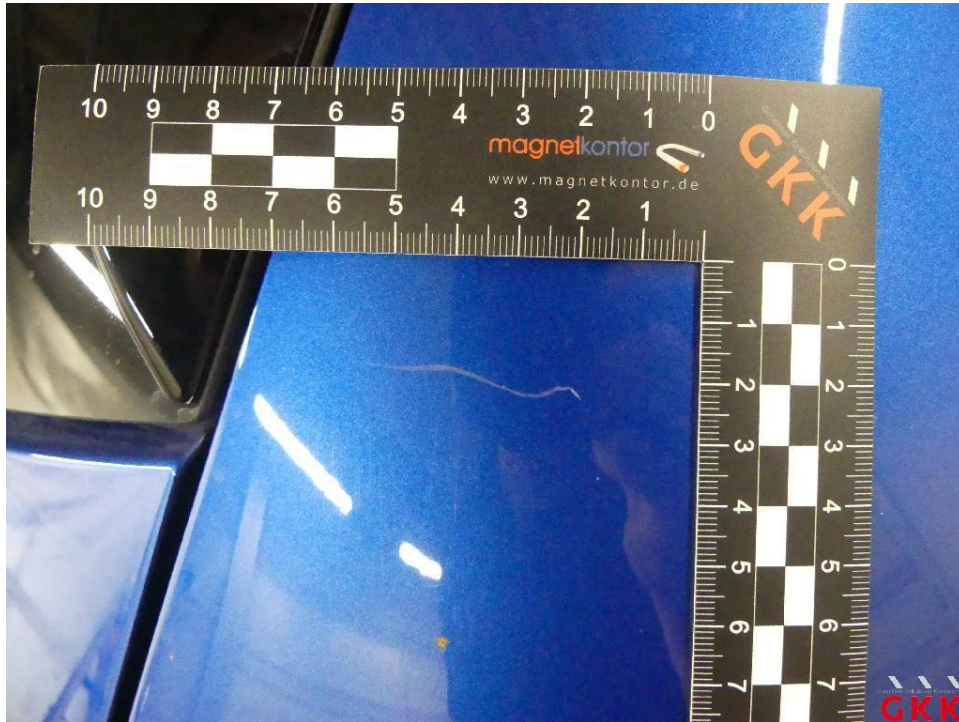
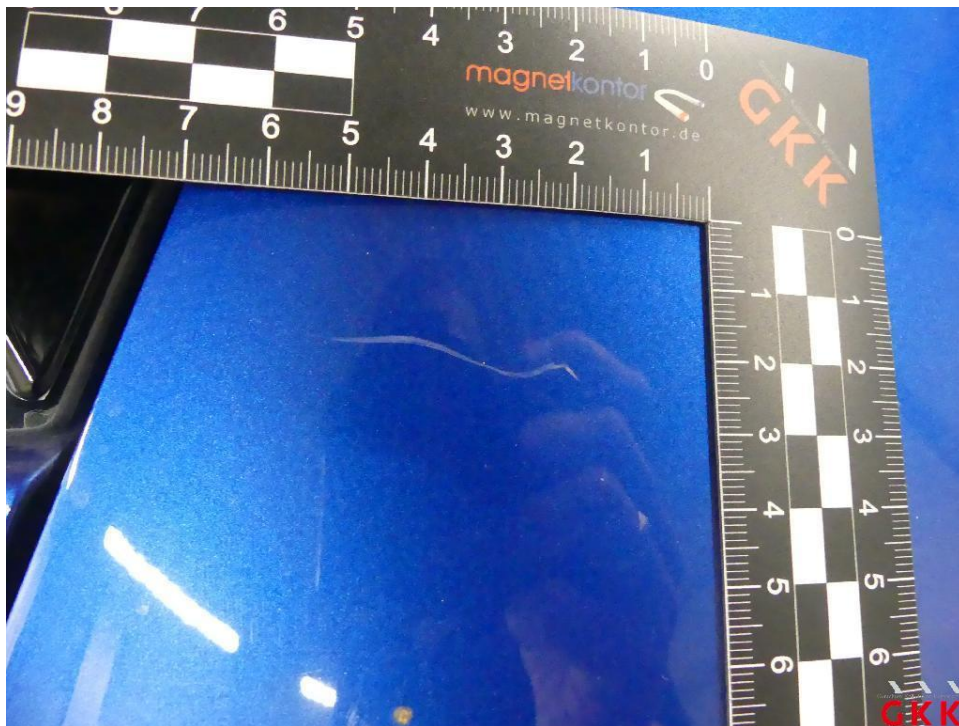
Bild 20 Seitenwand rechts, verkratzt, lackieren

Bild 21 Seitenwand rechts, verkratzt, lackieren

Bild 22 Seitenwand rechts, verkratzt, lackieren

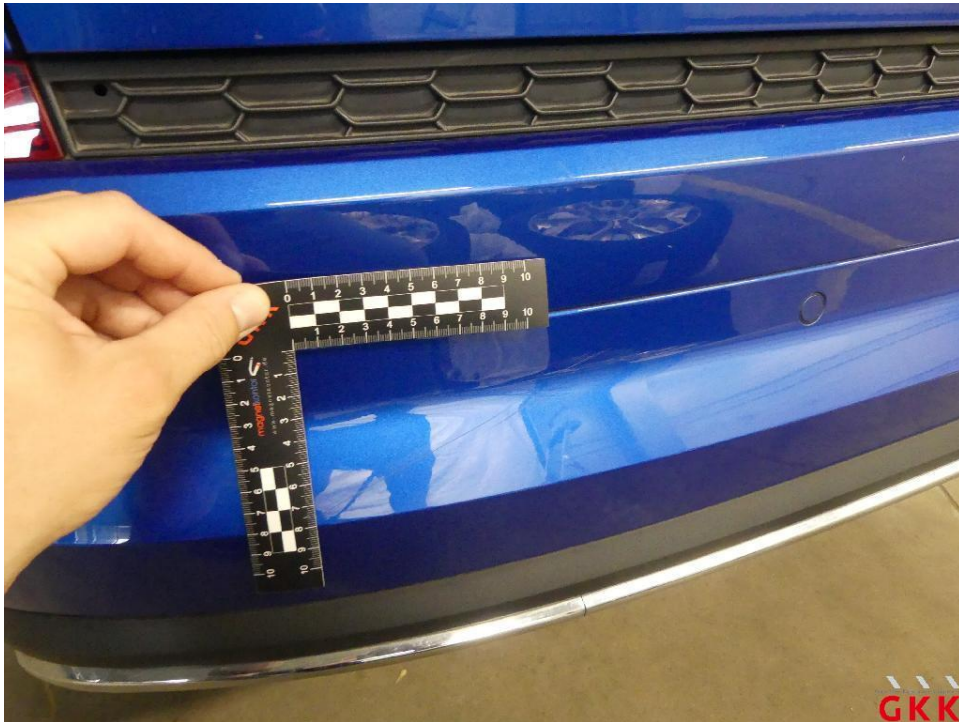
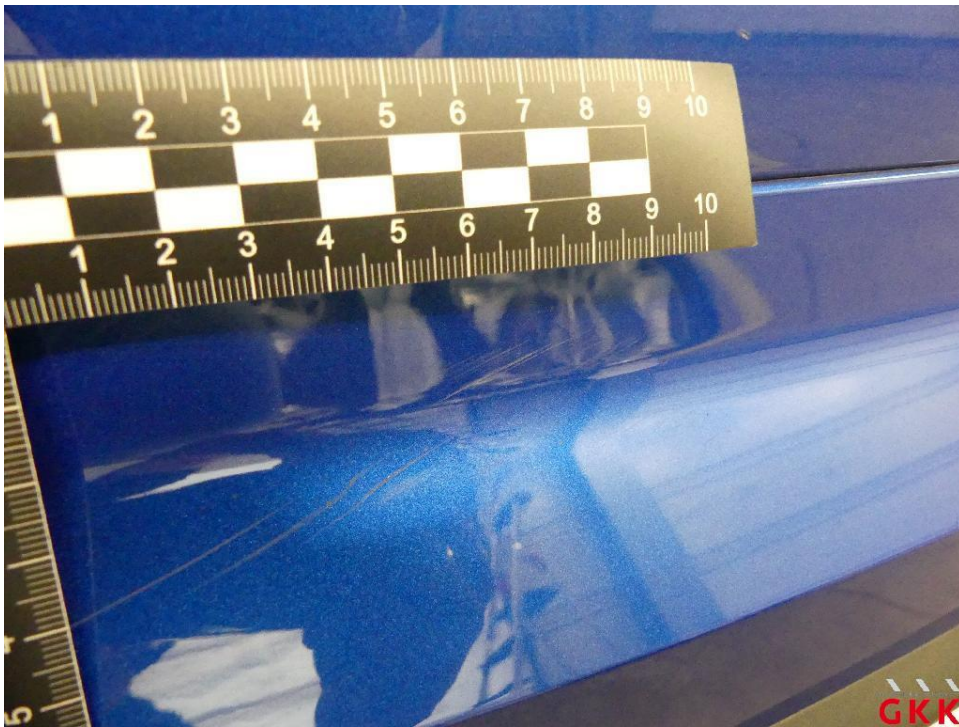
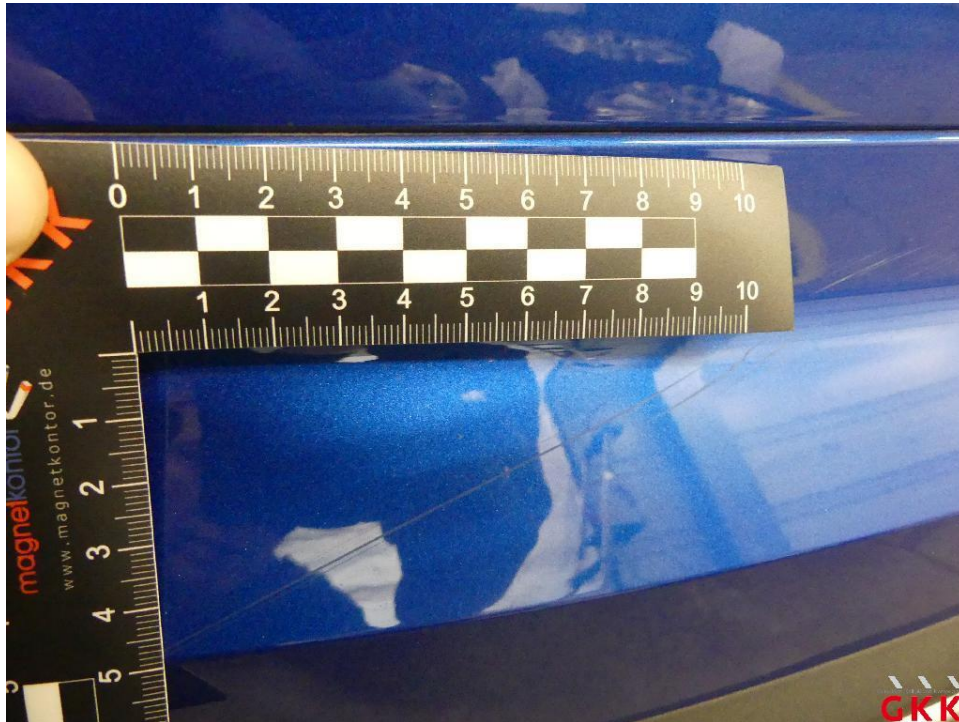
Bild 23 Stoßfänger hinten, Verkleidung oberhalb -lackiert-, verkratzt, lackieren

Bild 24 Stoßfänger hinten, Verkleidung oberhalb -lackiert-, verkratzt, lackieren

Bild 25 Stoßfänger hinten, Verkleidung oberhalb -lackiert-, verkratzt, lackieren
