## Zustandsbericht

| Berichtsnummer : | 0000000935258-DE968 | | |

#### Kia Niro (SG2)(2022->) e-Niro Vision

| Erstzulassung / Baujahr: | 06.08.2024 / 2023 | Besichtigungsdatum/-ort: | 30.07.2026 73249 Wernau (Neckar) |

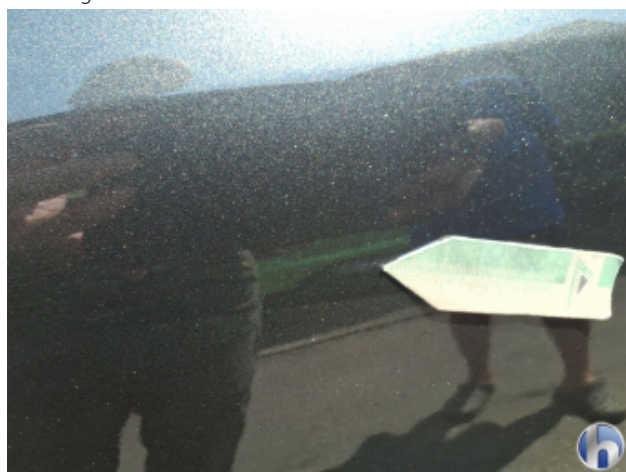
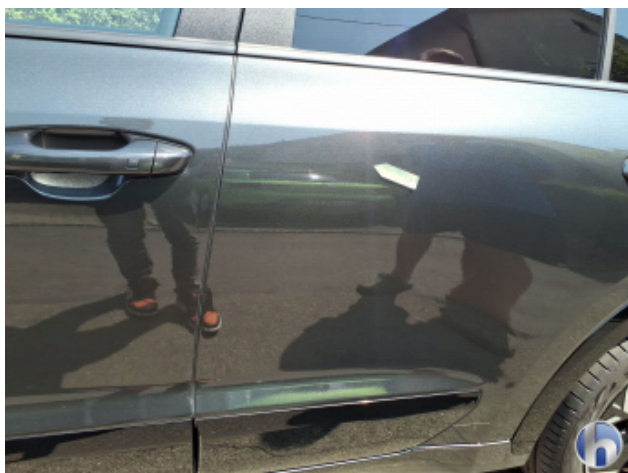
| 1. | Tür Hinten - Links | Kratzer | Smart Repair |

1. Tür Hinten - Links  
Kratzer - Smart Repair

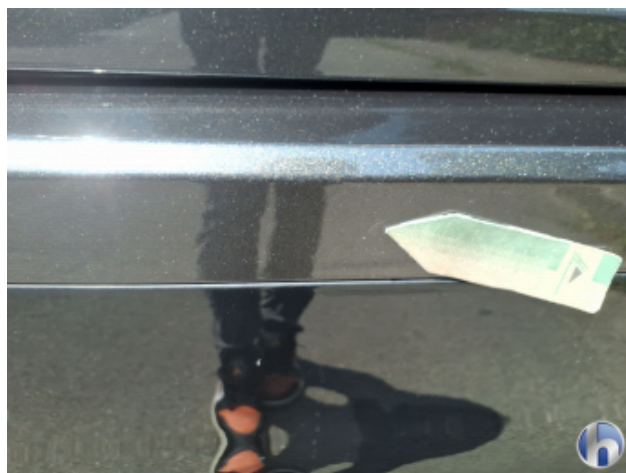
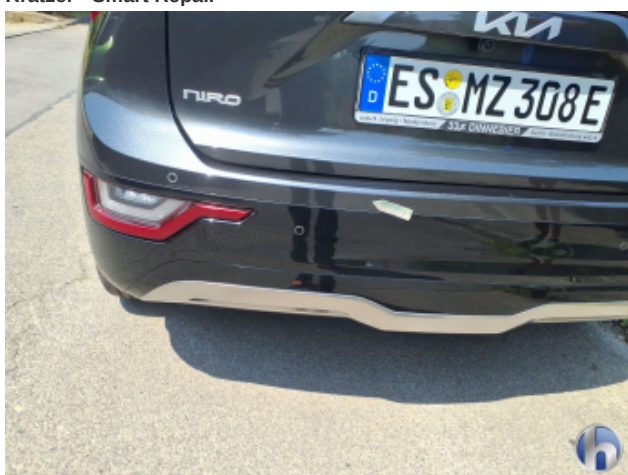
| 2. | Stoßfänger Hinten | Kratzer | Smart Repair |

2. Stoßfänger Hinten  
Kratzer - Smart Repair

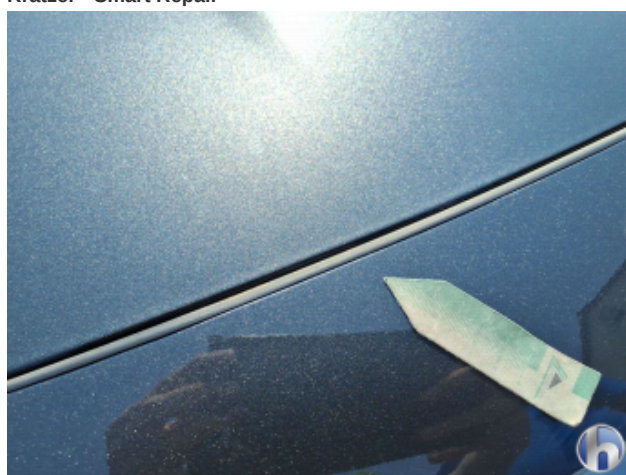
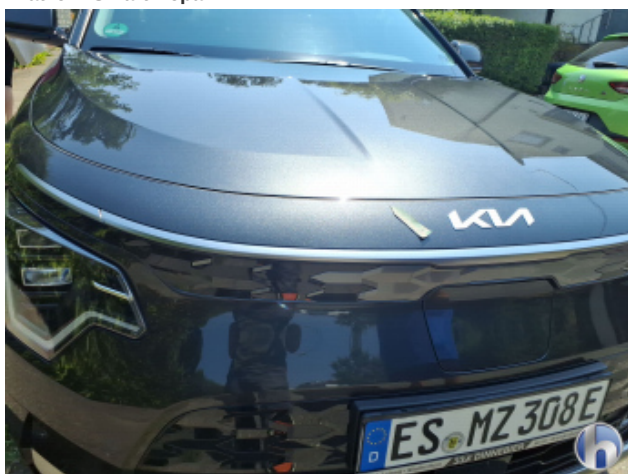
| 3. | Stoßfänger Vorne | Oberflächenkratzer | Aufbereiten / Polieren |

3. Stoßfänger Vorne  
Oberflächenkratzer - Aufbereiten / Polieren

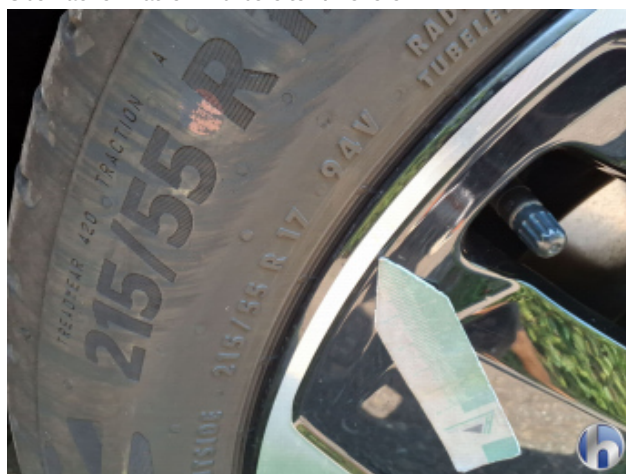
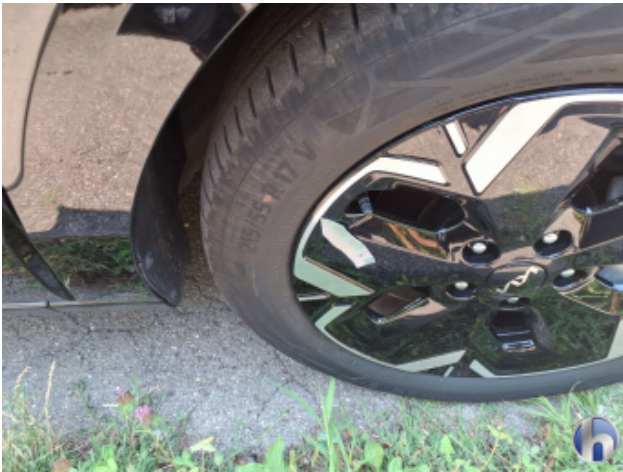
| 4. | Felge Vorne - Rechts | Gebrauchsspuren | Ohne Reparatur |

4. Felge Vorne - Rechts  
Gebrauchsspuren - Ohne Reparatur

4. Felge Vorne - Rechts  
**Gebrauchsspuren - Ohne Reparatur**

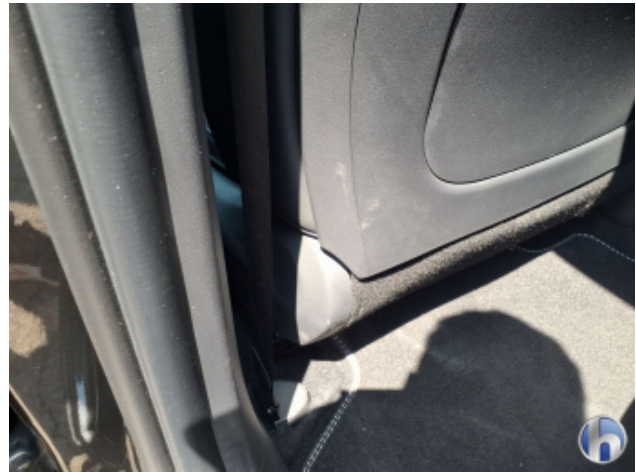
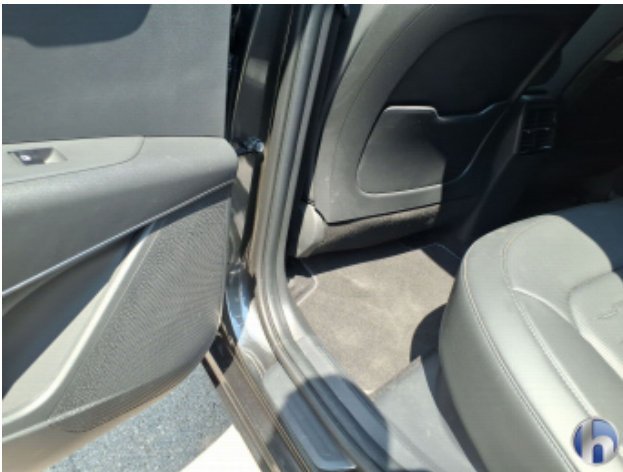
| 5. | Sitz Innenraum links vorne | Gebrauchsspuren | Ohne Reparatur |

5. Sitz Innenraum links vorne  
**Gebrauchsspuren - Ohne Reparatur**

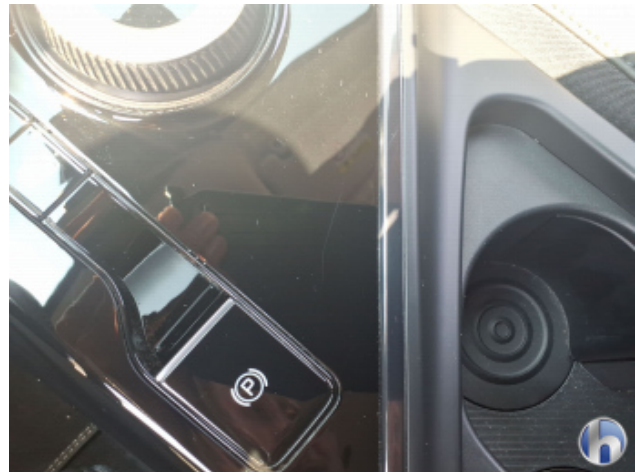
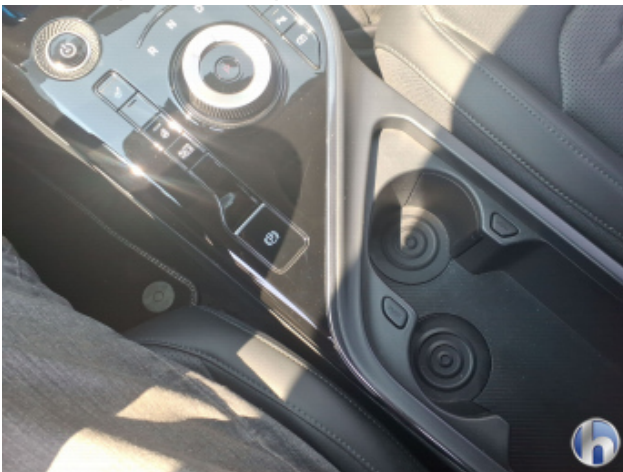
| 6. | Mittelkonsole Innenraum vorne mitte | Oberflächenkratzer | Aufbereiten / Polieren |

6. Mittelkonsole Innenraum vorne mitte  
**Oberflächenkratzer - Aufbereiten / Polieren**
