## Expert report

| <b>Subject</b> | Vorabbesichtigung |
| <b>Inspection date / location</b> | 22 May 2026 / SAP Walldorf<br>69190 Walldorf |

| <b>Model / sales designation</b> | GLB 220 d |

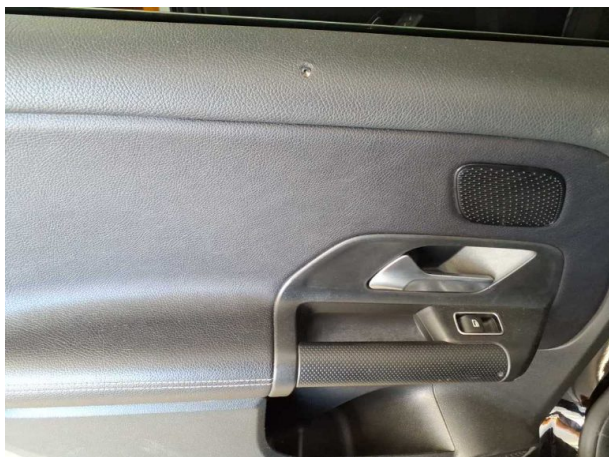
| No. | Component group | Description |
|---|---|---|
| 2 | Trim / covers | Door trim - rear left side - Scratched - Loss in value |

**Damage 2:** Trim / covers: Door trim - rear left side - Scratched - Loss in value

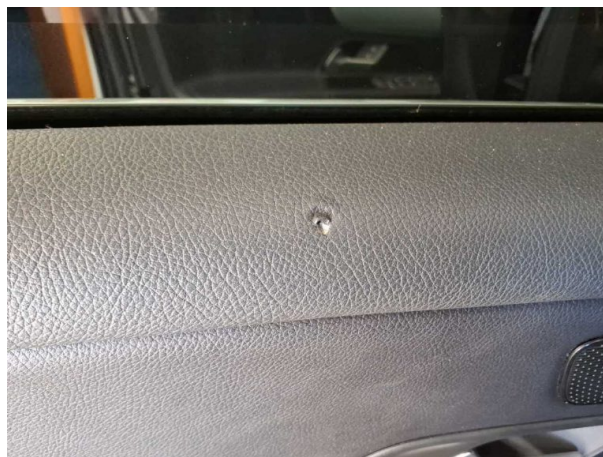
**Damage 2:** Trim / covers: Door trim - rear left side - Scratched... Loss in value

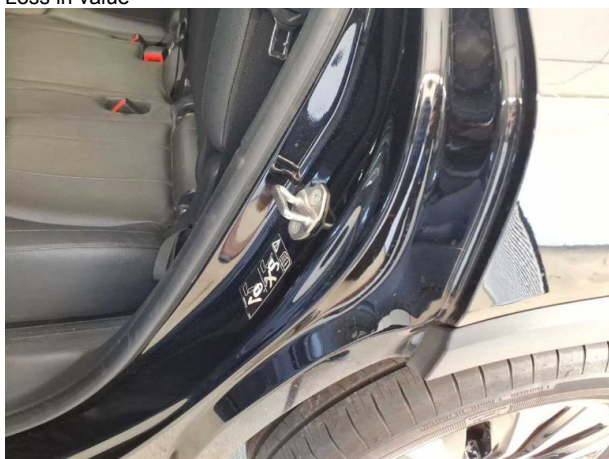
| No. | Component group | Description |
|---|---|---|
| 3 | Side panel - rear left side | Sill - Dent / paintcoat damage - Smart repair |

**Damage 3:** Side panel - rear left side: Sill - Dent / paintcoat damage - Smart repair

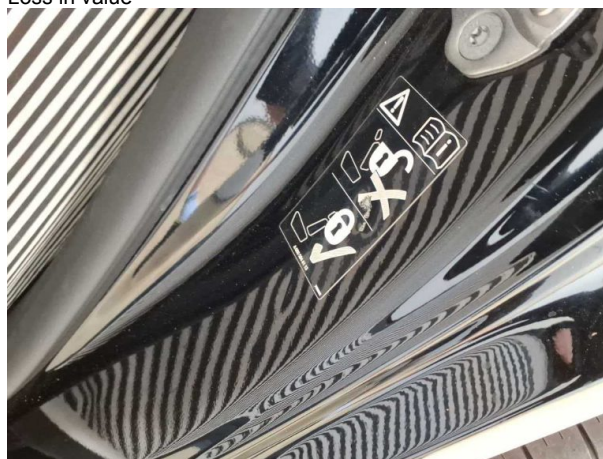
**Damage 3:** Side panel - rear left side: Sill - Dent / paintcoat damage - Smart repair

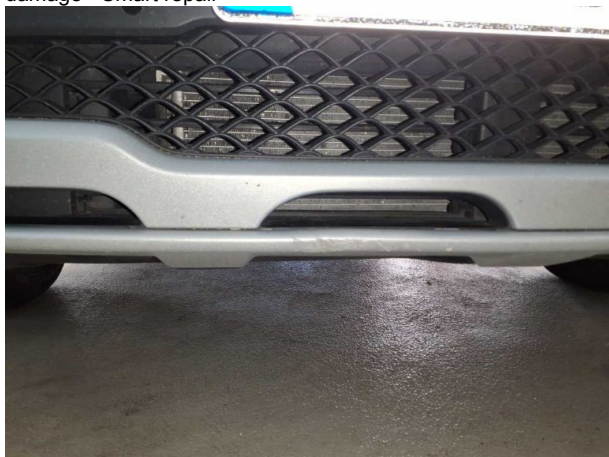
| No. | Component group | Description |
|---|---|---|
| 4 | Front bumper | Spoiler - Scratched - Loss in value |

**Damage 4:** Front bumper: Spoiler - Scratched - Loss in value

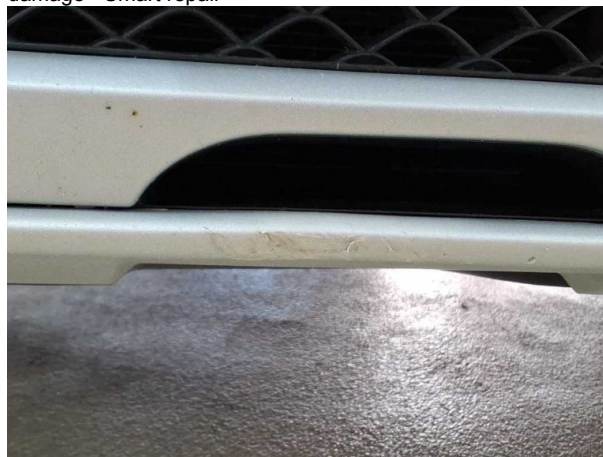
**Damage 4:** Front bumper: Spoiler - Scratched - Loss in value

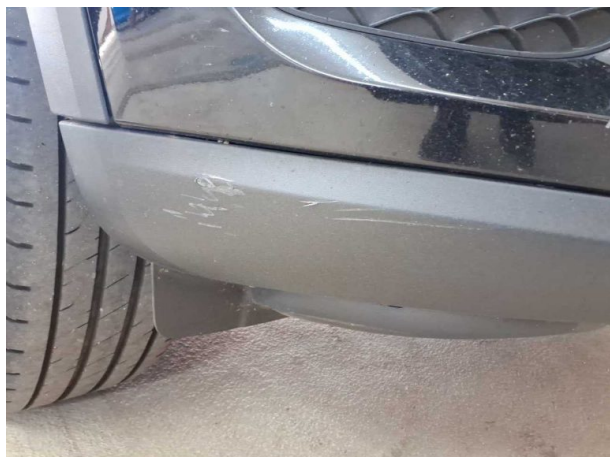
**Damage 4:** Front bumper: Spoiler - Scratched - Loss in value

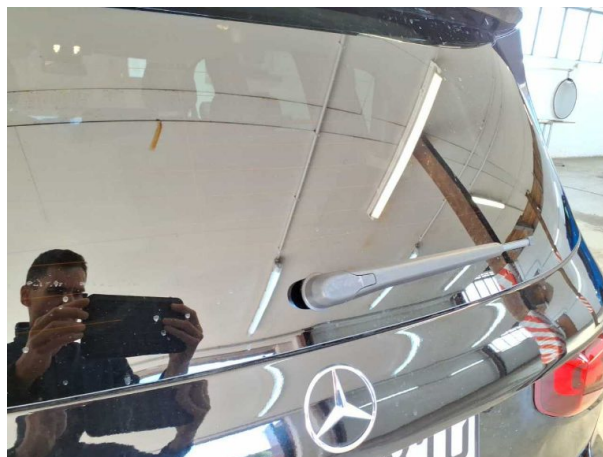
| No. | Component group | Description |
|---|---|---|
| 5 | Boot lid / rear door | Boot lid - dent(s) - Smooth repair work |

**Damage 5:** Boot lid / rear door: Boot lid - dent(s) - Smooth repair work

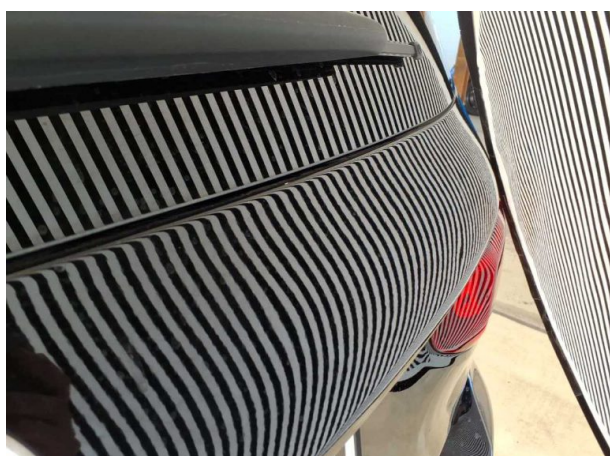
**Damage 5:** Boot lid / rear door: Boot lid - dent(s) - Smooth repair work

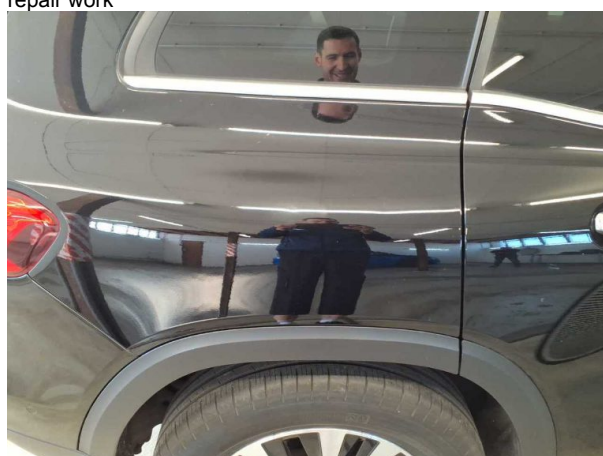
| No. | Component group | Description |
|---|---|---|
| 6 | Side panel - rear right side | Side panel - dent(s) - Smooth repair work |

**Damage 6:** Side panel - rear right side: Side panel - dent(s) - Smooth repair work

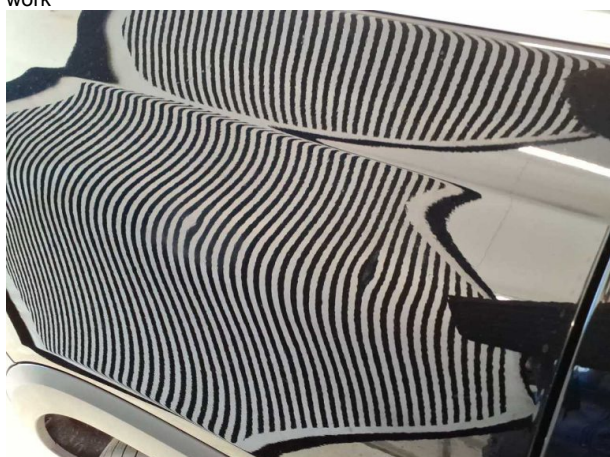
**Damage 6:** Side panel - rear right side: Side panel - dent(s) - Smooth repair work

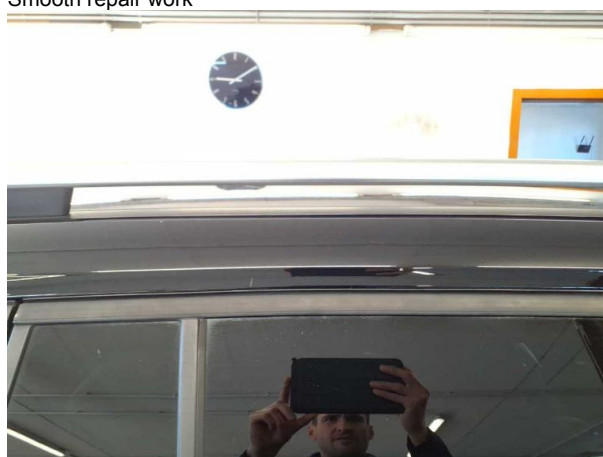
| No. | Component group | Description |
|---|---|---|
| 7 | Roof | Roof rail - right side - dent(s) - Smooth repair work |

**Damage 7:** Roof: Roof rail - right side - dent(s) - Smooth repair work

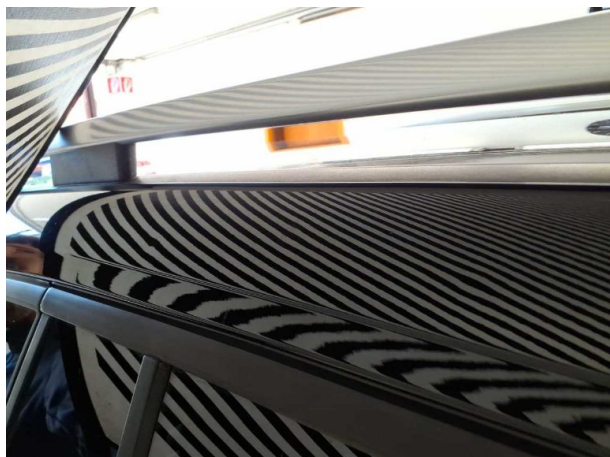
**Damage 7:** Roof: Roof rail - right side - dent(s) - Smooth repair work

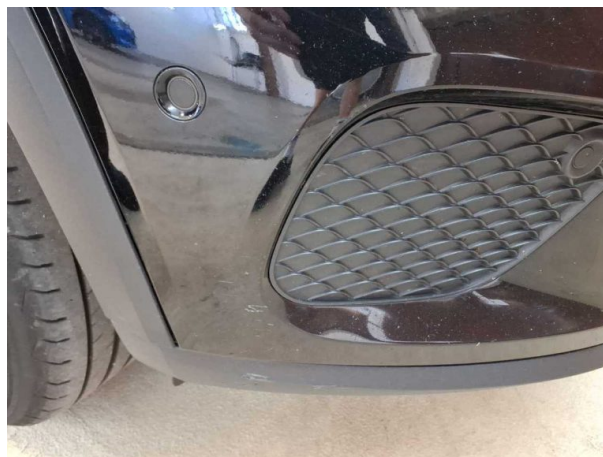
| No. | Component group | Description |
|---|---|---|
| 8 | Front bumper | Front bumper - Scratched - Smart repair |

**Damage 8:** Front bumper: Front bumper - Scratched - Smart repair

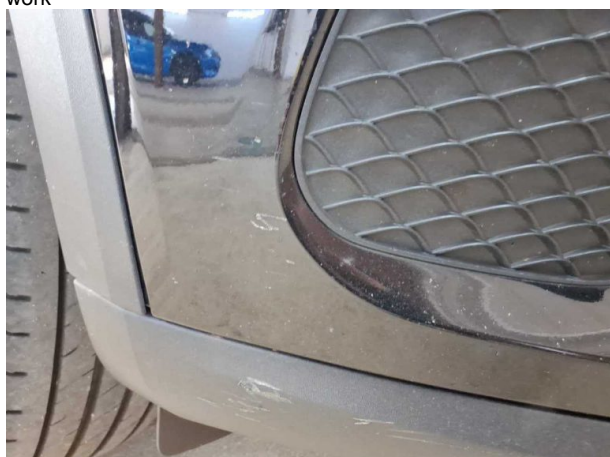
**Damage 8:** Front bumper: Front bumper - Scratched - Smart repair

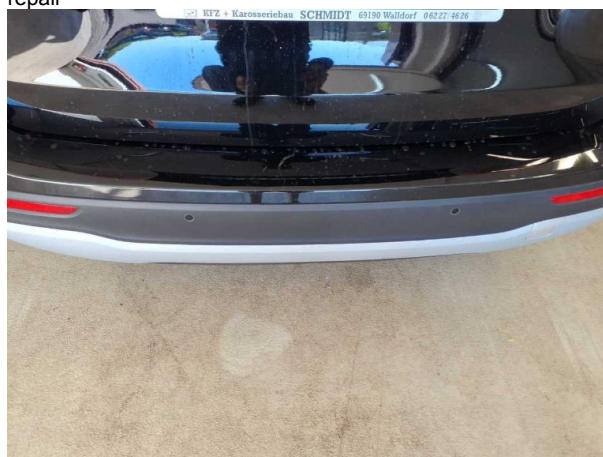
| No. | Component group | Description |
|---|---|---|
| 9 | Rear bumper | Rear bumper - Scratched - Repair and paint |

**Damage 9:** Rear bumper: Rear bumper - Scratched - Repair and paint

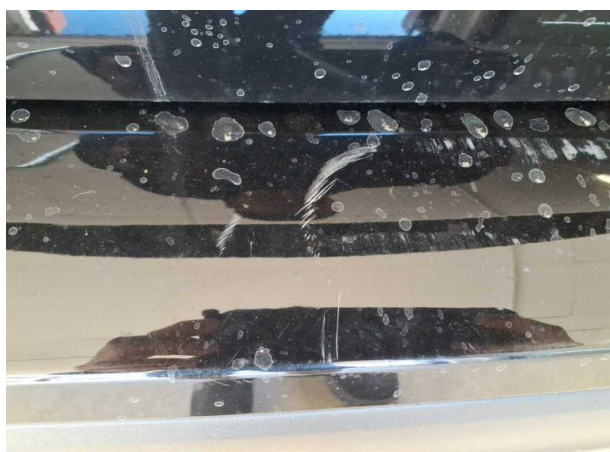
**Damage 9:** Rear bumper: Rear bumper - Scratched - Repair and paint

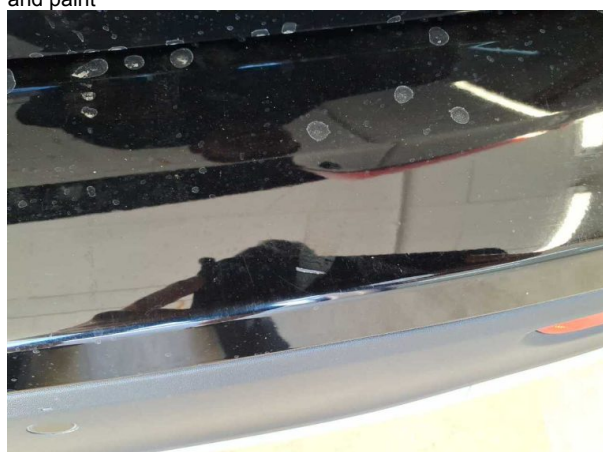
**Damage 9:** Rear bumper: Rear bumper - Scratched - Repair and paint

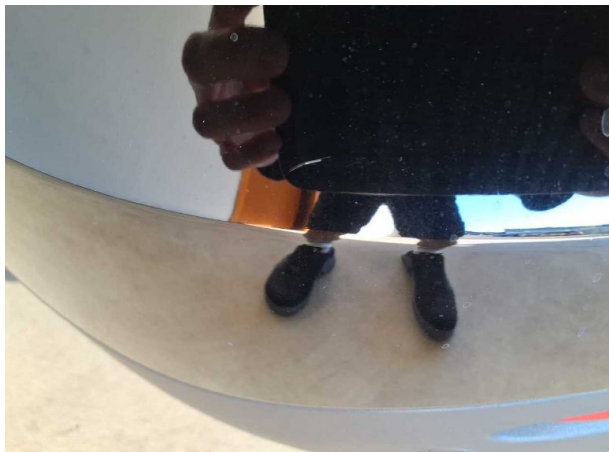
**Damage 9:** Rear bumper: Rear bumper - Scratched - Repair and paint

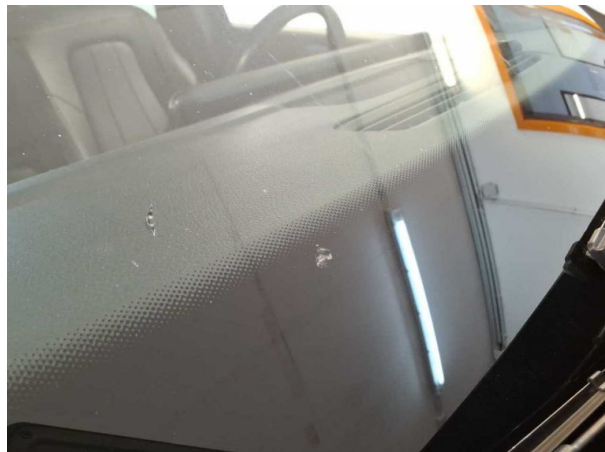
| No. | Component group | Description |
|---|---|---|
| 10 | Vehicle glazing | Windscreen - Stone chips - Replace |

**Damage 10:** Vehicle glazing: Windscreen - Stone chips - Replace

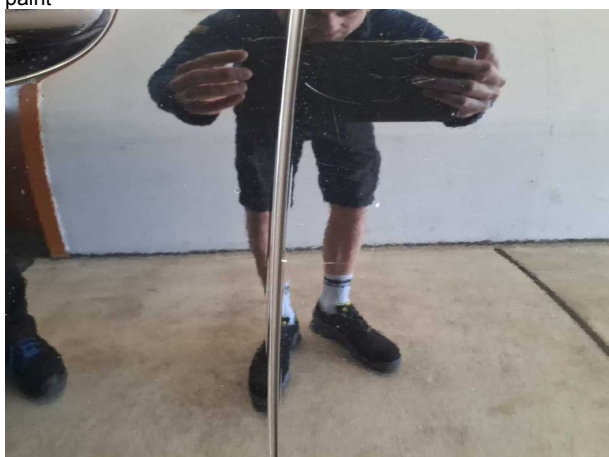
| No. | Component group | Description |
|---|---|---|
| 11 | Door - rear left side | Door - Scratched - Repair and paint |

**Damage 11:** Door - rear left side: Door - Scratched - Repair and paint

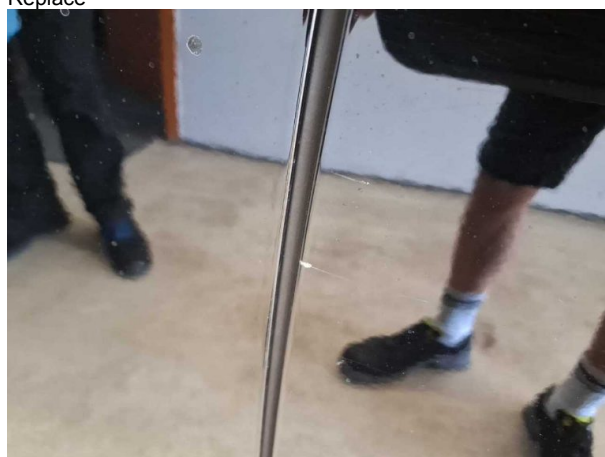
**Damage 11:** Door - rear left side: Door - Scratched - Repair and paint

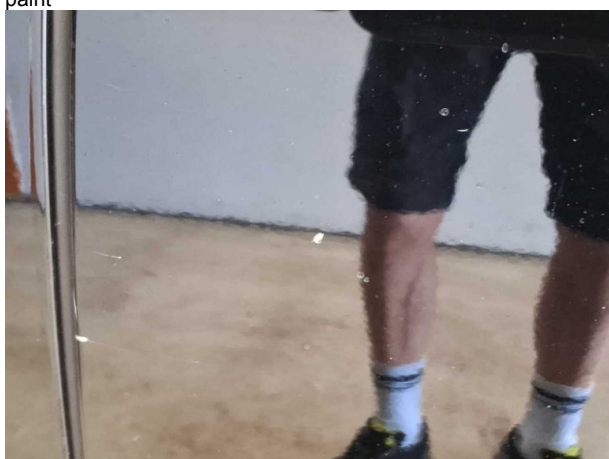
**Damage 11:** Door - rear left side: Door - Scratched - Repair and paint

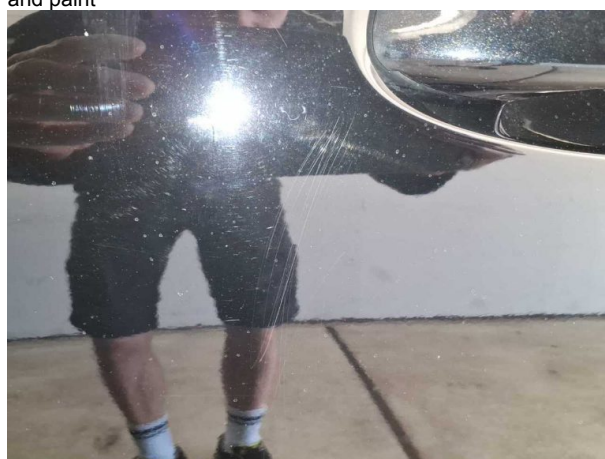
**Damage 11:** Door - rear left side: Door - Scratched - Repair and paint

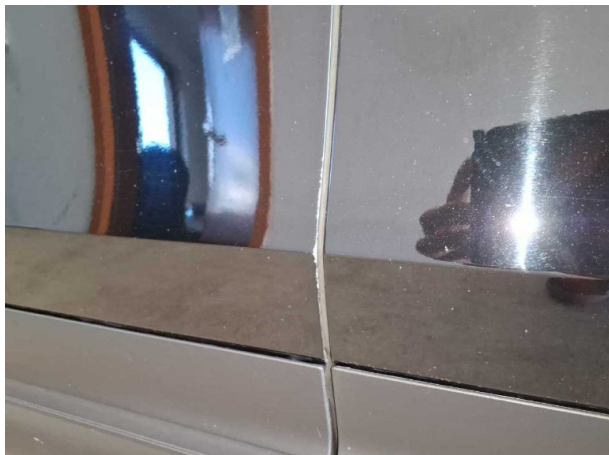
| No. | Component group | Description |
|---|---|---|
| 3 | Door - front left side | Door edge - Scratched - No deduction |

**Wear and tear 3:** Door - front left side: Door edge - Scratched - No deduction

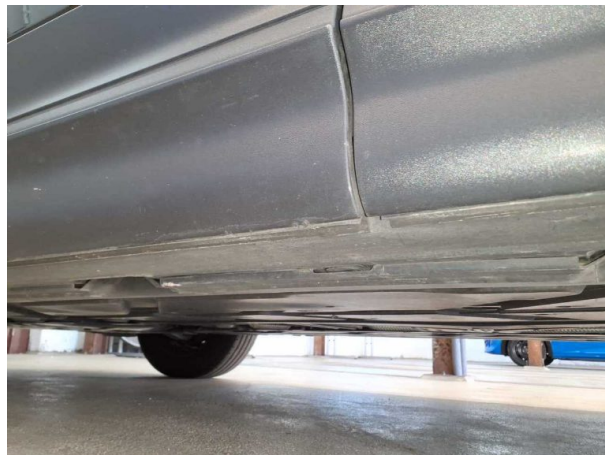
| No. | Component group | Description |
|---|---|---|
| 4 | Door - front left side | Brightware - lower - Scratched - No deduction |

**Wear and tear 4:** Door - front left side: Brightware - lower - Scratched - No deduction

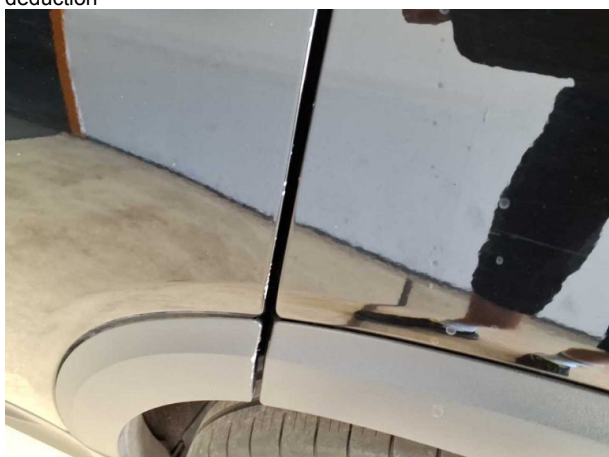
| No. | Component group | Description |
|---|---|---|
| 5 | Door - rear left side | Door edge - Scratched - No deduction |

**Wear and tear 5:** Door - rear left side: Door edge - Scratched - No deduction

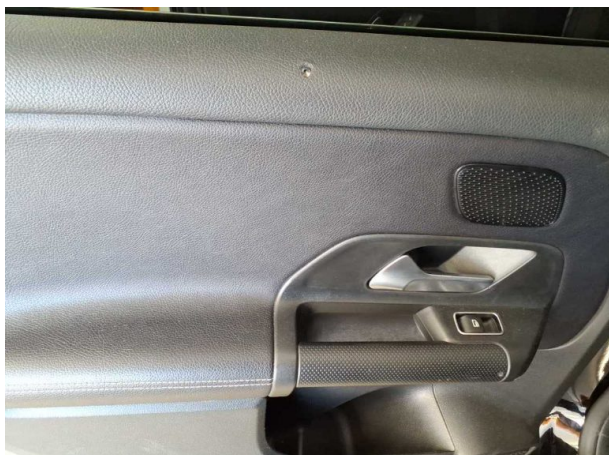
| Nr. | Bauteilgruppe | Beschreibung |
|---|---|---|
| 2 | Verkleidungen/<br>Abdeckungen | Türverkleidung hinten links - verkratzt / verschürft - Wertminderung |

**Beschädigung 2:** Verkleidungen/Abdeckungen: Türverkleidung hinten links - verkratzt / verschürft - Wertminderung

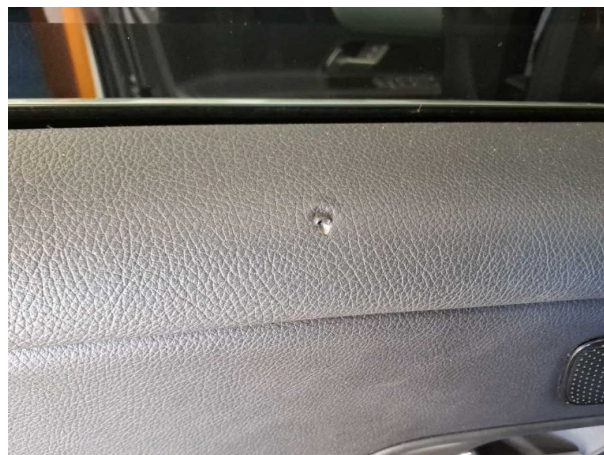
**Beschädigung 2:** Verkleidungen/Abdeckungen: Türverkleidung hinten links - verkratzt / verschürft -

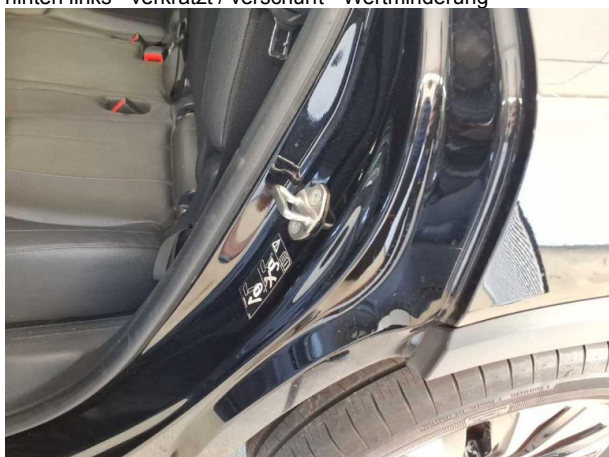
| Nr. | Bauteilgruppe | Beschreibung |
|---|---|---|
| 3 | Seitenwand links | Einstieg - Delle / Lackschaden - Smart Repair |

**Beschädigung 3:** Seitenwand links: Einstieg - Delle / Lackschad... - Smart Repair

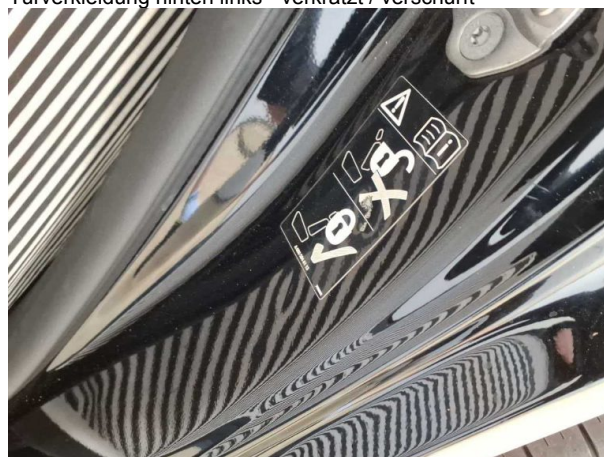
**Beschädigung 3:** Seitenwand links: Einstieg - Delle / Lackschaden - Smart Repair

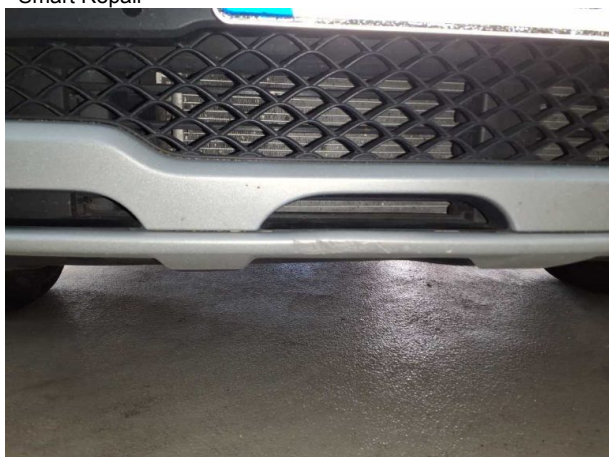
| Nr. | Bauteilgruppe | Beschreibung |
|---|---|---|
| 4 | Stoßfänger vorn | Spoiler - verkratzt / verschürft - Wertminderung |

**Beschädigung 4:** Stossfänger vorn: Spoiler - verkratzt / verschürft - Wertminderung

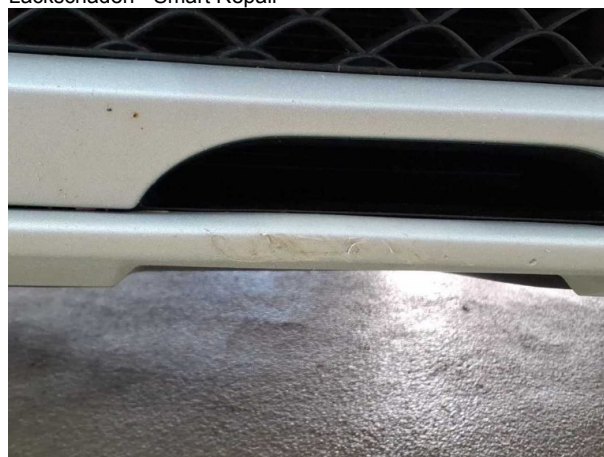
**Beschädigung 4:** Stossfänger vorn: Spoiler - verkratzt / verschürft - Wertminderung

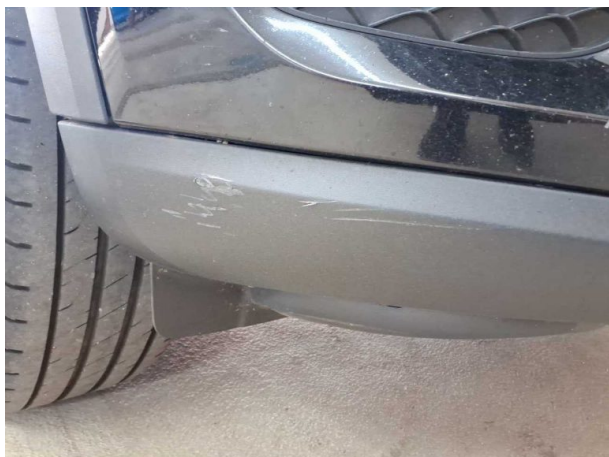
**Beschädigung 4:** Stossfänger vorn: Spoiler - verkratzt / verschürft  
- Wertminderung

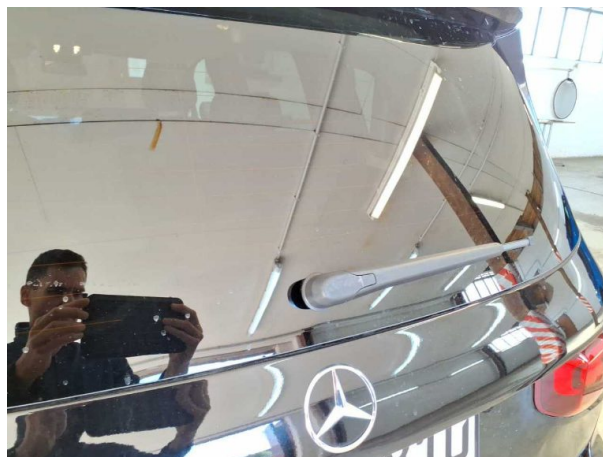
| Nr. | Bauteilgruppe | Beschreibung |
|---|---|---|
| 5 | Heckklappe/-tür | Heckklappe - Delle(n) - sanft instandsetzen |

**Beschädigung 5:** Heckklappe/-tür: Heckklappe - Delle(n) -  
sanft instandsetzen

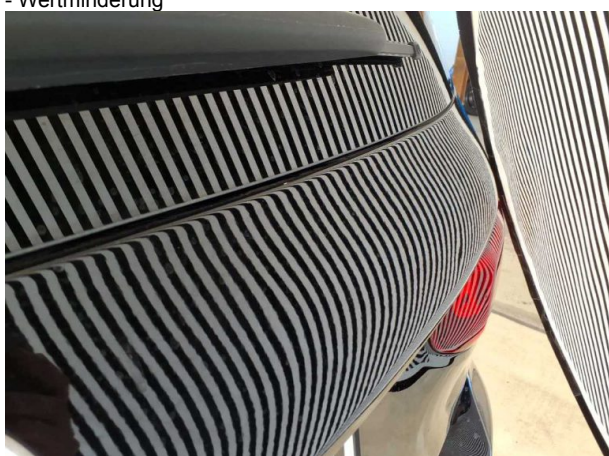
**Beschädigung 5:** Heckklappe/-tür: Heckklappe - Delle(n) - sanft  
instandsetzen

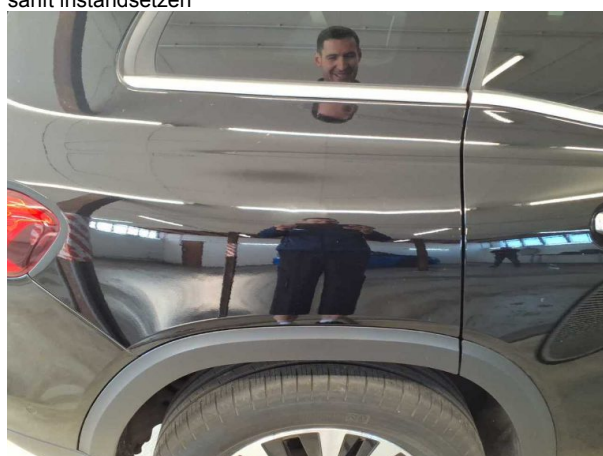
| Nr. | Bauteilgruppe | Beschreibung |
|---|---|---|
| 6 | Seitenwand rechts | Seitenwand - Delle(n) - sanft instandsetzen |

**Beschädigung 6:** Seitenwand rechts: Seitenwand - Delle(n) -  
sanft instandsetzen

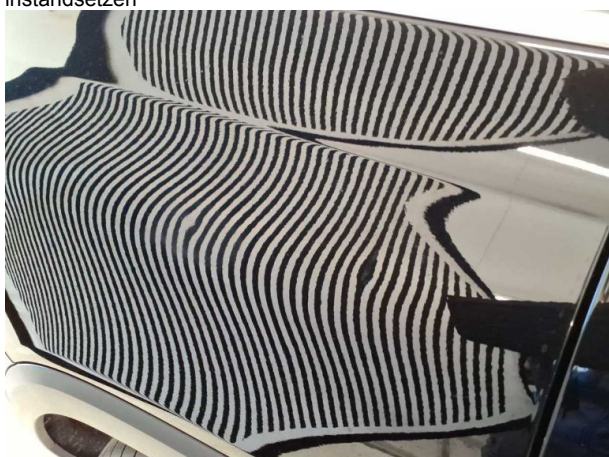
**Beschädigung 6:** Seitenwand rechts: Seitenwand - Delle(n) - sa...  
instandsetzen

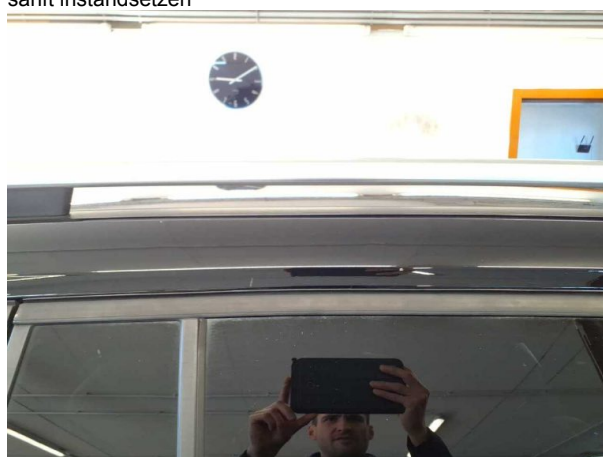
| Nr. | Bauteilgruppe | Beschreibung |
|---|---|---|
| 7 | Fahrzeugdach | Dachholm rechts - Delle(n) - sanft instandsetzen |

**Beschädigung 7:** Fahrzeugdach: Dachholm rechts - Delle(n) -  
sanft instandsetzen

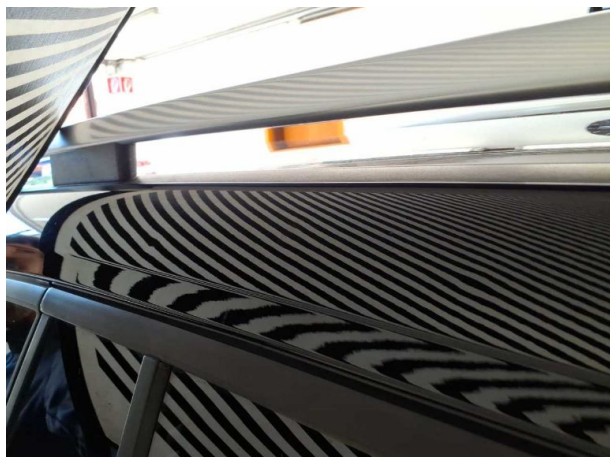
**Beschädigung 7:** Fahrzeugdach: Dachholm rechts - Delle(n) - sanft instandsetzen

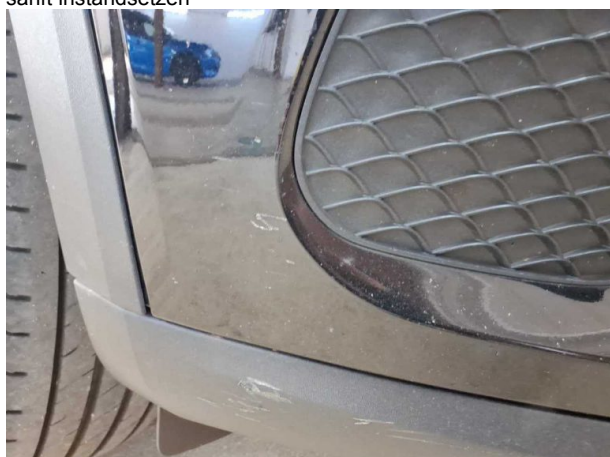
| Nr. | Bauteilgruppe | Beschreibung |
|---|---|---|
| 8 | Stoßfänger vorn | Stoßfänger vorn - verkratzt / verschürft - Smart Repair |

**Beschädigung 8:** Stossfänger vorn: Stossfänger vorn - verkratzt / verschürft - Smart Repair

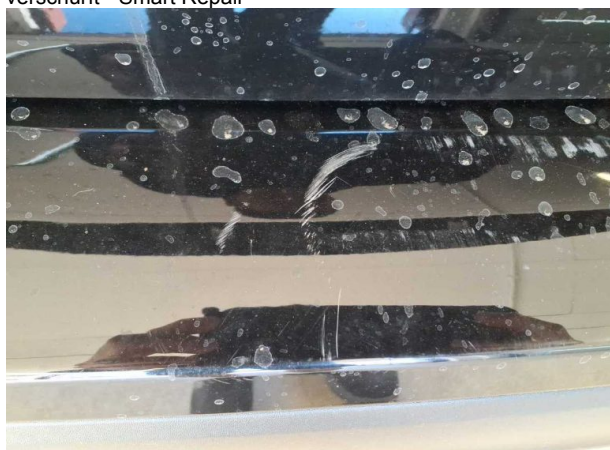
| Nr. | Bauteilgruppe | Beschreibung |
|---|---|---|
| 9 | Stoßfänger hinten | Stoßfänger hinten - verkratzt / verschürft - instandsetzen und lackieren |

**Beschädigung 9:** Stossfänger hinten: Stossfänger hinten - verkratzt / verschürft - instandsetzen und lackieren

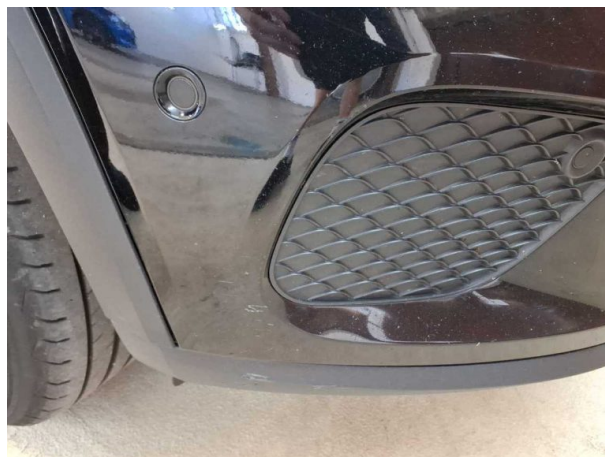
**Beschädigung 8:** Stossfänger vorn: Stossfänger vorn - verkratzt / verschürft - Smart Repair

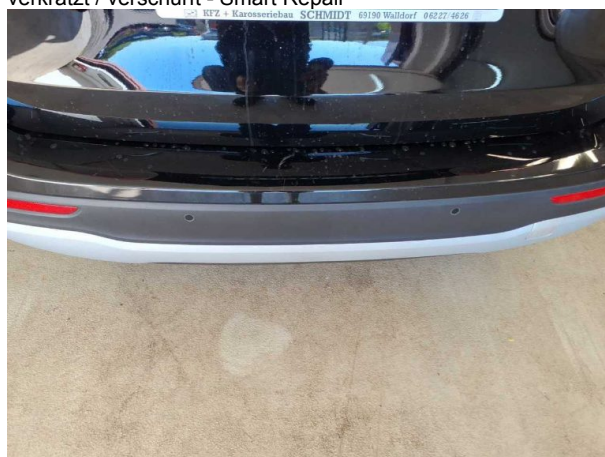
**Beschädigung 9:** Stossfänger hinten: Stossfänger hinten - verkratzt / verschürft - instandsetzen und lackieren

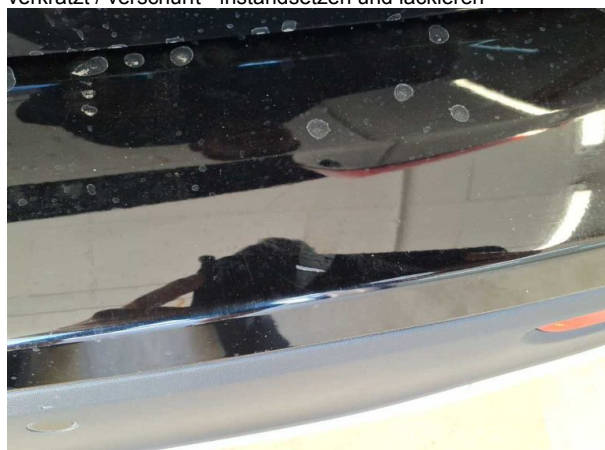
**Beschädigung 9:** Stossfänger hinten: Stossfänger hinten - verkratzt / verschürft - instandsetzen und lackieren

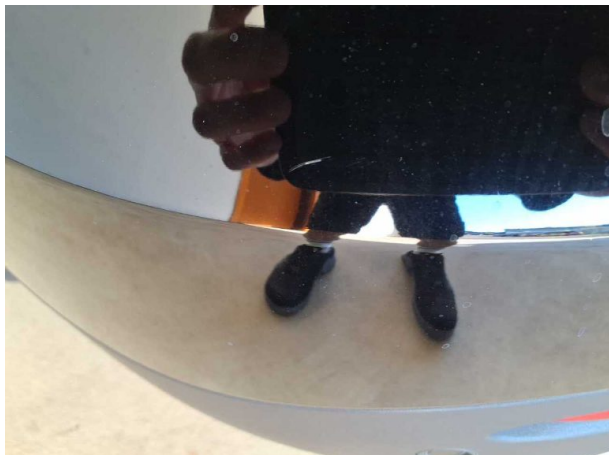
**Beschädigung 9:** Stossfänger hinten: Stossfänger hinten - verkratzt / verschürft - instandsetzen und lackieren

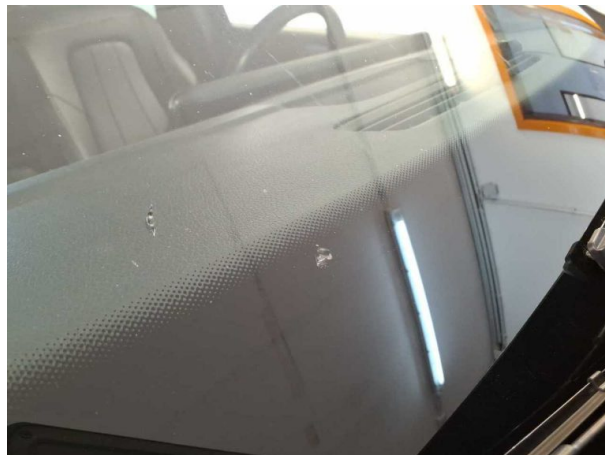
| Nr. | Bauteilgruppe | Beschreibung |
|---|---|---|
| 10 | Verglasung | Frontscheibe - Steinschlag - erneuern |

**Beschädigung 10:** Verglasung: Frontscheibe - Steinschlag - erneuern

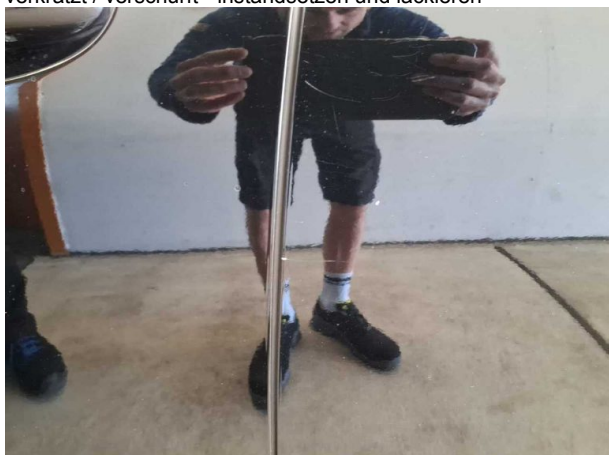
| Nr. | Bauteilgruppe | Beschreibung |
|---|---|---|
| 11 | Tür hinten links | Tür - verkratzt / verschürft - instandsetzen und lackieren |

**Beschädigung 11:** Tür hinten links: Tür - verkratzt / verschürft - instandsetzen und lackieren

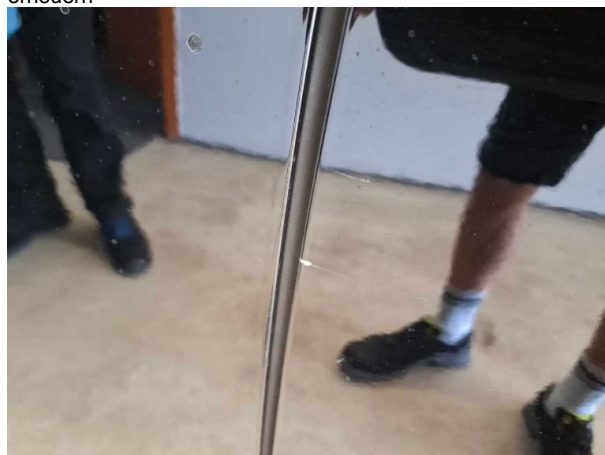
**Beschädigung 11:** Tür hinten links: Tür - verkratzt / verschürft - instandsetzen und lackieren

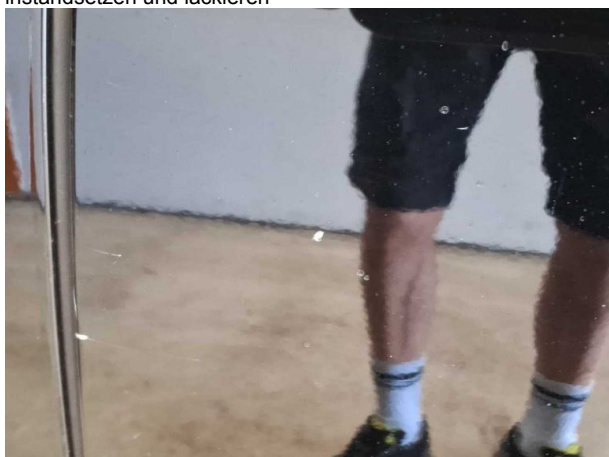
**Beschädigung 11:** Tür hinten links: Tür - verkratzt / verschürft - instandsetzen und lackieren

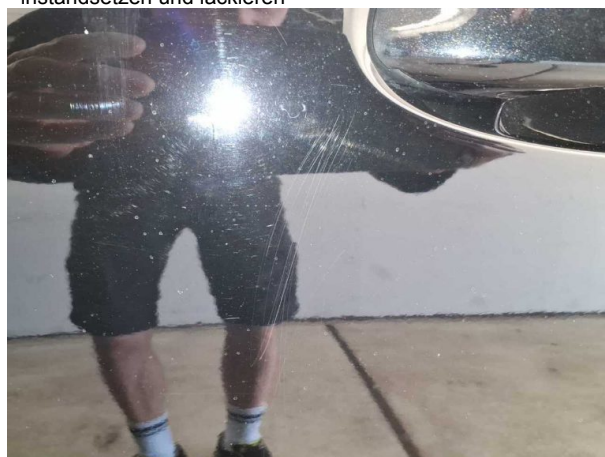
**Beschädigung 11:** Tür hinten links: Tür - verkratzt / verschürft - instandsetzen und lackieren

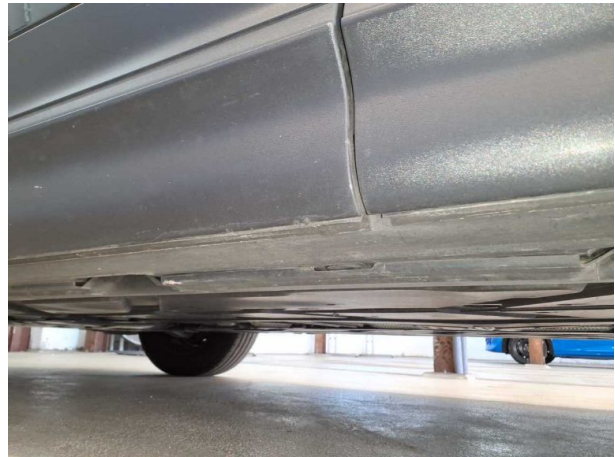
| Nr. | Bauteilgruppe | Beschreibung |
|---|---|---|
| 4 | Tür vorn links | Zierleiste unten - verkratzt / verschürft - kein Abzug |

**Gebrauchsspur 4:** Tür vorn links: Zierleiste unten - verkratzt /  
verschürft - kein Abzug
