**SALCB2DN9NH912684**

## Zustandsbericht

**TÜV SÜD Auto Service GmbH**  
Römeräcker 1  
76351 Linkenheim - Hochstetten

Inspection date: 20 Jul 2026  
**Protocol number:** 46596841  
Delivery date: 20 Jul 2026

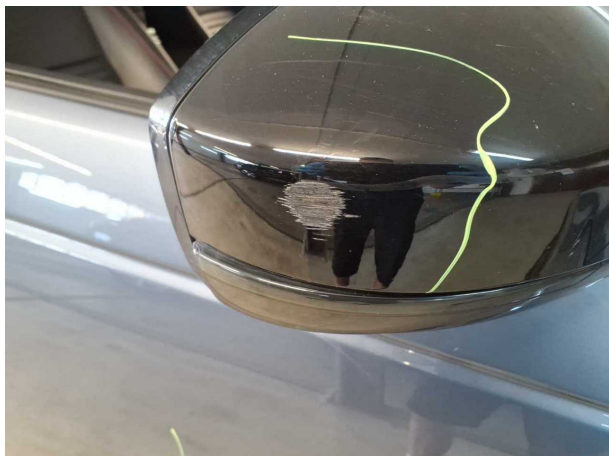
| No. | Component group | Description |
|---|---|---|
| 3 | Wing mirror - right side | Cap - Scratched - Smart repair |

**Damage #3:** Wing mirror - right side: Cap - Scratched - Smart repair

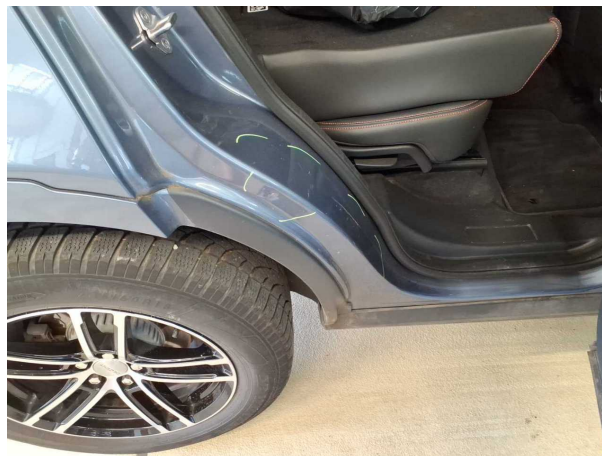
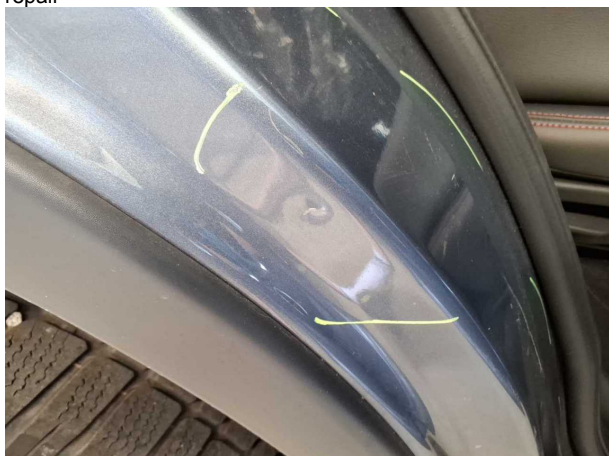
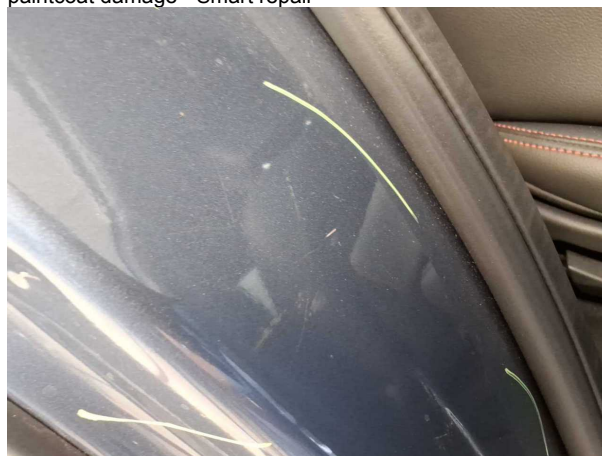
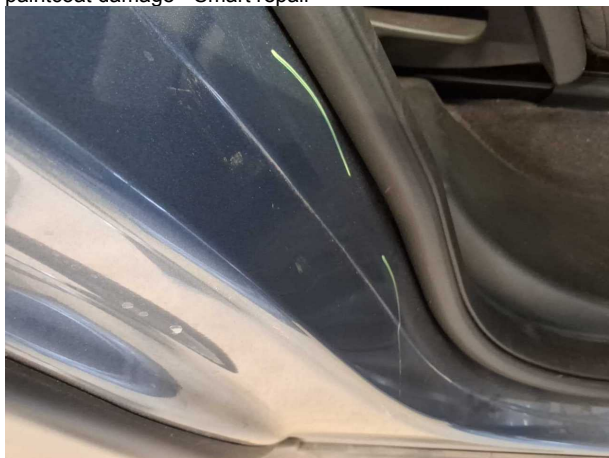
| No. | Component group | Description |
|---|---|---|
| 4 | Side panel - rear right side | Side panel - Dent / paintcoat damage - Smart repair |

**Damage #4:** Side panel - rear right side: Side panel - Dent / paintcoat damage - Smart repair

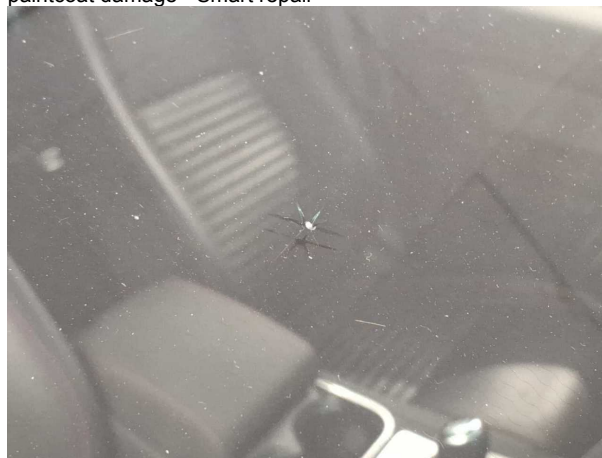
| No. | Component group | Description |
|---|---|---|
| 5 | Vehicle glazing | Windscreen - Stone chips - Replace |

**Damage #5:** Vehicle glazing: Windscreen - Stone chips - Replace

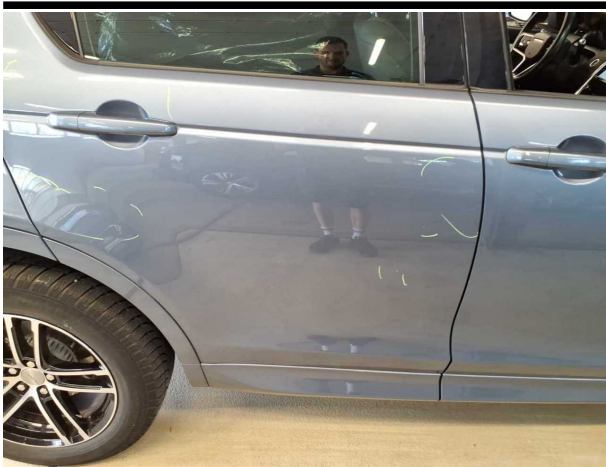
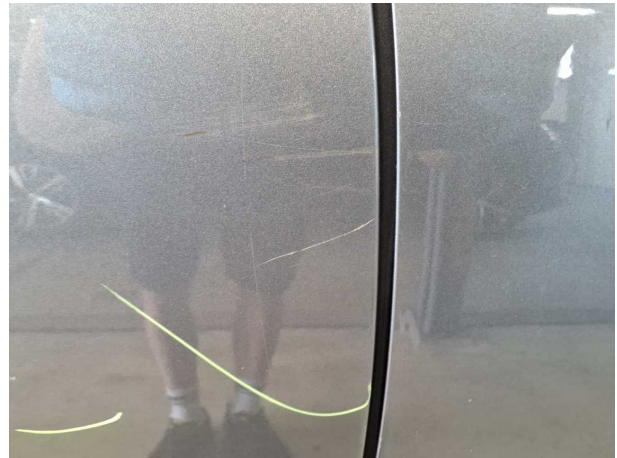
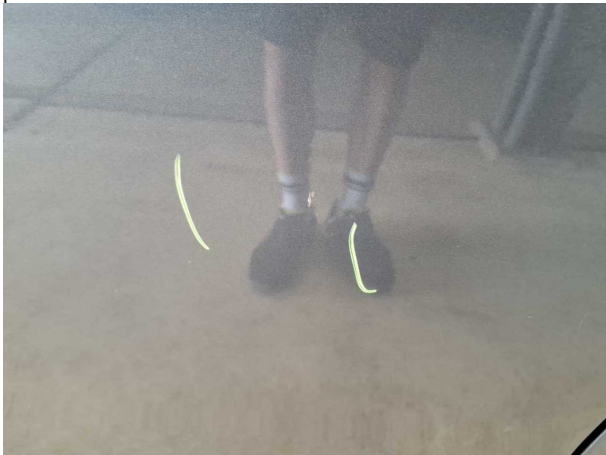
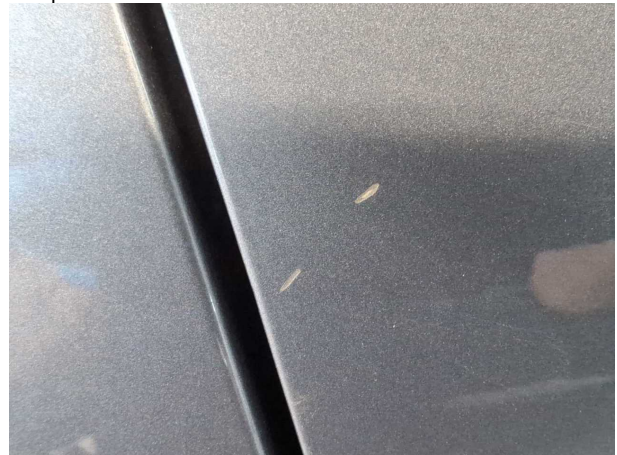
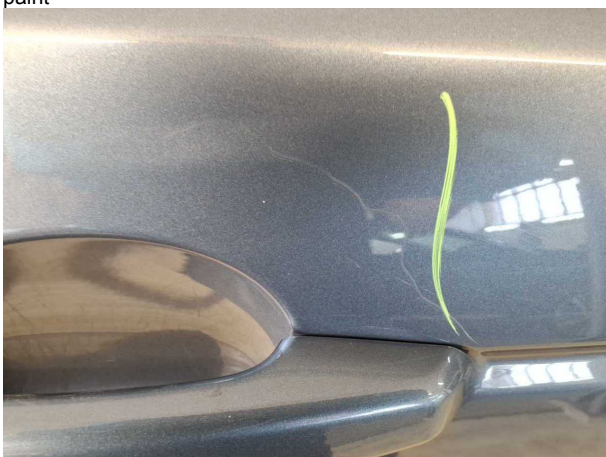
| No. | Component group | Description |
|---|---|---|
| 6 | Door - rear right side | Door - Scratched - Repair and paint |

**Damage #6:** Door - rear right side: Door - Scratched - Repair and paint

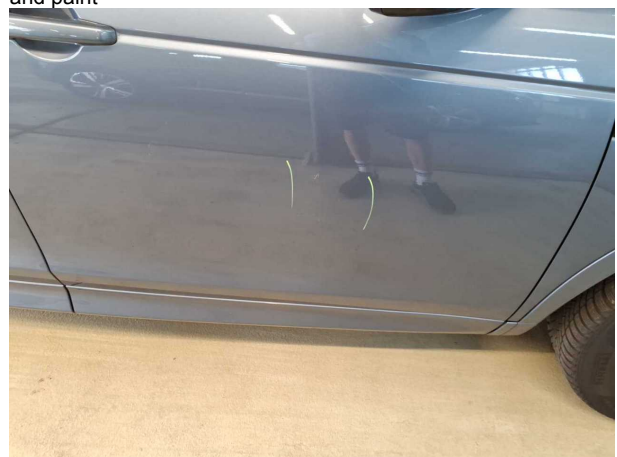
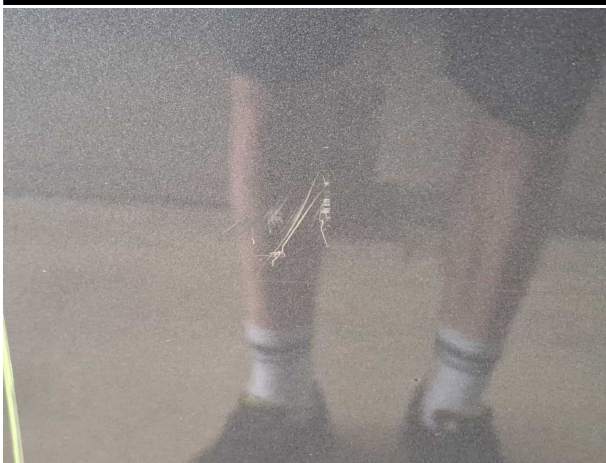
| No. | Component group | Description |
|---|---|---|
| 7 | Door - front right side | Door - Scratch(es) - Repair and paint |

**Damage #7:** Door - front right side: Door - Scratch(es) - Repair and paint

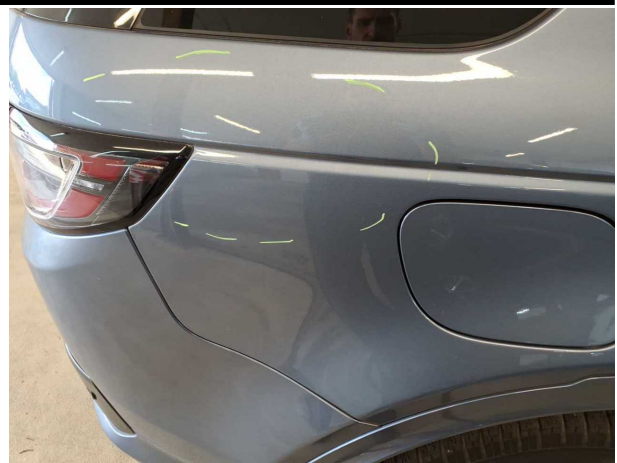
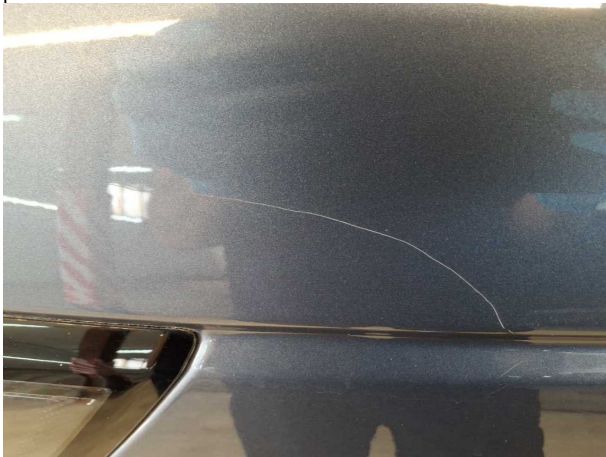
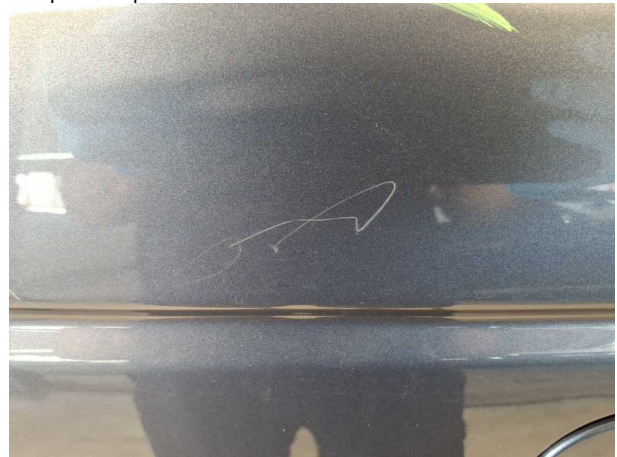
| No. | Component group | Description |
|---|---|---|
| 8 | Side panel - rear right side | Side panel - Scratched - Repair and paint |

**Damage #8:** Side panel - rear right side: Side panel - Scratch... - Repair and paint

**Damage #8:** Side panel - rear right side: Side panel - Scratched - Repair and paint

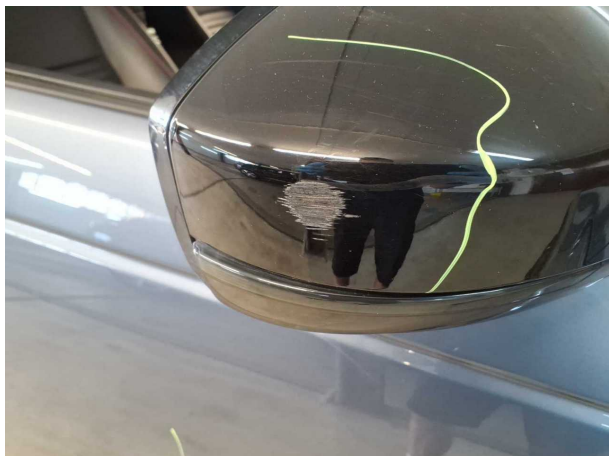
| Nr. | Bauteilgruppe | Beschreibung |
|---|---|---|
| 3 | Außenspiegel rechts | Abdeckkappe - verkratzt / verschürft - Smart Repair |

**Beschädigung #3:** Außenspiegel rechts: Abdeckkappe - verkratzt / verschürft - Smart Repair

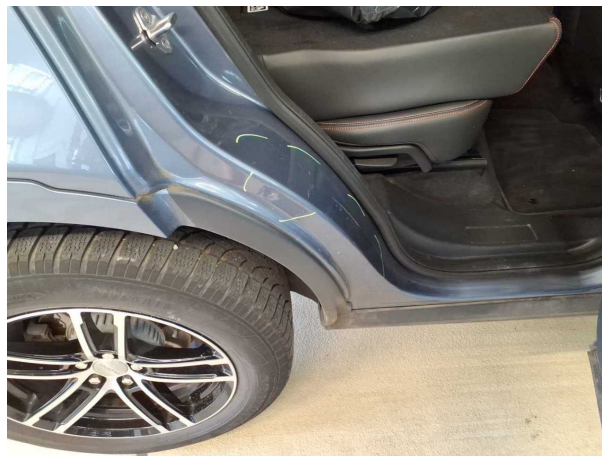
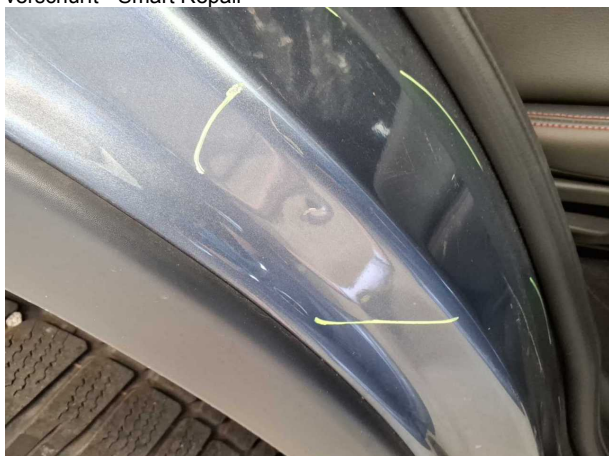
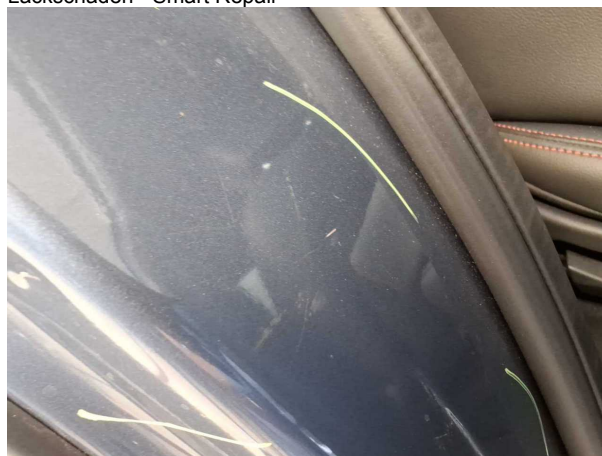
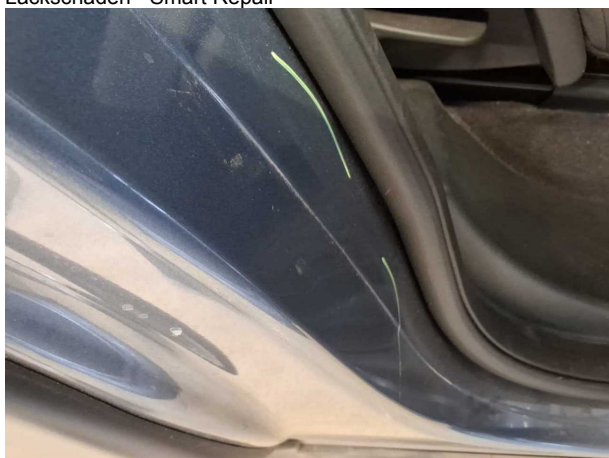
| Nr. | Bauteilgruppe | Beschreibung |
|---|---|---|
| 4 | Seitenwand rechts | Seitenwand - Delle / Lackschaden - Smart Repair |

**Beschädigung #4:** Seitenwand rechts: Seitenwand - Delle / Lackschaden - Smart Repair

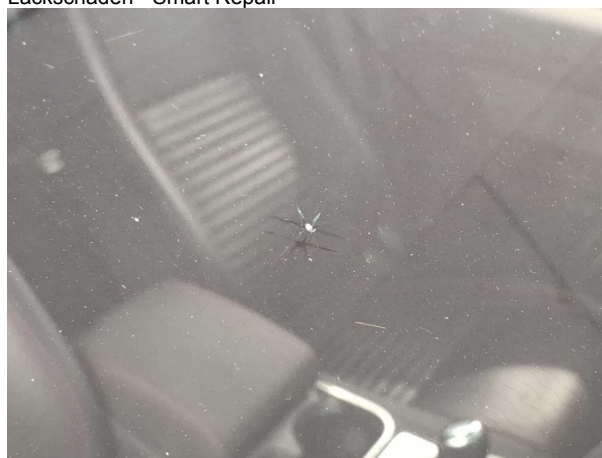
| Nr. | Bauteilgruppe | Beschreibung |
|---|---|---|
| 5 | Verglasung | Frontscheibe - Steinschlag - erneuern |

**Beschädigung #5:** Verglasung: Frontscheibe - Steinschlag - erneuern

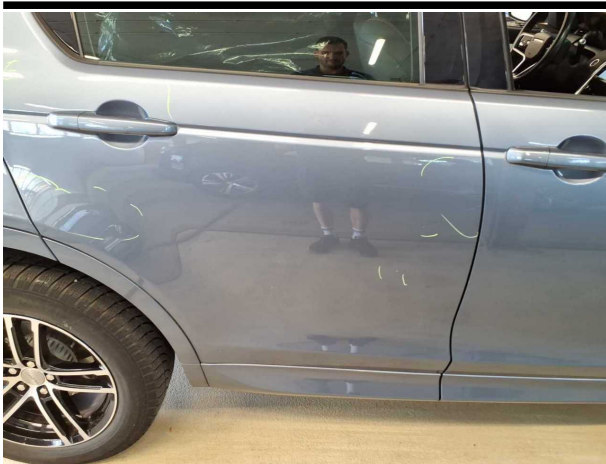
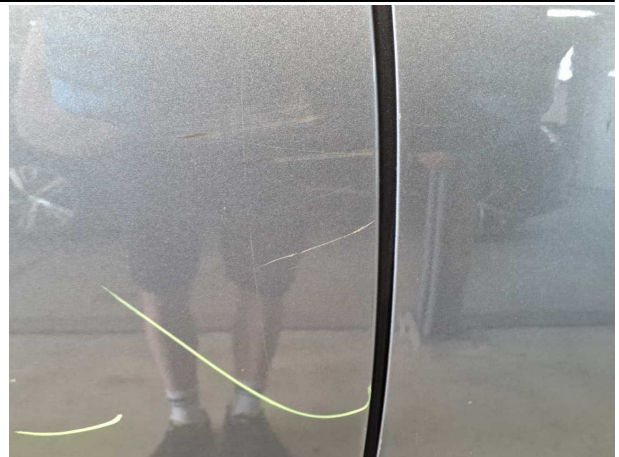
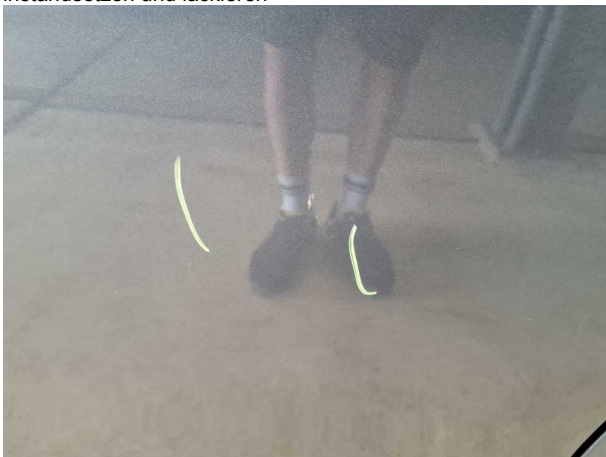
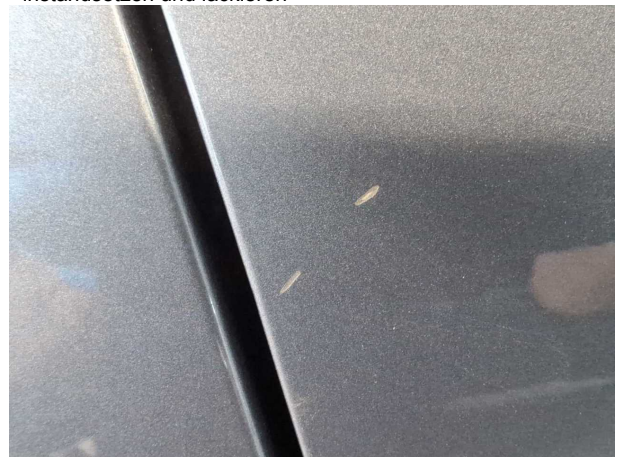
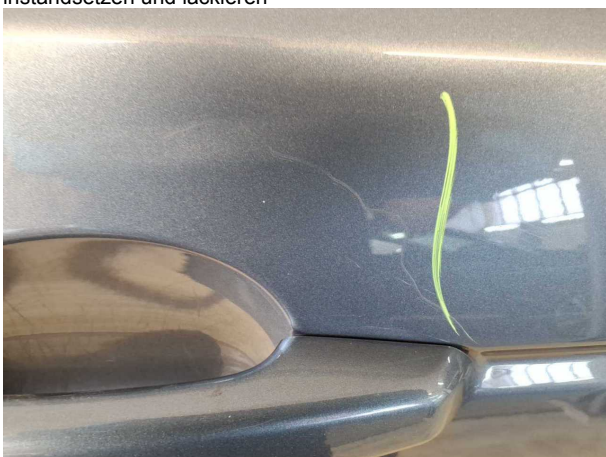
| Nr. | Bauteilgruppe | Beschreibung |
|---|---|---|
| 6 | Tür hinten rechts | Tür - verkratzt / verschürft - instandsetzen und lackieren |

**Beschädigung #6:** Tür hinten rechts: Tür - verkratzt / verschürft - instandsetzen und lackieren

**Beschädigung #6:** Tür hinten rechts: Tür - verkratzt / versch... - instandsetzen und lackieren

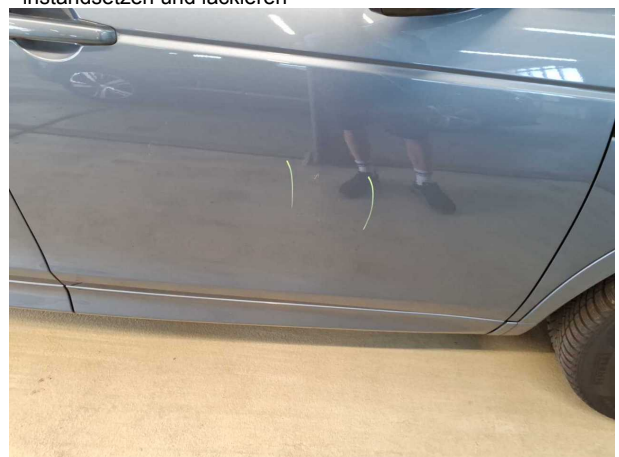
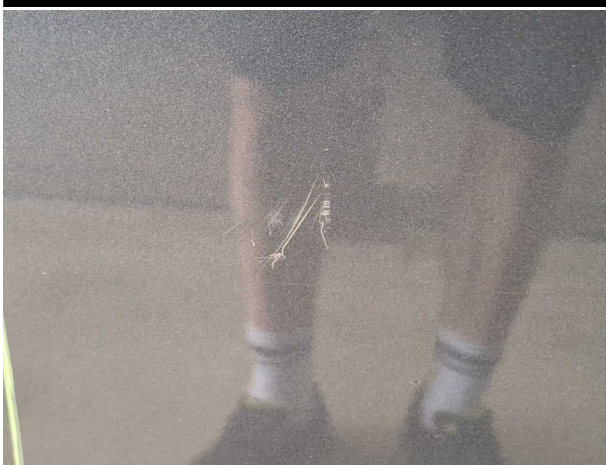
| Nr. | Bauteilgruppe | Beschreibung |
|---|---|---|
| 7 | Tür vorn rechts | Tür - Kratzer - instandsetzen und lackieren |

**Beschädigung #7:** Tür vorn rechts: Tür - Kratzer - instandsetzen und lackieren

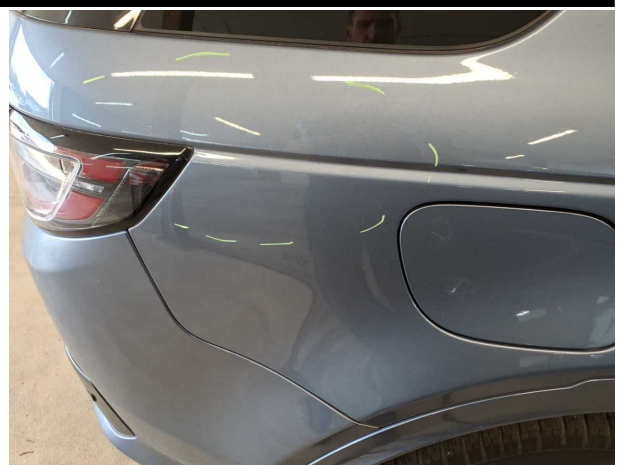
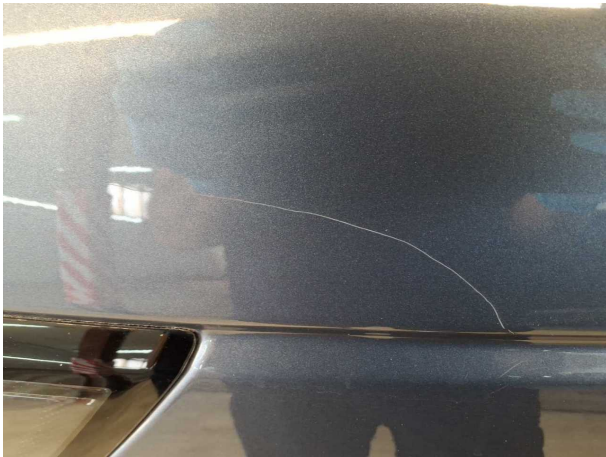
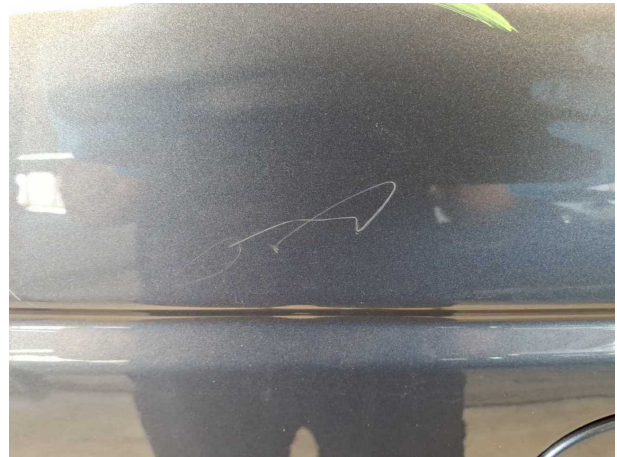
| Nr. | Bauteilgruppe | Beschreibung |
|---|---|---|
| 8 | Seitenwand rechts | Seitenwand - verkratzt / verschürft - instandsetzen und lackieren |

**Beschädigung #8:** Seitenwand rechts: Seitenwand - verkratzt... verschürft - instandsetzen und lackieren

**Beschädigung #8:** Seitenwand rechts: Seitenwand - verkratzt / verschürft - instandsetzen und lackieren
