## BEWERTUNG

Gemäß Ihrem Auftrag 3263943ZGWMR wurde eine Fahrzeugbewertung erstellt. Für Rückfragen stehen wir Ihnen jederzeit gerne zur Verfügung.

**WVWZZZ1KZ8W101868**

| Modell | Golf V Lim. (1K1)(10.2003->2008) |

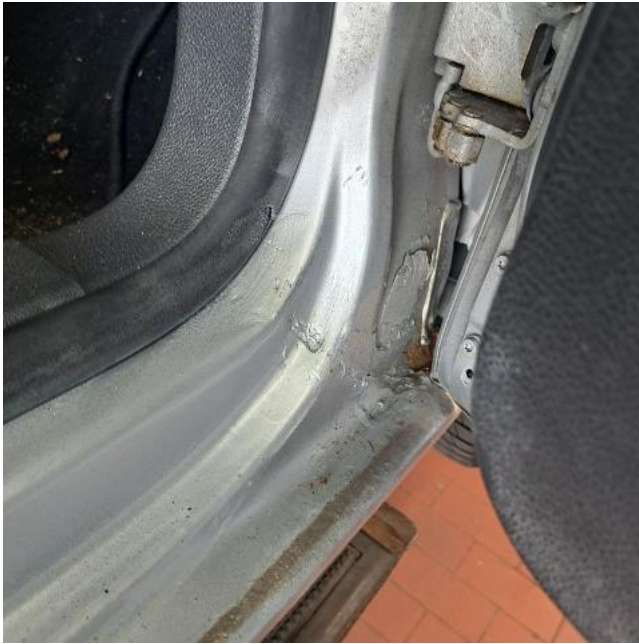
Bild 25

| BEZEICHNUNG | REPARATUR |
|---|---|
| Schwellerschaden rechts /<br>Schweller rechts | |

**Bauteil:** Schwellerschaden  
rechts / Schweller rechts  
**Art:**

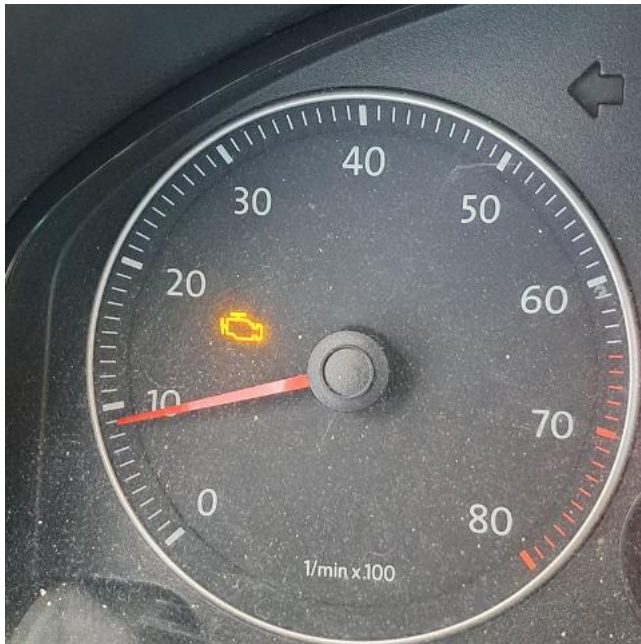
Bild 30

| NR. | BEZEICHNUNG | BESCHÄDIGUNGSART / REPARATUR |
|---|---|---|
| 1 | Motor | MIL Lampe leuchtet |

**Nr.: 1**

**Bauteil:** Motor

**Beschädigungsart:** MIL Lampe  
leuchtet

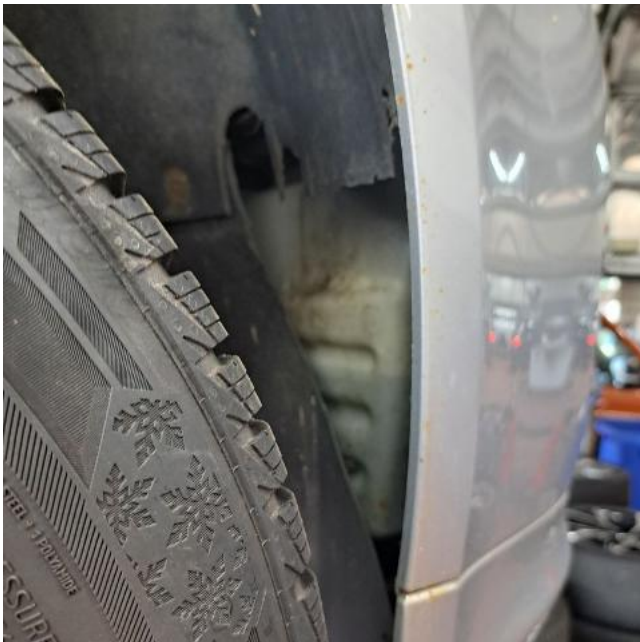
Bild 31

| NR. | BEZEICHNUNG | BESCHÄDIGUNGSART / REPARATUR |
|---|---|---|
| 3 | Radlauf VR / Radlaufschutz | Gebrochen |

**Nr.: 3**

**Bauteil:** Radlauf VR /  
Radlaufschutz

**Beschädigungsart:** Gebrochen

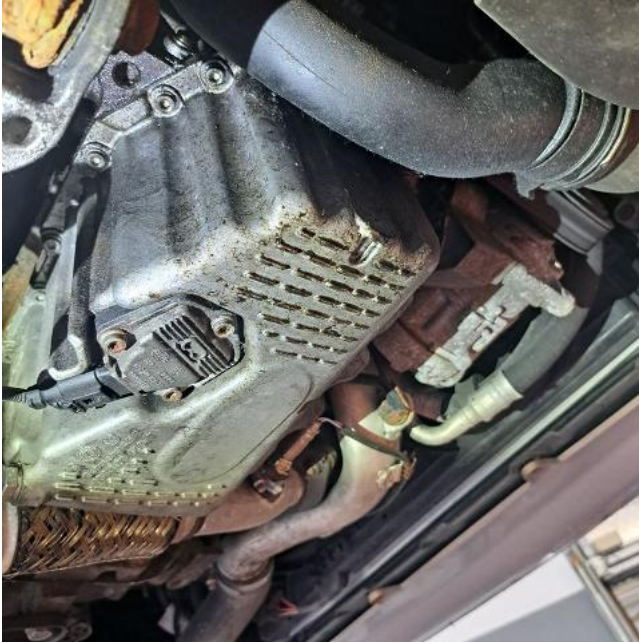
Bild 32

| NR. | BEZEICHNUNG | BESCHÄDIGUNGSART / REPARATUR |
|---|---|---|
| 4 | Motor | Ölfeucht |

**Nr.: 4**

**Bauteil:** Motor

**Beschädigungsart:** Ölfeucht

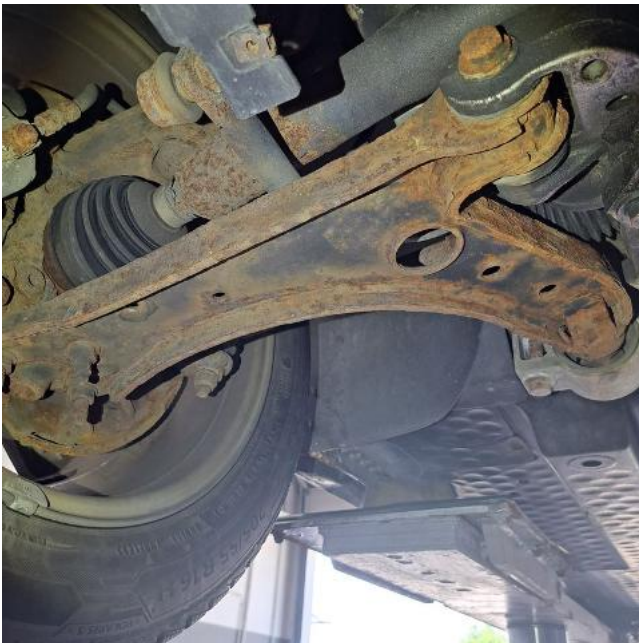
Bild 33

| NR. | BEZEICHNUNG | BESCHÄDIGUNGSART / REPARATUR |
|---|---|---|
| 5 | Querlenker VA | Korrosion |

**Nr.: 5**

**Bauteil:** Querlenker VA

**Beschädigungsart:** Korrosion

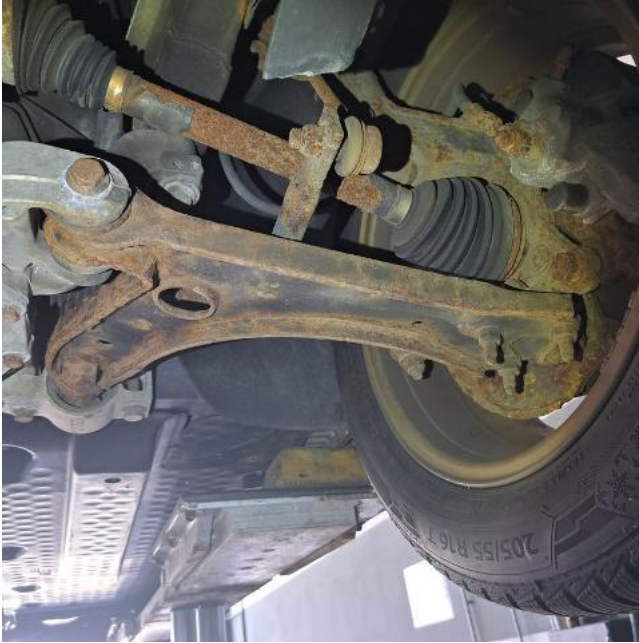
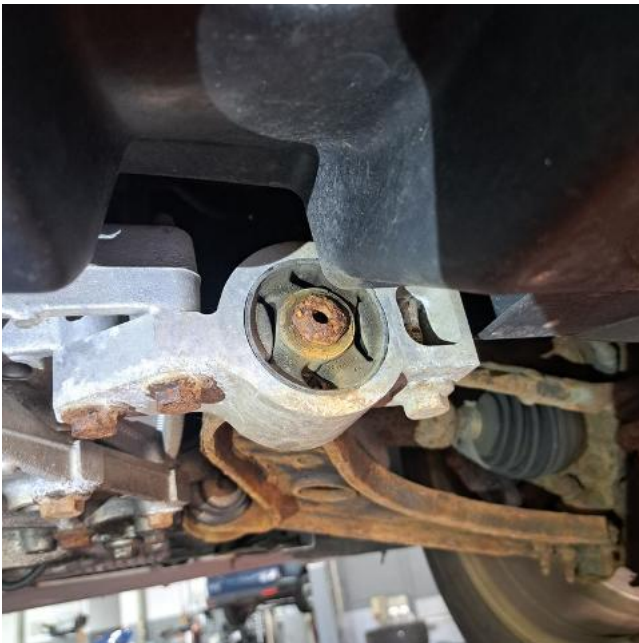
| NR. | BEZEICHNUNG | BESCHÄDIGUNGSART / REPARATUR |
|---|---|---|
| 6 | Querlenker VA / Gummilager | Rissig |

**Nr.: 6**

**Bauteil:** Querlenker VA /  
Gummilager

**Beschädigungsart:** Rissig

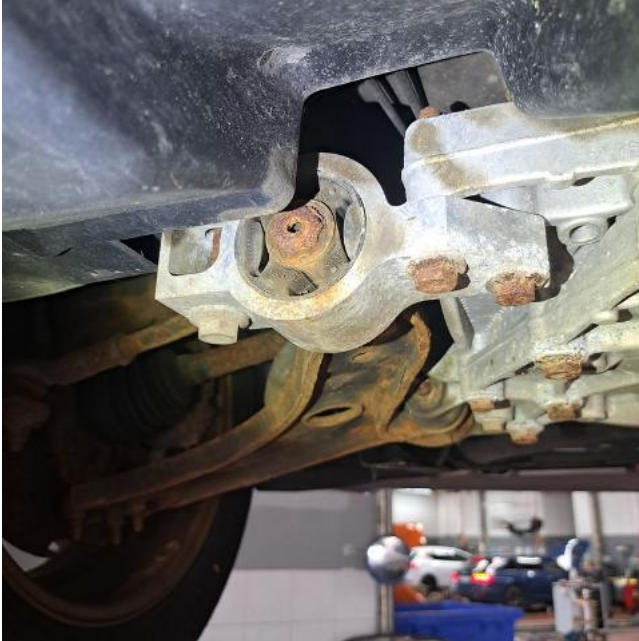
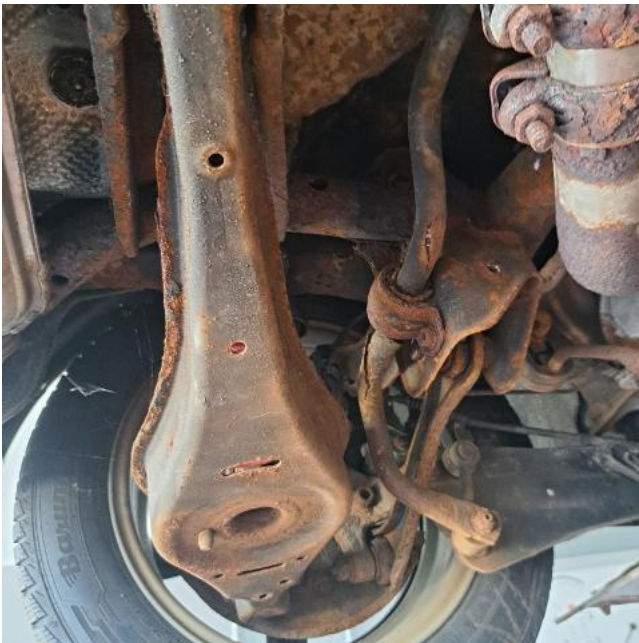
| NR. | BEZEICHNUNG | BESCHÄDIGUNGSART / REPARATUR |
|---|---|---|
| 7 | Hinterachse und Querlenker | Korrosion |

**Nr.: 7**

**Bauteil:** Hinterachse und  
Querlenker

**Beschädigungsart:** Korrosion

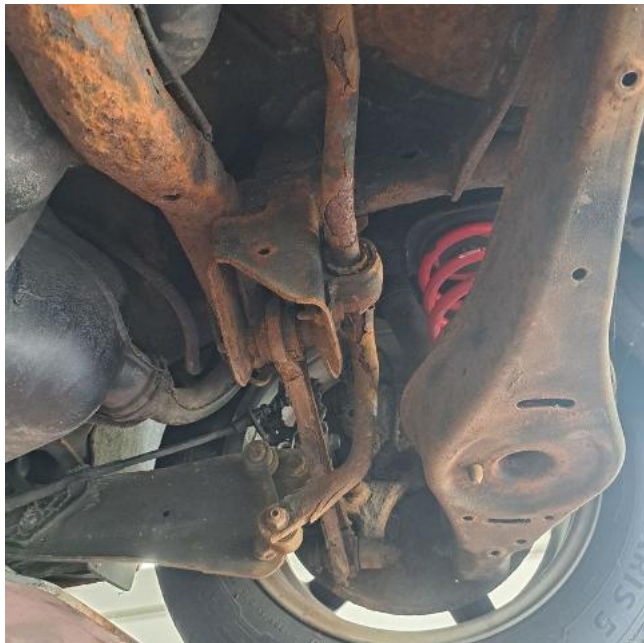
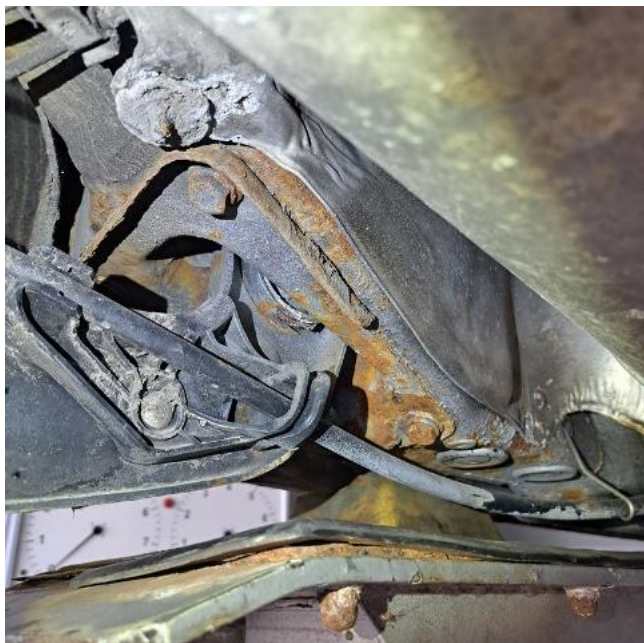
| NR. | BEZEICHNUNG | BESCHÄDIGUNGSART / REPARATUR |
|---|---|---|
| 8 | Karosserie | Korrosion |

**Nr.: 8**

**Bauteil:** Karosserie

**Beschädigungsart:** Korrosion

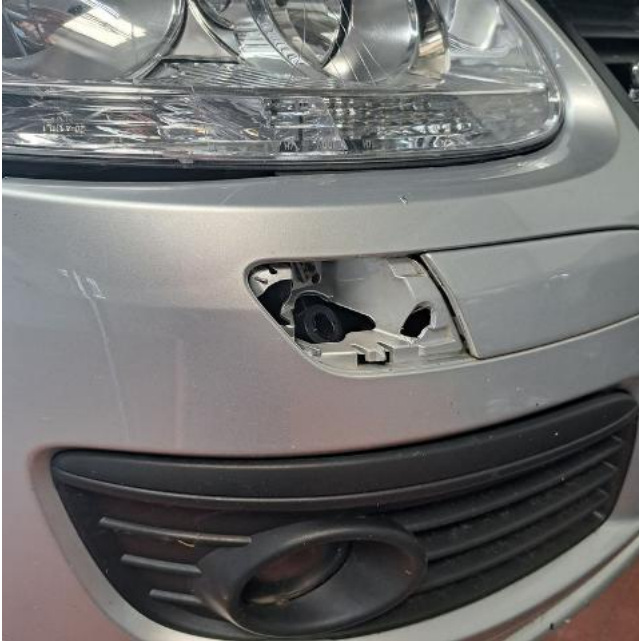
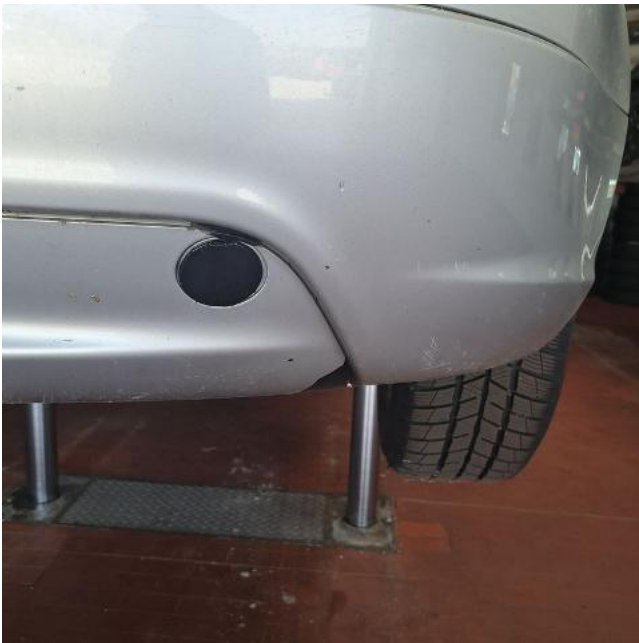
| NR. | BEZEICHNUNG | BESCHÄDIGUNGSART / REPARATUR |
|---|---|---|
| 10 | Stoßfänger hinten | Abschürfung |

**Nr.: 10**

**Bauteil:** Stoßfänger hinten

Abschürfung

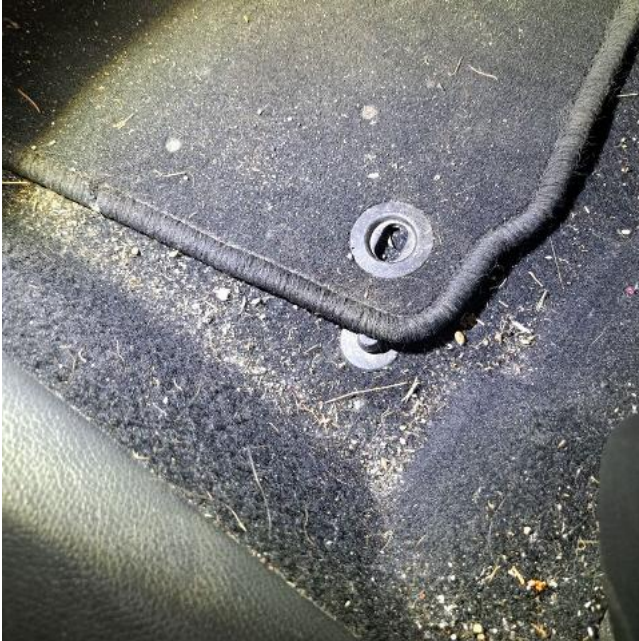
Bild 66

| NR. | BEZEICHNUNG | BESCHÄDIGUNGSART / REPARATUR |
|---|---|---|
| 11 | Teppich VL | Brandloch |

**Nr.: 11**

**Bauteil:** Teppich VL

**Beschädigungsart:** Brandloch

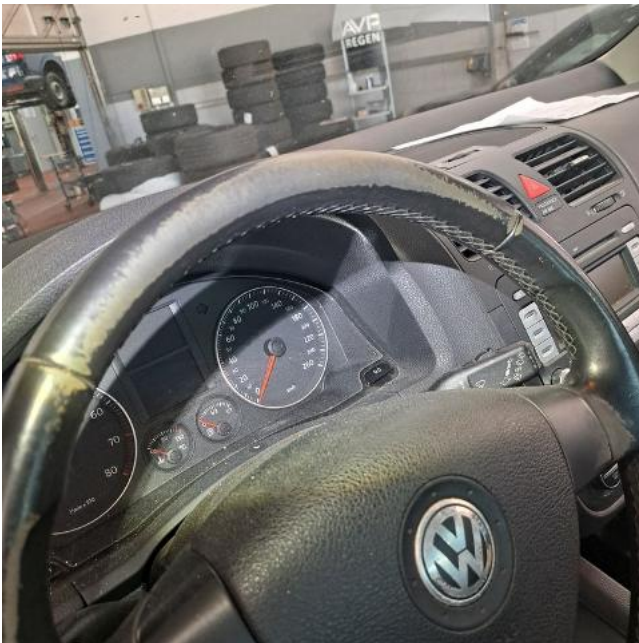
Bild 67

| NR. | BEZEICHNUNG | BESCHÄDIGUNGSART / REPARATUR |
|---|---|---|
| 12 | Lenkrad | Abschürfung |

**Nr.: 12**

**Bauteil:** Lenkrad

Abschürfung

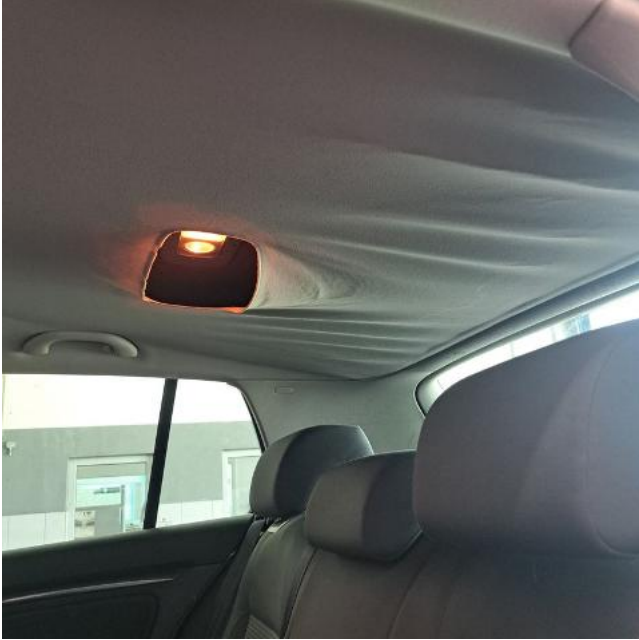
Bild 68

| NR. | BEZEICHNUNG | BESCHÄDIGUNGSART / REPARATUR |
|---|---|---|
| 13 | Innenhimmel | Lose |

**Nr.: 13**

**Bauteil:** Innenhimmel

**Beschädigungsart:** Lose

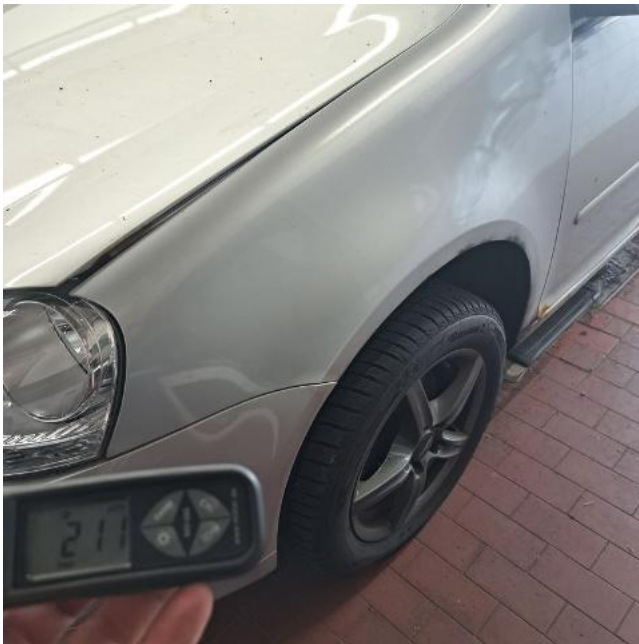
Bild 69

Lackwert Gesamtkarosserie: von 120,00 µm bis 160,00 µm  
 Untersuchungsergebnis: Das Fahrzeug wurde in seinen Lackwerten über die gesamte Karosserie untersucht. Folgende Lackwerte zeigen in Ihrer Wertigkeit bedenkliche Werte eines reparierten Vorschadens auf.

| POSITION | DICKE |
|---|---|
| Kotflügel vorne links | 211,00 µm |

Kotflügel vorne links: 211µm

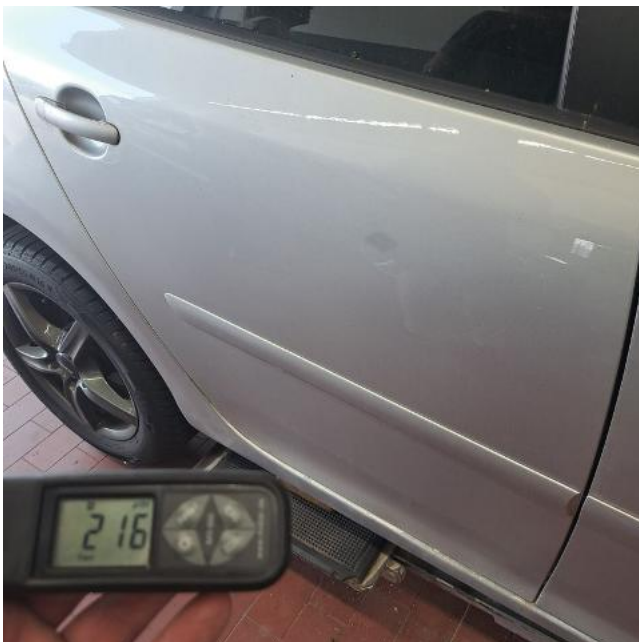
Bild 70

| POSITION | DICKE |
|---|---|
| Tür hinten rechts | 216,00 µm |

Tür hinten rechts: 216µm

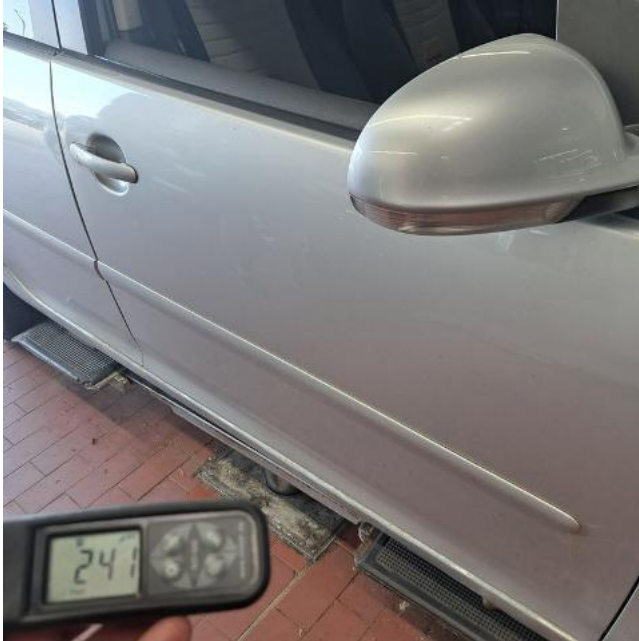
Bild 71

| POSITION | DICKE |
|---|---|
| Tür vorne rechts | 241,00 µm |

Tür vorne rechts: 241µm
