Zustandsbericht

Kunde :	Allane SE HCBE	Amtl. Kennzeichen :	WTL-RB 23E
Berichtsnummer :	0000000923718-DE926		
Referenznummer:	31197710

Hyundai Kona (OS)(2017->) Select Elektro 2WD

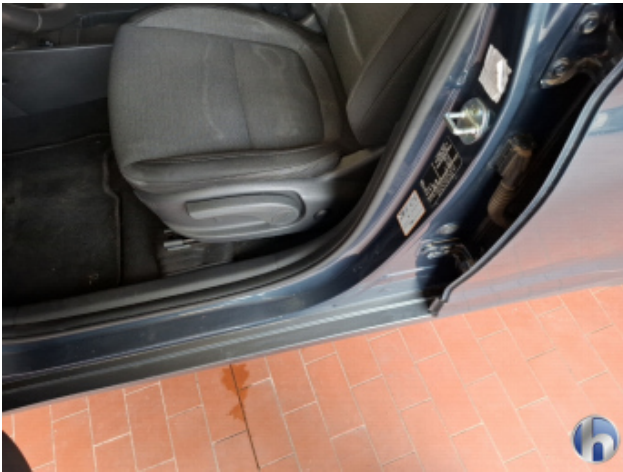
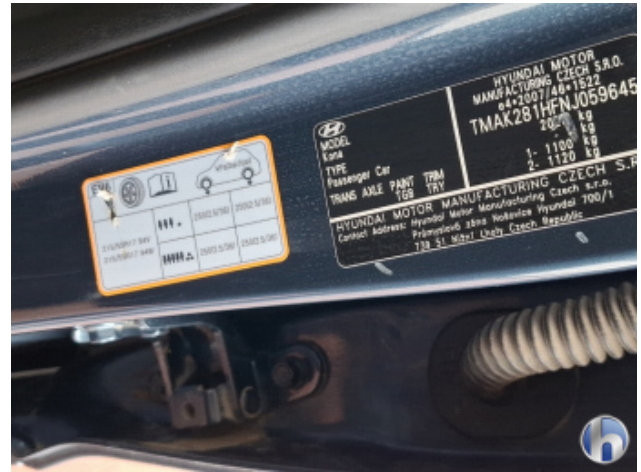
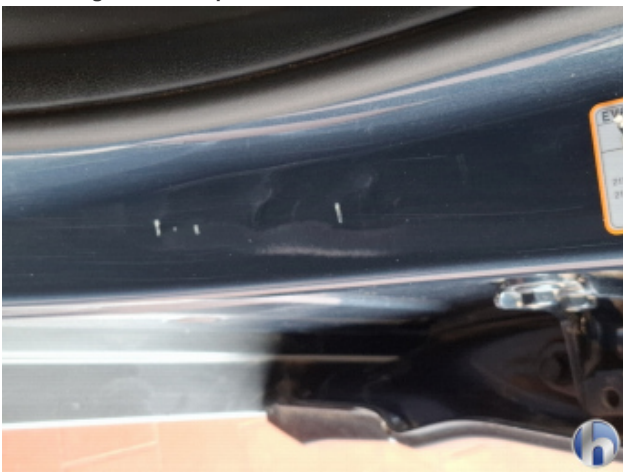
1. Türeinstieg Vorne - Links
Beschädigt - Smart Repair

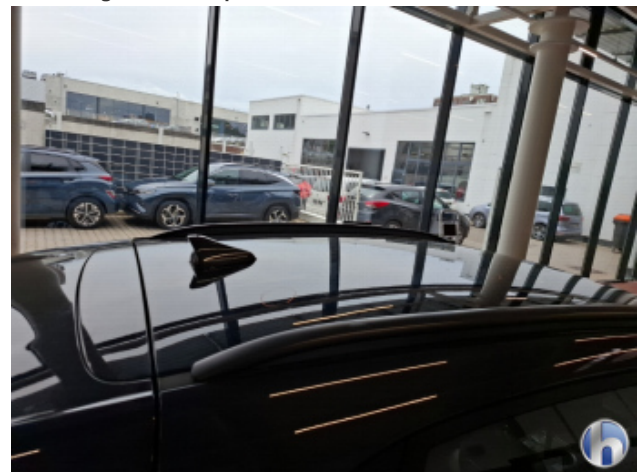
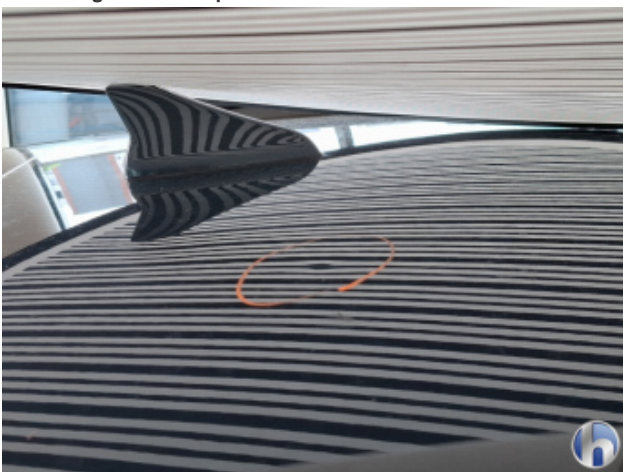
2. Dach
1 Delle - Sanft Instandsetzen

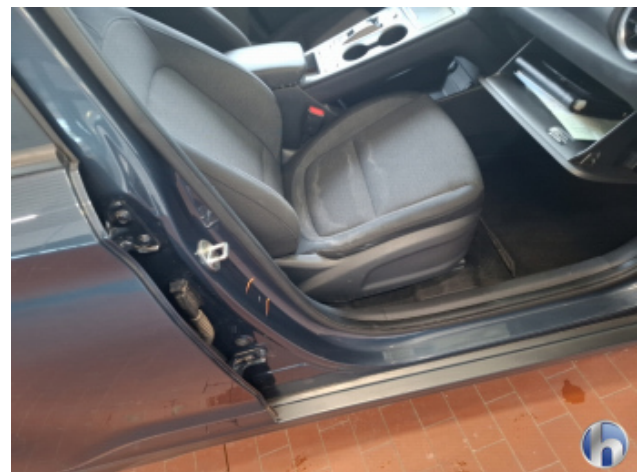
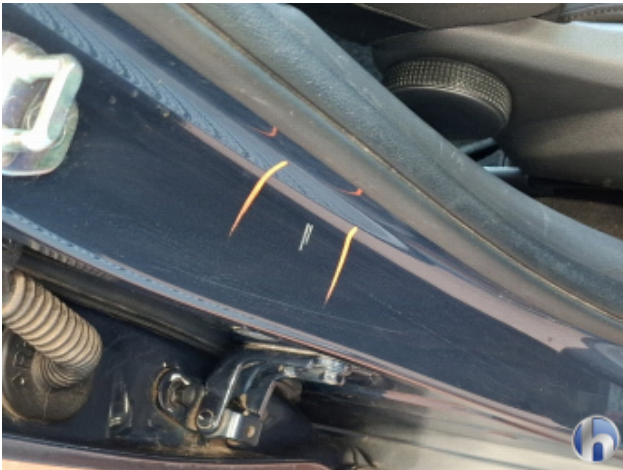
3. Türeinstieg Vorne - Rechts
Beschädigt - Smart Repair

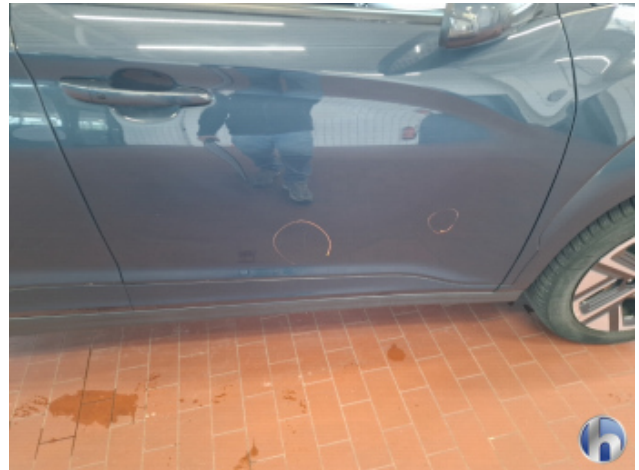
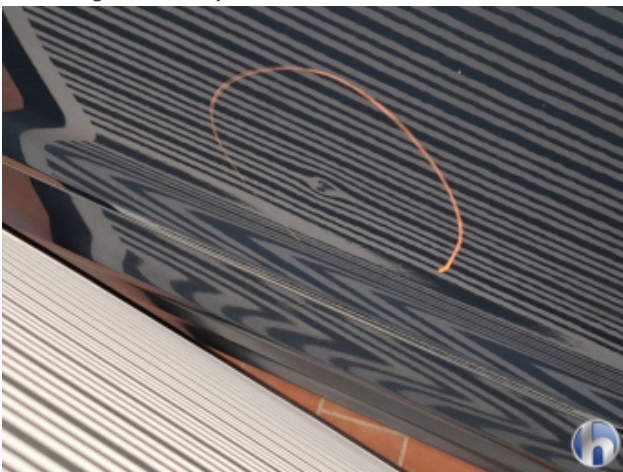
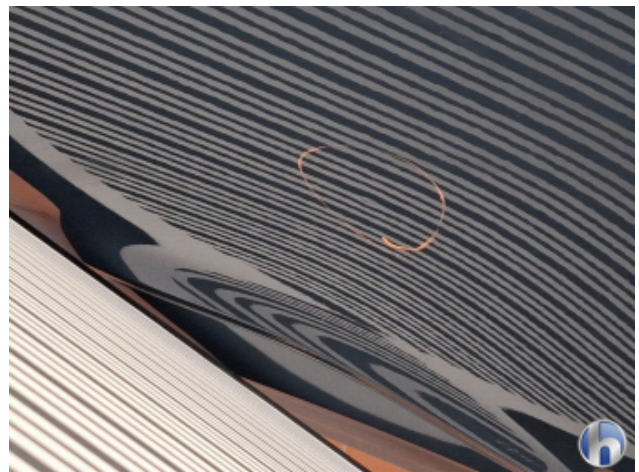
4. Tür Vorne - Rechts
2 Dellen - Sanft Instandsetzen

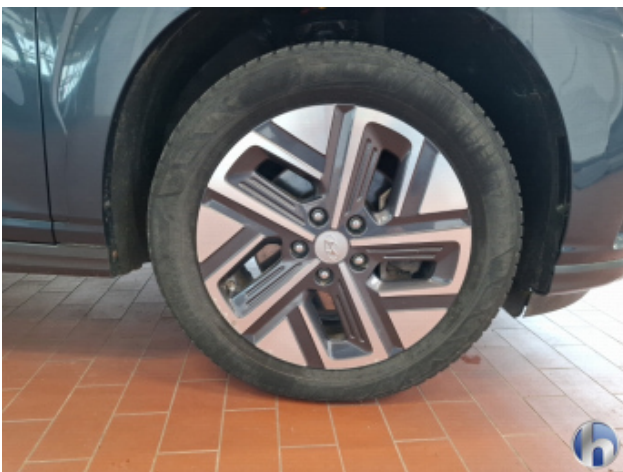
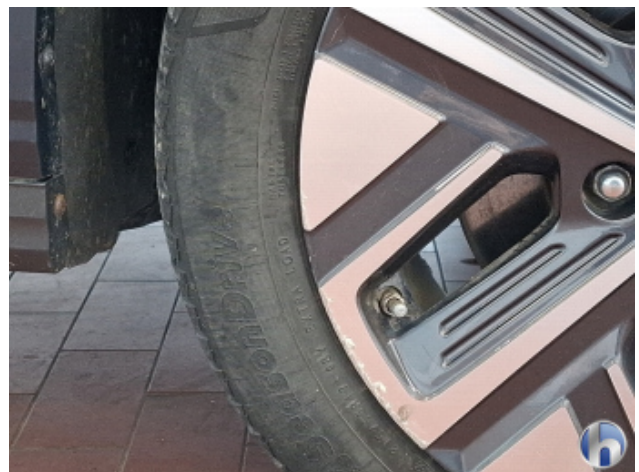
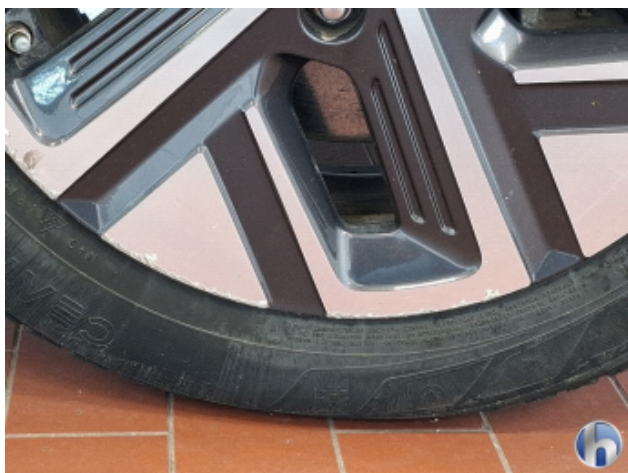
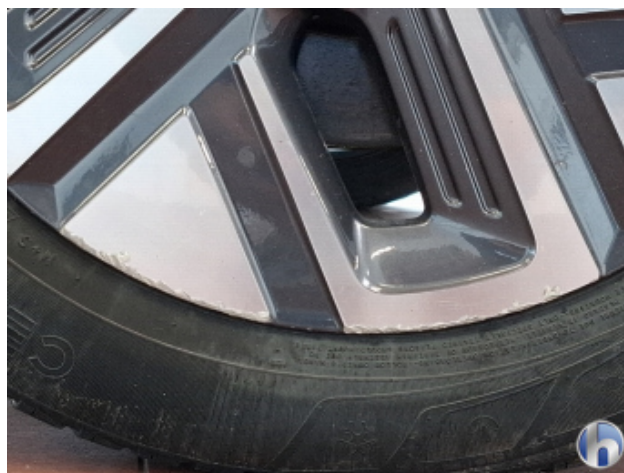
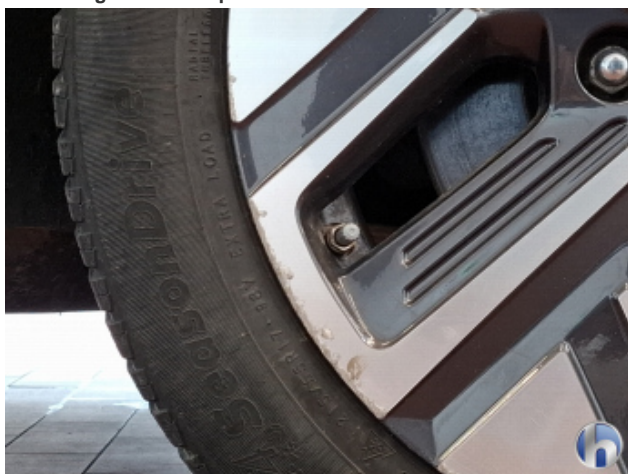
5. Felge Vorne - Rechts
Beschädigt - Smart Repair

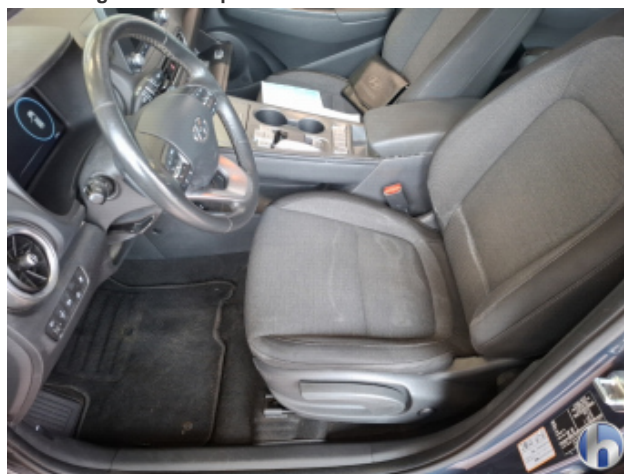
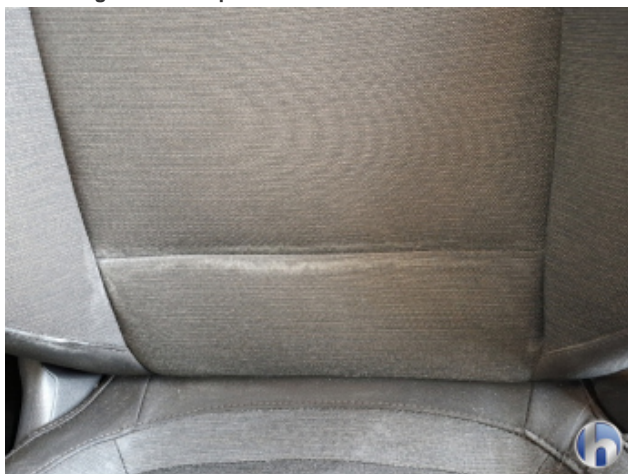
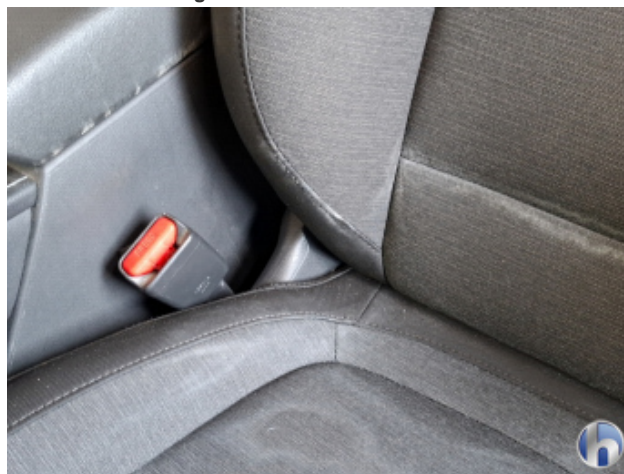
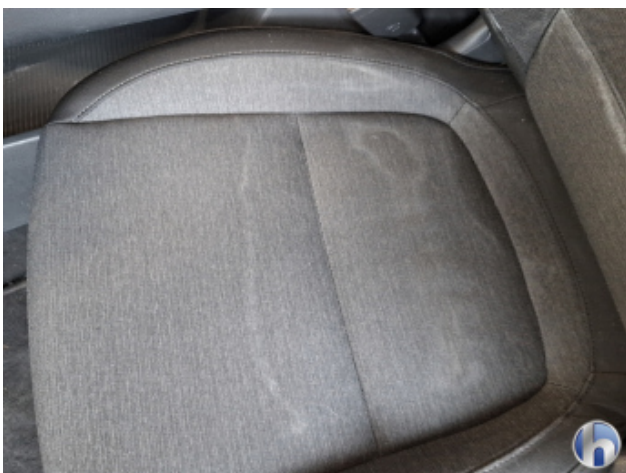
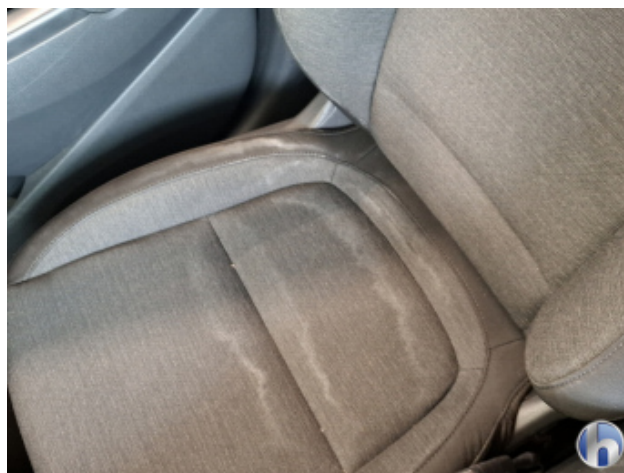
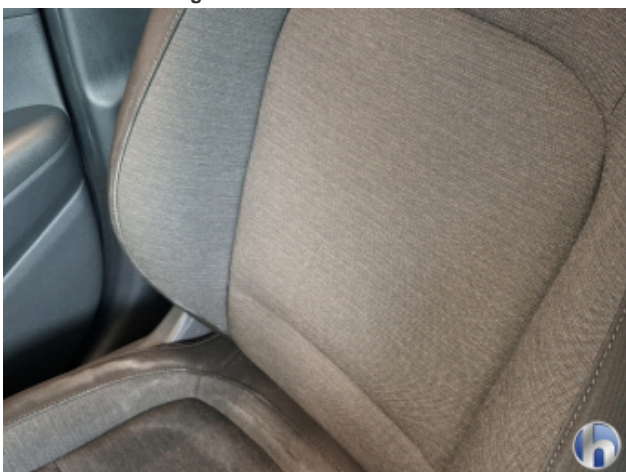
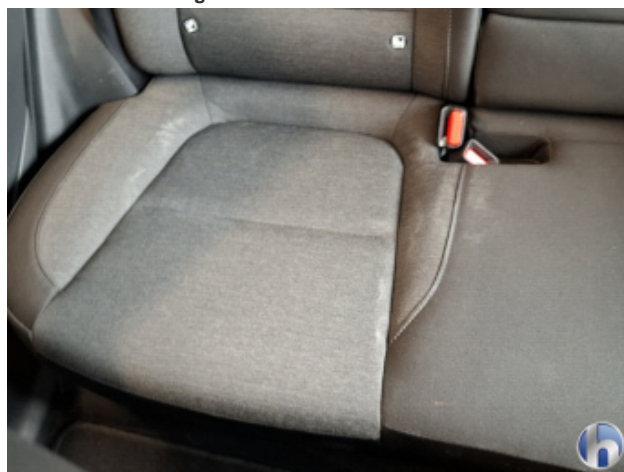
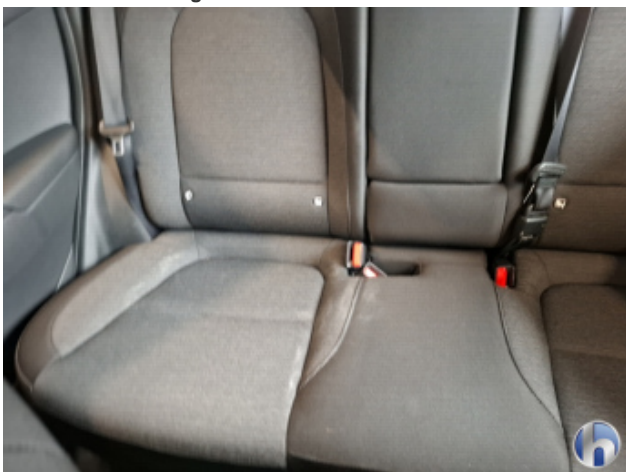
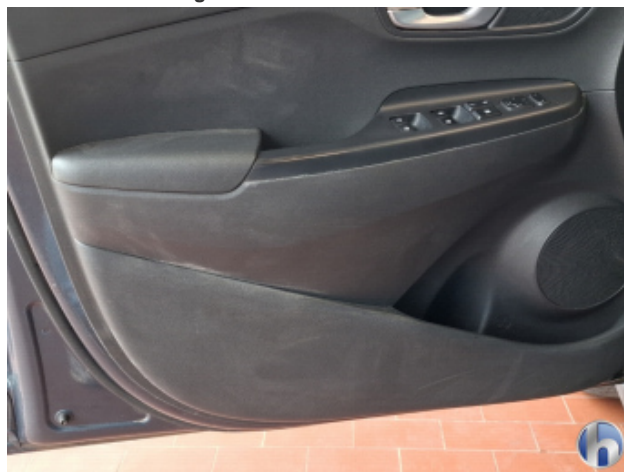
6. Innenraum
Verschmutzt - Reinigen
