Zustandsbericht

Kunde :	Allane SE	Amtl. Kennzeichen :	F-QT 15
Berichtsnummer :	000000920304-DE613		
Referenznummer:	31188516

Hyundai Tucson (NX)(12.2020->) Advantage 2WD

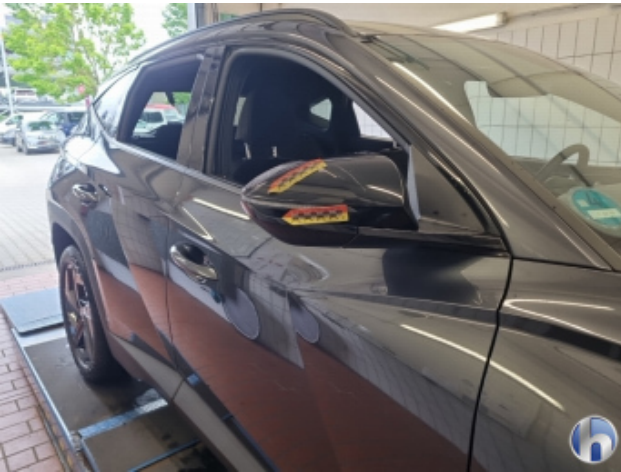
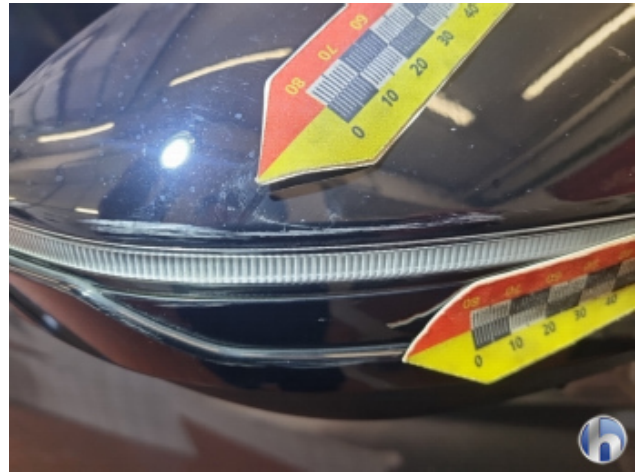
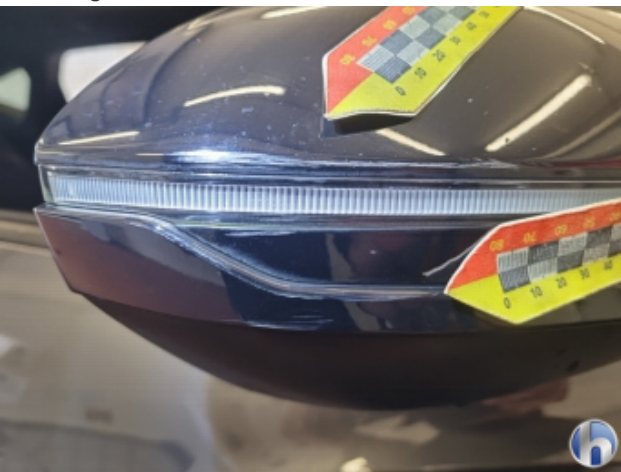
Karosserie außen		
	Bauteil	Schaden	Rep.-Art
1.	Außenspiegel Gehäuse - Rechts	Beschädigt	Erneuern
 	Sonstiges		
	Bauteil	Schaden	Rep.-Art
2.	Motorkontrolllampe	Fehlermeldung	Fehler-diagnose Durchführen

1. Außenspiegel Gehäuse - Rechts
Beschädigt - Erneuern

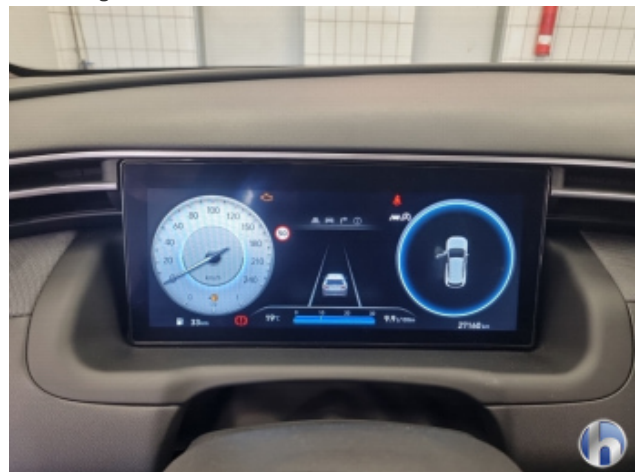
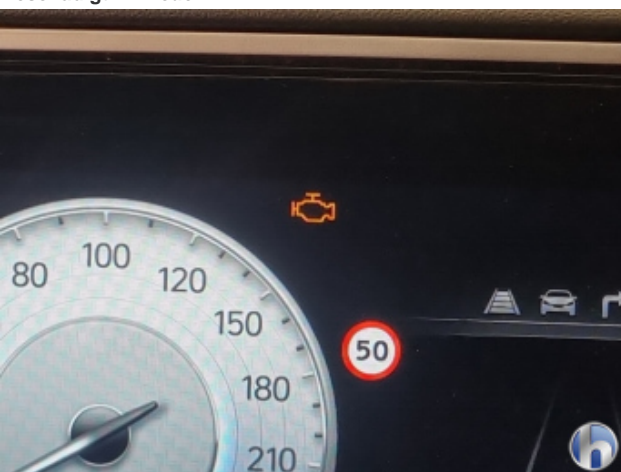
Klimaanlage:	Die Klimaanlage konnte bei der Besichtigung nur eingeschränkt geprüft werden.
Sitzheizung:	Eingeschränkt geprüft
Lichtanlage:	Die Lichtanlage konnte zum Besichtigungszeitpunkt nur eingeschränkt geprüft werden.
Sonnendach/ Verdeck:	Nicht vorhanden
Bremsanlage:	Die Bremsanlage wurde durch eine Inaugenscheinnahme geprüft.
Motorlauf:	Ein Probelauf des Motors wies akustische bzw. visuelle Mängel zum Besichtigungszeitpunkt auf. *Beim Starten des Motors im Leerlauf **Motorlauf unrund
Hinweis:	*Motorlauf unrund Folgekosten Möglich !

2. Motorkontrolllampe
Fehlermeldung - Fehler-diagnose Durchführen
