## Zustandsbericht

| Kennzeichen | OD-MX 6142 | Fzg.-Ident.-Nummer | WV1ZZZ7HZMH060567 |
| Typ | Transporter 2,0 TDI BMT lang Kastenwagen | Fahrzeugart | Transporter |

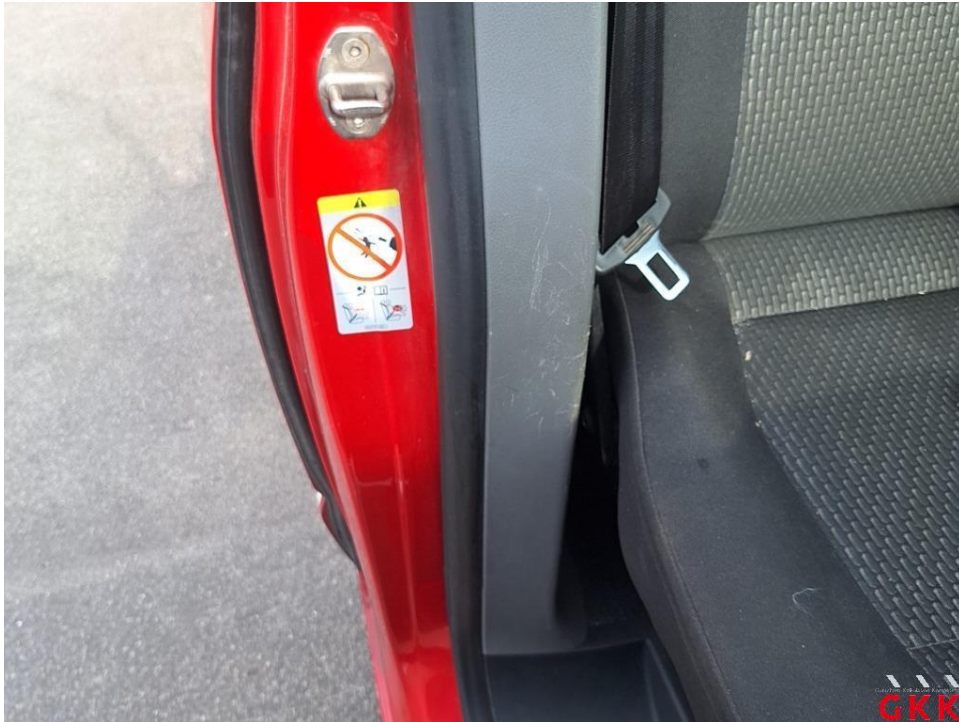
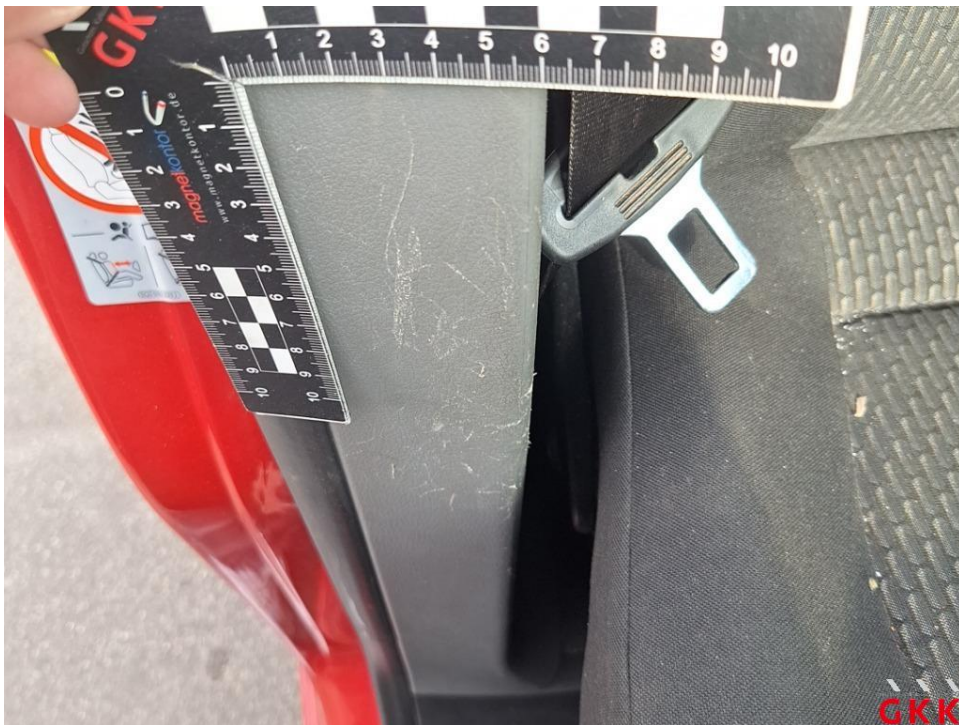
B- Säule rechts Innenverkleidung -unterhalb-, verkratzt (Bild 11, Bild 12)

Bild 11. B- Säule rechts, Innenverkleidung -unterhalb-, verkratzt, ersetzen

Bild 12. B- Säule rechts, Innenverkleidung -unterhalb-, verkratzt, ersetzen

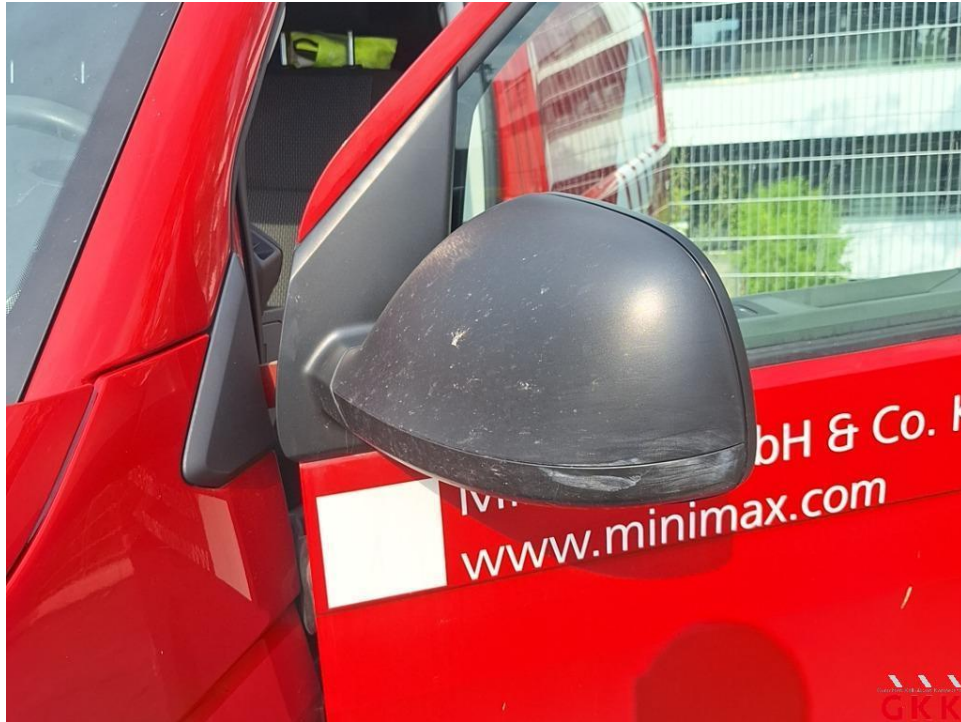
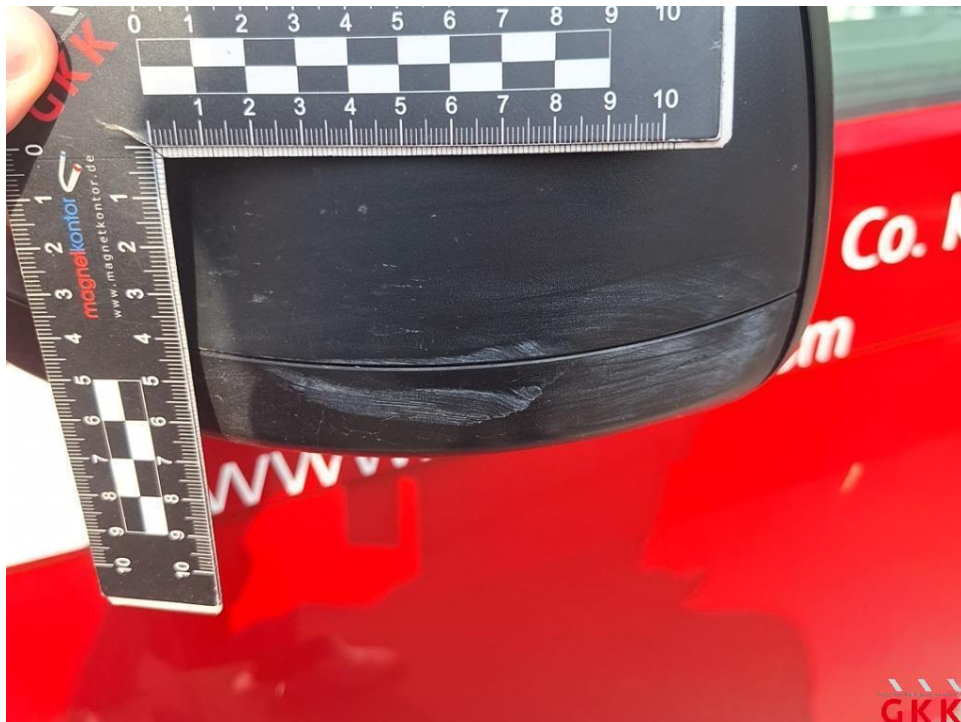
Spiegelgehäuse links Kappe -unlackiert-, verkratzt (Bild 13, Bild 14)

Bild 13. Spiegelgehäuse links, Kappe -unlackiert-, verkratzt, ersetzen

Bild 14. Spiegelgehäuse links, Kappe -unlackiert-, verkratzt, ersetzen

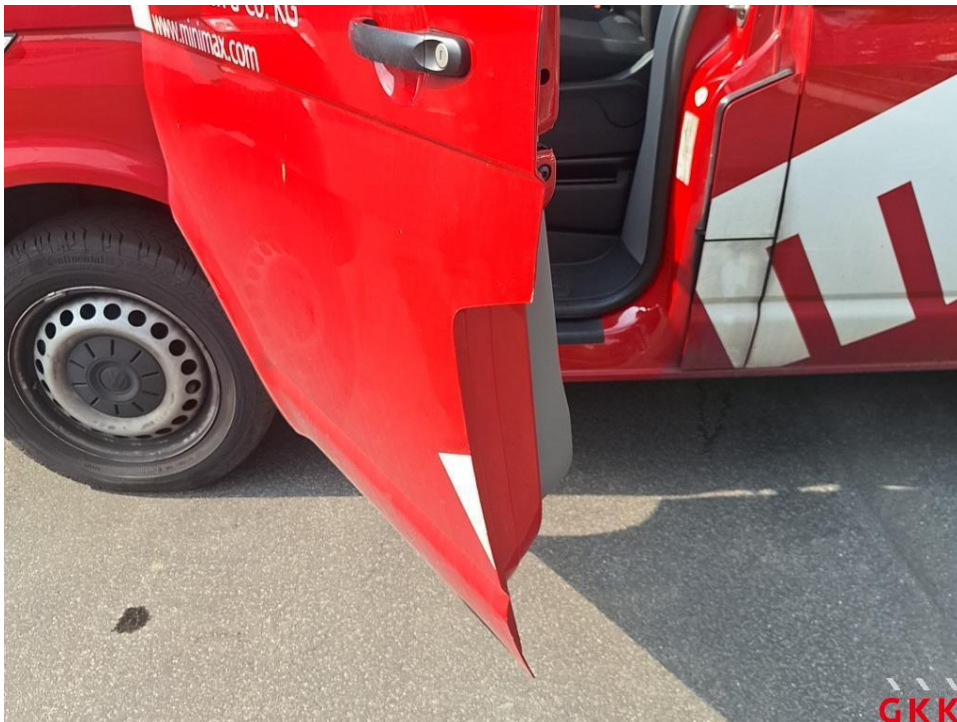
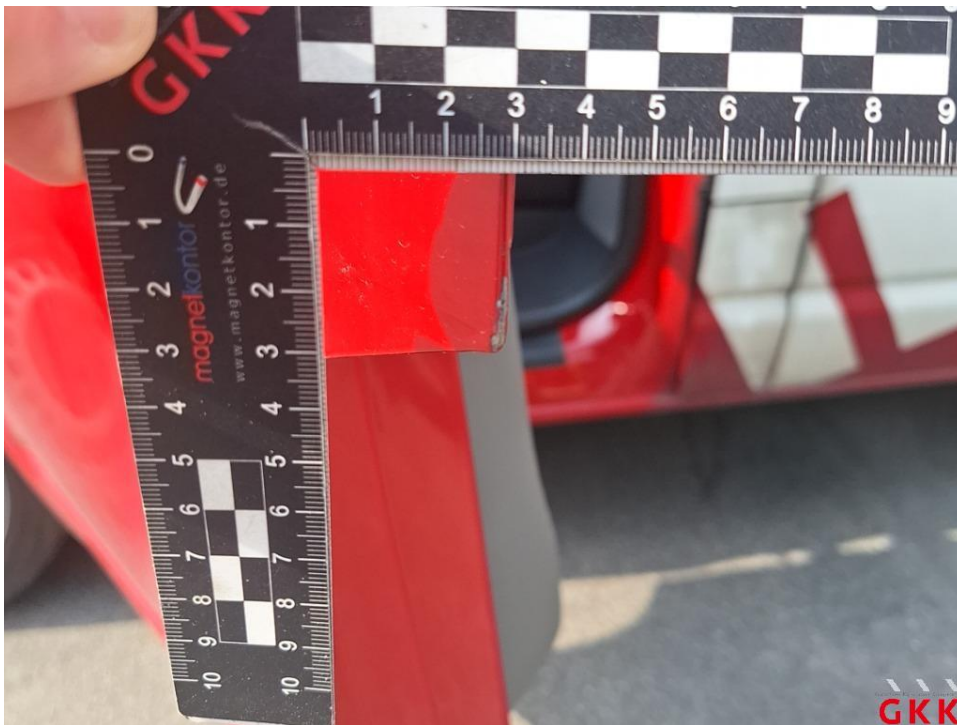
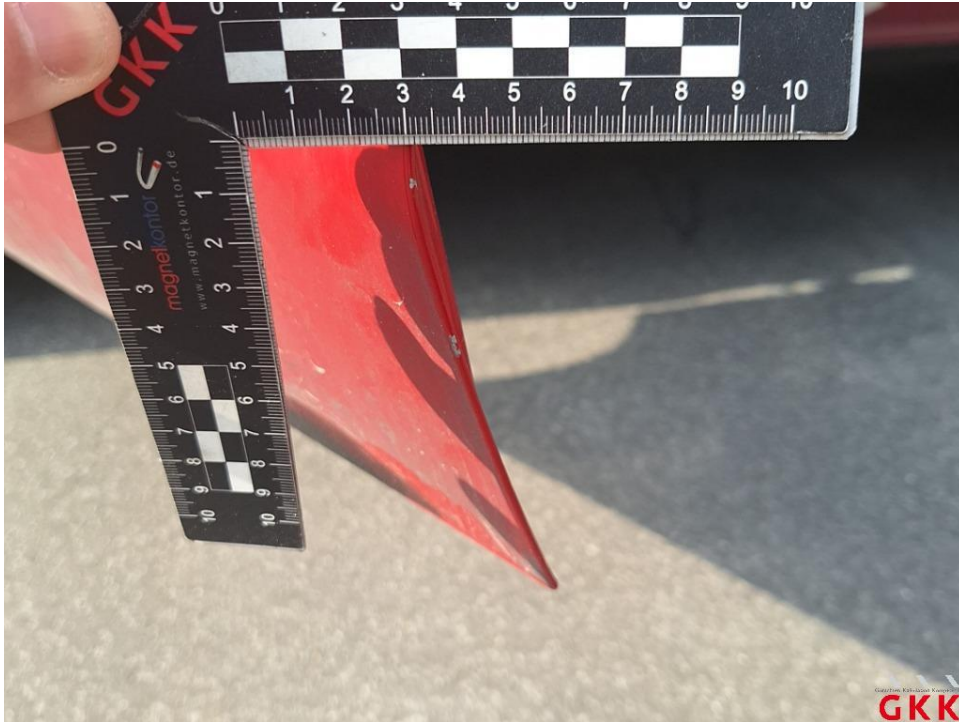
Tür vorne links Kante, verkratzt (Bild 15, Bild 16, Bild 17)

Bild 15. Tür vorne links, Kante, verkratzt, auslegen, schleifen, polieren

Bild 16. Tür vorne links, Kante, verkratzt, auslegen, schleifen, polieren

Bild 17. Tür vorne links, Kante, verkratzt, auslegen, schleifen, polieren

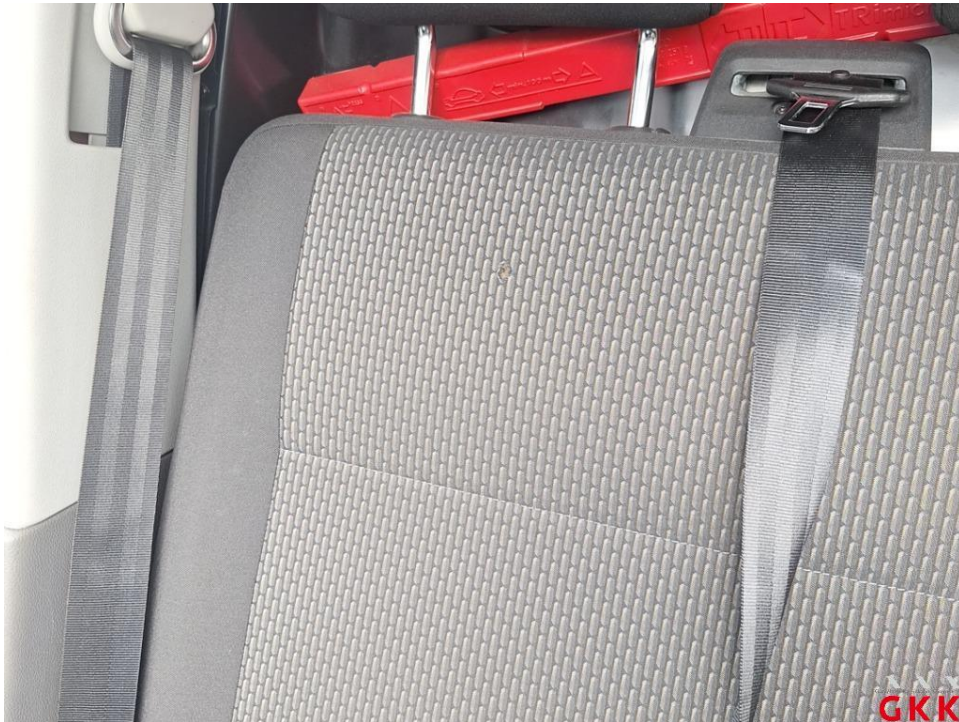
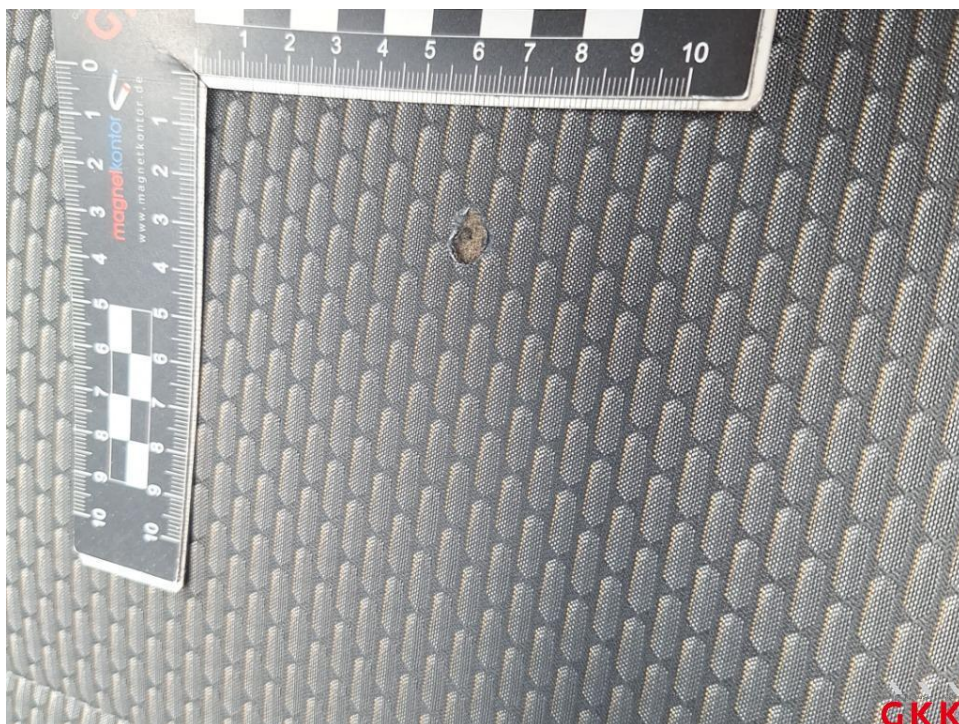
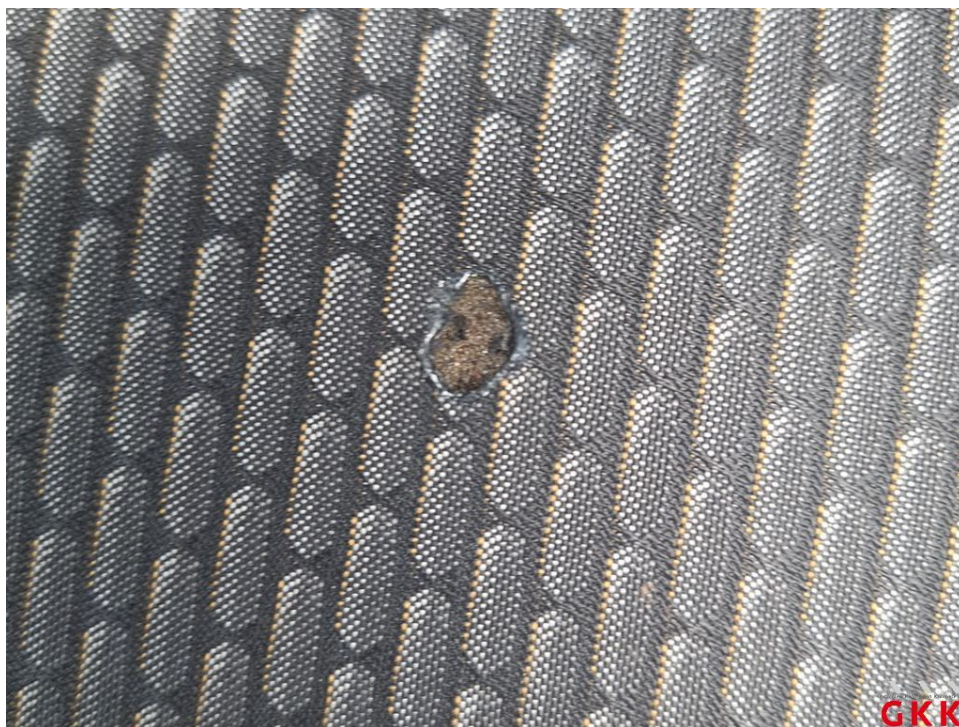
Sitz vorne rechts Bezug Rückenlehne -Stoff-, Brandloch (Bild 18, Bild 19, Bild 20)

Bild 18. Sitz vorne rechts, Bezug Rückenlehne -Stoff-, Brandloch, ersetzen

Bild 19. Sitz vorne rechts, Bezug Rückenlehne -Stoff-, Brandloch, ersetzen

Bild 20. Sitz vorne rechts, Bezug Rückenlehne -Stoff-, Brandloch, ersetzen

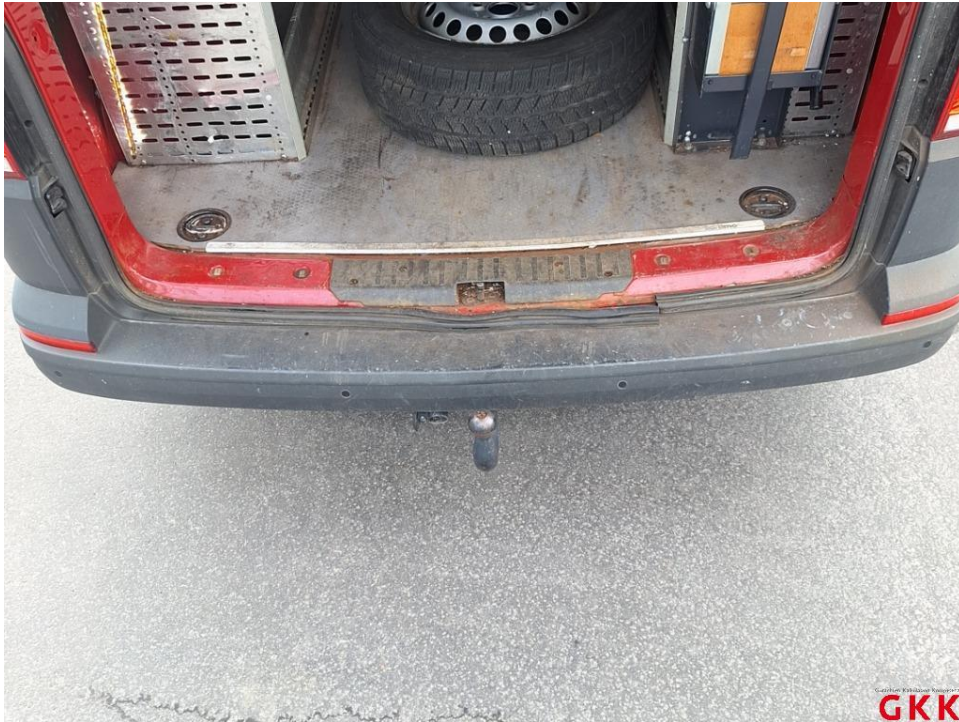
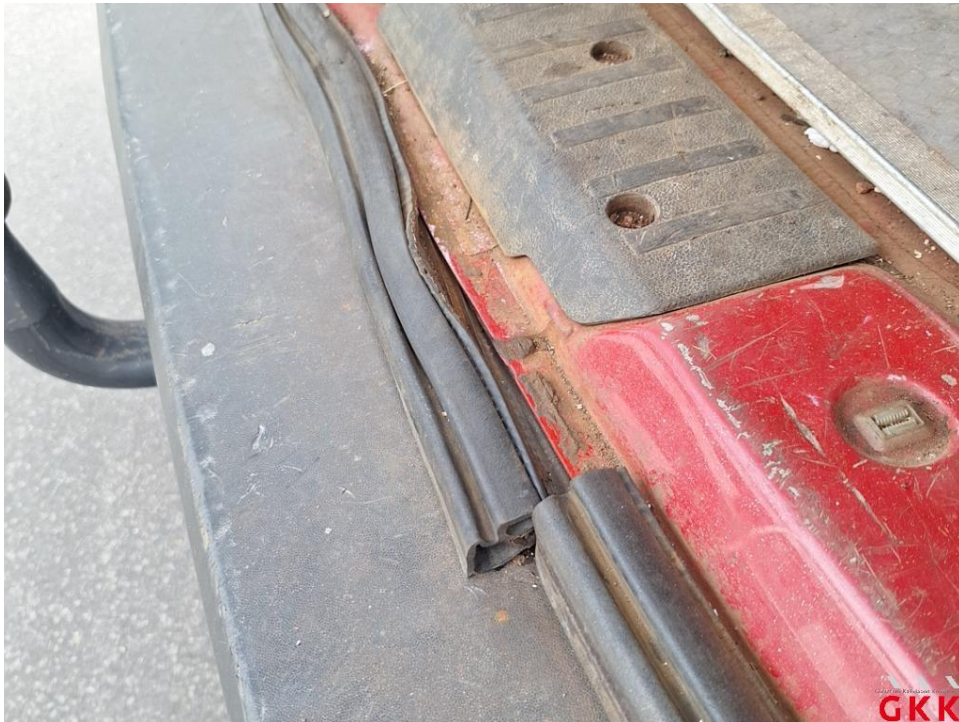
Laderaum Dichtung, beschädigt (Bild 21, Bild 22)

Bild 21. Laderaum, Dichtung, beschädigt, ersetzen

Bild 22. Laderaum, Dichtung, beschädigt, ersetzen

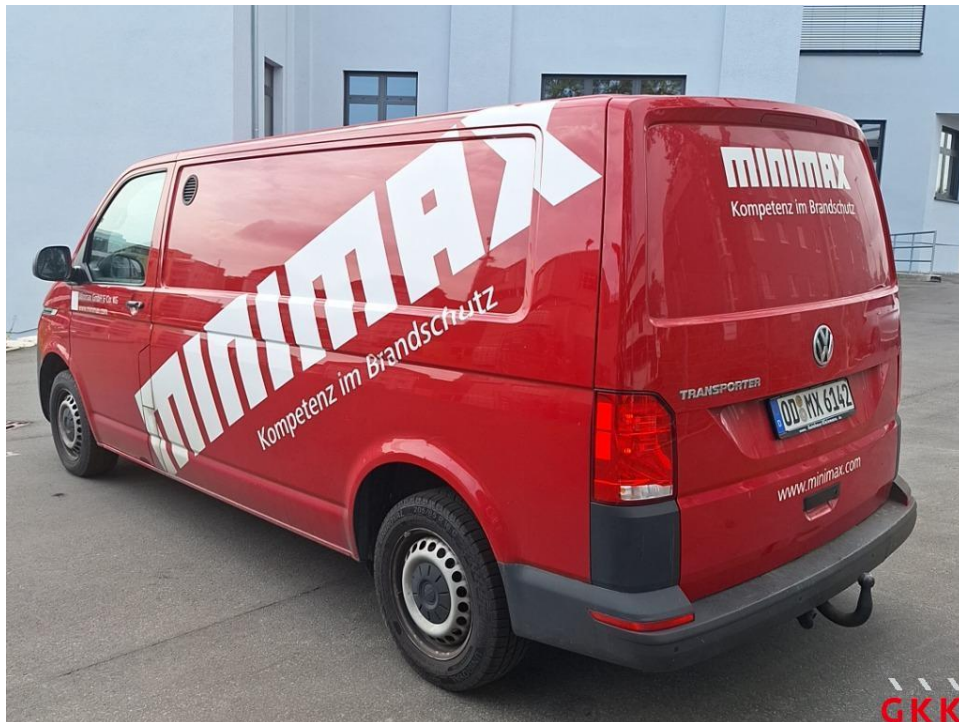
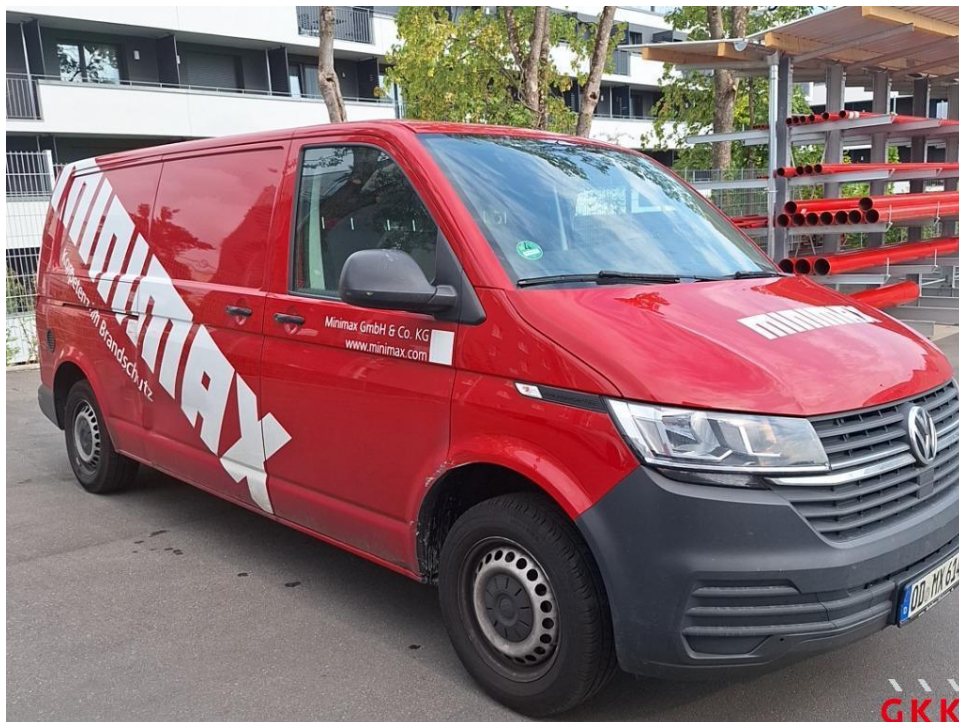
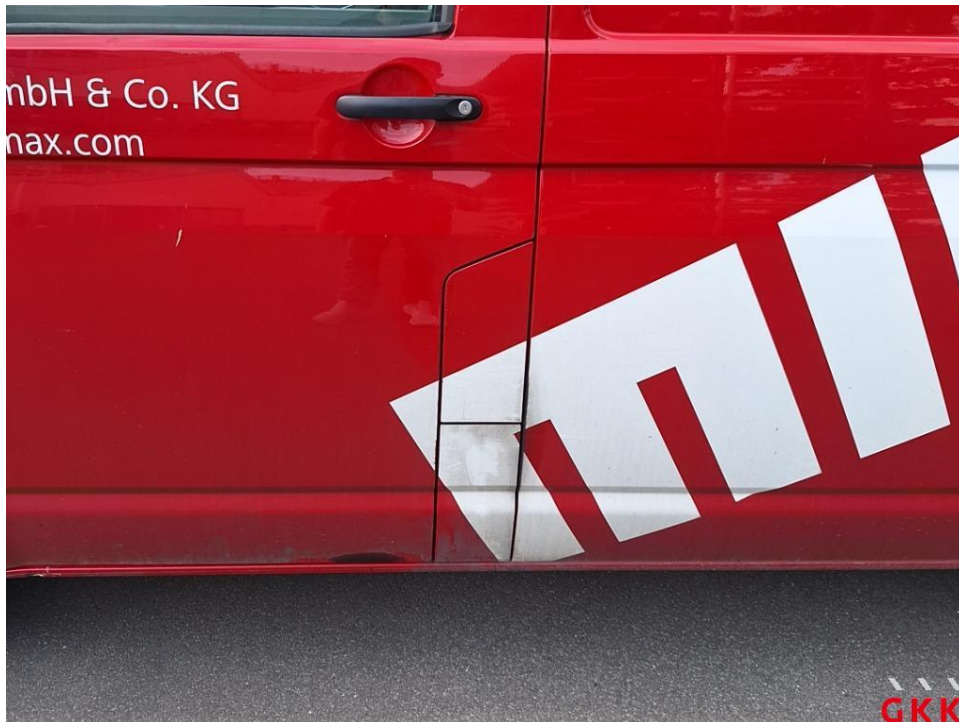
Beschriftungs- / Werbefolie, beklebt (Bild 23, Bild 24, Bild 25)

Bild 23. Beschriftungs- / Werbefolie, beklebt, entkleben

Bild 24. Beschriftungs- / Werbefolie, beklebt, entkleben

Bild 25. Beschriftungs- / Werbefolie, beklebt, entkleben

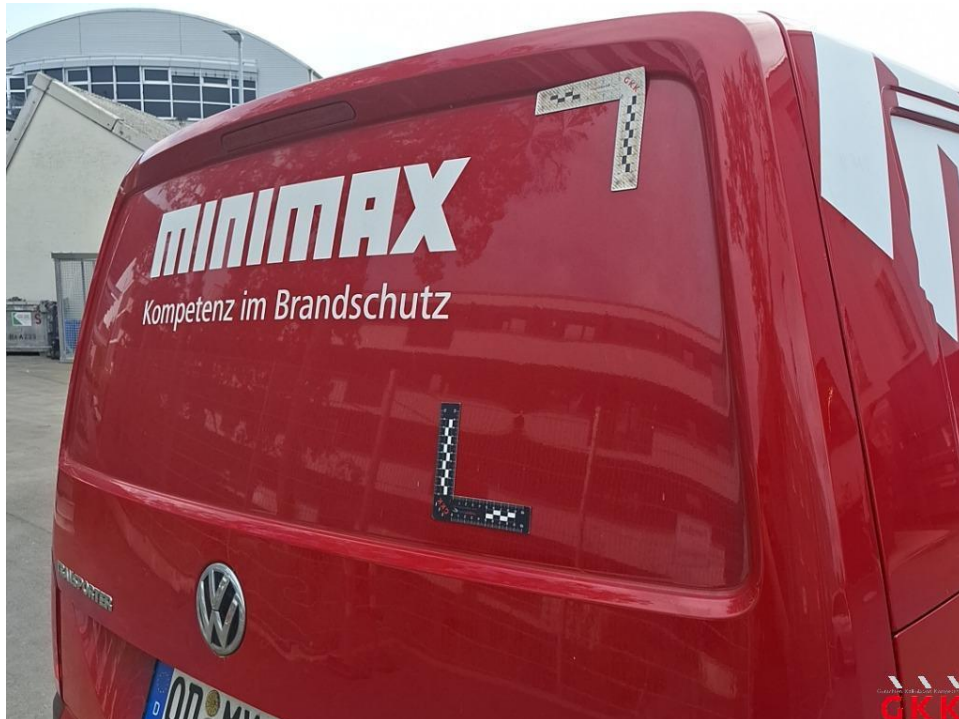
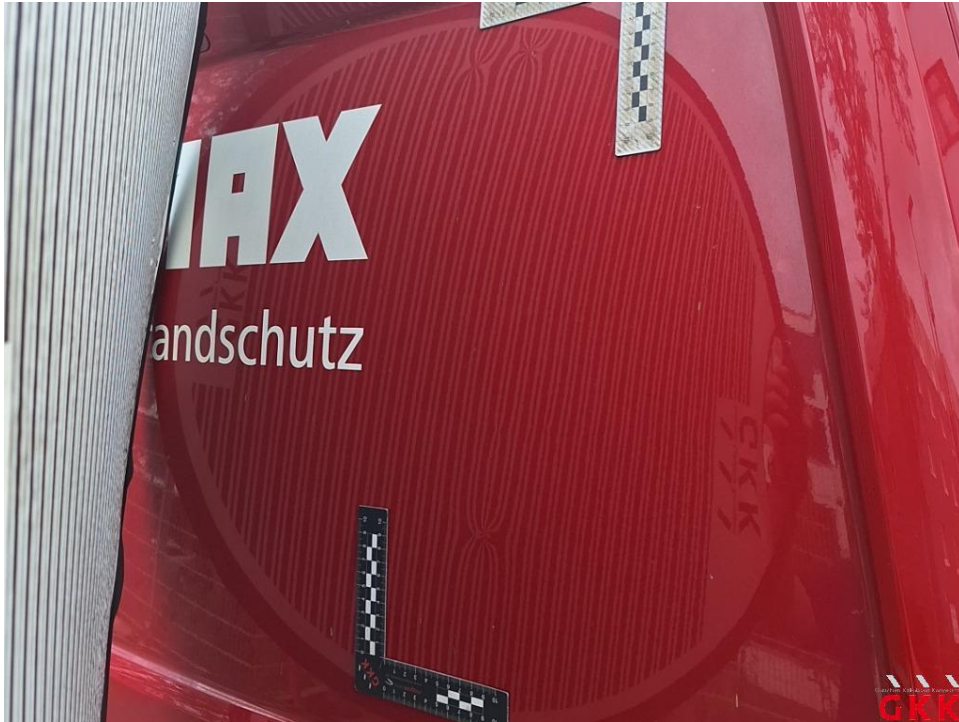
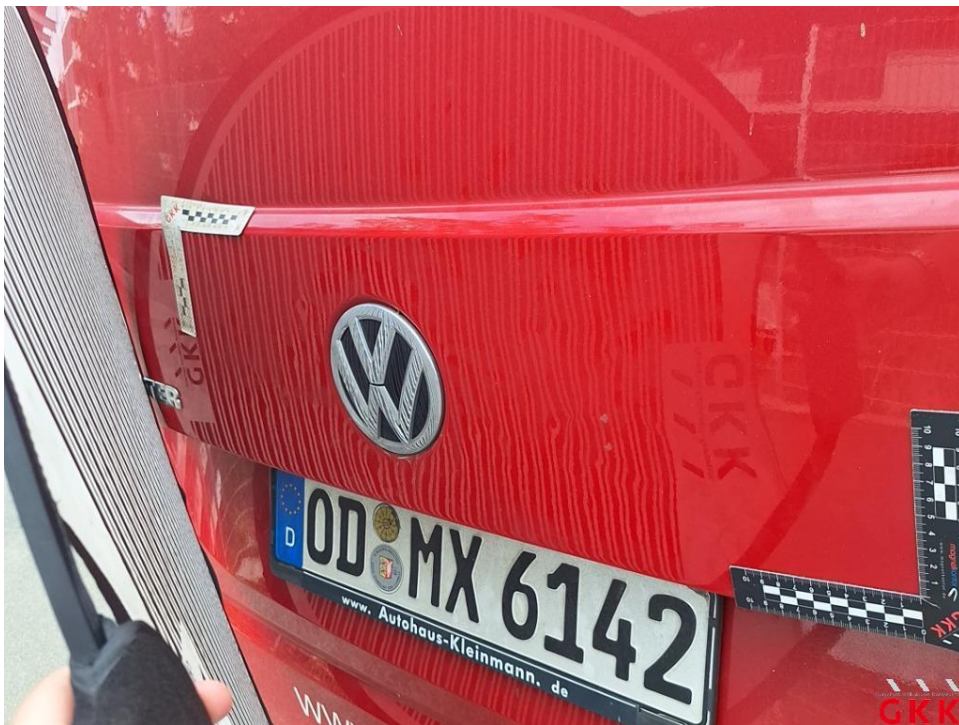
Heckklappe, beschädigt (Bild 26, Bild 27, Bild 28)

Bild 26. Heckklappe, beschädigt, instand setzen - lackieren

Bild 27. Heckklappe, beschädigt, instand setzen - lackieren

Bild 28. Heckklappe, beschädigt, instand setzen - lackieren

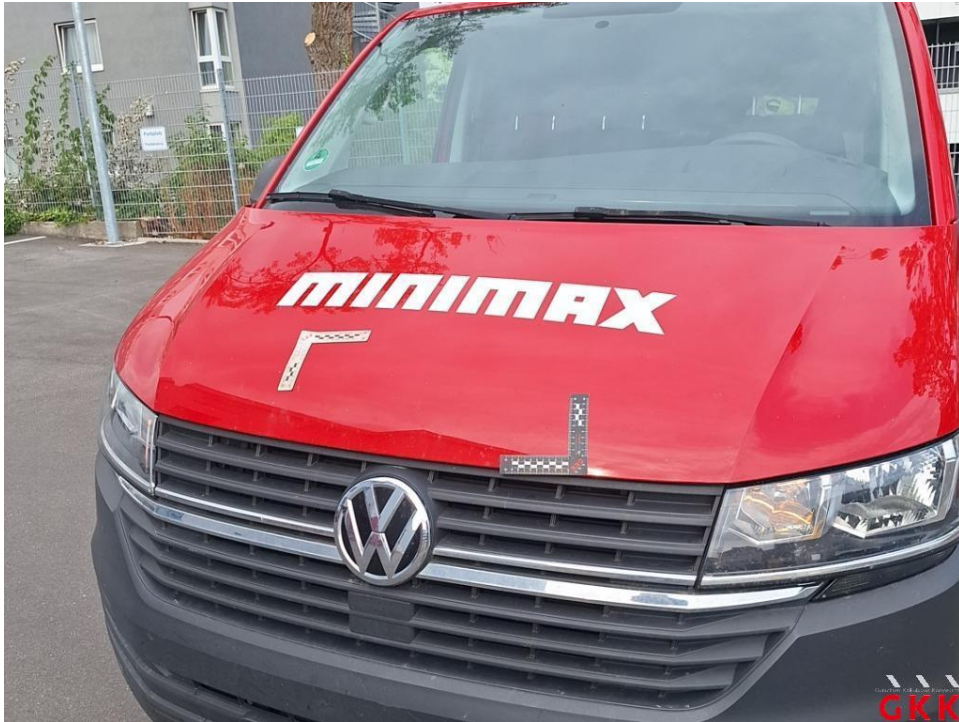
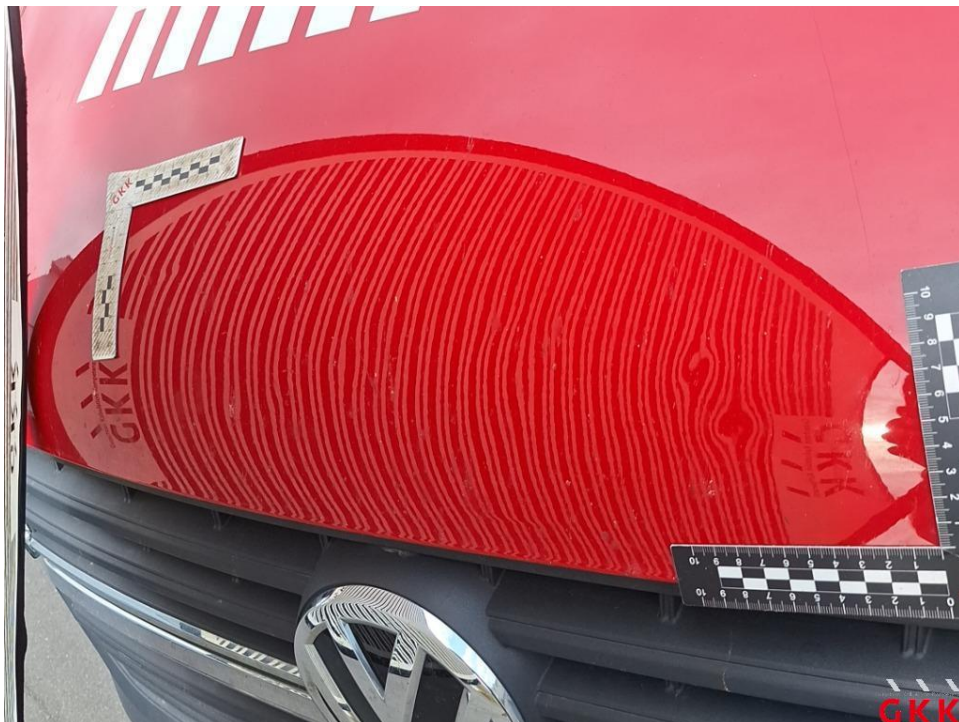
Motorhaube, 4 bis 10 Dellen / Bauteil (Bild 29, Bild 30)

Bild 29. Motorhaube, 4 bis 10 Dellen / Bauteil, kalt drücken

Bild 30. Motorhaube, 4 bis 10 Dellen / Bauteil, kalt drücken

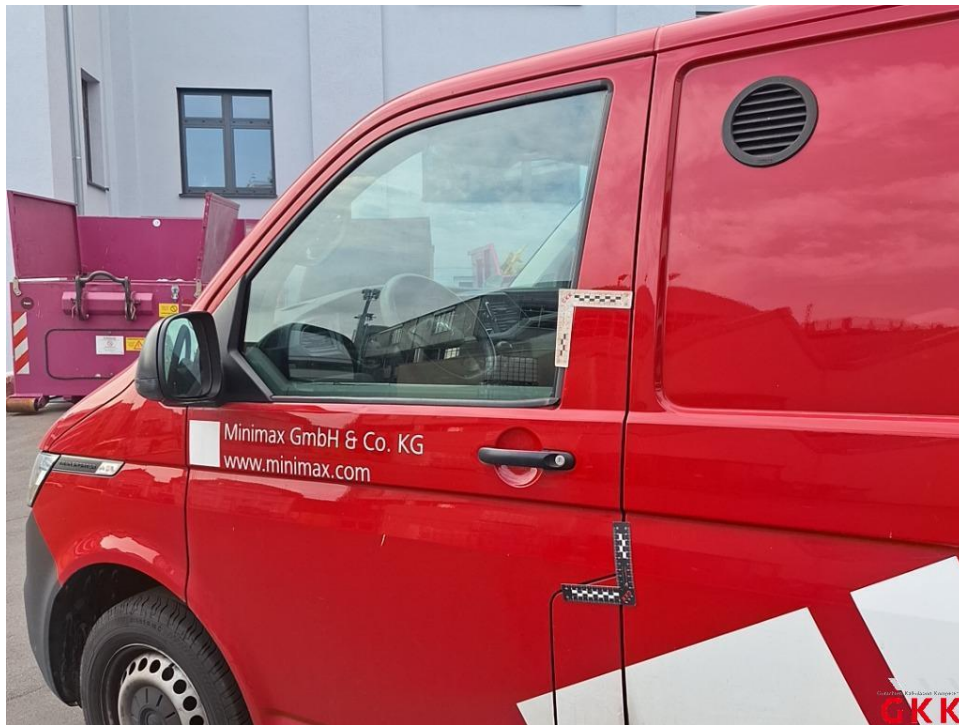
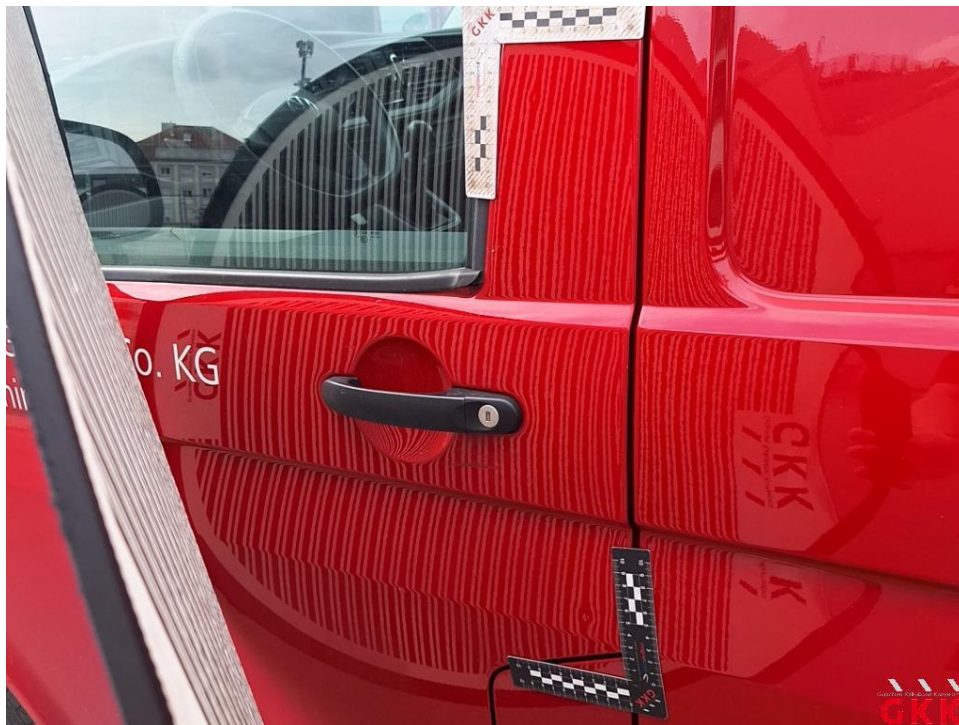
Tür vorne links, bis 3 Dellen / Bauteil (Bild 31, Bild 32)

Bild 31. Tür vorne links, bis 3 Dellen / Bauteil, kalt drücken

Bild 32. Tür vorne links, bis 3 Dellen / Bauteil, kalt drücken

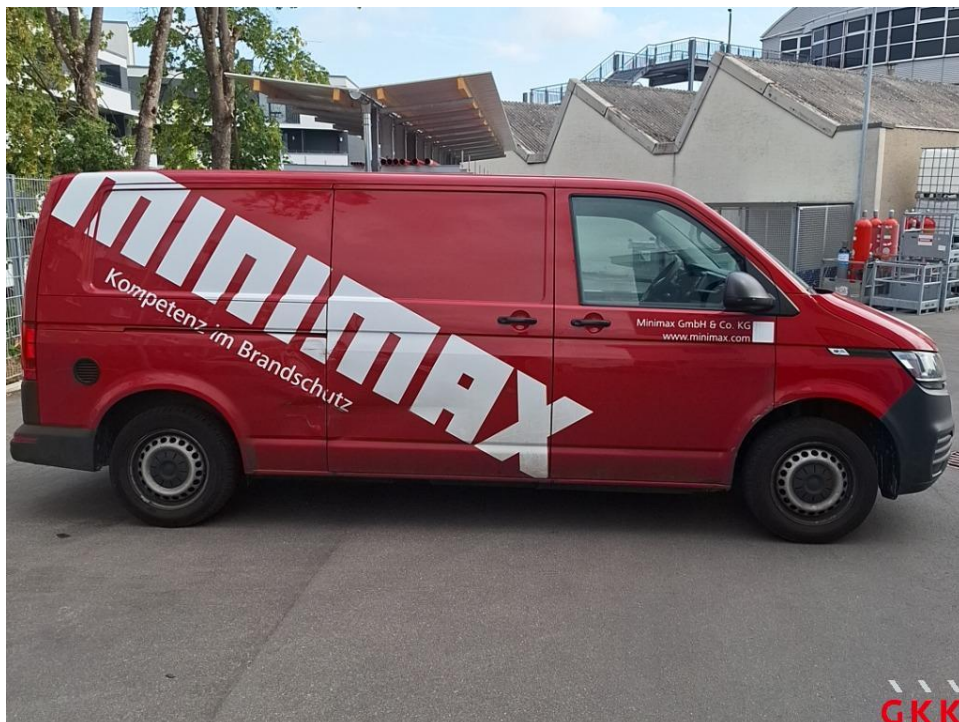
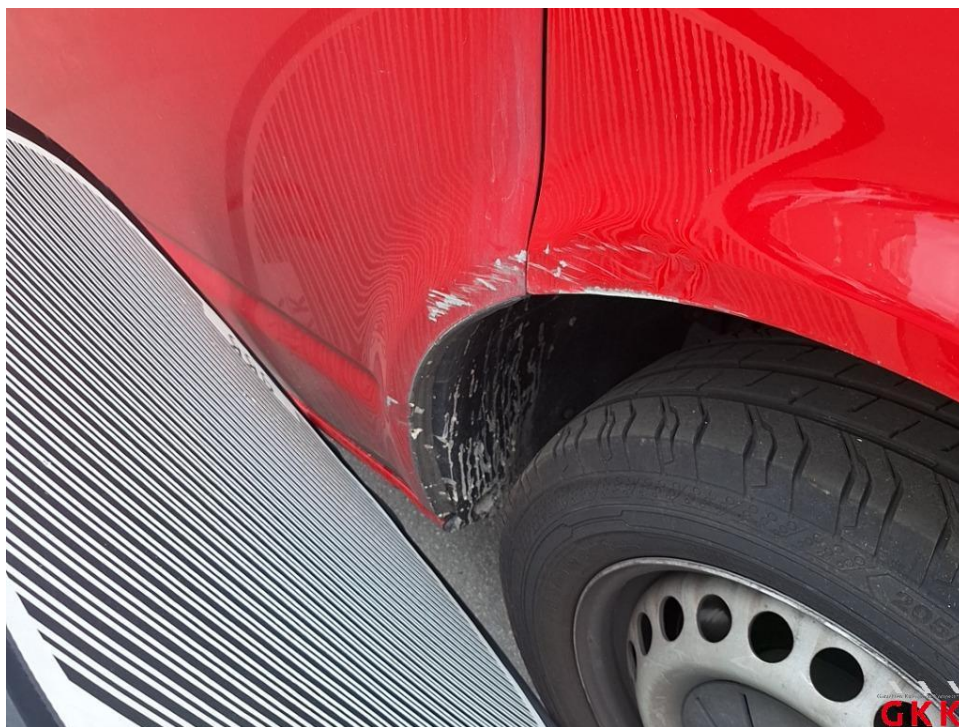
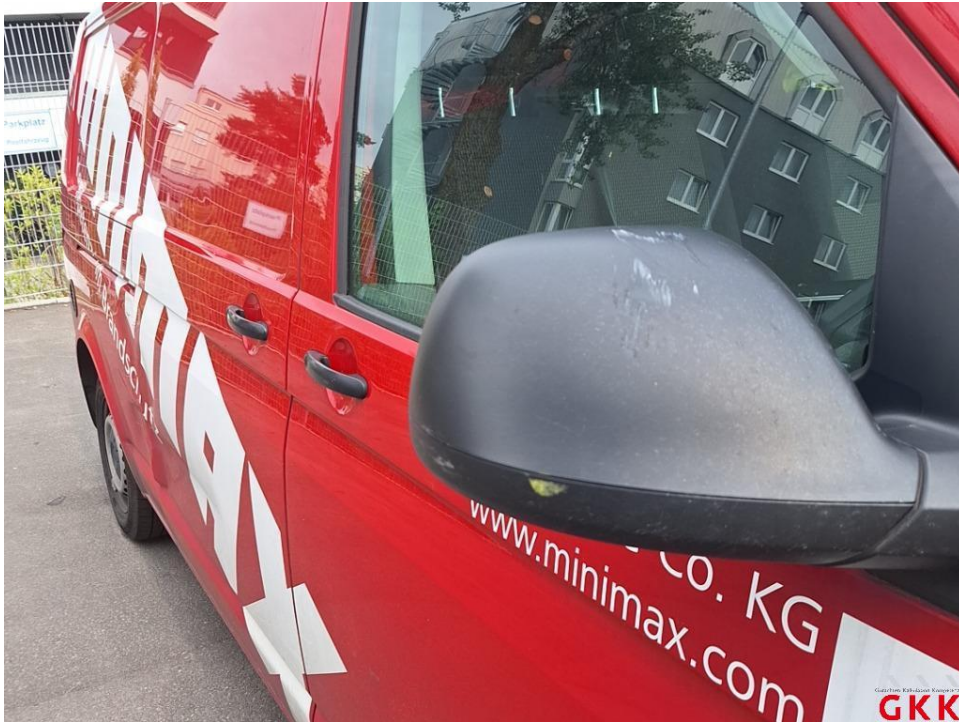
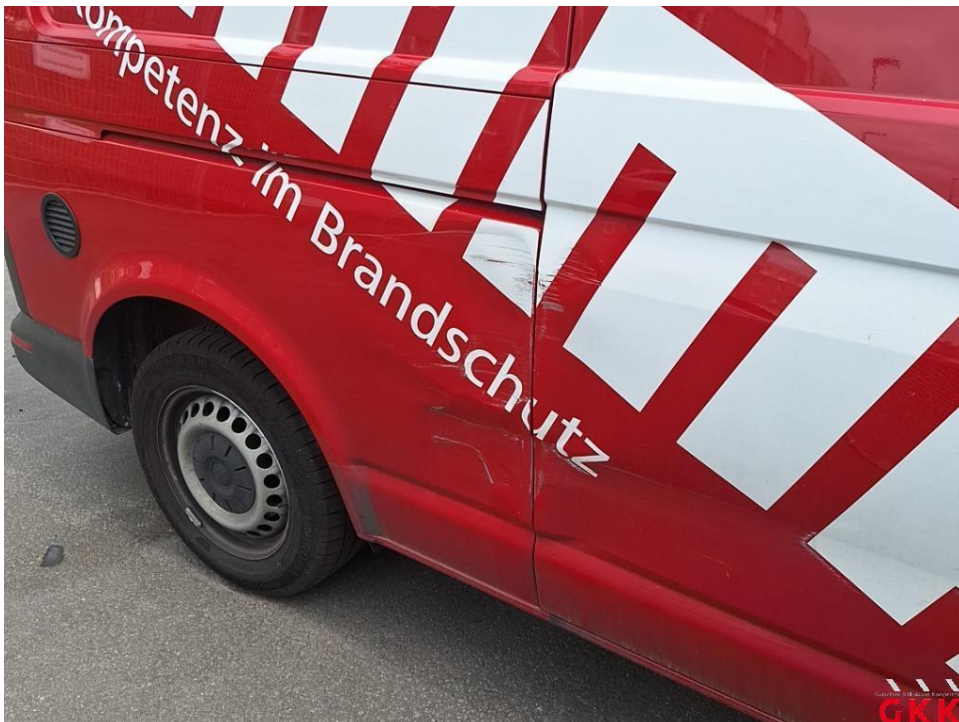
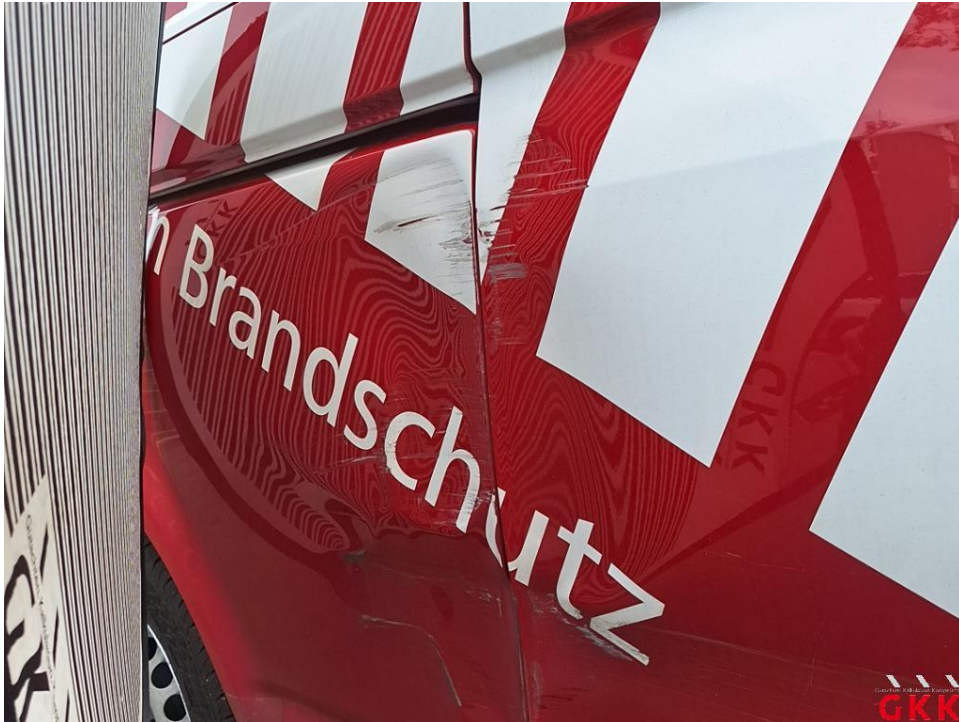
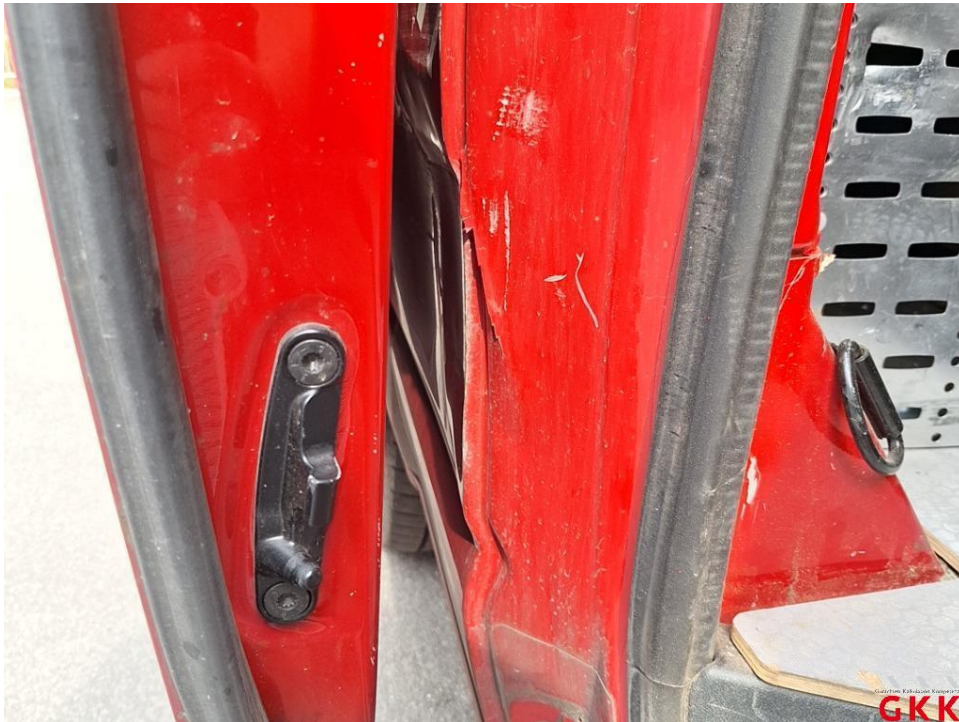
Fahrzeug Seite rechts, Unfallschaden (Bild 33, Bild 34, Bild 35, Bild 36, Bild 37, Bild 38)

Bild 33. Fahrzeug, Seite rechts, Unfallschaden, Unfallschaden beheben

Bild 34. Fahrzeug, Seite rechts, Unfallschaden, Unfallschaden beheben

Bild 35. Fahrzeug, Seite rechts, Unfallschaden, Unfallschaden beheben

Bild 36. Fahrzeug, Seite rechts, Unfallschaden, Unfallschaden beheben

Bild 37. Fahrzeug, Seite rechts, Unfallschaden, Unfallschaden beheben

Bild 38. Fahrzeug, Seite rechts, Unfallschaden, Unfallschaden beheben

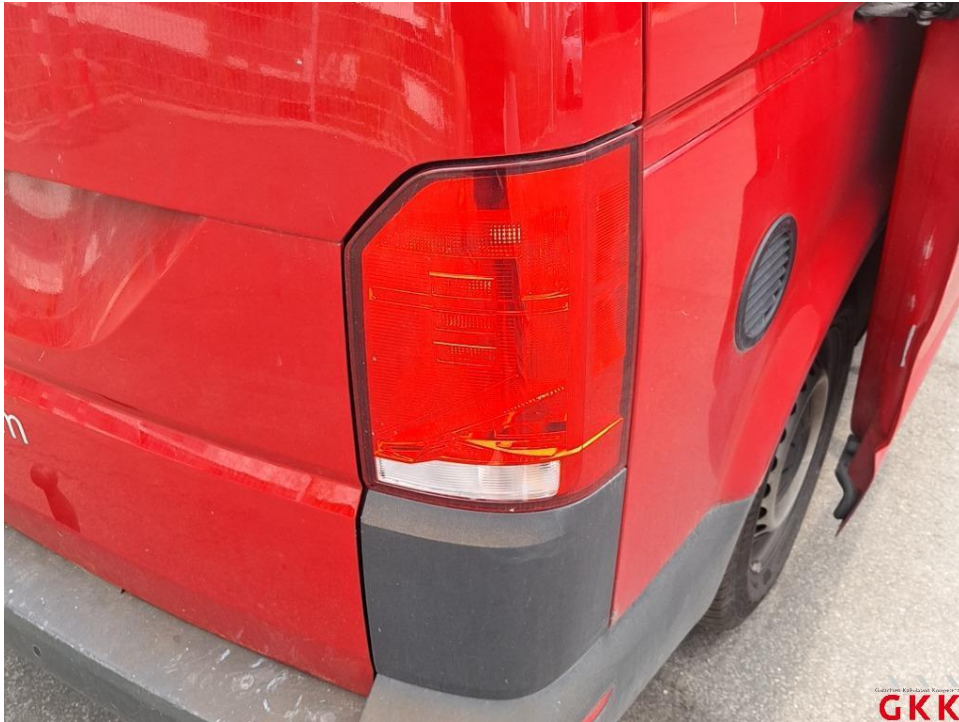
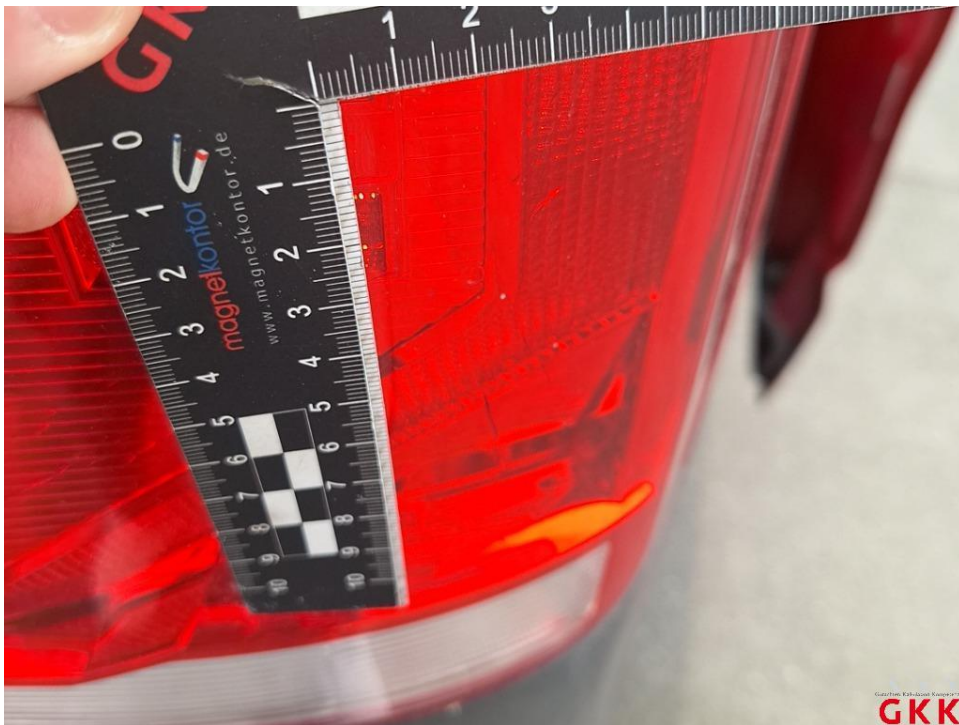
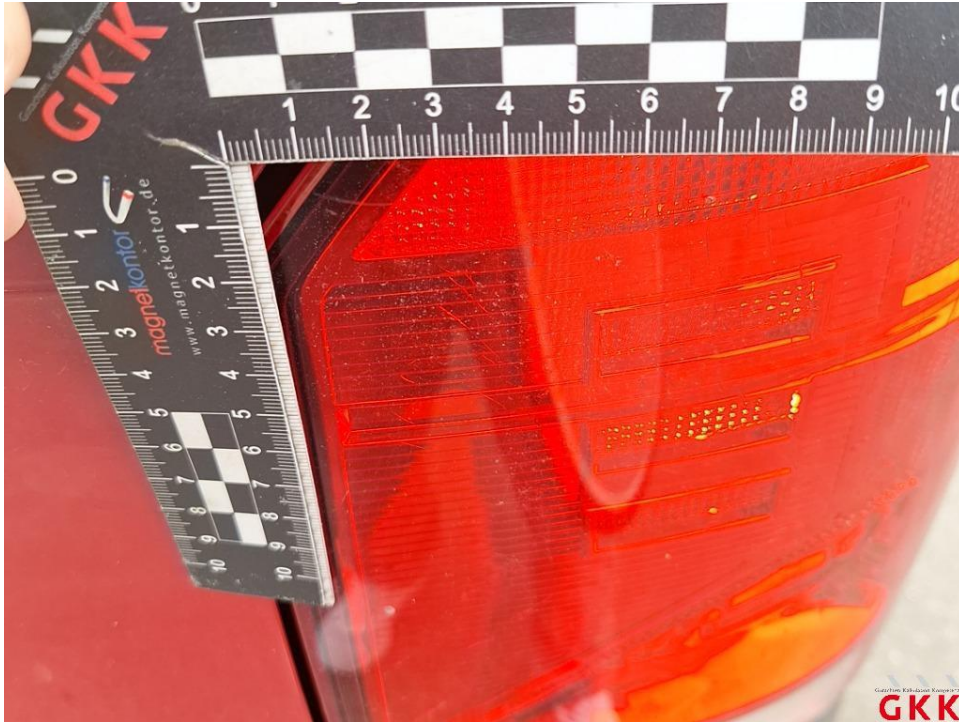
Rückleuchte rechts außen, verkratzt (Bild 39, Bild 40, Bild 41)

Bild 39. Rückleuchte rechts, außen, verkratzt, ersetzen

Bild 40. Rückleuchte rechts, außen, verkratzt, ersetzen

Bild 41. Rückleuchte rechts, außen, verkratzt, ersetzen
