## Wertgutachten

| <b>Fahrzeugident.-Nr.</b> | <b>AHTBA3CD106268058</b> | | |
| <b>Typ / Verkaufsbez.</b> | Hilux 2.8 D-4D Double Cab Invincible 4x4 | <b>Laufleistung abgelesen</b> | 189.317 km |

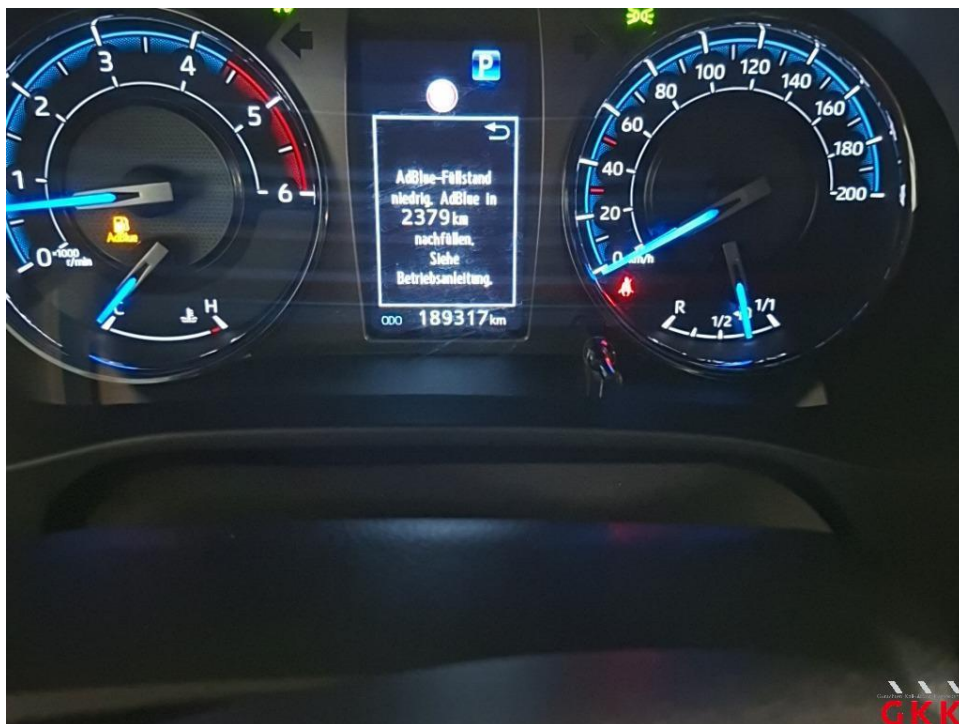
| <b>Front</b> (Angaben ohne MwSt.) | Reparaturkosten | MW |
|---|---|---|
| Abgassystem Additiv AdBlue, Servicehinweis, auffüllen (Bild 16) | 85,43 € | 85,43 € |

Bild 16 Abgassystem, Additiv AdBlue, Servicehinweis, auffüllen

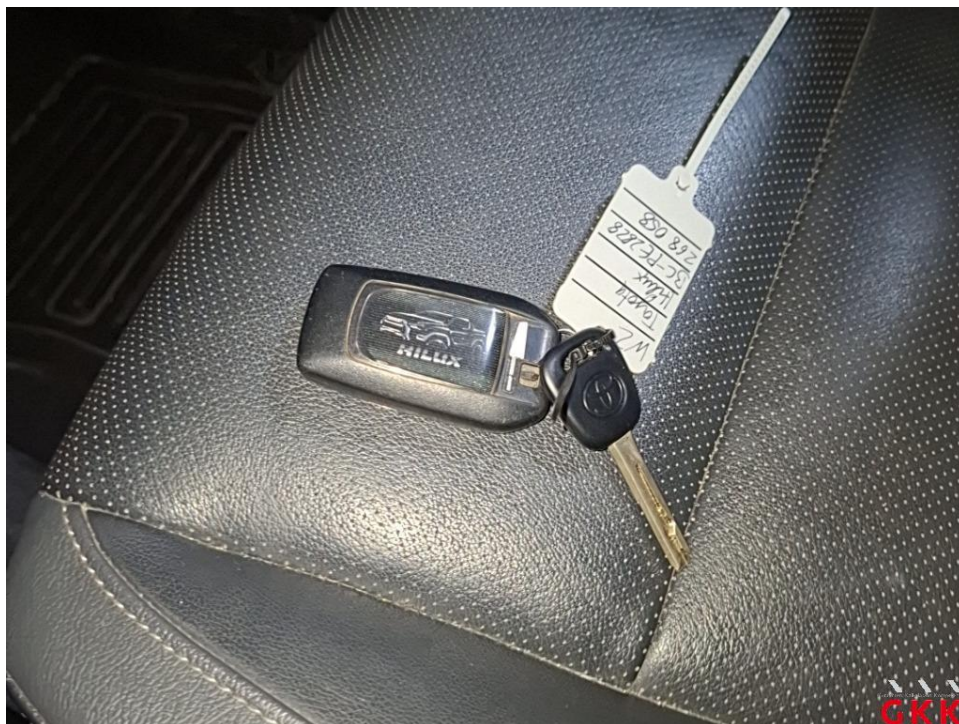
| <b>Front</b> (Angaben ohne MwSt.) | Reparaturkosten | MW |
|---|---|---|
| Hauptschlüssel mit Fernbedienung, fehlt, ersetzen (Bild 17) | 391,47 € | 391,47 € |

Bild 17      Hauptschlüssel, mit Fernbedienung, fehlt, ersetzen

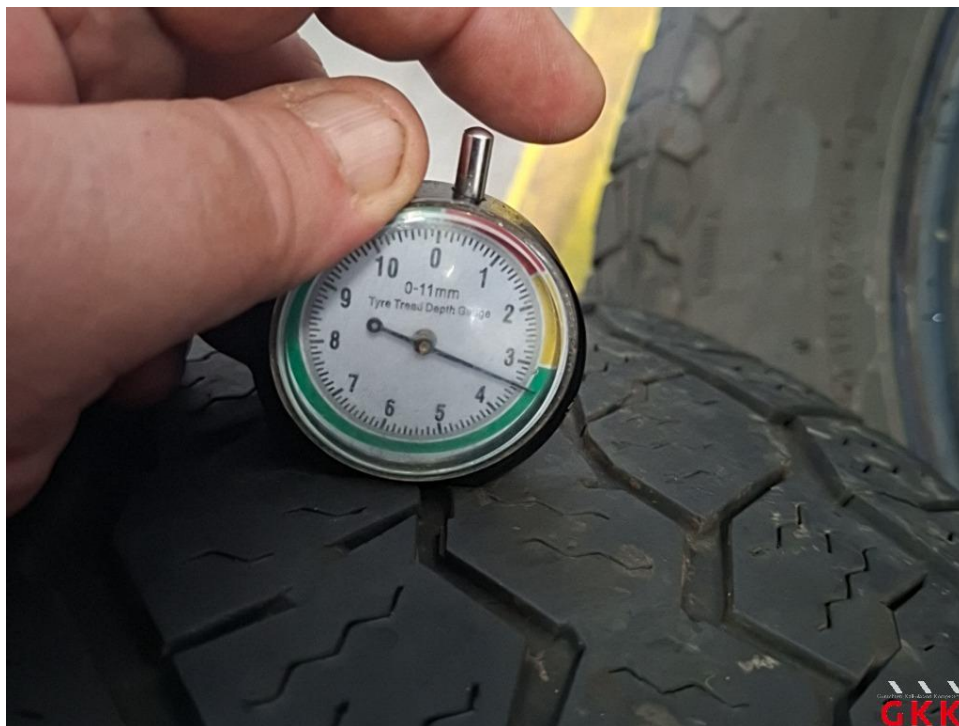
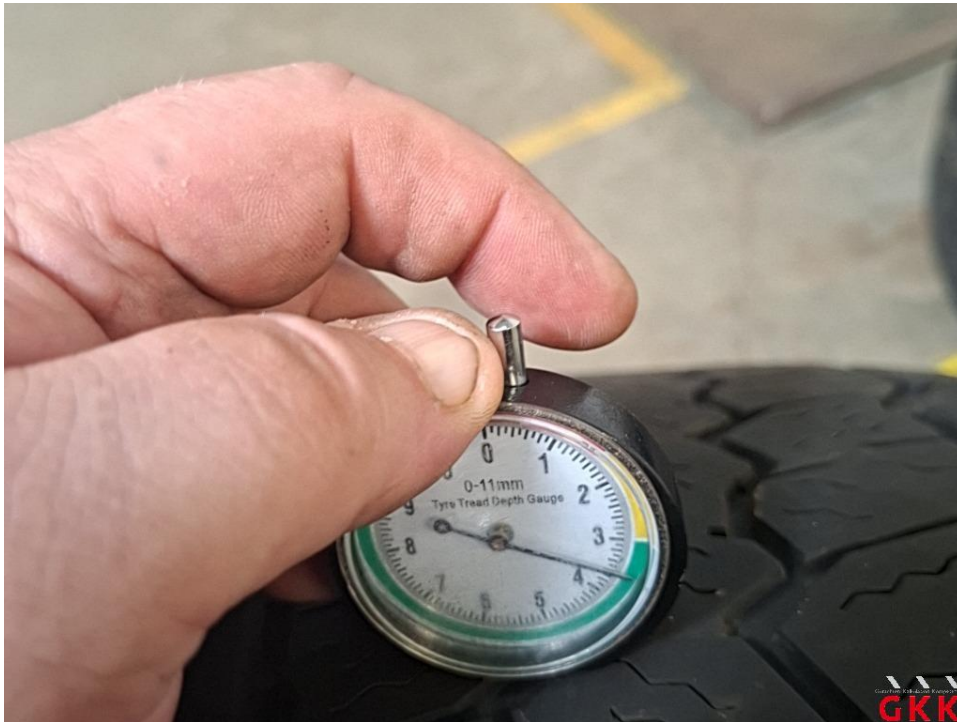
| <b>Front</b> (Angaben ohne MwSt.) | Reparaturkosten | MW |
|---|---|---|
| Reifen 2 x beiliegend, Untermaß, ersetzen (Bild 18, Bild 19) | 378,51 € | 378,51 € |

Bild 18      Reifen, 2 x beiliegend, Untermaß, ersetzen

Bild 19 Reifen, 2 x beiliegend, Untermaß, ersetzen

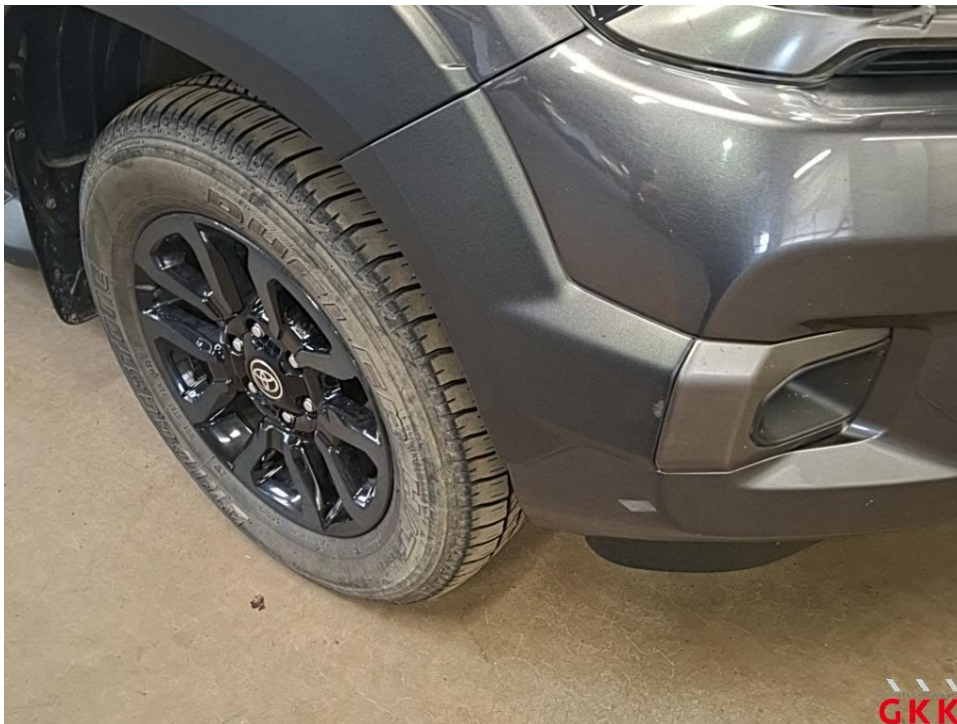
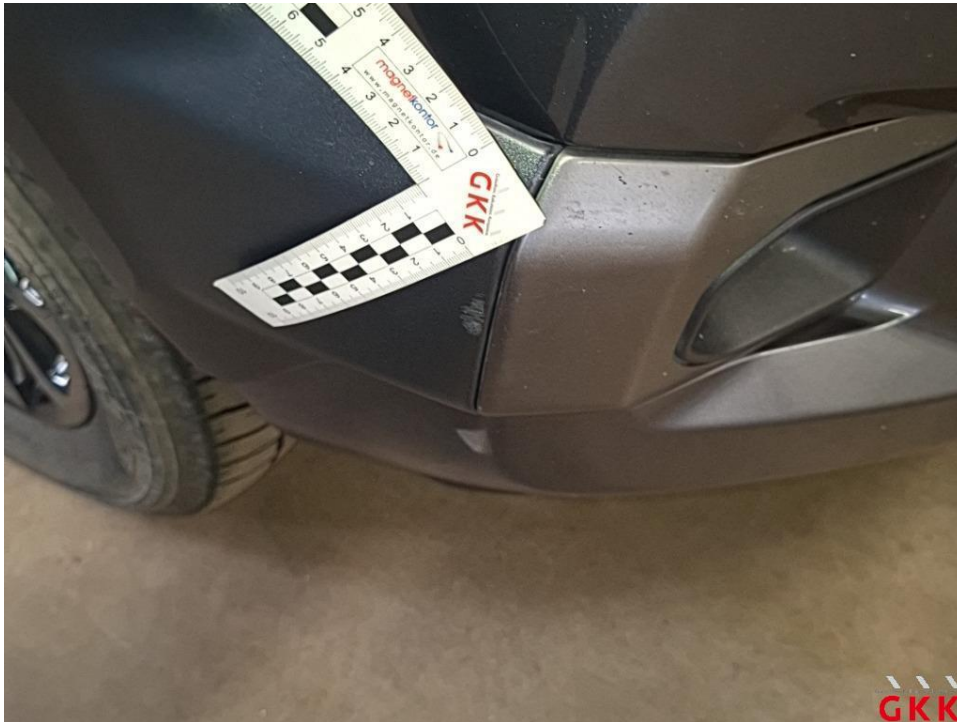
| <b>Front</b> (Angaben ohne MwSt.) | Reparaturkosten | MW |
|---|---|---|
| Stoßfänger vorne Verkleidung -lackiert-, verkratzt, lackieren (Bild 20, Bild 21) | 620,61 € | 279,27 € |

Bild 20 Stoßfänger vorne, Verkleidung -lackiert-, verkratzt, lackieren

Bild 21 Stoßfänger vorne, Verkleidung -lackiert-, verkratzt, lackieren

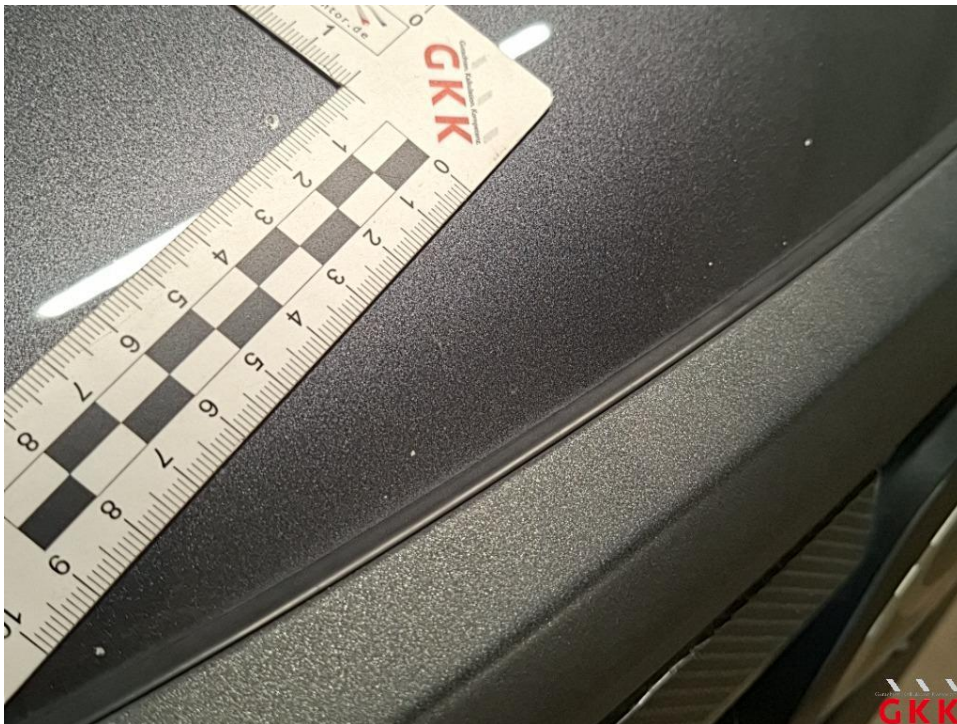
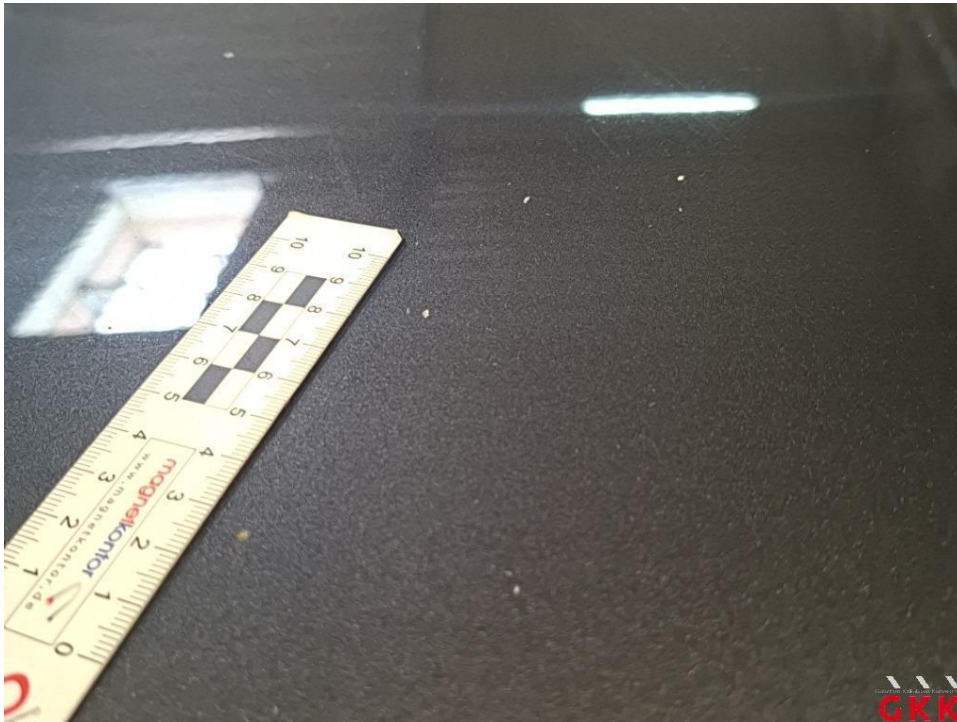
| <b>Front</b> (Angaben ohne MwSt.) | Reparaturkosten | MW |
|---|---|---|
| Motorhaube, Steinschlag, lackieren (Bild 22, Bild 23) | 780,93 € | 351,42 € |

Bild 22 Motorhaube, Steinschlag, lackieren

Bild 23 Motorhaube, Steinschlag, lackieren

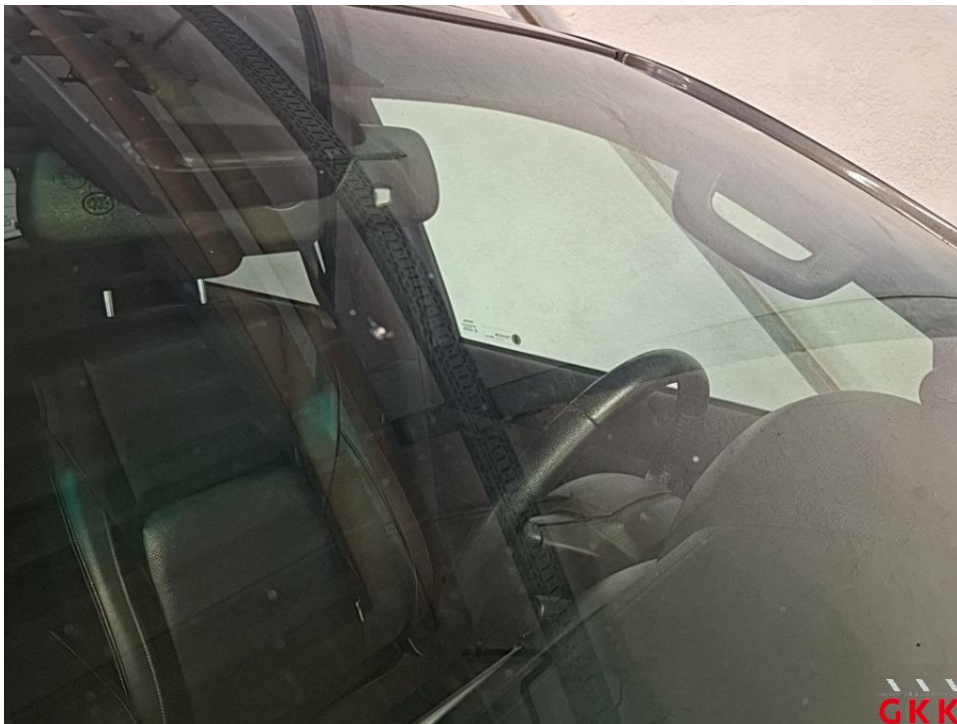
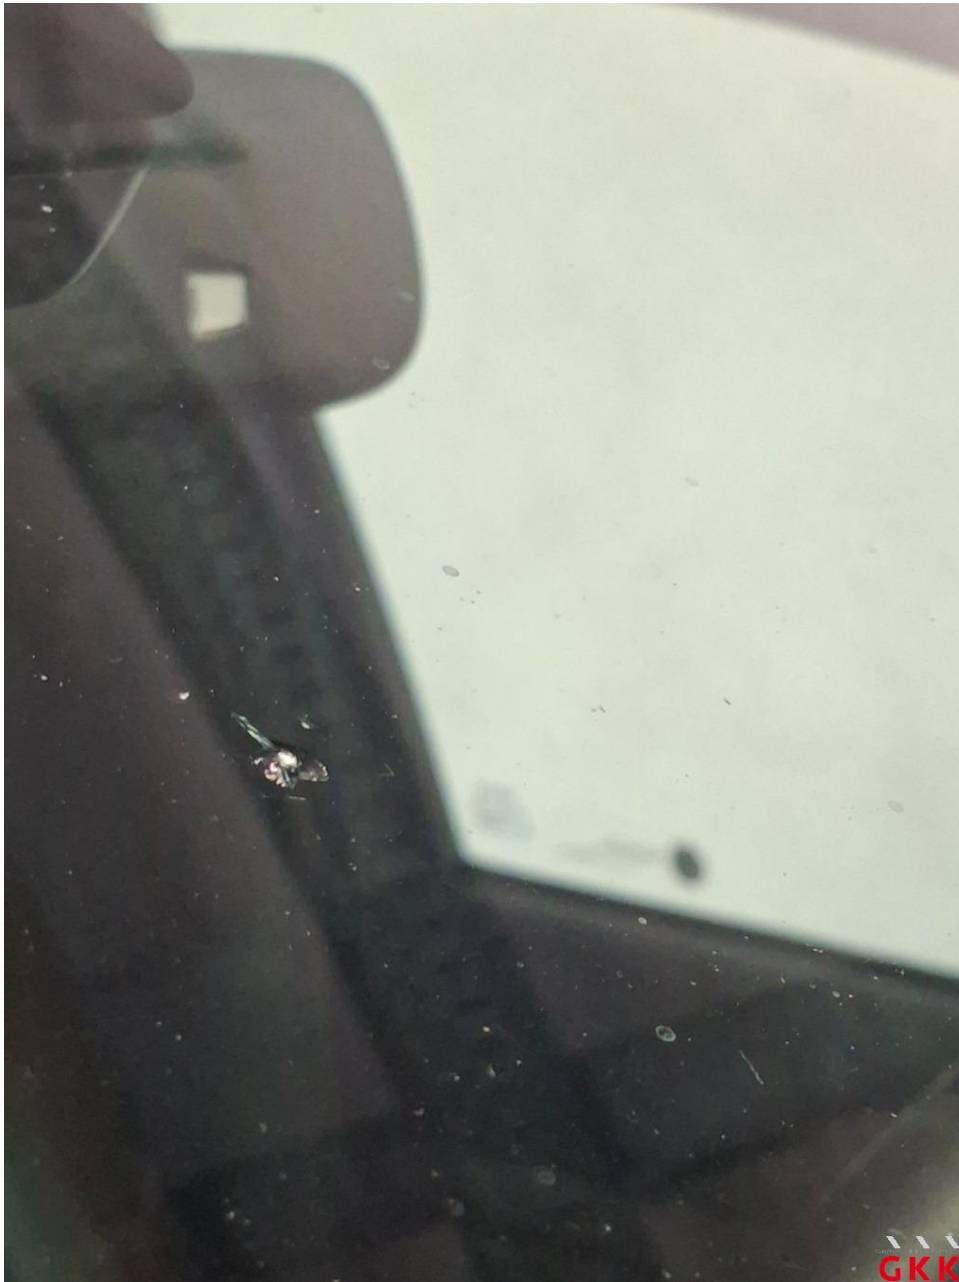
| <b>Front</b> (Angaben ohne MwSt.) | Reparaturkosten | MW |
|---|---|---|
| Frontscheibe mit Regensensor und Frontkamera, Steinschlag mit Rissbildung, ersetzen (Bild 24, Bild 25) | 2031,67 € | 2031,67 € |

Bild 24 Frontscheibe, mit Regensensor und Frontkamera, Steinschlag mit Rissbildung, ersetzen

Bild 25 Frontscheibe, mit Regensensor und Frontkamera, Steinschlag mit Rissbildung, ersetzen

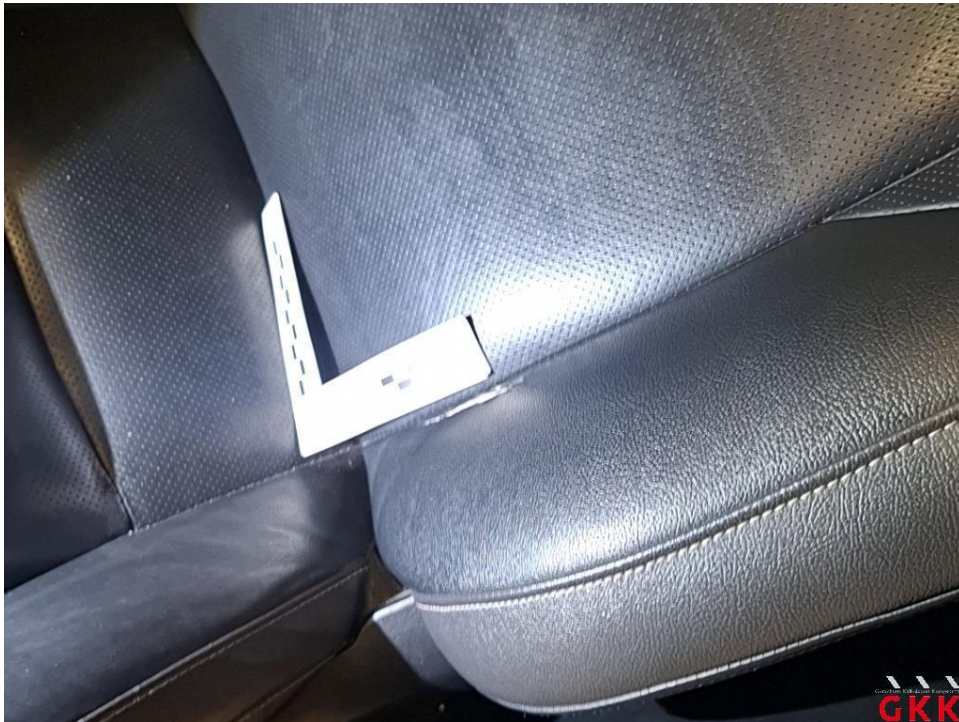
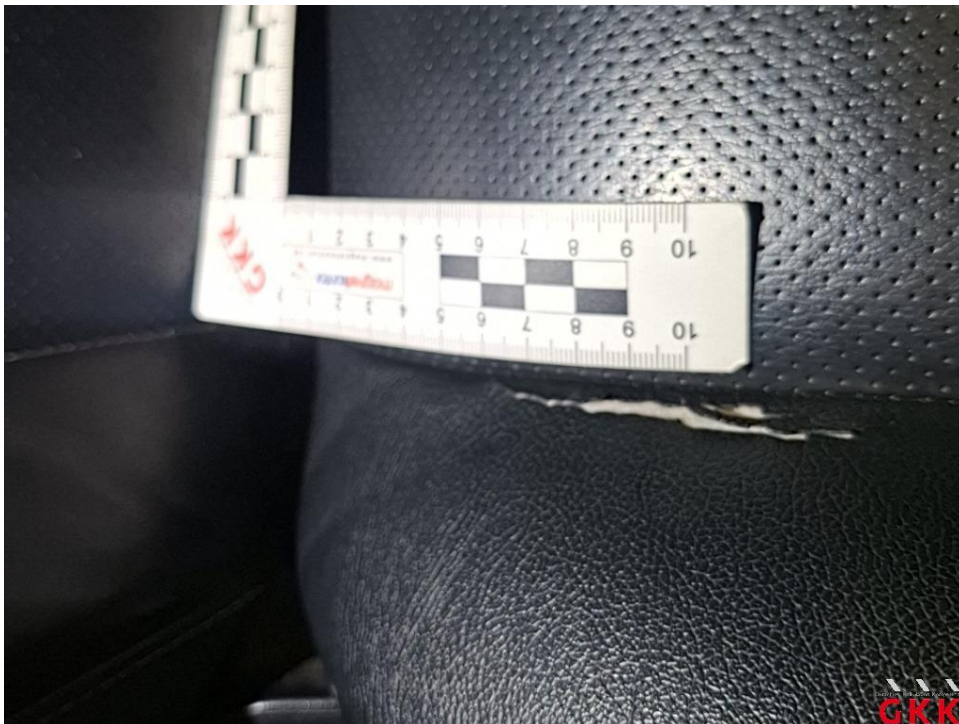
| <b>Front</b> (Angaben ohne MwSt.) | Reparaturkosten | MW |
|---|---|---|
| Sitz vorne links Bezug Rückenlehne -Leder-, beschädigt, ersetzen (Bild 26, Bild 27) | 528,52 € | 237,83 € |

Bild 26 Sitz vorne links, Bezug Rückenlehne -Leder-, beschädigt, ersetzen

Bild 27 Sitz vorne links, Bezug Rückenlehne -Leder-, beschädigt, ersetzen

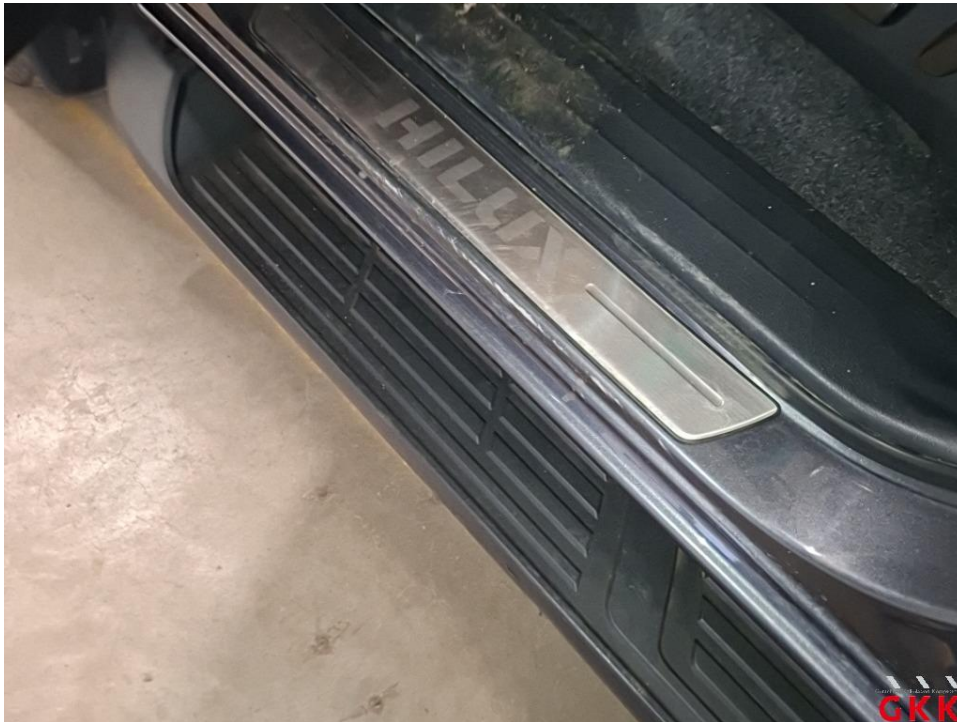
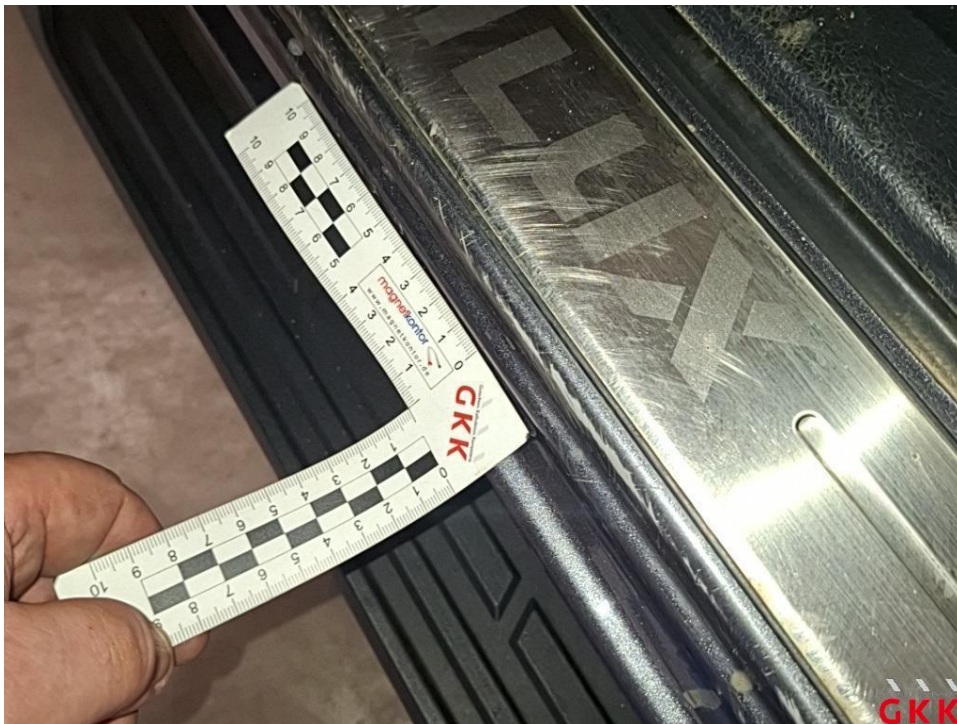
| <b>Front</b> (Angaben ohne MwSt.) | Reparaturkosten | MW |
|---|---|---|
| Tür vorne links Einstieg, verkratzt, Spotlackieren (Bild 28, Bild 29) | 79,76 € | 79,76 € |

Bild 28 Tür vorne links, Einstieg, verkratzt, Spotlackieren

Bild 29 Tür vorne links, Einstieg, verkratzt, Spotlackieren

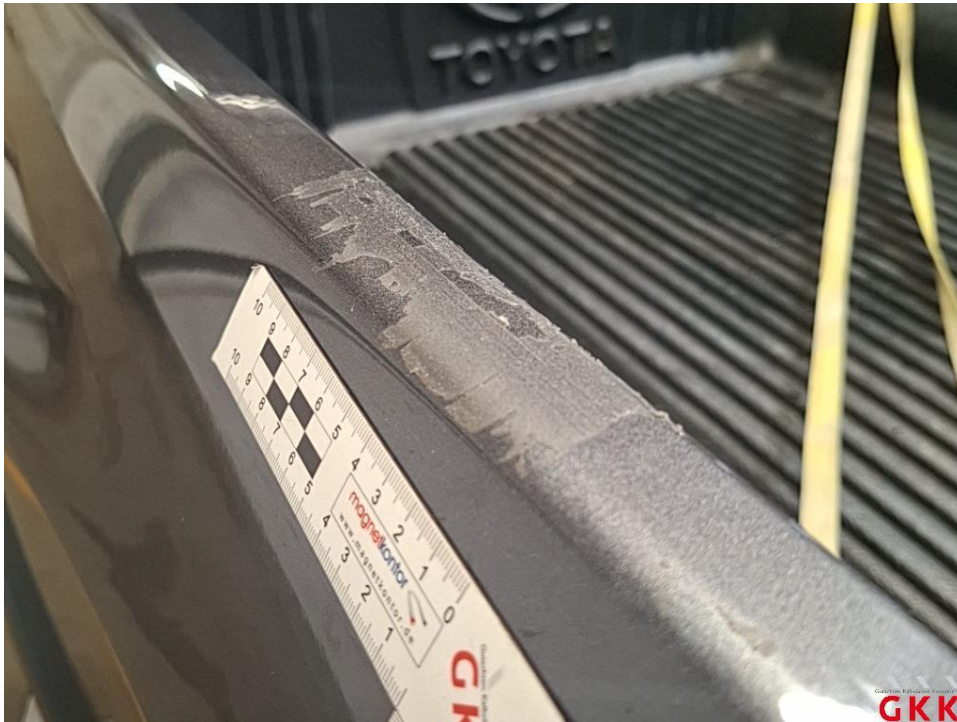
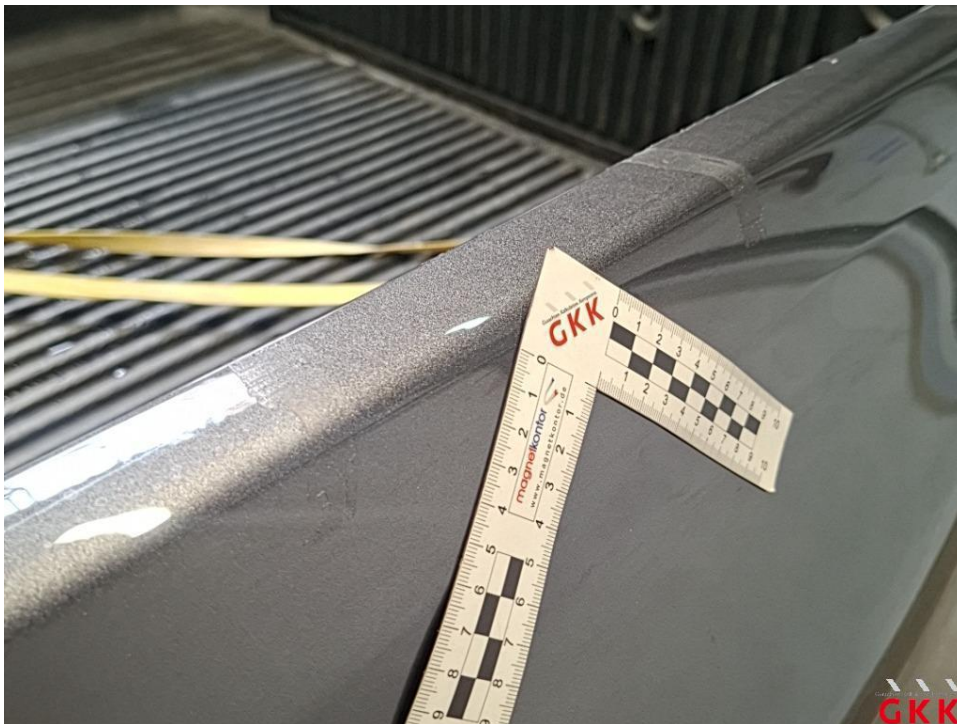
| <b>Front</b> (Angaben ohne MwSt.) | Reparaturkosten | MW |
|---|---|---|
| Seitenwand links, Klebreste, entfernen (Bild 30, Bild 31) | 79,76 € | 79,76 € |

Bild 30 Seitenwand links, Klebreste, entfernen

Bild 31 Seitenwand links, Klebreste, entfernen

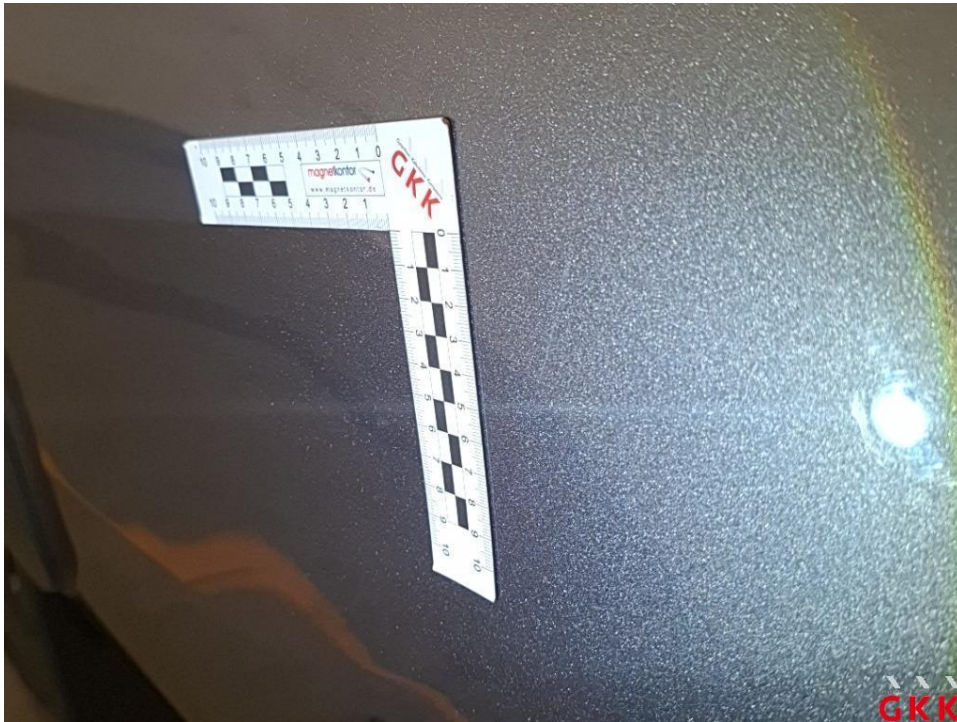
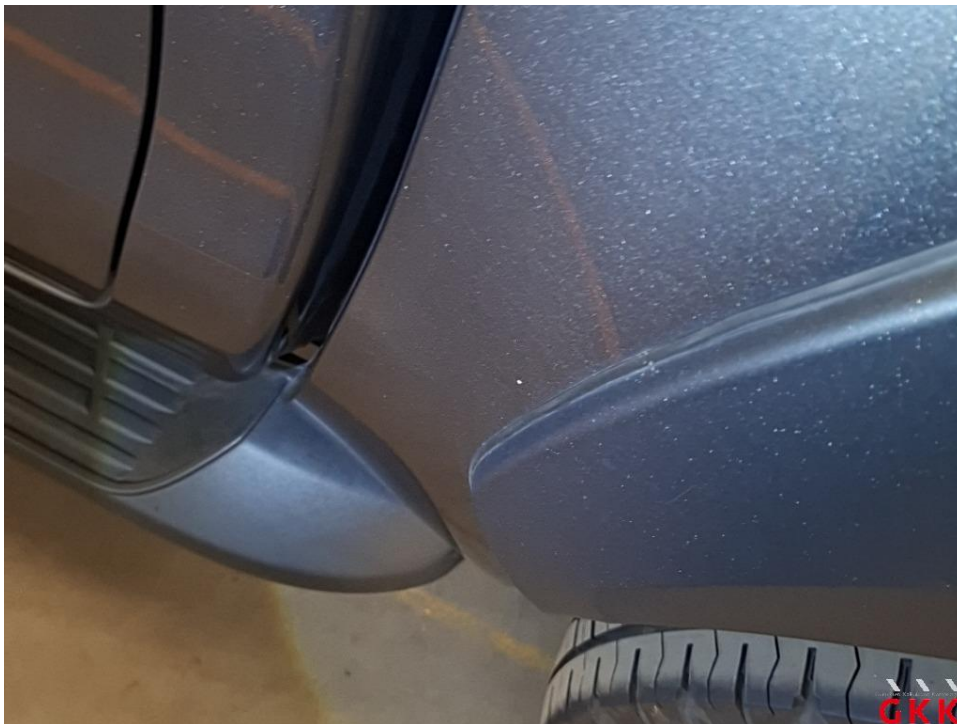
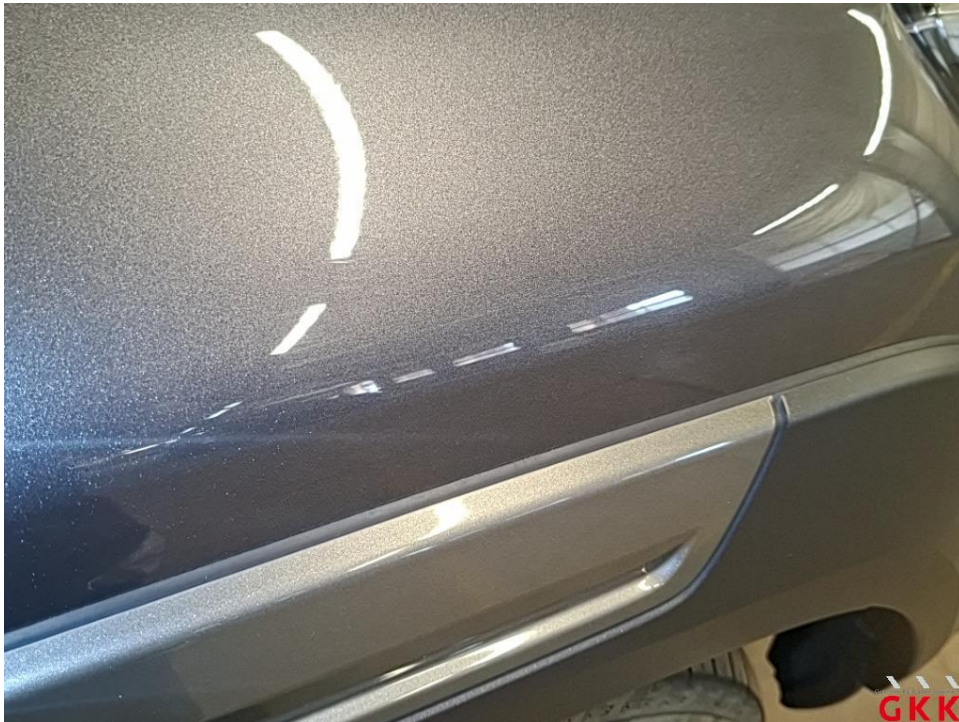
| <b>Front</b> (Angaben ohne MwSt.) | Reparaturkosten | MW |
|---|---|---|
| Fahrzeug außen, verkratzt, aufbereiten (Bild 32, Bild 33, Bild 34) | 319,04 € | 319,04 € |

Bild 32 Fahrzeug, außen, verkratzt, aufbereiten

Bild 33 Fahrzeug, außen, verkratzt, aufbereiten

Bild 34 Fahrzeug, außen, verkratzt, aufbereiten

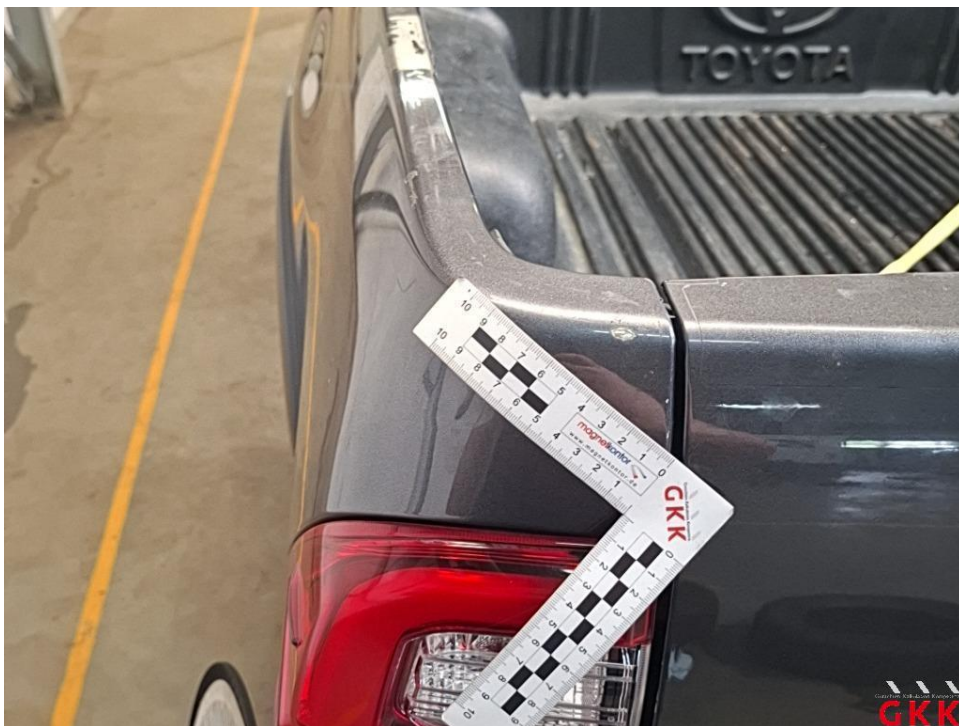
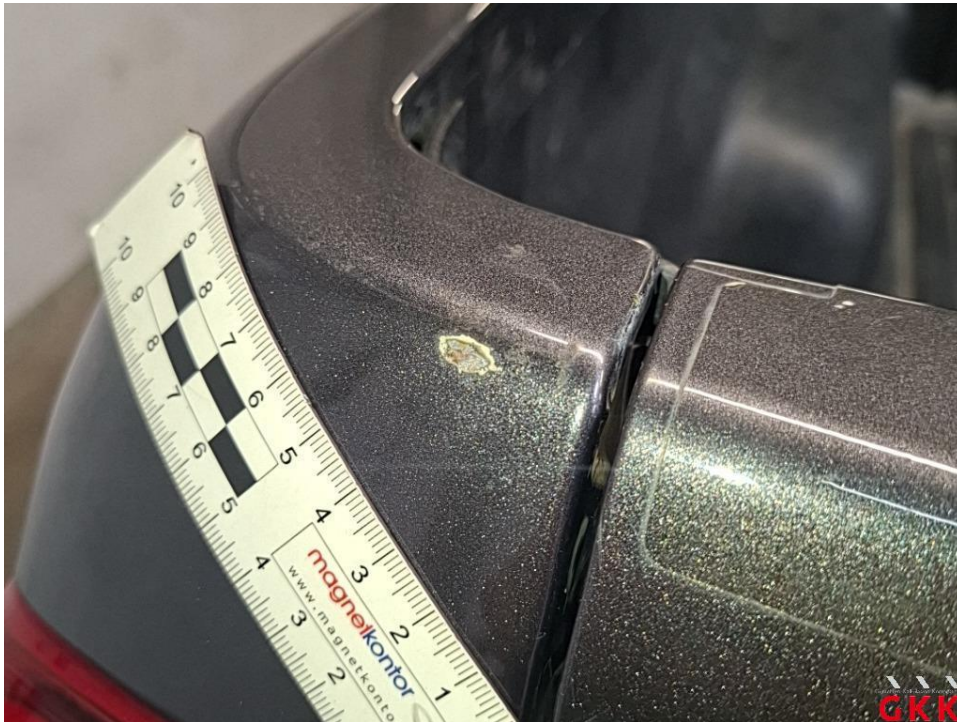
| <b>Front</b> (Angaben ohne MwSt.) | Reparaturkosten | MW |
|---|---|---|
| Seitenwand links, verkratzt, lackieren (Bild 35, Bild 36) | 648,60 € | 291,87 € |

Bild 35 Seitenwand links, verkratzt, lackieren

Bild 36 Seitenwand links, verkratzt, lackieren

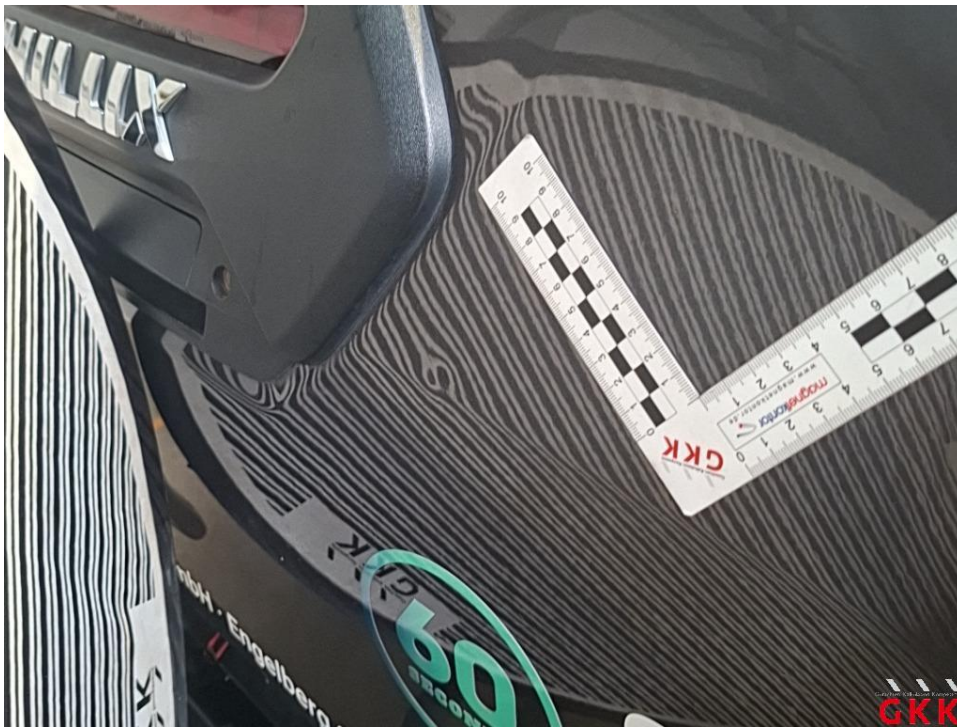
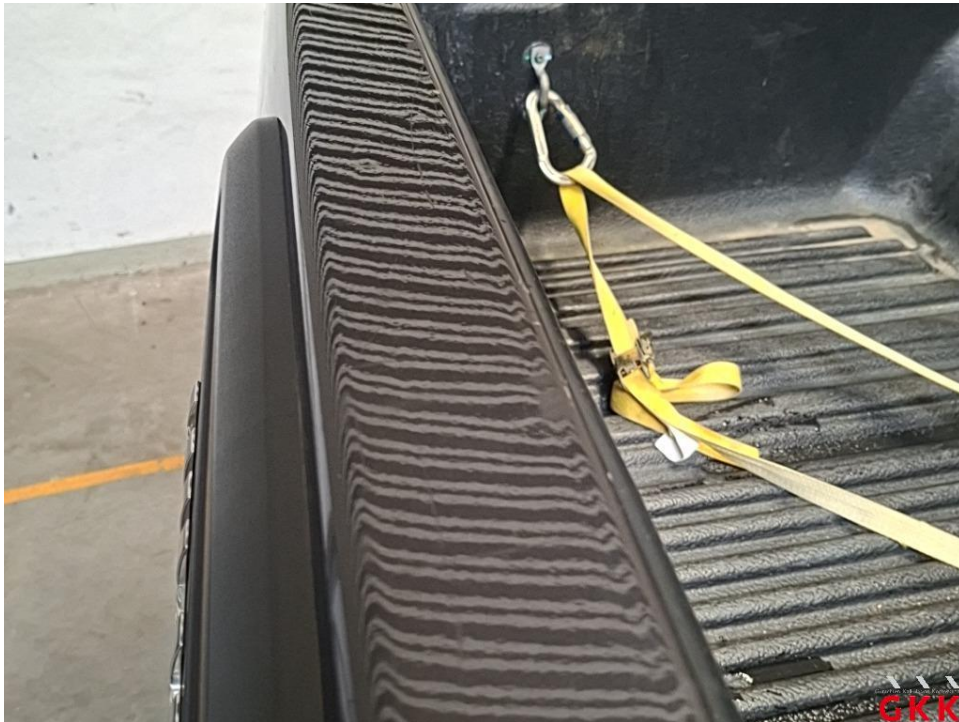
| <b>Front</b> (Angaben ohne MwSt.) | Reparaturkosten | MW |
|---|---|---|
| Heckklappe, beschädigt, instand setzen - lackieren (Bild 37, Bild 38) | 700,37 € | 402,90 € |

Bild 37 Heckklappe, beschädigt, instand setzen - lackieren

Bild 38 Heckklappe, beschädigt, instand setzen - lackieren

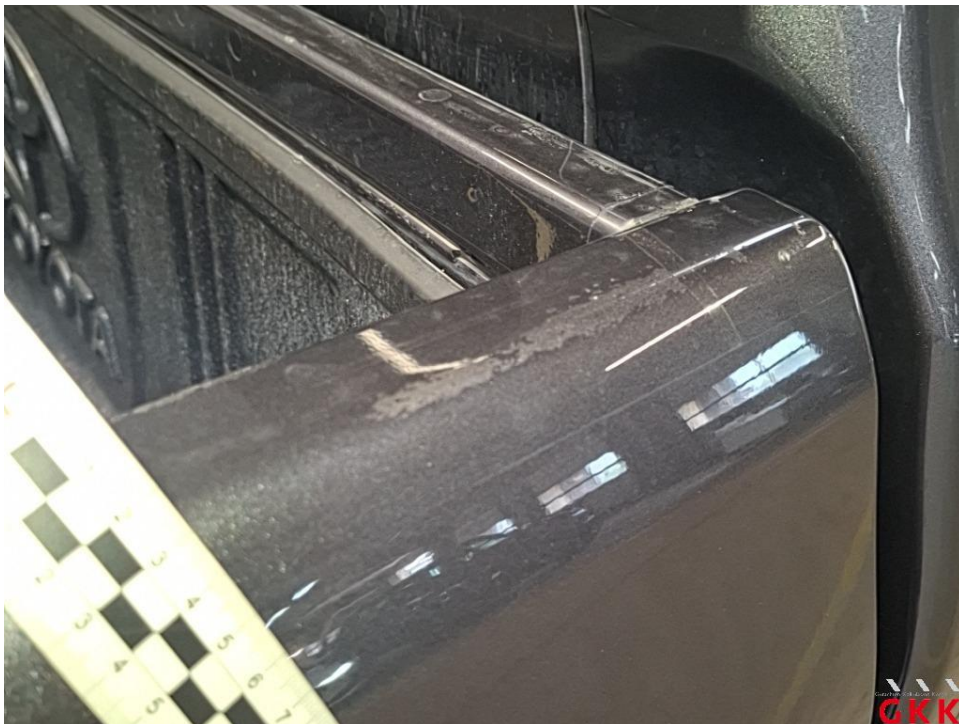
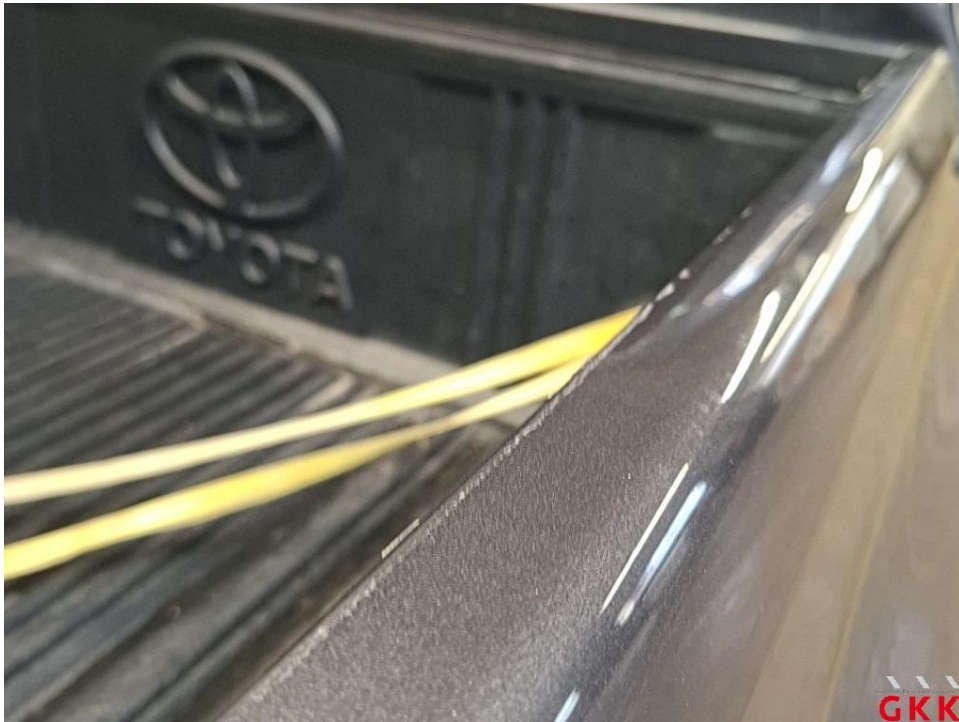
| <b>Front</b> (Angaben ohne MwSt.) | Reparaturkosten | MW |
|---|---|---|
| Seitenwand rechts, Klebreste, entfernen (Bild 39, Bild 40) | 79,76 € | 79,76 € |

Bild 39 Seitenwand rechts, Klebreiste, entfernen

Bild 40      Seitenwand rechts, Klebreste, entfernen

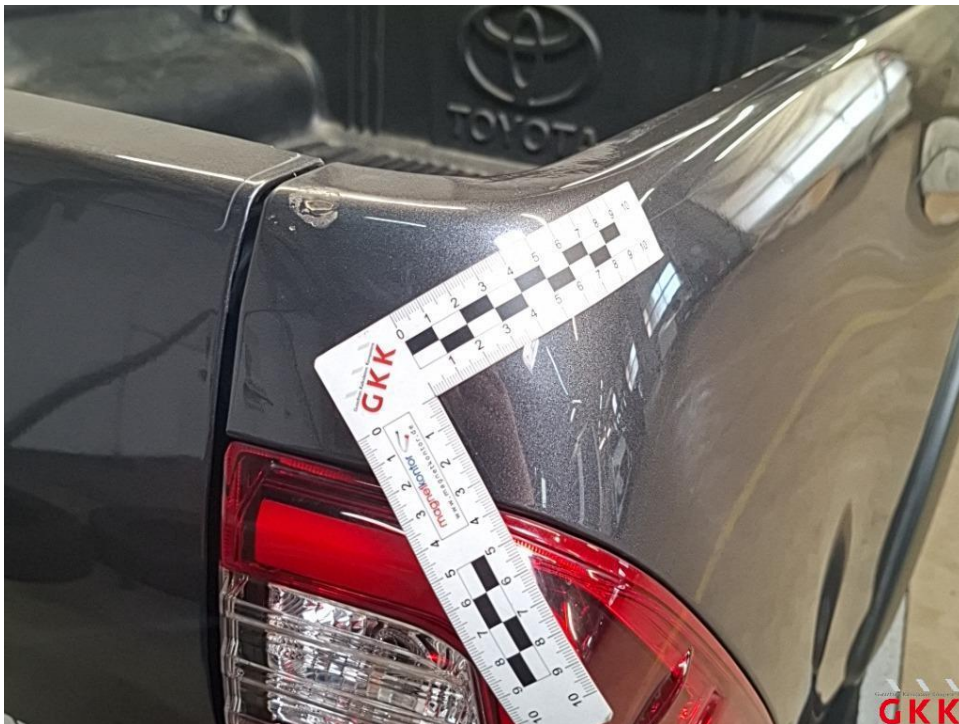
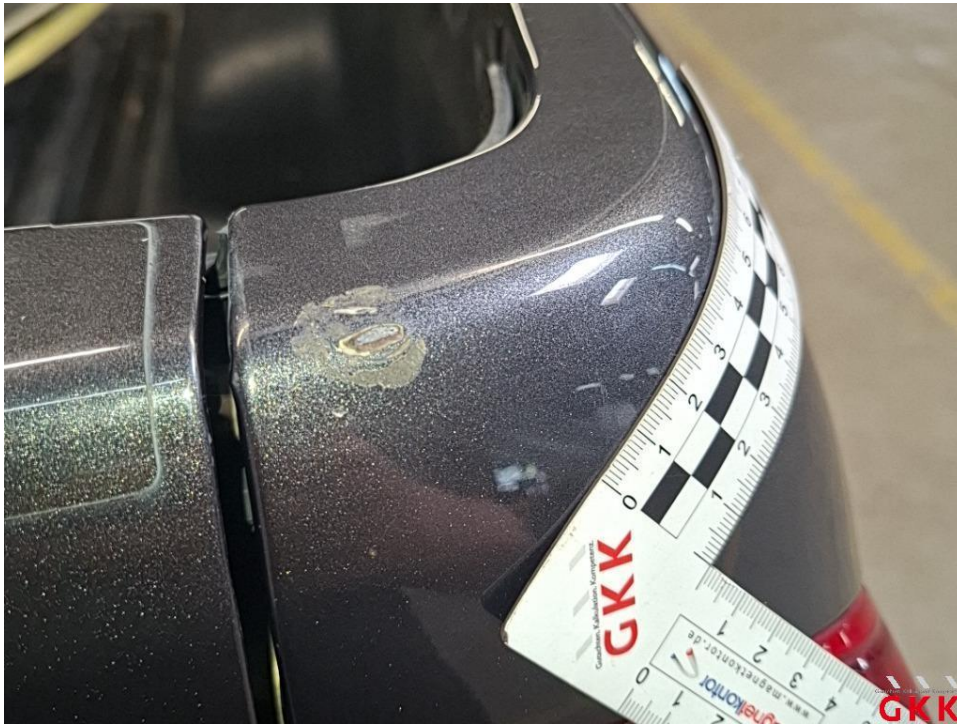
| <b>Front</b> (Angaben ohne MwSt.) | Reparaturkosten | MW |
|---|---|---|
| Seitenwand rechts, verkratzt, lackieren (Bild 41, Bild 42) | 648,60 € | 291,87 € |

Bild 41      Seitenwand rechts, verkratzt, lackieren

Bild 42 Seitenwand rechts, verkratzt, lackieren

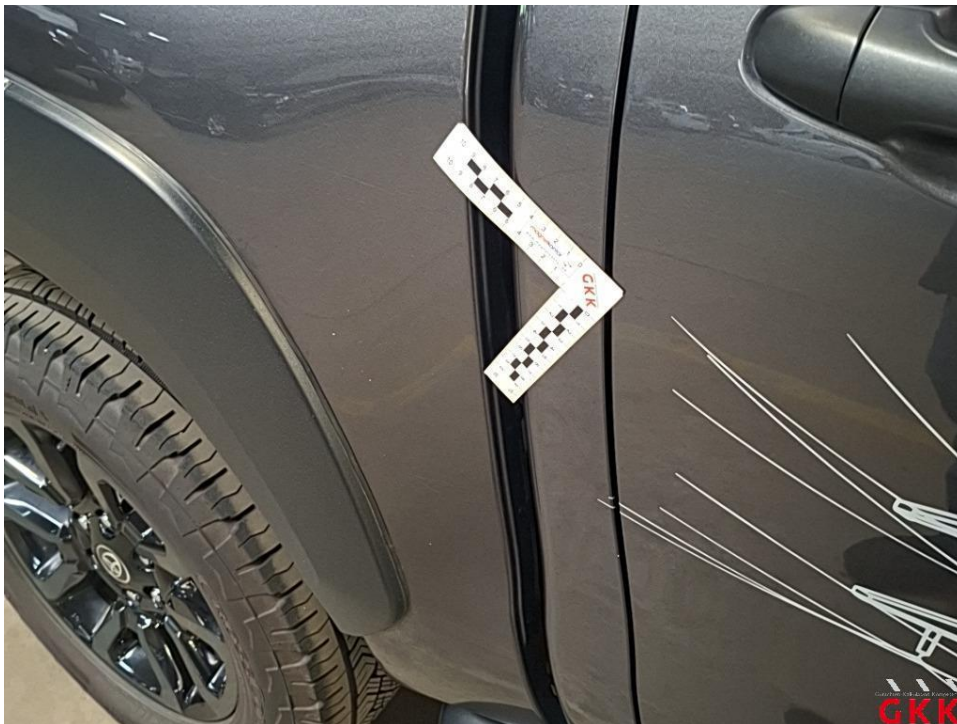
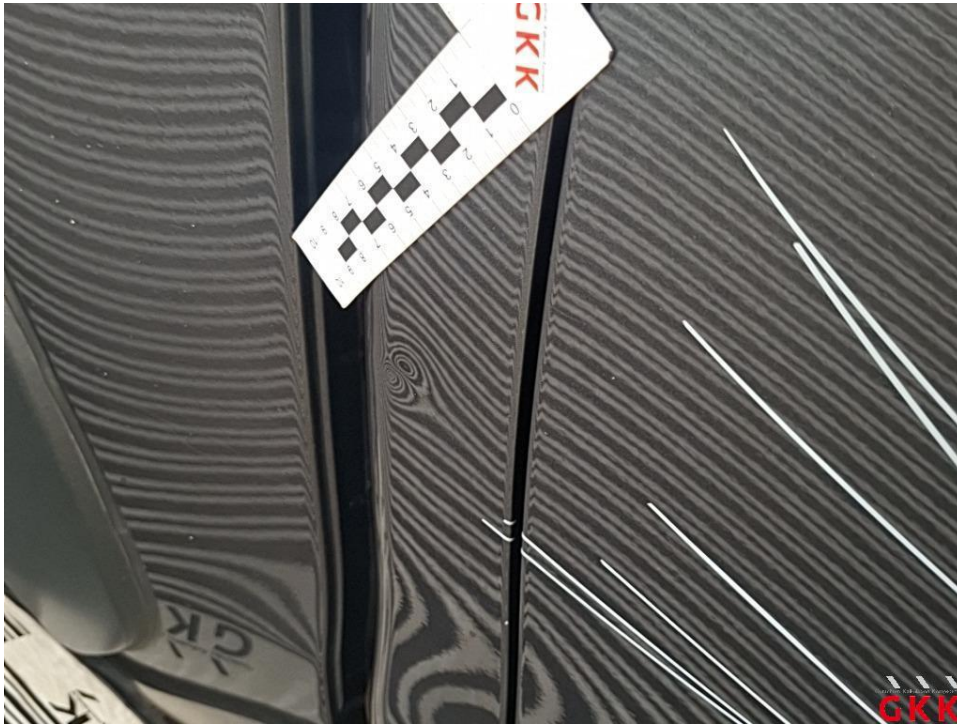
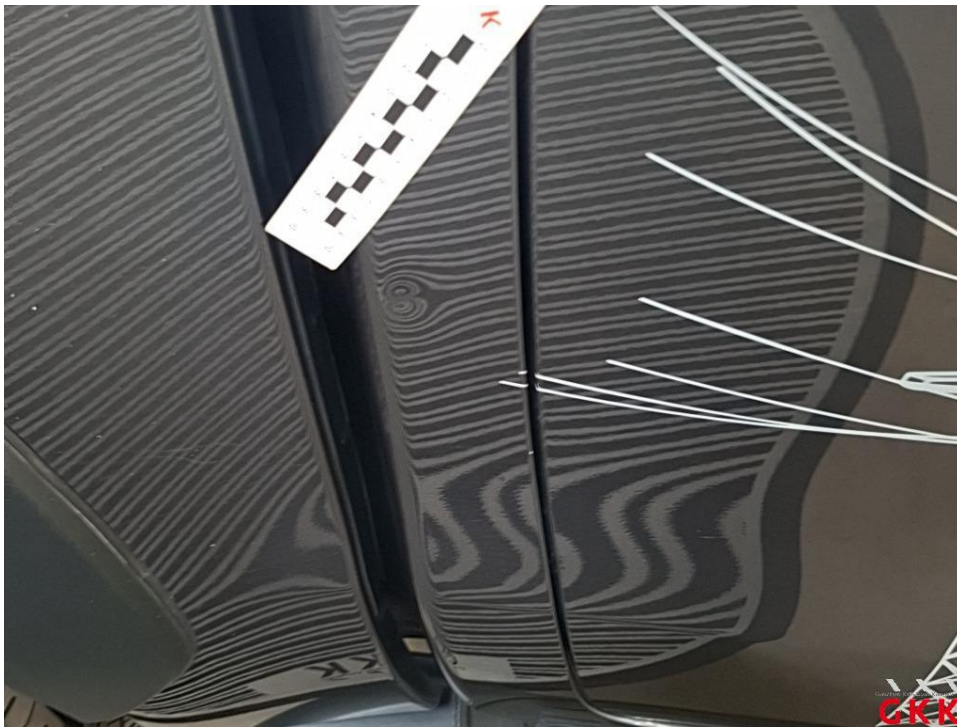
| <b>Front</b> (Angaben ohne MwSt.) | Reparaturkosten | MW |
|---|---|---|
| C- Säule rechts, beschädigt, Smartrepair (Bild 43, Bild 44, Bild 45) | 150,00 € | 150,00 € |

Bild 43 C- Säule rechts, beschädigt, Smartrepair

Bild 44 C- Säule rechts, beschädigt, Smartrepair

Bild 45 C- Säule rechts, beschädigt, Smartrepair
