## Wertgutachten

| <b>Fahrzeugident.-Nr.</b> | <b>AHTBA3CD106268058</b> | | |
| <b>Typ / Verkaufsbez.</b> | Hilux 2.8 D-4D Double Cab Invincible 4x4 | <b>Laufleistung abgelesen</b> | 189.317 km |

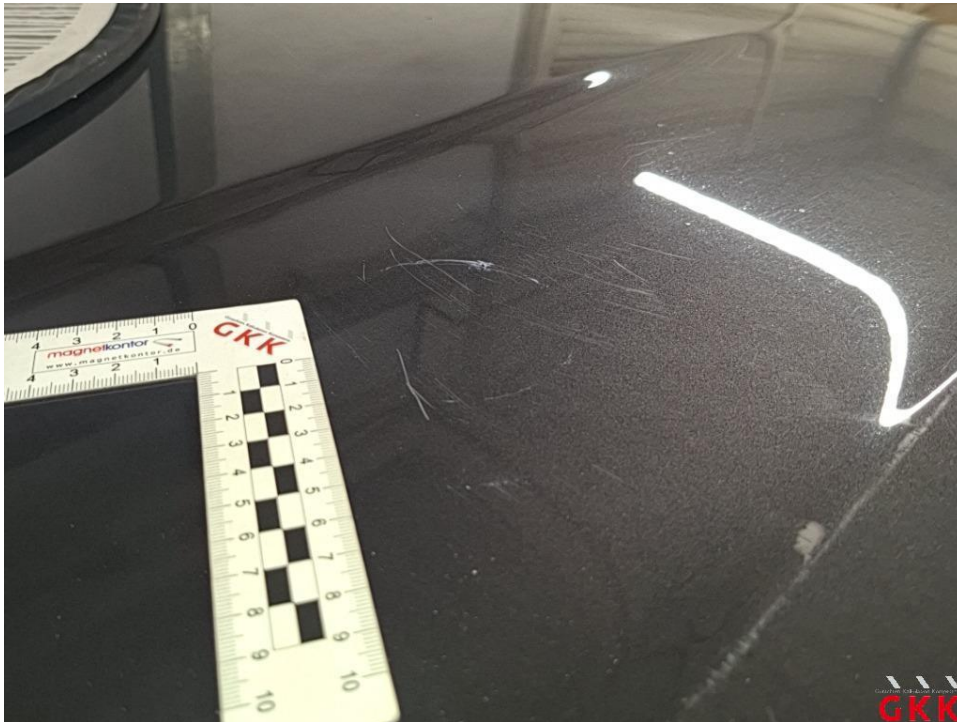
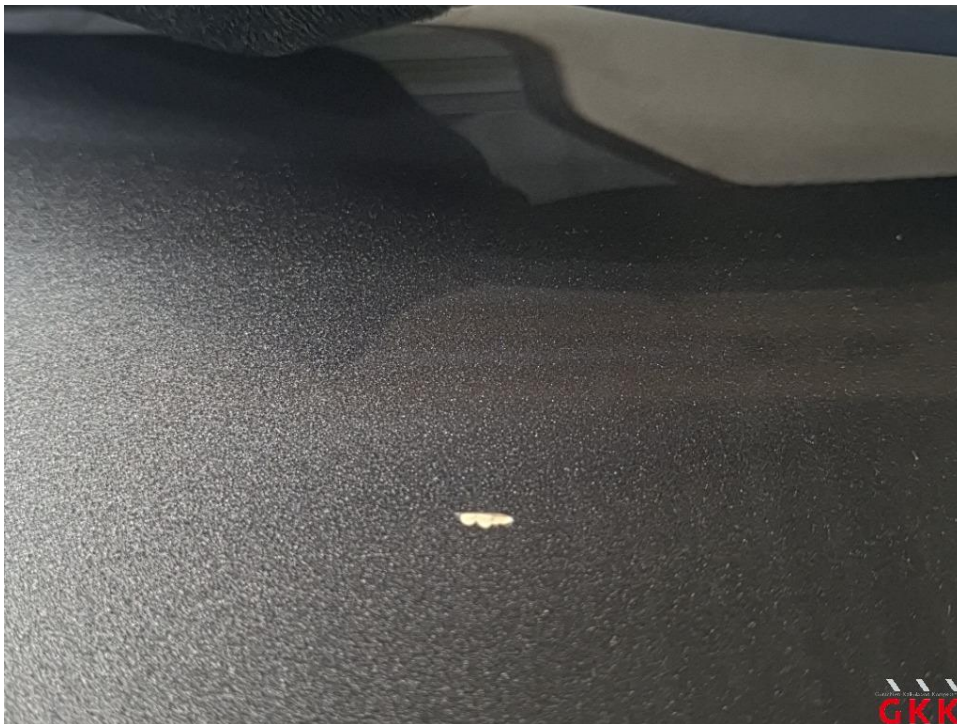
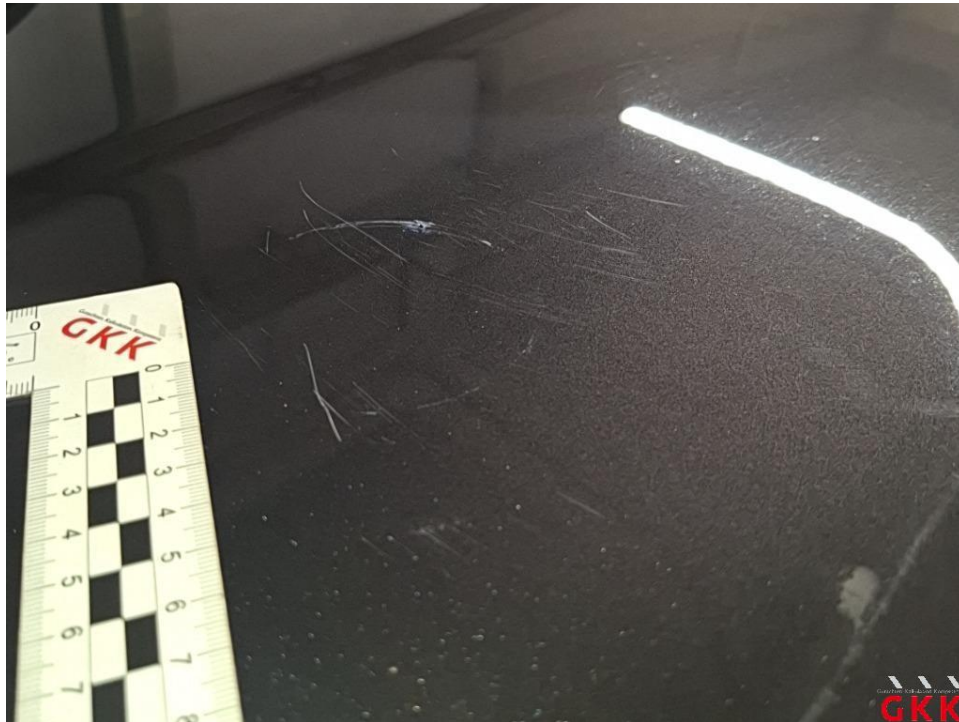
| <b>Front</b> (Angaben ohne MwSt.) | Reparaturkosten | MW |
|---|---|---|
| Dach, verkratzt, lackieren (Bild 46, Bild 47, Bild 48) | 1276,97 € | 574,64 € |

Bild 46 Dach, verkratzt, lackieren

Bild 47 Dach, verkratzt, lackieren

Bild 48 Dach, verkratzt, lackieren

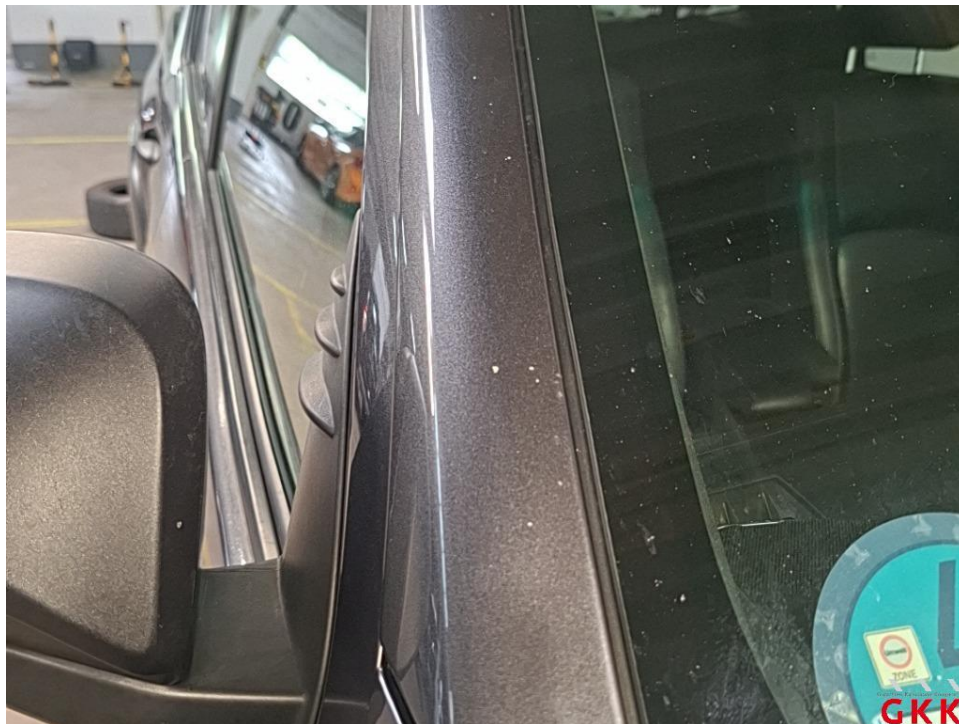
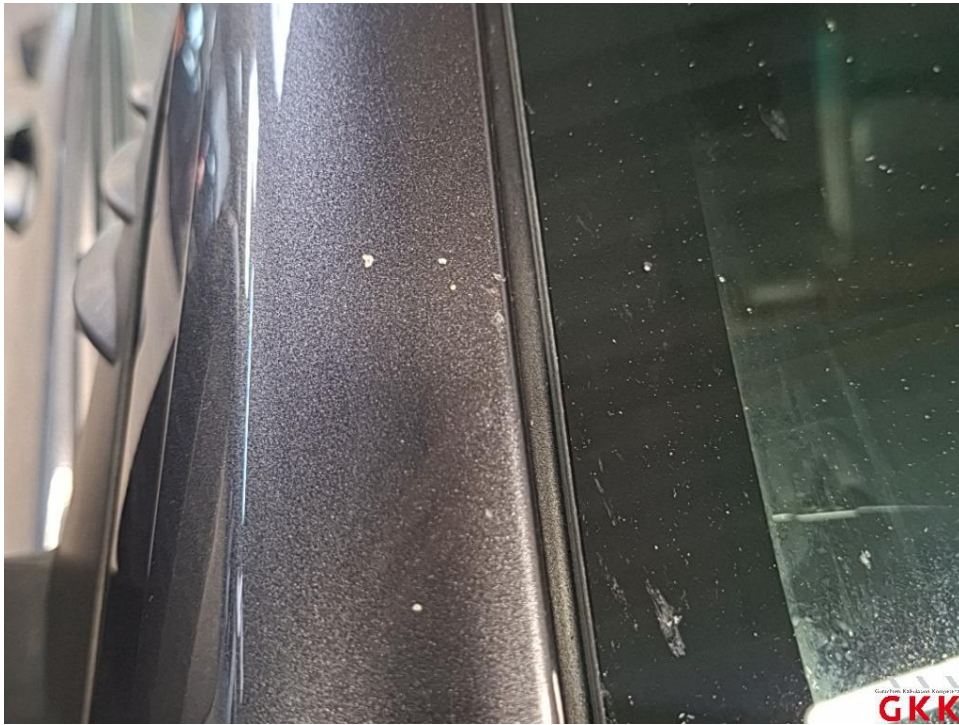
| <b>Front</b> (Angaben ohne MwSt.) | Reparaturkosten | MW |
|---|---|---|
| A- Säule rechts, Steinschlag, lackieren (Bild 49, Bild 50) | 235,66 € | 106,05 € |

Bild 49 A- Säule rechts, Steinschlag, lackieren

Bild 50 A- Säule rechts, Steinschlag, lackieren

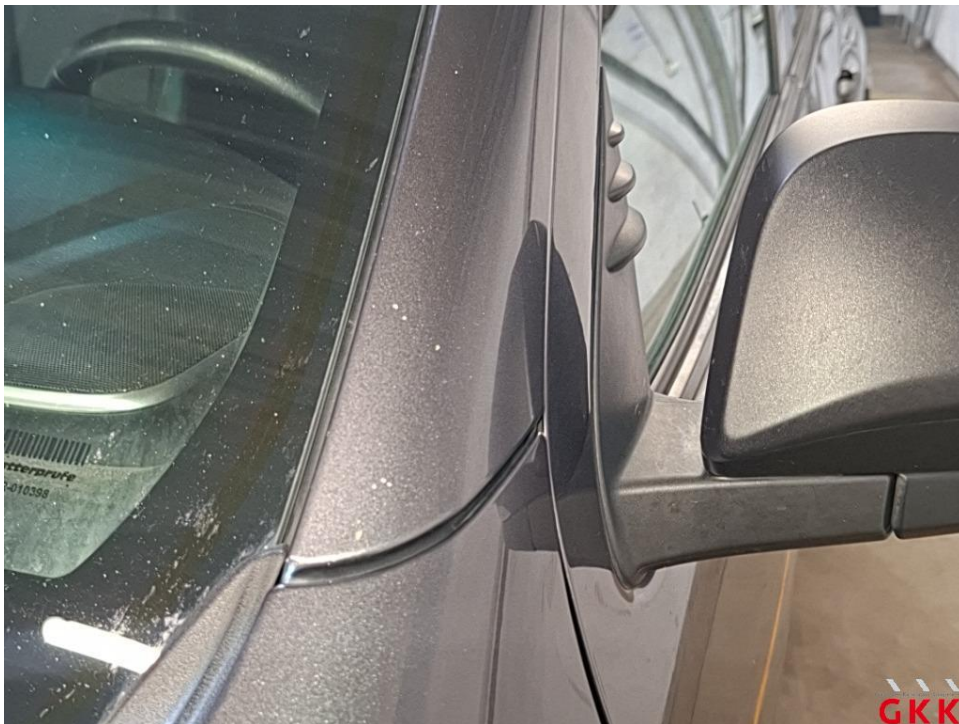
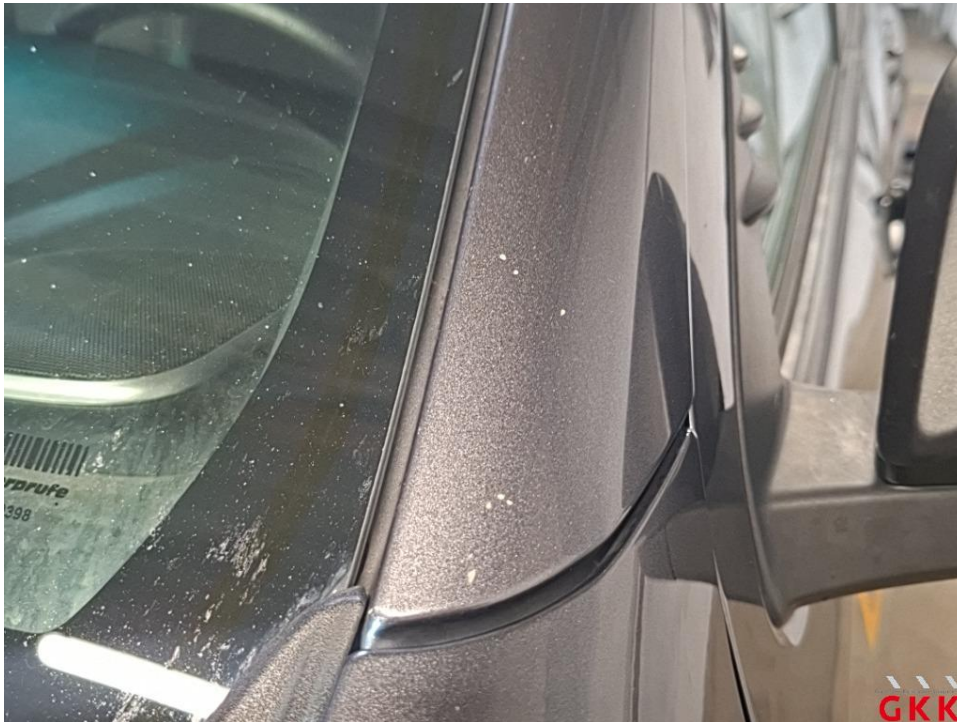
| <b>Front</b> (Angaben ohne MwSt.) | Reparaturkosten | MW |
|---|---|---|
| A- Säule links, Steinschlag, lackieren (Bild 51, Bild 52) | 235,66 € | 106,05 € |

Bild 51 A- Säule links, Steinschlag, lackieren

Bild 52 A- Säule links, Steinschlag, lackieren
