## Wertgutachten

<b>Ihr Auftrag vom</b>	05.06.2026 durch Raiffeisen-Impuls Fuhrparkmanagement GmbH & Co. KG
<b>Besichtigungsort</b>	36272 Niederaula, Industriestr. 11
<b>Besichtigungsdatum</b>	22.06.2026
<b>Referenznummern</b>	0002062732

<b>Fahrzeugident.-Nr.</b>	<b>WF01XXTTG1NB40720</b>		
<b>Fahrzeugart</b>	PKW - Mehrzweckfahrzeug	<b>Farbton / Lackart</b>	Obsidian Schwarz / Metallic
<b>Hersteller</b>	Ford	<b>Nächste HU</b>	02/2028
<b>Typ / Verkaufsbez.</b>	Transit Custom 2.0 TDCi 340 L2 Trend	<b>Laufleistung abgelesen</b>	9.100 km
<b>Erstzulassung</b>	13.01.2023	<b>Emissionsklasse</b>	Euro 6
<b>Getriebe / Gänge</b>	Manuell / 6	<b>Sitzplätze / Türen</b>	9 / 4
<b>Achsen / angetrieben</b>	2 / 1	<b>Anzahl Besitzer</b>	unbekannt
<b>Motorart</b>	Reihenmotor / Diesel	<b>Hubraum / Nennleistung</b>	1.995 ccm / 110 KW
<b>Antriebsart</b>	Frontantrieb

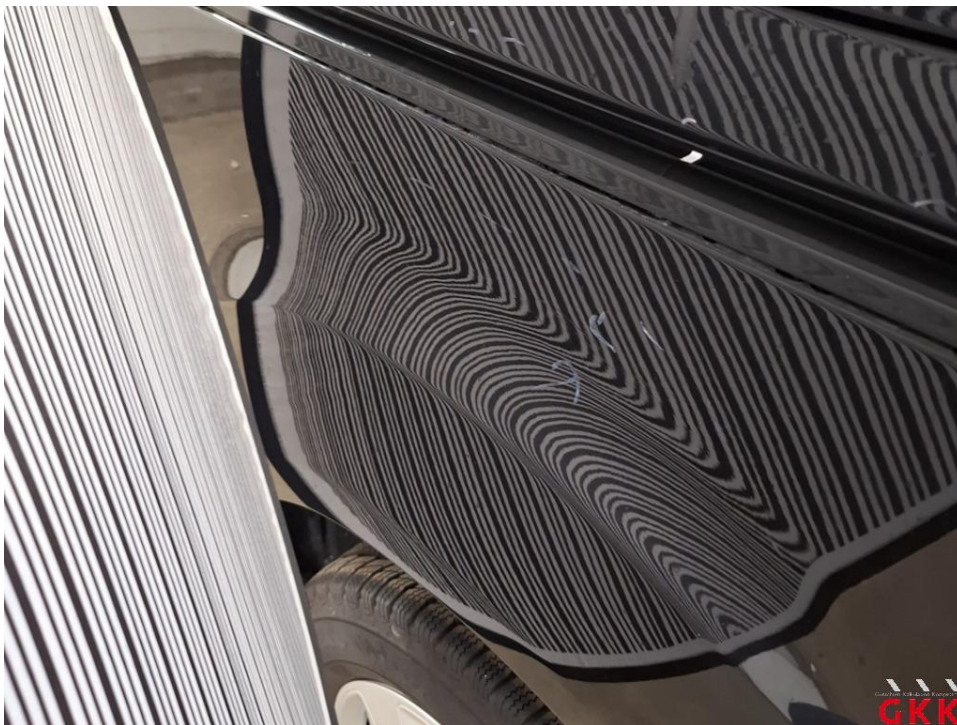
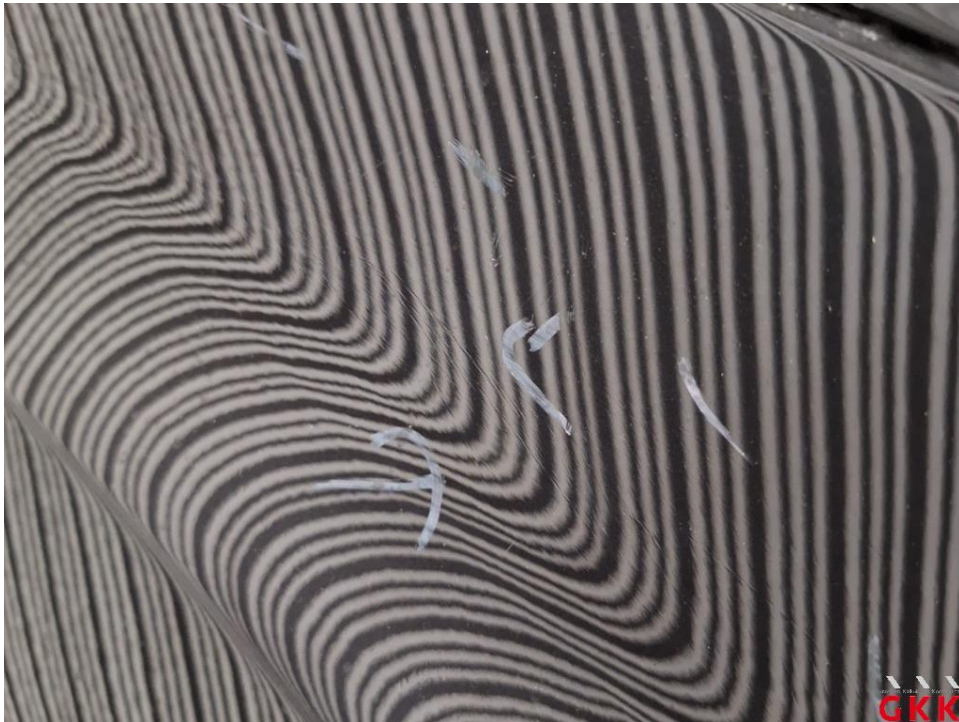
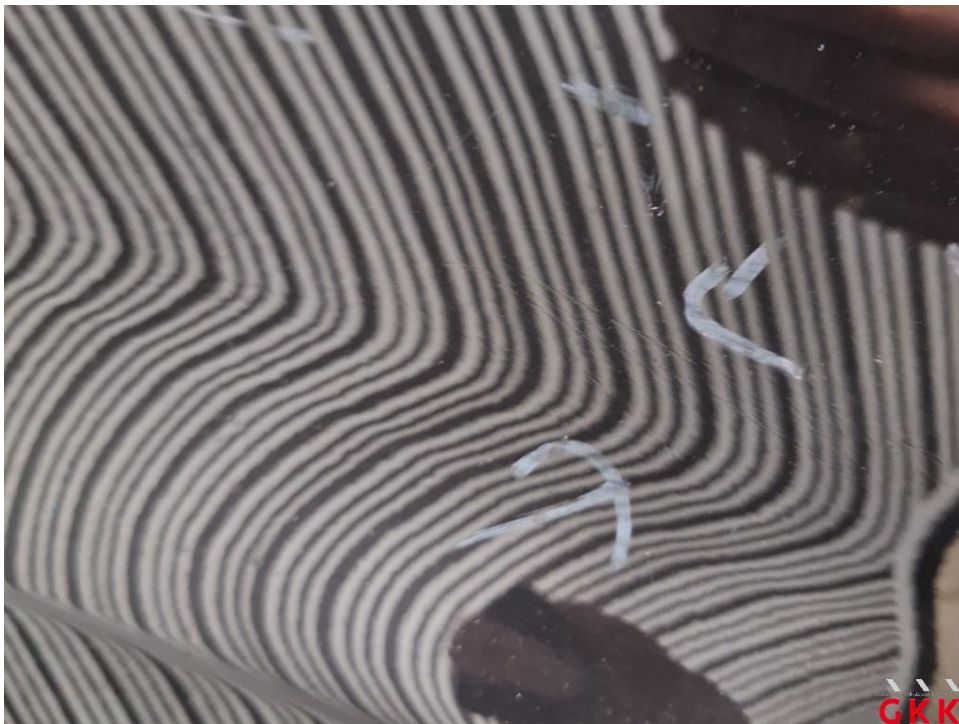
Vorschaden	Der Vorschaden wurde fach- und sachgerecht behoben	Feststellung
Seitenwand hinten rechts beschädigt	Nein	Instandsetzungsspuren

Front (Angaben ohne MwSt.)	Reparaturkosten	MW
Motorhaube, bis 3 Dellen / Bauteil, Gebrauchsspur	0,00 €	0,00 €
Frontscheibe, Steinschlag, Gebrauchsspur	0,00 €	0,00 €
Seite rechts (Angaben ohne MwSt.)	Reparaturkosten	MW
Seitenwand rechts, Reparaturmangel, lackieren (Bild 14, Bild 15, Bild 16)	643,62 €	643,62 €
Seitenwand rechts Blende -lackiert-, verkratzt, lackieren (Bild 17, Bild 18, Bild 19)	497,01 €	372,76 €
Sonstiges (Angaben ohne MwSt.)	Reparaturkosten	MW
Inspektion groß Transporter, kein gültiger Nachweis vorhanden, durchführen	858,87 €	858,87 €
Fahrzeug Front, Steinschlag, Gebrauchsspur	0,00 €	0,00 €

Bild 14 Seitenwand rechts, Reparaturmangel, lackieren

Bild 15 Seitenwand rechts, Reparaturmangel, lackieren

Bild 16 Seitenwand rechts, Reparaturmangel, lackieren

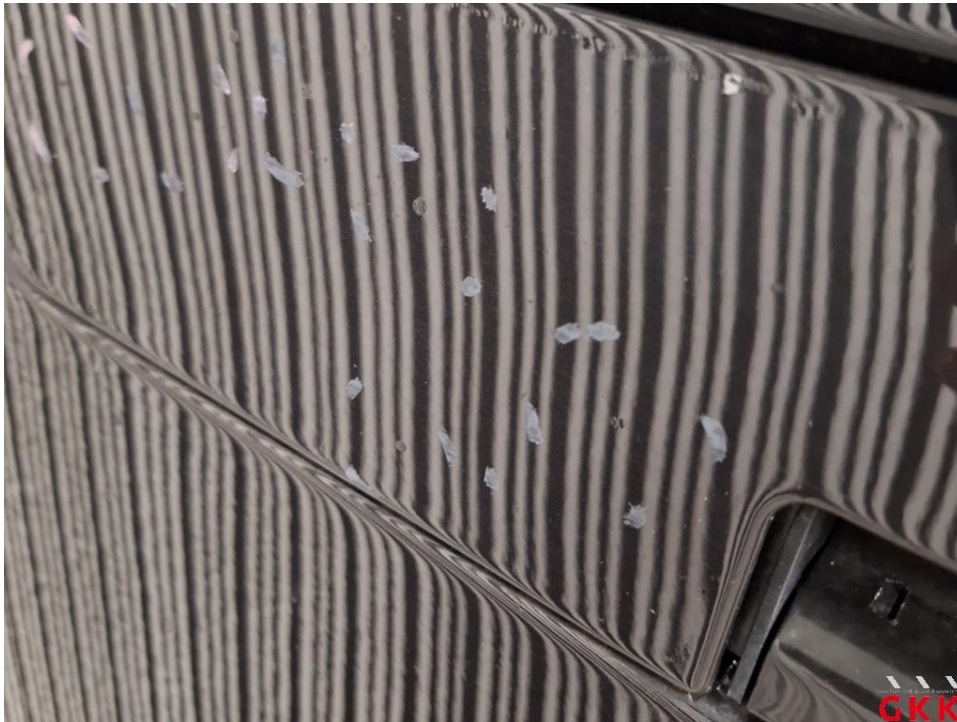
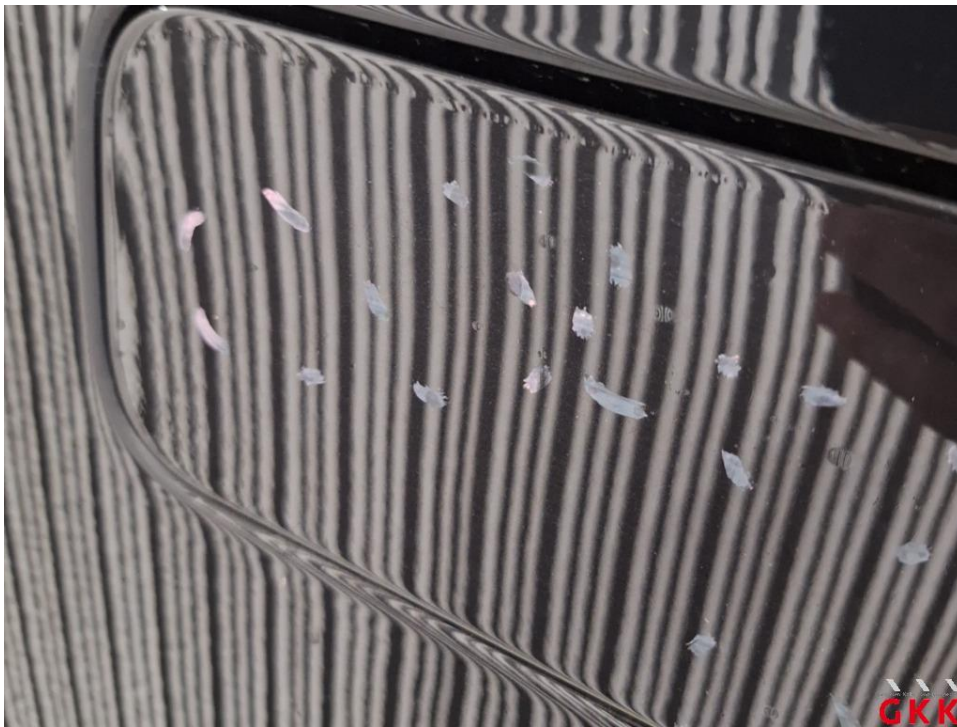
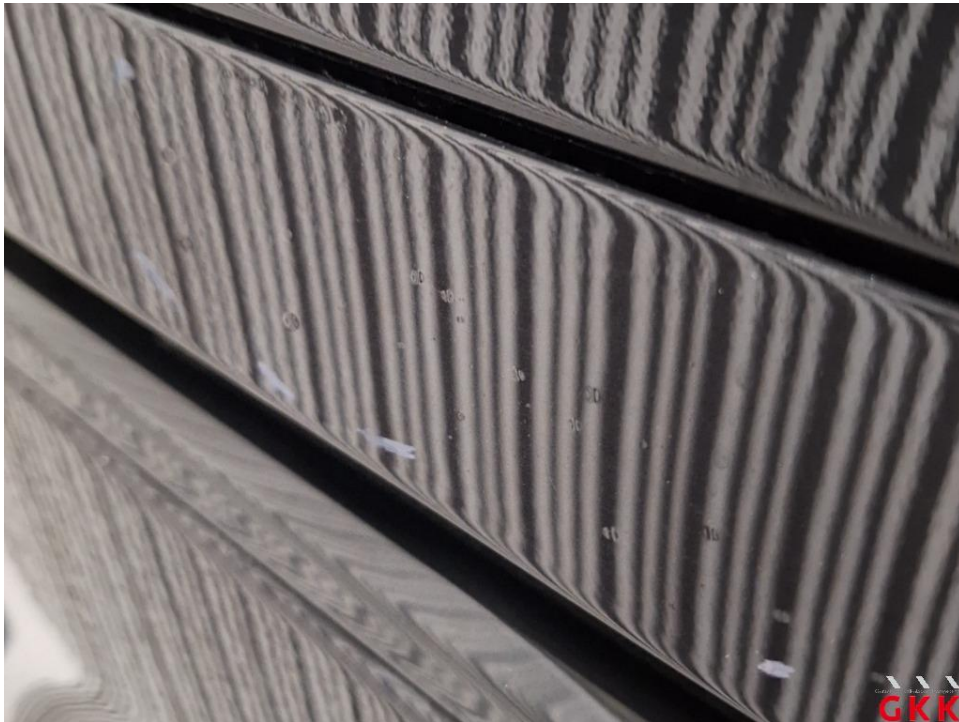
Bild 17 Seitenwand rechts, Blende -lackiert-, verkratzt, lackieren

Bild 18 Seitenwand rechts, Blende -lackiert-, verkratzt, lackieren

Bild 19 Seitenwand rechts, Blende -lackiert-, verkratzt, lackieren
