# Bewertungsgutachten / Rechendaten

**Kennzeichen**      **HM JD85E**      **FIN**      **TMAJE812DNJ050616**

| Hersteller | Hyundai | Typ / Verkaufsbez. | Tucson (NX)(12.2020->) / Tucson 1.6 T-GDI Prime Plug-In Hybrid 4WD (E6d) |

## Bewertung zum Stichtag 23.03.2026 (Besichtigung 23.03.2026)

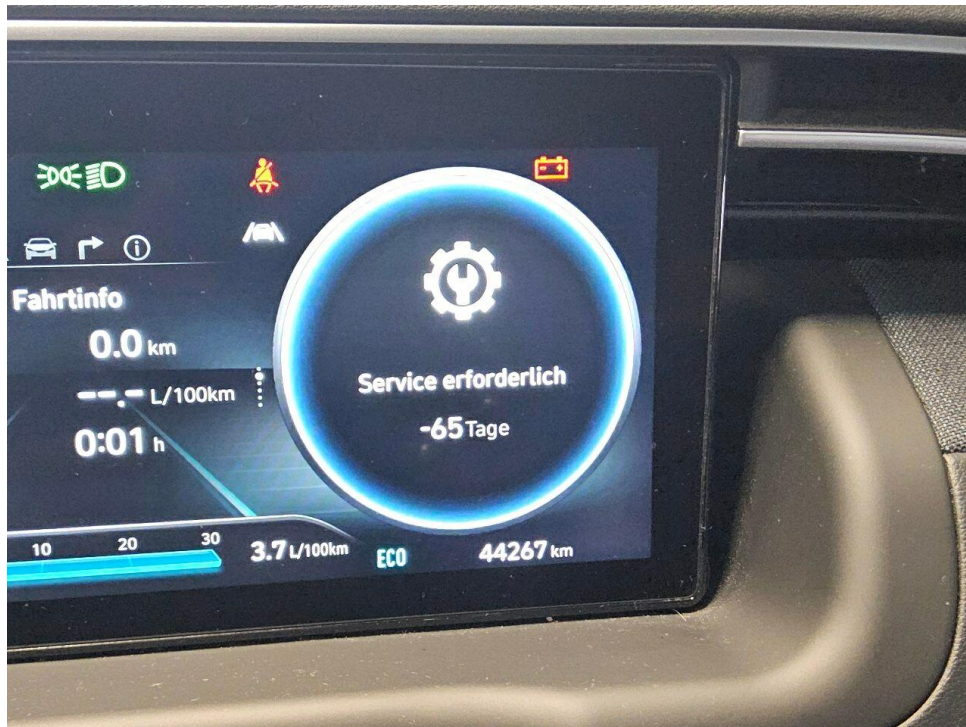
| Bezeichnung des Schadens / Rep.-Weg | Rep.Kost<br>brutto | Anrechn. | Minderwert<br>brutto |
|---|---|---|---|
| 1. Inspektion nach Herstellervorgabe fällig,<br>erneuern (Bild 9) | 500 | 100 | -500,00 |

Bild 9 : Inspektion nach Herstellervorgabe fällig

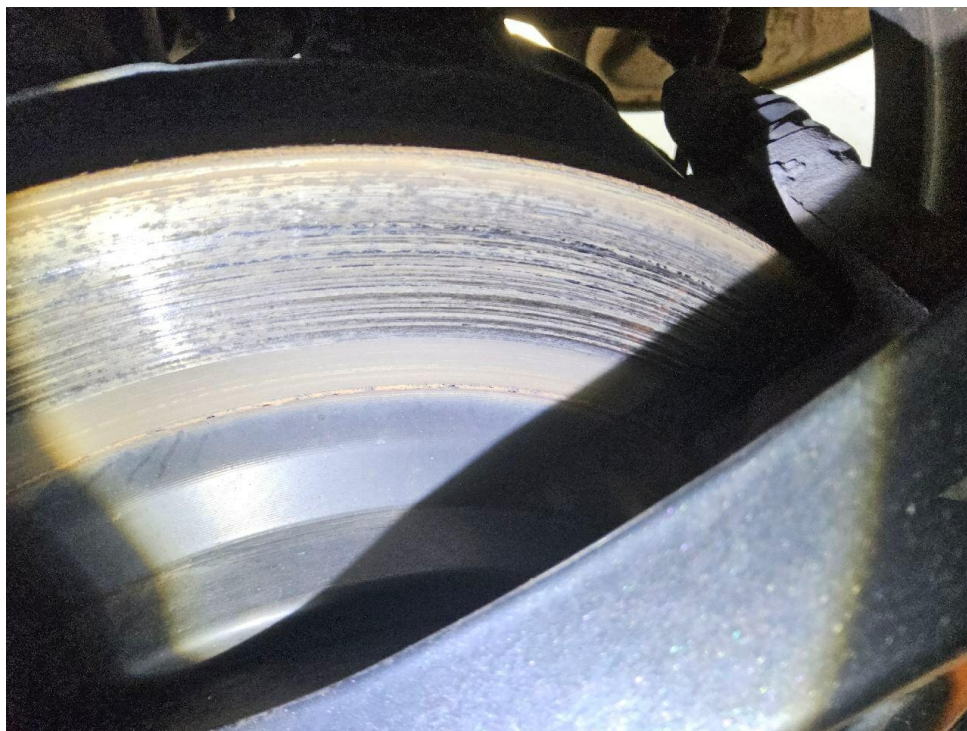
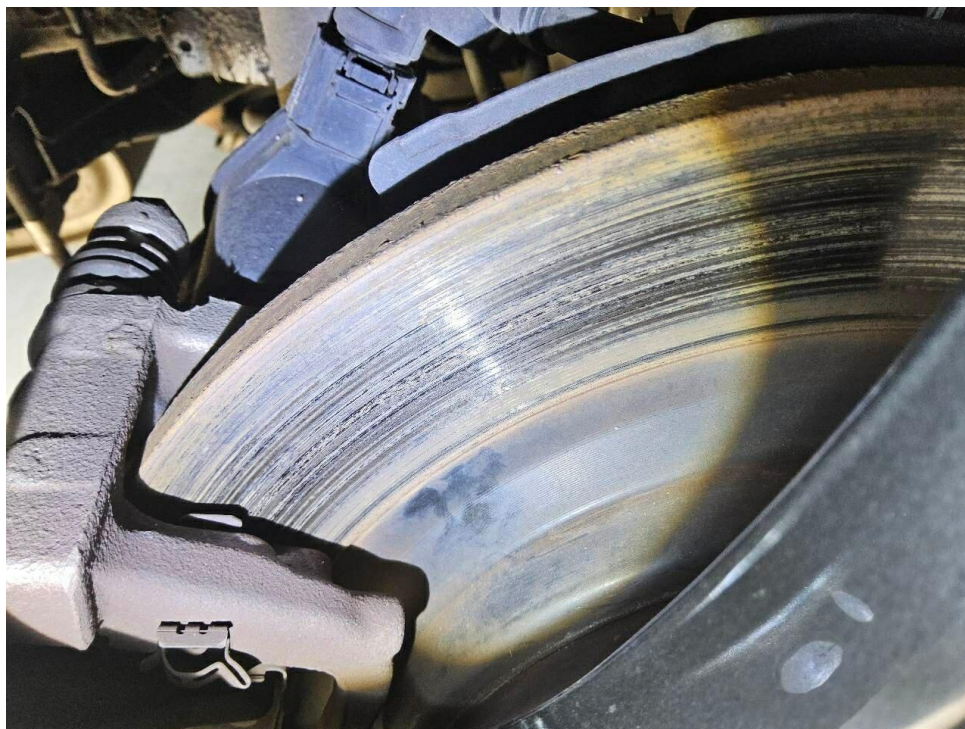
| Bezeichnung des Schadens / Rep.-Weg | Rep.Kost<br>brutto | Anrechn. | Minderwert<br>brutto |
|---|---|---|---|
| 2. Bremsscheiben Hinterachse Tragbild<br>mangelhaft, Riefen-und Korrosionsbildung,<br>erneuern (Bild 10, 11) | 650 | 51.93 | -337,55 |

Bild 10 : Bremsscheiben Hinterachse Tragbild mangelhaft, Riefen-und Korrosionsbildung

Bild 11 : Bremsscheiben Hinterachse Tragbild mangelhaft, Riefen-und Korrosionsbildung

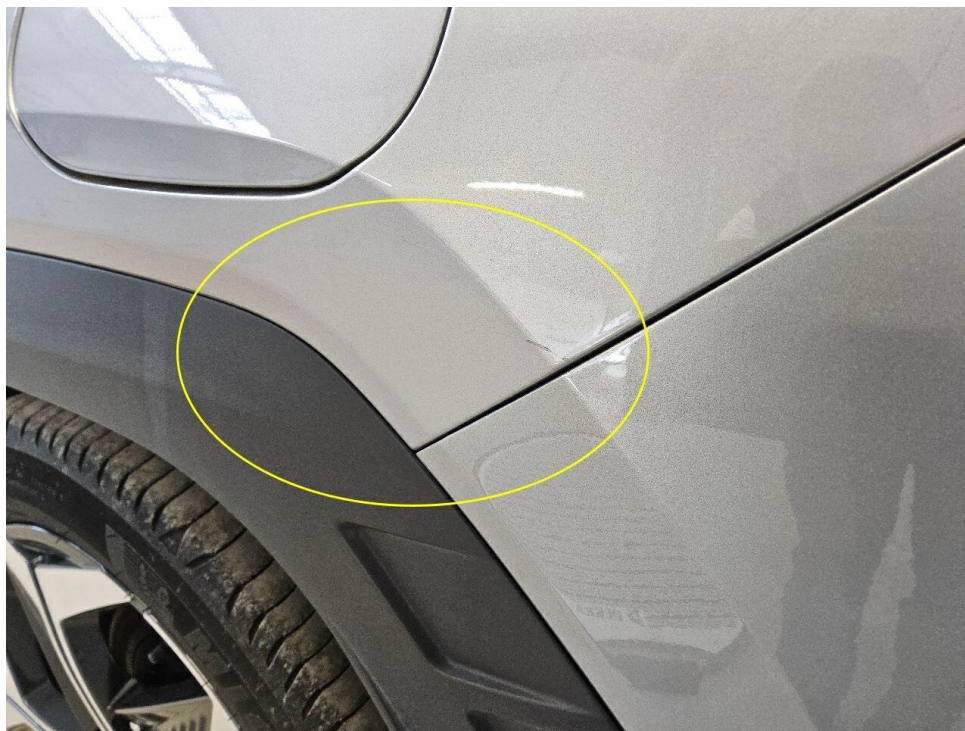
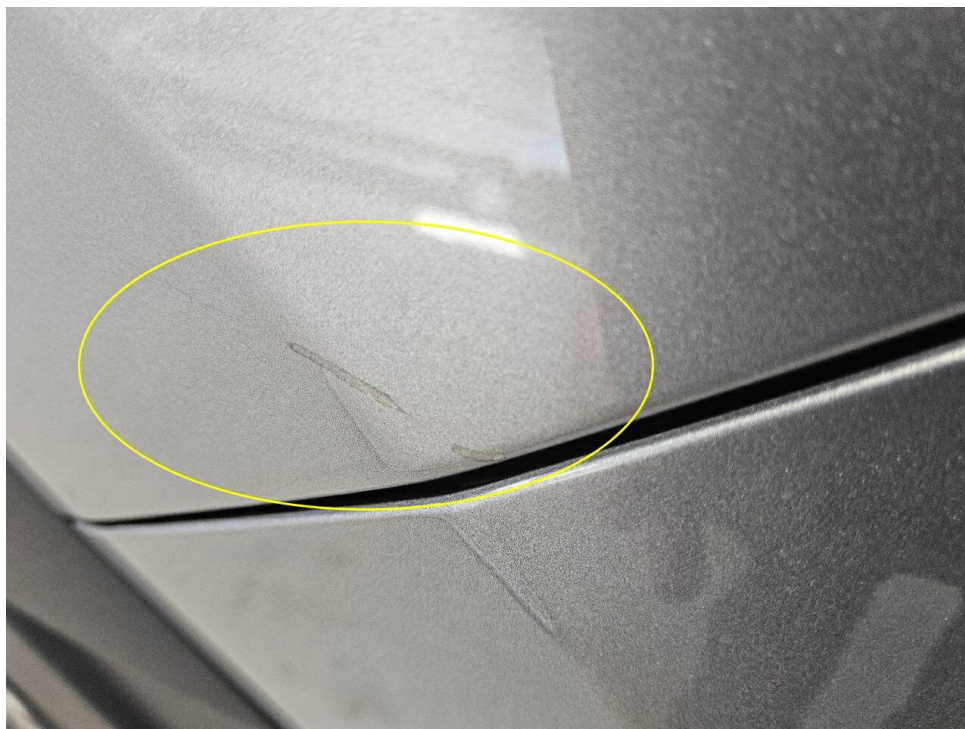
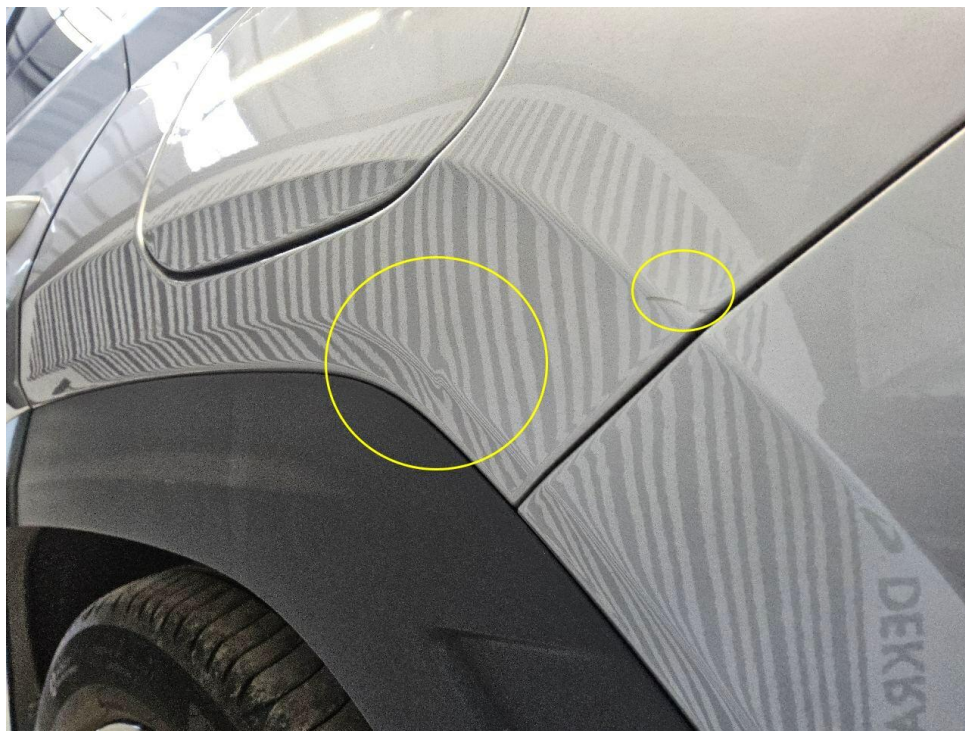
| Bezeichnung des Schadens / Rep.-Weg | Rep.Kost<br>brutto | Anrechn. | Minderwert<br>brutto |
|---|---|---|---|
| 3. Seitenwand hinten links eingedellt und<br>verschrammt, smart repair (Bild 12, 13, 14) | 350 | 100 | -350,00 |

Bild 12 : Seitenwand hinten links eingedellt und verschrammt

Bild 13 : Seitenwand hinten links eingedellt und verschrammt

Bild 14 : Seitenwand hinten links eingedellt und verschrammt

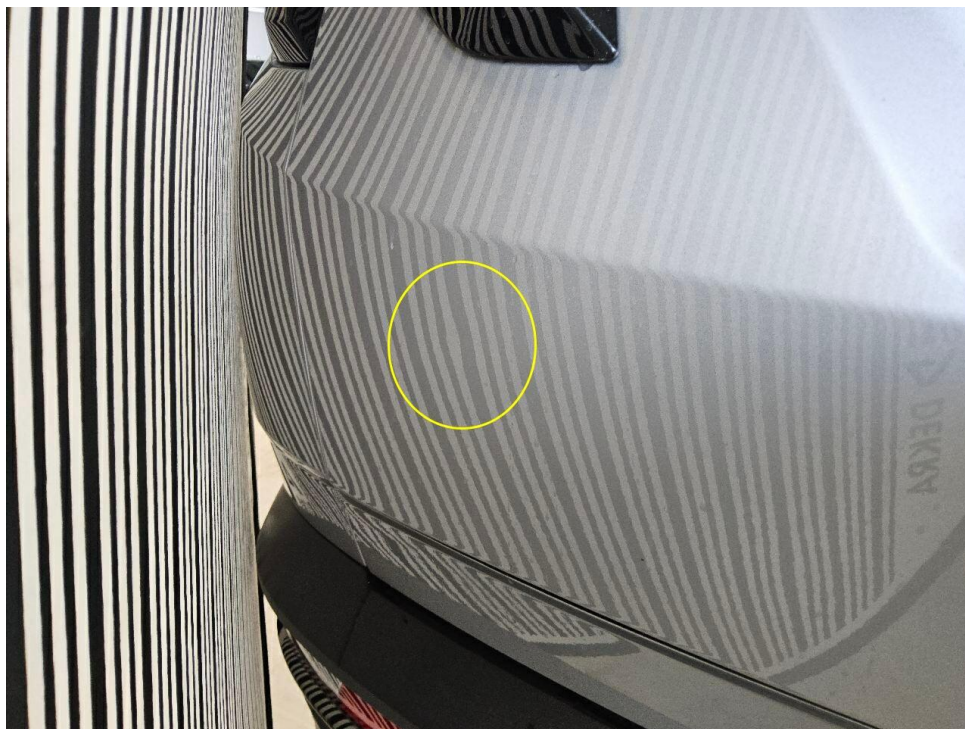
| Bezeichnung des Schadens / Rep.-Weg | Rep.Kost<br>brutto | Anrechn. | Minderwert<br>brutto |
|---|---|---|---|
| 4. Heckklappe eingedellt, drücken (Bild 15) | 80 | 100 | -80,00 |

Bild 15 : Heckklappe eingedellt

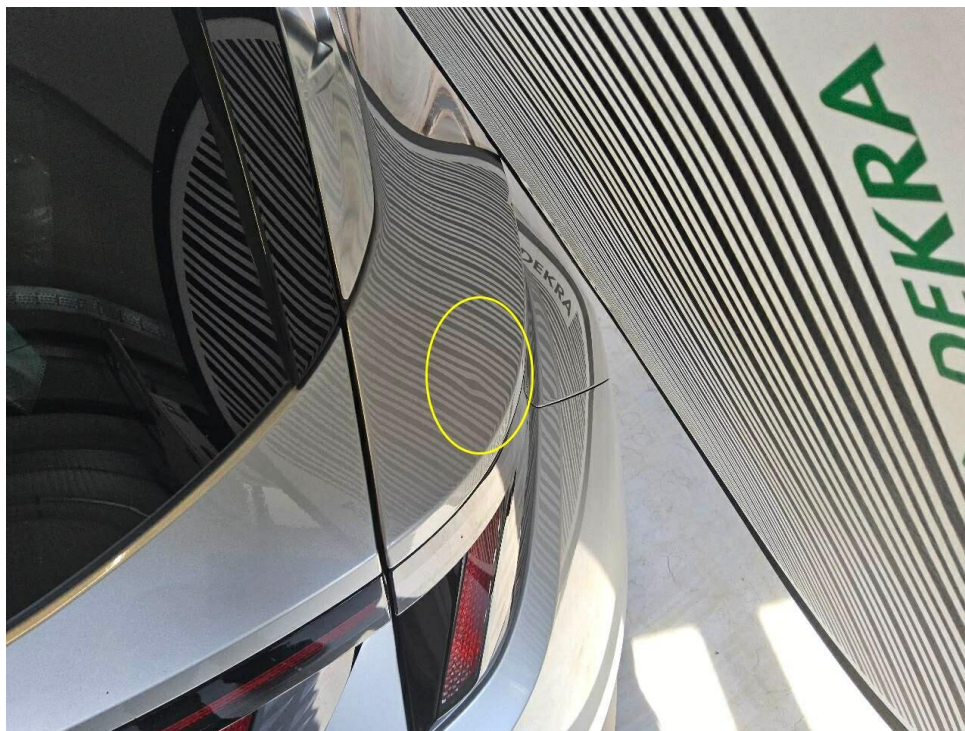
| Bezeichnung des Schadens / Rep.-Weg | Rep.Kost<br>brutto | Anrechn. | Minderwert<br>brutto |
|---|---|---|---|
| 5. Seitenwand hinten rechts eingedellt,<br>drücken (Bild 16) | 120 | 100 | -120,00 |

Bild 16 : Seitenwand hinten rechts eingedellt
