Unfall-/Schadenspiegel

Zustandsbericht

Kunde :	Allane SE HCBE	Amtl. Kennzeichen :	D-K 6543
Berichtsnummer :	0000000921097-DE968		
Referenznummer:	31184278

Opel Corsa F (2019->) Elegance

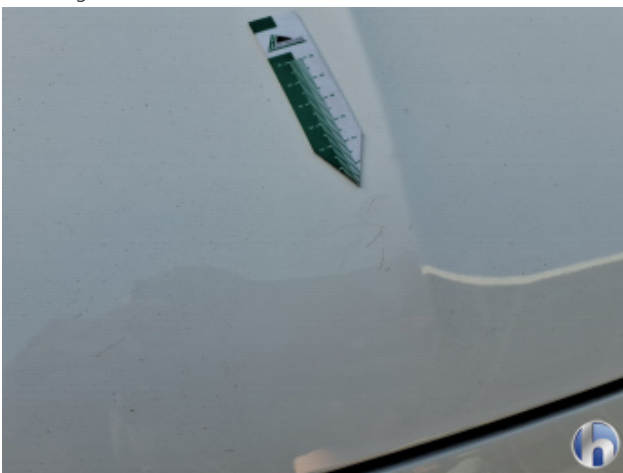
1. Motorhaube
Kratzer - Smart Repair

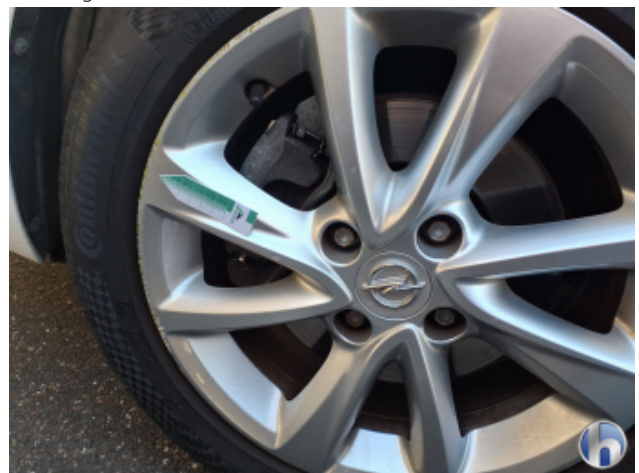
2. Felge Vorne - Links
Kratzer - Smart Repair

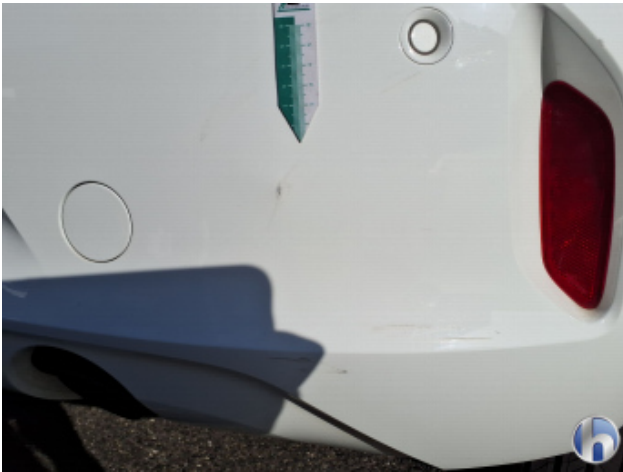
3. Stoßfänger Hinten
Kratzer - Smart Repair

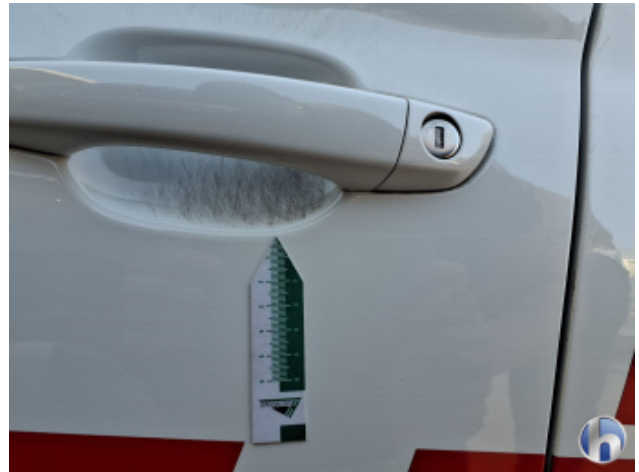
4. Tür Vorne - Links
Kratzer - Smart Repair

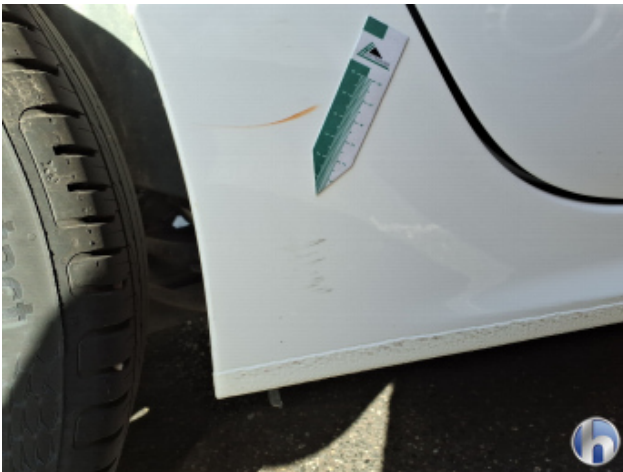
5. Schweller - Rechts
Kratzer - Smart Repair

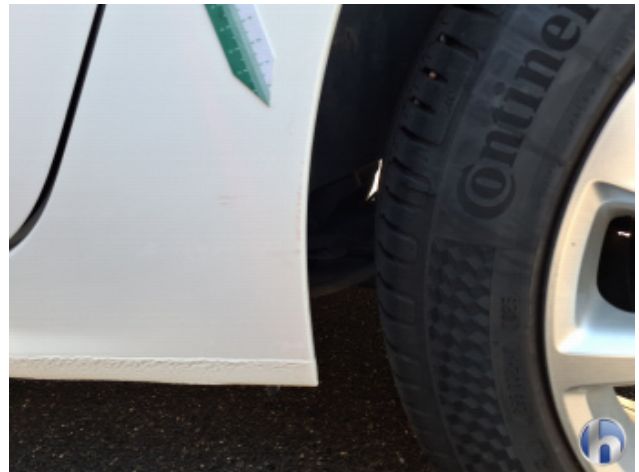
6. Tür Hinten - Links
Kratzer - Smart Repair

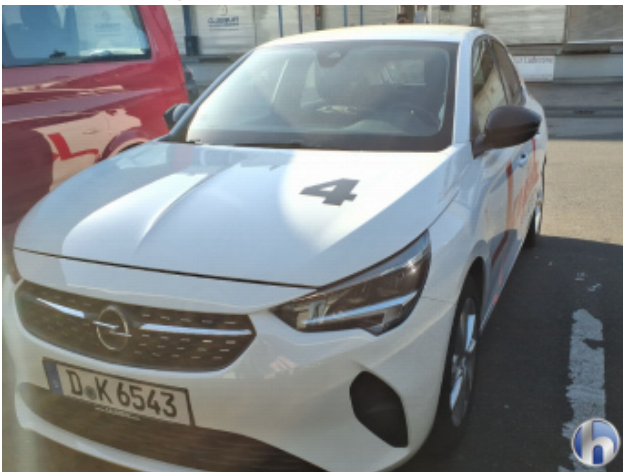
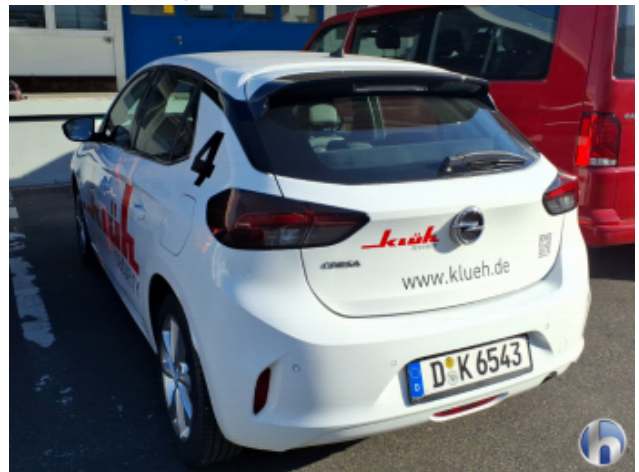
7. FZG
Beklebt - Entkleben / Reinigen
