## » Übersicht

**Auftrags-Nr:** 1002437940  
**Besichtigt am:** 04.05.2026 15:17  
**Berichts-Nr:** 10540755  
**FIN:** VSSZZZKN9PW006945

| Modell: | Tarraco |

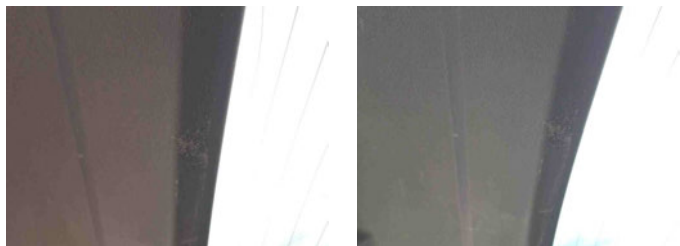
| Nr | Bauteil | Schadensbeschreibung | Reparaturempfehlung |
|---|---|---|---|
| 6 | Heckklappenverkleidung | Kratzer | Smart Repair |

6 - Heckklappenverkleidung - Kratzer - Smart Repair

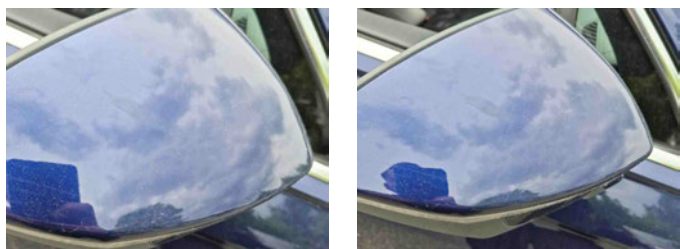
| Nr | Bauteil | Schadensbeschreibung | Reparaturempfehlung |
|---|---|---|---|
| 7 | Spiegelkappe Aussenspiegel rechts (Oberhalb) | Kratzer | Polieren |

7 - Spiegelkappe Aussenspiegel rechts (Oberhalb) - Kratzer - Polieren

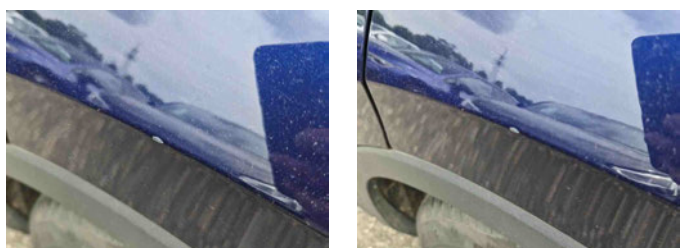
| Nr | Bauteil | Schadensbeschreibung | Reparaturempfehlung |
|---|---|---|---|
| 8 | Seitenwand hinten links | Kratzer | Auslegen + Polieren |

8 - Seitenwand hinten links - Kratzer - Auslegen + Polieren
