## SCHEDA VEICOLO

| VIN | VF1RJL007UC387932 | TARGA | | PERCORRENZA KM | 47102 | DATA IMMAT. | 22/06/2023 |
| MODELLO | Nuovo Arkana | | | COLORE | Grigio Grafite | TIPO SMALTO | METALL/DOPPIO |

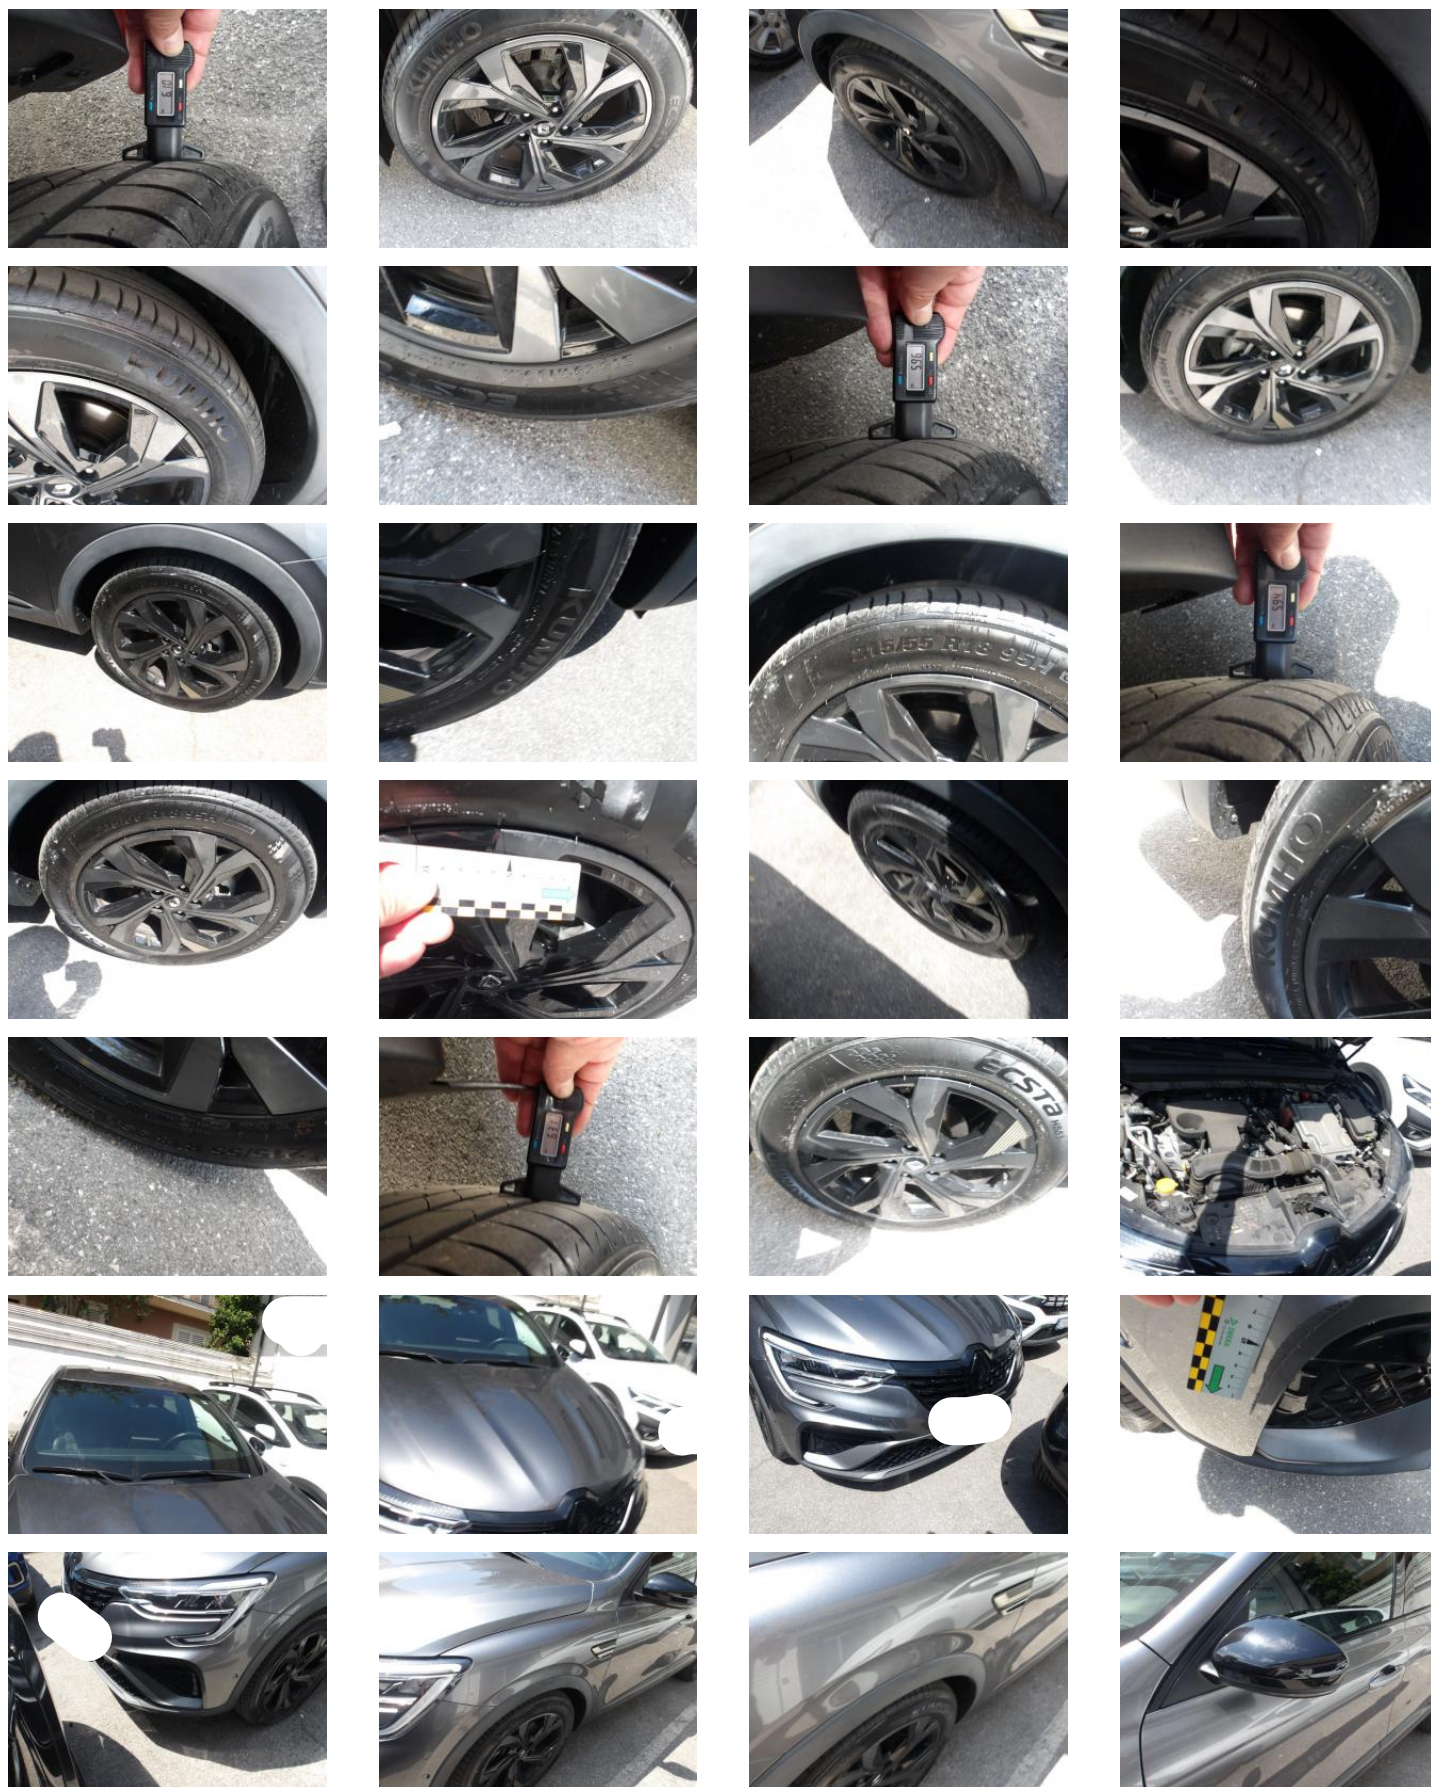
| Dettaglio danni | |
| Componente: Disco ruota anteriore dx danneggiato | Lato: |
| Componente: Paraurti ant. parte sup. | Lato: |

| Componente: | Porta ant. | Lato: | SX |

| Componente: | Portello post. | Lato: | |

| Componente: | Paraurti post. centr. | Lato: | |

| Componente: | Paraurti post. lat. | Lato: | DX |

| Componente: | Porta post. | Lato: | DX |

| Componente: | Porta ant. | Lato: | DX |

| NOTE PERITO | Veicolo sporco e si riserva da eventuali danni occulti | | |
