**» Übersicht**

**Auftrags-Nr:** 1002488989  
**Besichtigt am:** 05.06.2026 14:41  
**Berichts-Nr:** 10741548  
**FIN:** WVGZZZCSZNY026175

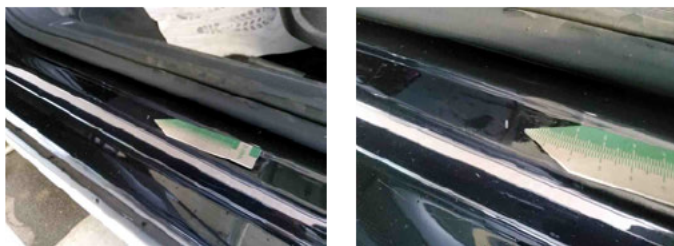
| Nr | Bauteil | Schadensbeschreibung | Reparaturempfehlung |
|---|---|---|---|
| 1 | Einstiegsschweller vorne links | Kratzer | Akzeptabel (Gebrauchsspur) |

### 1 - Einstiegsschweller vorne links - Kratzer - Akzeptabel (Gebrauchsspur)

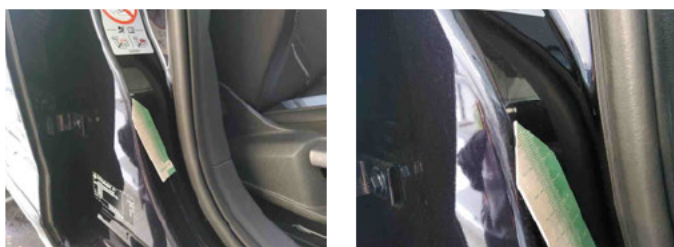
| Nr | Bauteil | Schadensbeschreibung | Reparaturempfehlung |
|---|---|---|---|
| 2 | Einstiegsschweller vorne rechts | Kratzer | Akzeptabel (Gebrauchsspur) |

### 2 - Einstiegsschweller vorne rechts - Kratzer - Akzeptabel (Gebrauchsspur)

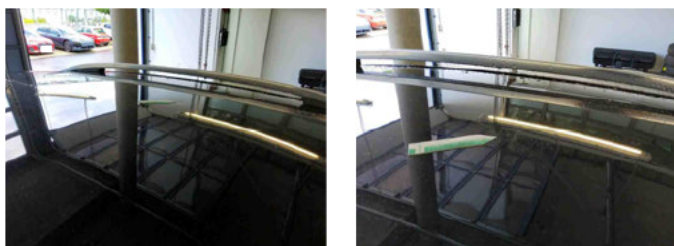
| Nr | Bauteil | Schadensbeschreibung | Reparaturempfehlung |
|---|---|---|---|
| 3 | Dach | Delle(n) | Akzeptabel (Gebrauchsspur) |

### 3 - Dach - Delle(n) - Akzeptabel (Gebrauchsspur)
