| <b>Berichts-Nr:</b> | 10517844 |

# Zustandsbericht

- Protokoll der Fahrzeugbewertung -

Berichts-Nr: 10517844  
vom: 29.04.2026

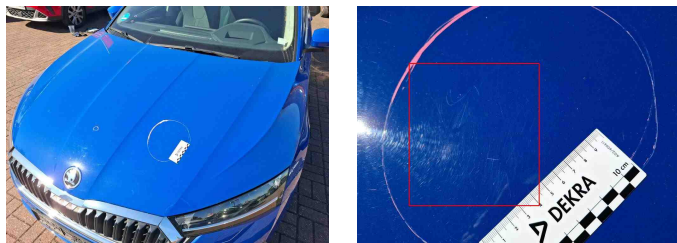
| Nr | Bauteil | Schadensbeschreibung | Reparaturempfehlung |
|---|---|---|---|
| 1 | Motorhaube | Kratzer | Lackieren |

#### 1 - Motorhaube - Kratzer - Lackieren

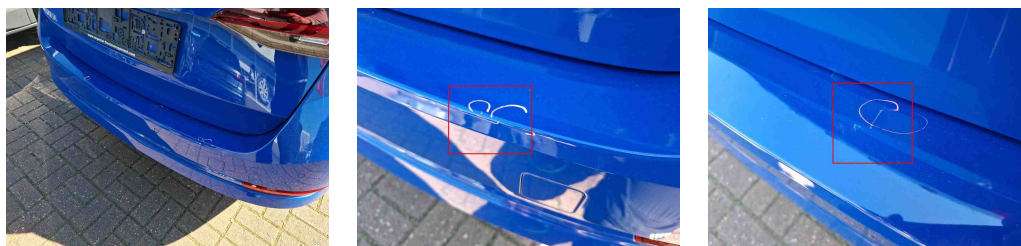
| Nr | Bauteil | Schadensbeschreibung | Reparaturempfehlung |
|---|---|---|---|
| 4 | Stoßfänger hinten | Kratzer | Smart Repair |

#### 4 - Stoßfänger hinten - Kratzer - Smart Repair

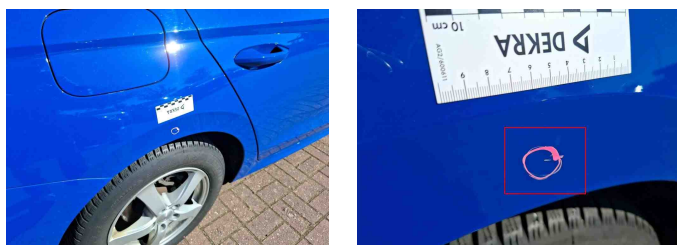
| Nr | Bauteil | Schadensbeschreibung | Reparaturempfehlung |
|---|---|---|---|
| 5 | Seitenwand hinten rechts | Kratzer | Smart Repair |

#### 5 - Seitenwand hinten rechts - Kratzer - Smart Repair
