# Zustandsbericht

Protokollnummer: 45800754  
Auftrags-Nr / Referenz: 22543996  
Besichtigungsdatum: 21.05.2026

| Hersteller / Modell | MAXUS T90 EV (89 kWh) Elite | | |

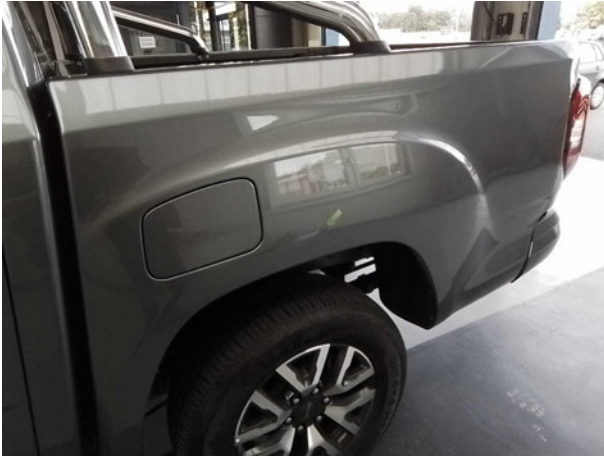
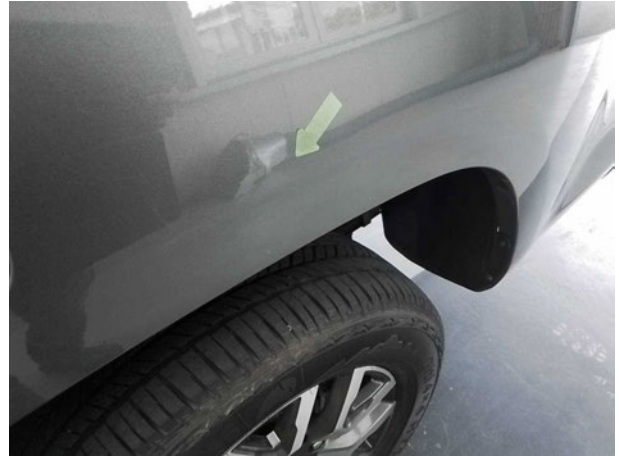
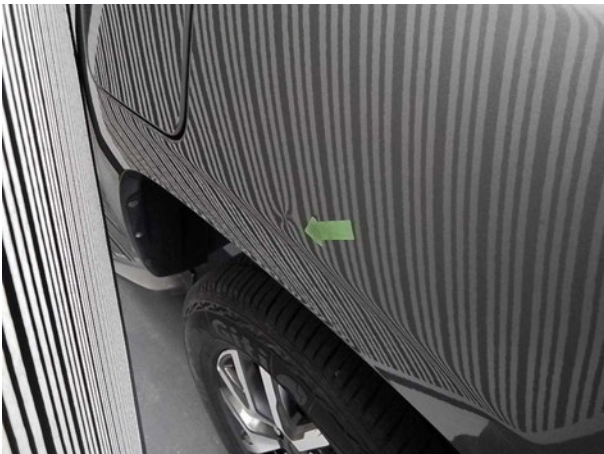
| Nr. | Bauteilgruppe | Beschreibung |
|---|---|---|
| 1 | Seitenwand links | Seitenwand - Delle(n) - sanft instandsetzen |

**Beschädigung #1:** Seitenwand links: Seitenwand - Delle(n) - sanft instandsetzen

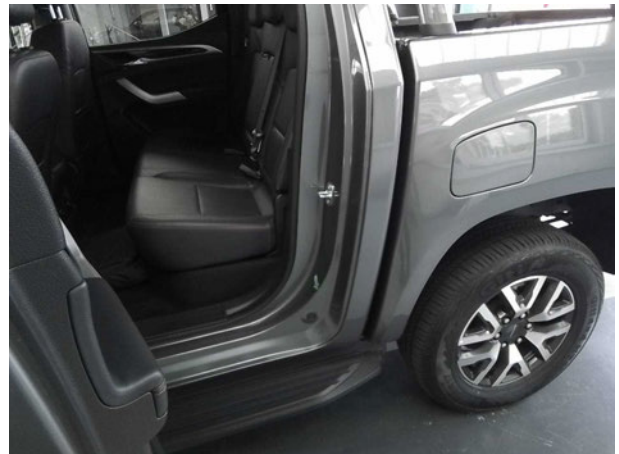
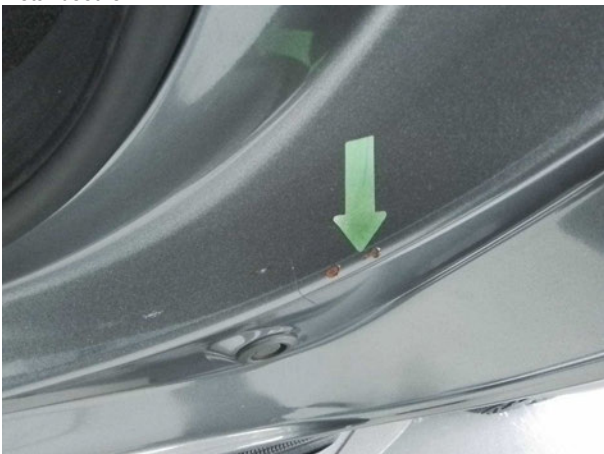
| Nr. | Bauteilgruppe | Beschreibung |
|---|---|---|
| 2 | Seitenwand links | Einstieg - verkratzt / verschürft - Smart Repair |

**Beschädigung #2:** Seitenwand links: Einstieg - verkratzt / verschürft - Smart Repair

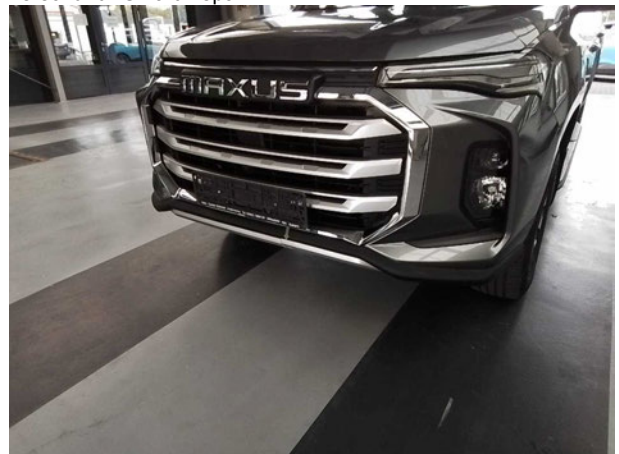
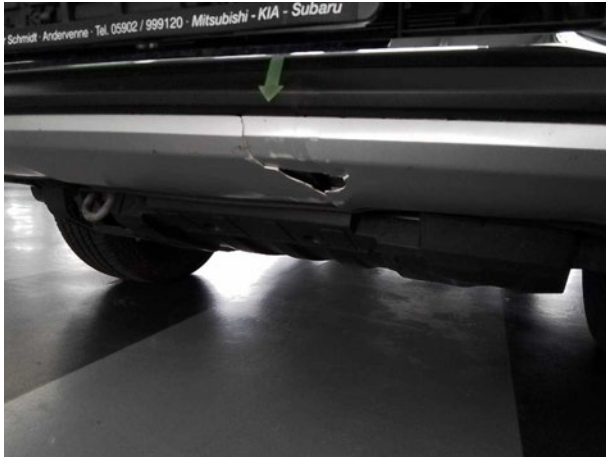
| Nr. | Bauteilgruppe | Beschreibung |
|---|---|---|
| 3 | Stoßfänger vorn | Spoiler - gebrochen / gerissen - erneuern |

**Beschädigung #3:** Stossfänger vorn: Spoiler - gebrochen / gerissen - erneuern

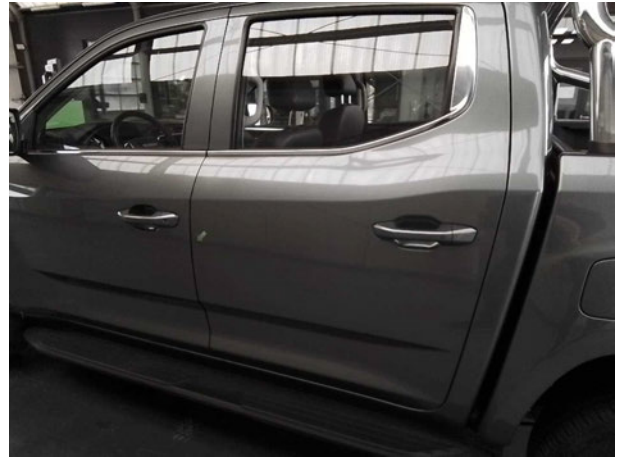
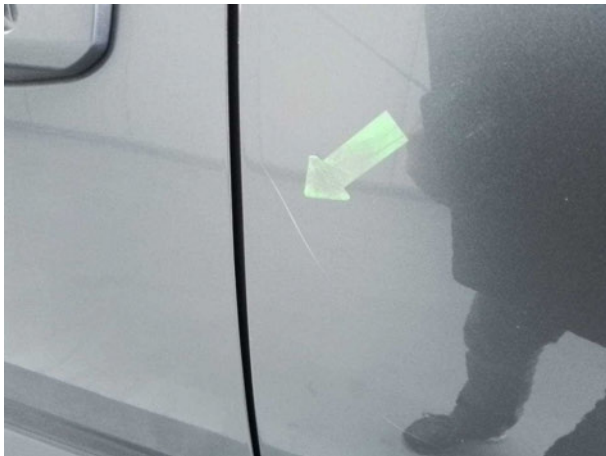
| Nr. | Bauteilgruppe | Beschreibung |
|---|---|---|
| 4 | Tür hinten links | Tür - verkratzt / verschürft - instandsetzen und lackieren |

**Beschädigung #4:** Tür hinten links: Tür - verkratzt / verschürft - instandsetzen und lackieren
