**Fahrzeug:** **AUDI A5 35 TFSI Sportback Schräghecklimousine 5-türig 1984 ccm 150 PS / 110 KW bleifrei 6-Gang Manuell**

Amtliches Kennzeichen:	HD -RI 1605	Fahrgestell-Nummer:	WAUZZZF56NA031319
Vertrags-Nummer:	51949081	Erstzulassung:	06.05.2022
Internes KZ:	15048544	Kilometer-Stand:	0

## Zustandsbericht

Besichtigungsdatum: 18.05.2026  
**Protokollnummer: 45469998**  
Anlieferungsdatum: 18.05.2026

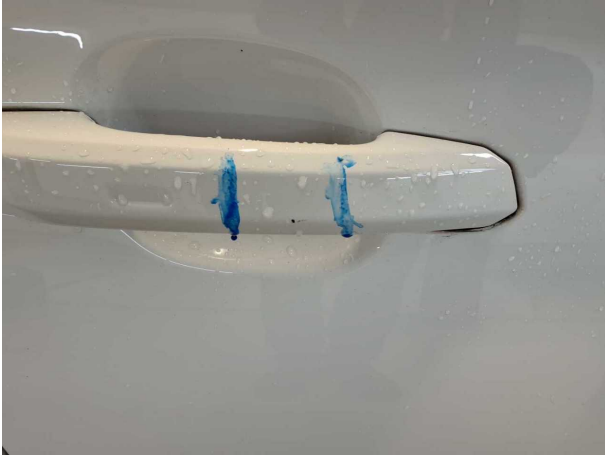
Nr.	Bauteilgruppe	Beschreibung
1	Ausrüstung	Tirefit Füllmittel - abgelaufen - erneuern
2	Sonstiges	Hauptuntersuchung - fällig - erneuern
3	Tür hinten rechts	Griff außen - verkratzt / verschürft - Smart Repair
4	Sonstiges	Inspektion/Wartung - fällig - erneuern
5	Stoßfänger hinten	Stoßfänger hinten - verkratzt / verschürft - instandsetzen und lackieren
6	Stoßfänger vorn	Stoßfänger vorn - verkratzt / verschürft - instandsetzen und lackieren
7	Seitenwand rechts	Seitenwand - Delle / Lackschaden - instandsetzen und lackieren

**Beschädigung #3:** Tür hinten rechts: Griff außen - verkratzt / verschürft - Smart Repair

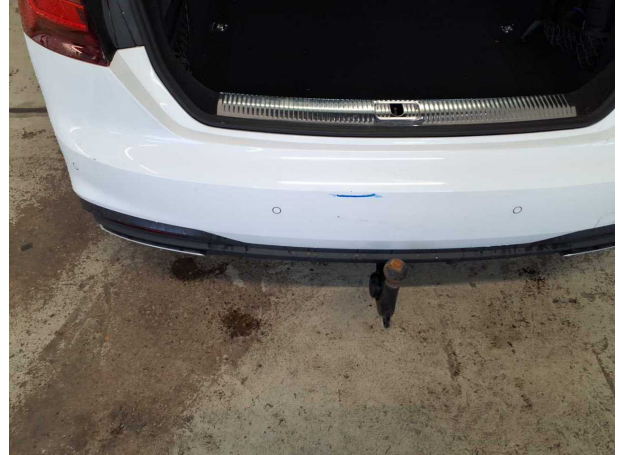
**Beschädigung #5:** Stossfänger hinten: Stossfänger hinten - verkratzt / verschürft - instandsetzen und lackieren

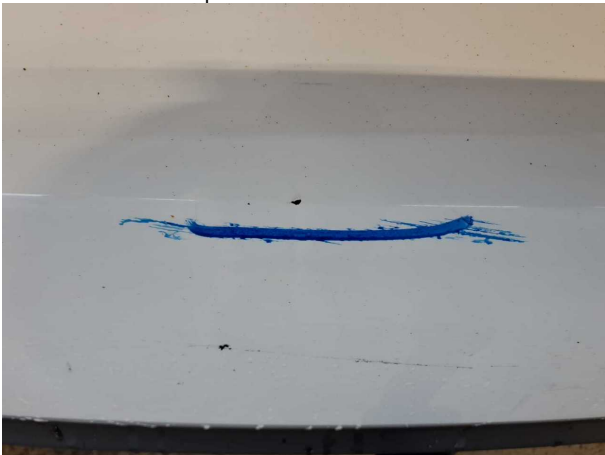
**Beschädigung #5:** Stossfänger hinten: Stossfänger hinten - verkratzt / verschürft - instandsetzen und lackieren

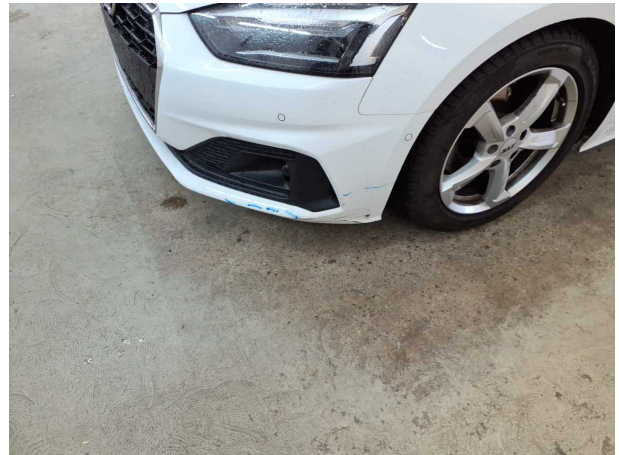
**Beschädigung #6:** Stossfänger vorn: Stossfänger vorn - verkratzt / verschürft - instandsetzen und lackieren

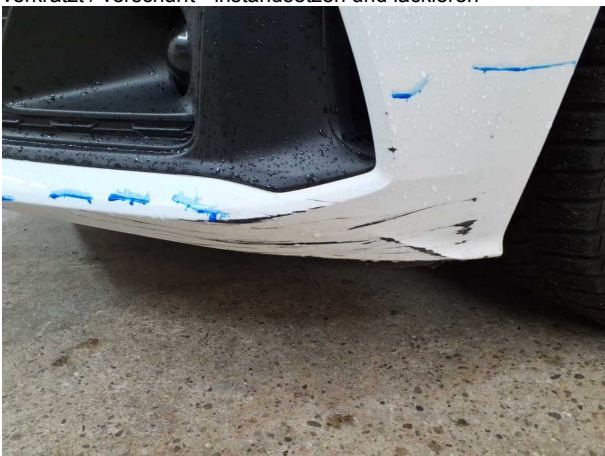
**Beschädigung #6:** Stossfänger vorn: Stossfänger vorn - verkratzt / verschürft - instandsetzen und lackieren

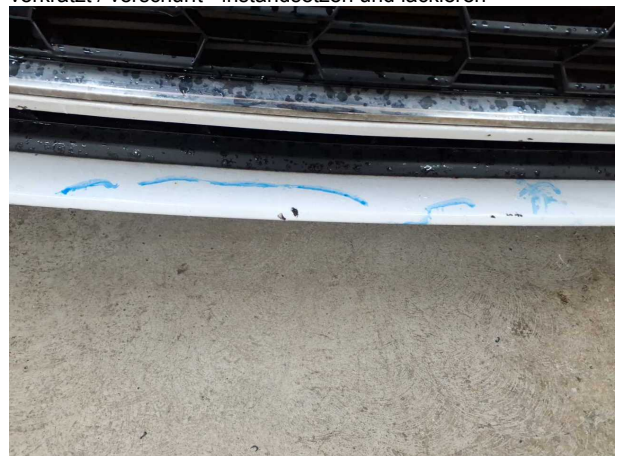
**Beschädigung #6:** Stossfänger vorn: Stossfänger vorn - verkratzt / verschürft - instandsetzen und lackieren

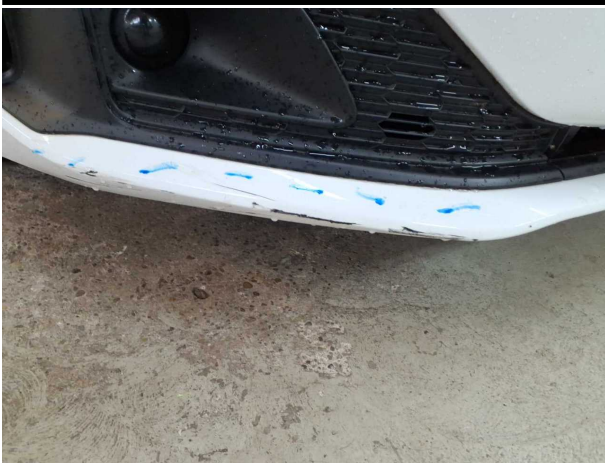
**Beschädigung #6:** Stossfänger vorn: Stossfänger vorn - verkratzt / verschürft - instandsetzen und lackieren

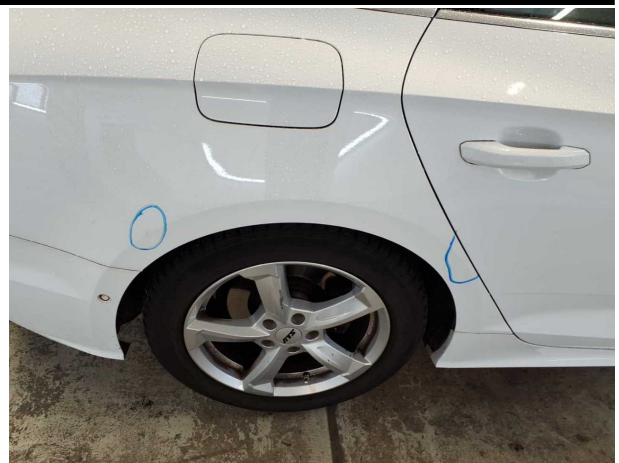
**Beschädigung #7:** Seitenwand rechts: Seitenwand - Delle / Lackschaden - instandsetzen und lackieren

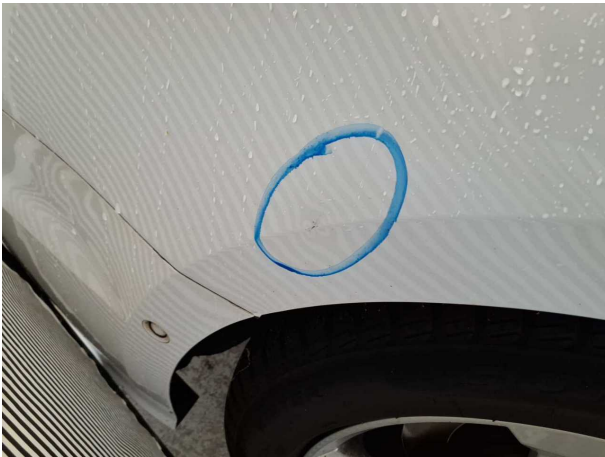
**Beschädigung #7:** Seitenwand rechts: Seitenwand - Delle / Lackschaden - instandsetzen und lackieren

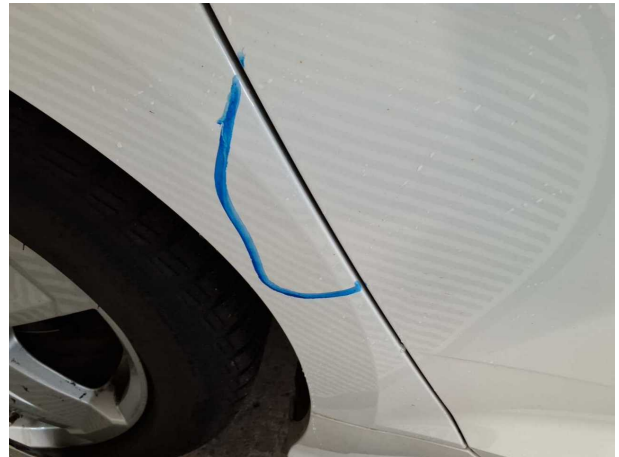
**Beschädigung #7:** Seitenwand rechts: Seitenwand - Delle / Lackschaden - instandsetzen und lackieren

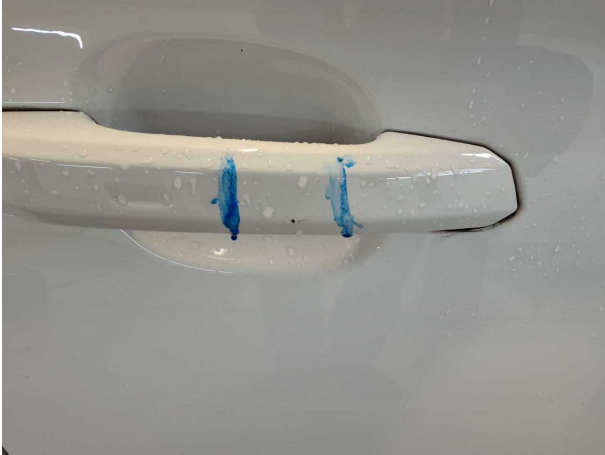
No.	Component group	Description
1	Equipment	Tirefit filler - Expired - Replace
2	Misc.	Main inspection - Due - Replace
3	Door - rear right side	Door handle - outside - Scratched - Smart repair
4	Misc.	Inspection / maintenance - Due - Replace
5	Rear bumper	Rear bumper - Scratched - Repair and paint
6	Front bumper	Front bumper - Scratched - Repair and paint
7	Side panel - rear right side	Side panel - Dent / paintcoat damage - Repair and paint

**Damage #3:** Door - rear right side: Door handle - outside - Scratched - Smart repair

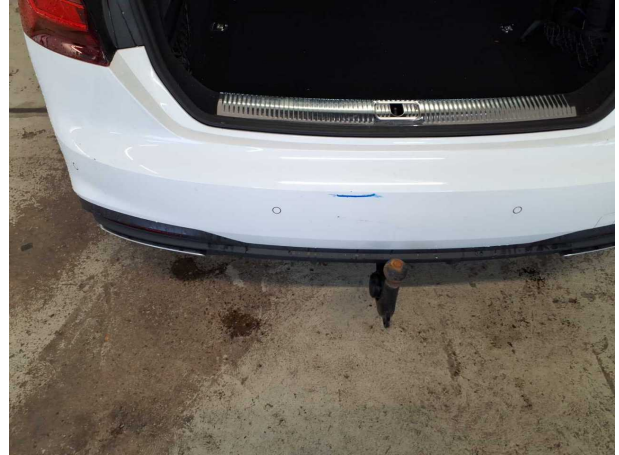
**Damage #5:** Rear bumper: Rear bumper - Scratched - Repair and paint

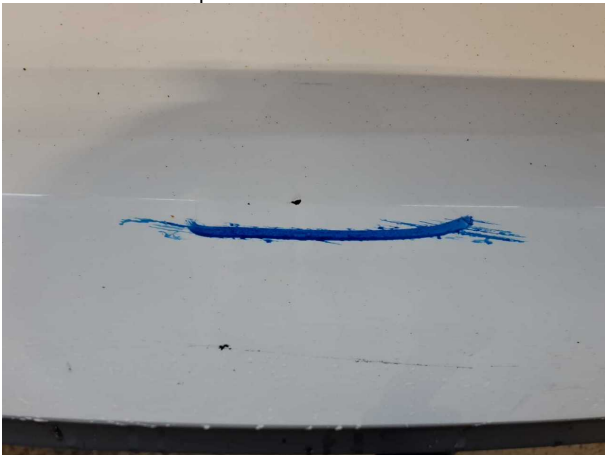
**Damage #5:** Rear bumper: Rear bumper - Scratched - Repair and paint

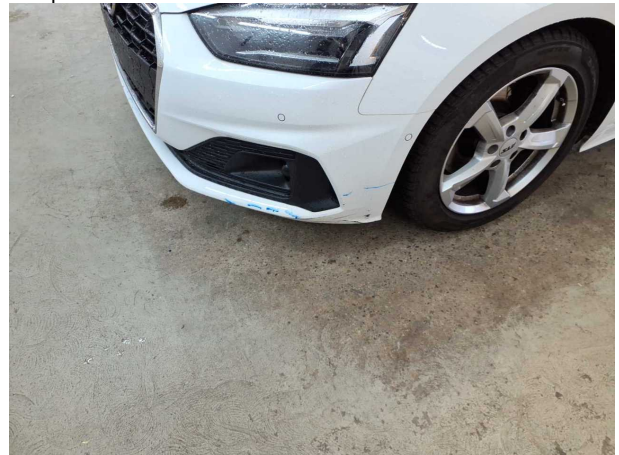
**Damage #6:** Front bumper: Front bumper - Scratched - Repair and paint

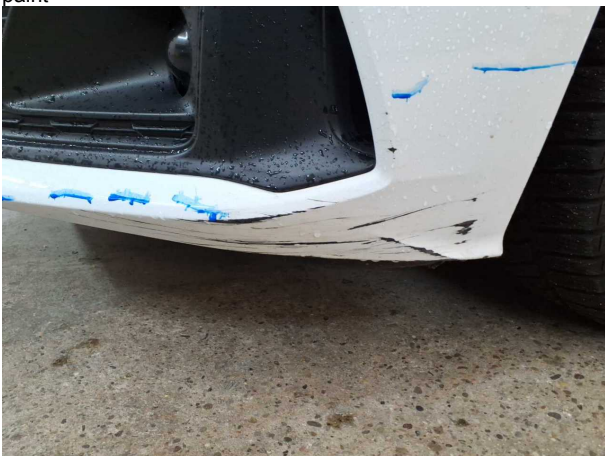
**Damage #6:** Front bumper: Front bumper - Scratched - Repair and paint

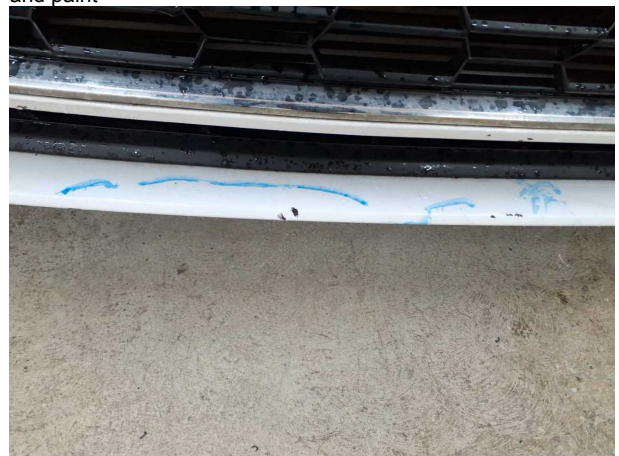
**Damage #6:** Front bumper: Front bumper - Scratched - Repair and paint

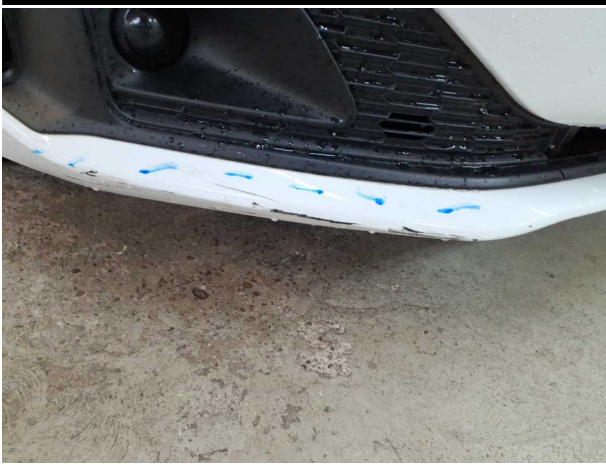
**Damage #6:** Front bumper: Front bumper - Scratched - Repair and paint

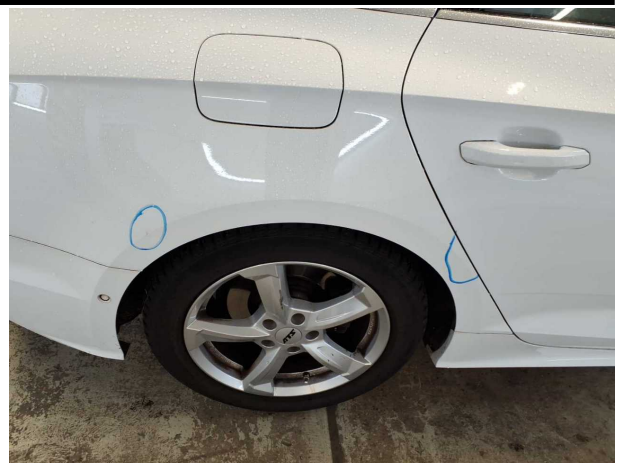
**Damage #7:** Side panel - rear right side: Side panel - Dent / paintcoat damage - Repair and paint

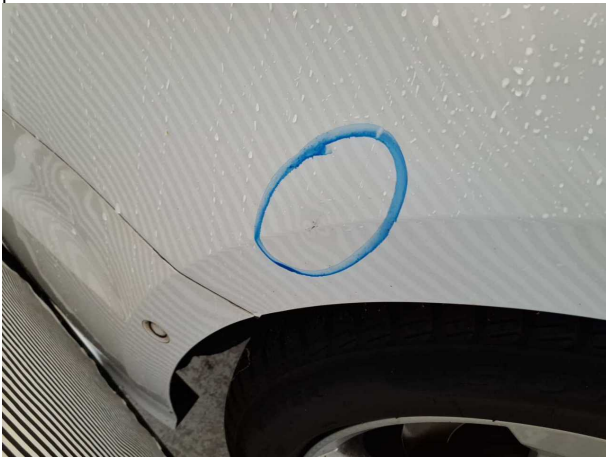
**Damage #7:** Side panel - rear right side: Side panel - Dent / paintcoat damage - Repair and paint

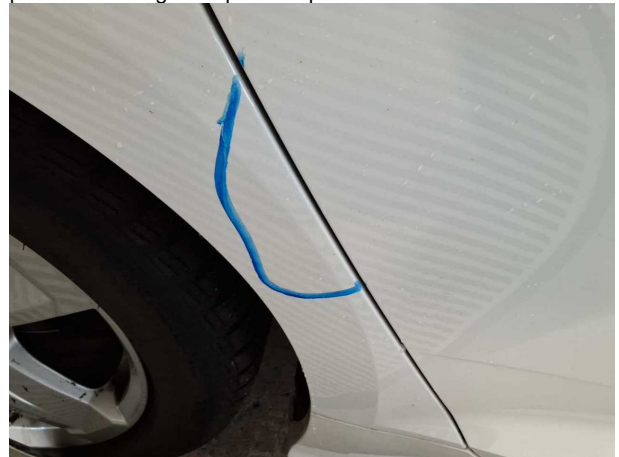
**Damage #7:** Side panel - rear right side: Side panel - Dent / paintcoat damage - Repair and paint
