Wertgutachten

Ihr Auftrag vom	05.06.2026 durch Raiffeisen-Impuls Fuhrparkmanagement GmbH & Co. KG
Besichtigungsort	36272 Niederaula, Industriestr. 11
Besichtigungsdatum	22.06.2026
Referenznummern	0002074394

Fahrzeugident.-Nr.	WF0WXXTACWPC04306		
Fahrzeugart	PKW - Kasten geschlossen	Farbton / Lackart	Frost-Weiß / Uni
Hersteller	Ford	Nächste HU	06/2027
Typ / Verkaufsbez.	Transit Courier 1.5 TDCi Trend	Laufleistung abgelesen	119.115 km
Erstzulassung	13.04.2023	Emissionsklasse	Euro 6
Getriebe / Gänge	Manuell / 6	Sitzplätze / Türen	2 / 6
Achsen / angetrieben	2 / 1	Anzahl Besitzer	unbekannt
Motorart	Reihenmotor / Diesel	Hubraum / Nennleistung	1.498 ccm / 74 KW
Antriebsart	Frontantrieb

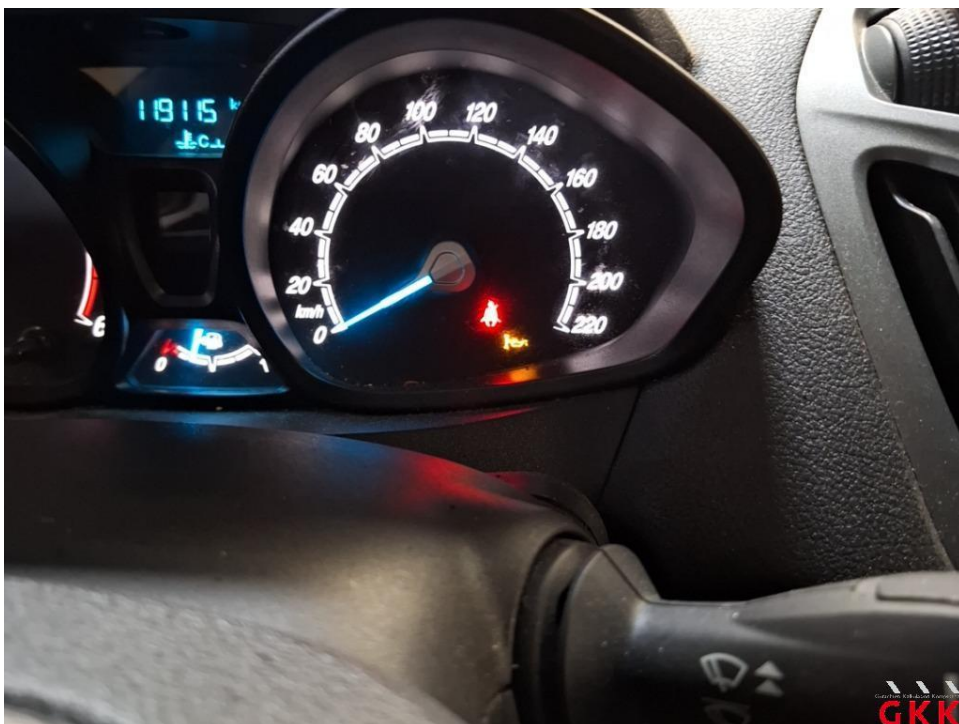
Bild 14 Inspektion groß, Kleintransporter, fällig, durchführen

Hecktür links Innenverkleidung, beschädigt, ersetzen (Bild 15, Bild 16)	81,93 €	45,06 €
Reifen, Felgen, Radkappen (Angaben ohne MwSt.)	Reparaturkosten	MW
Radkappe(n) Satz, verkratzt, Gebrauchsspur	0,00 €	0,00 €
Interieur (Angaben ohne MwSt.)	Reparaturkosten	MW
Laderaum, verkratzt, Gebrauchsspur	0,00 €	0,00 €
Sonstiges (Angaben ohne MwSt.)	Reparaturkosten	MW
Inspektion groß Kleintransporter, fällig, durchführen (Bild 14)	640,85 €	640,85 €
Fahrzeug Front, Steinschlag, Gebrauchsspur	0,00 €	0,00 €

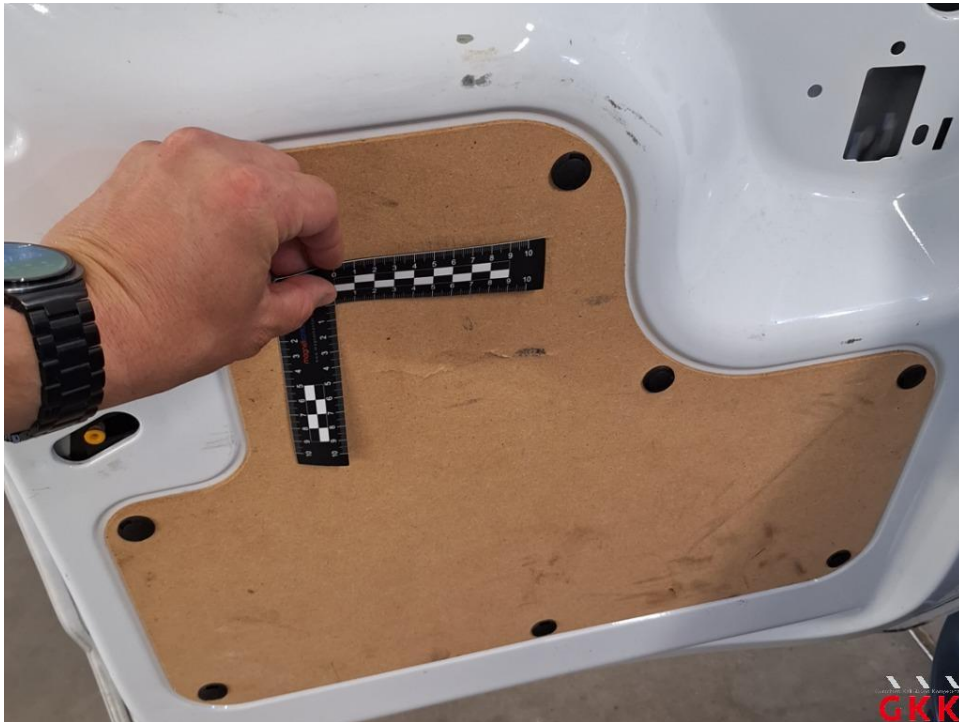
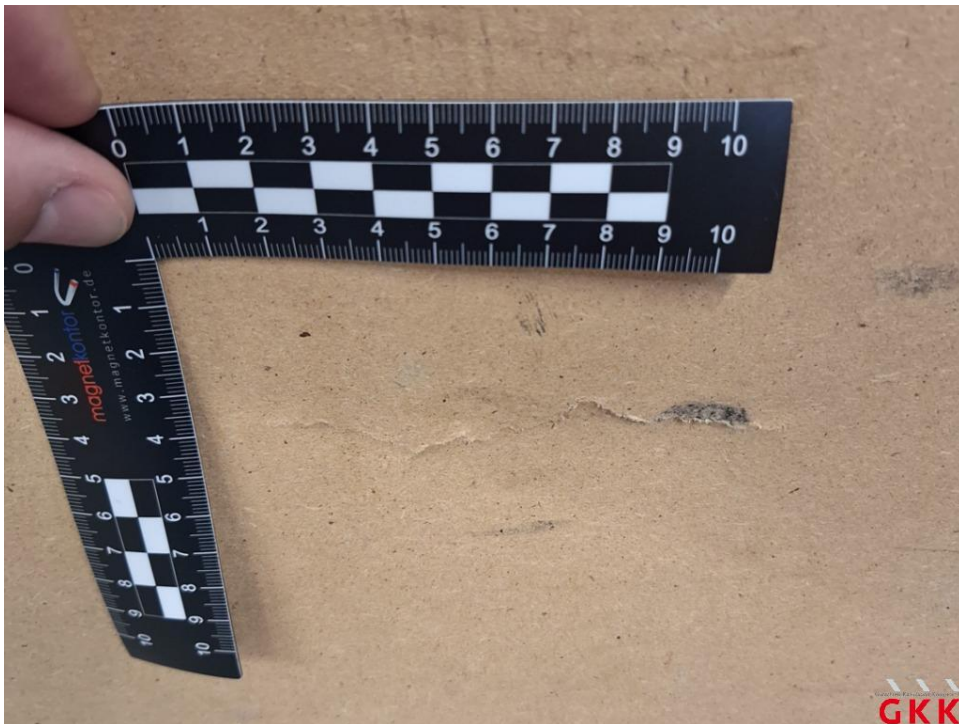
Bild 15 Hecktür links, Innenverkleidung, beschädigt, ersetzen

Bild 16 Hecktür links, Innenverkleidung, beschädigt, ersetzen

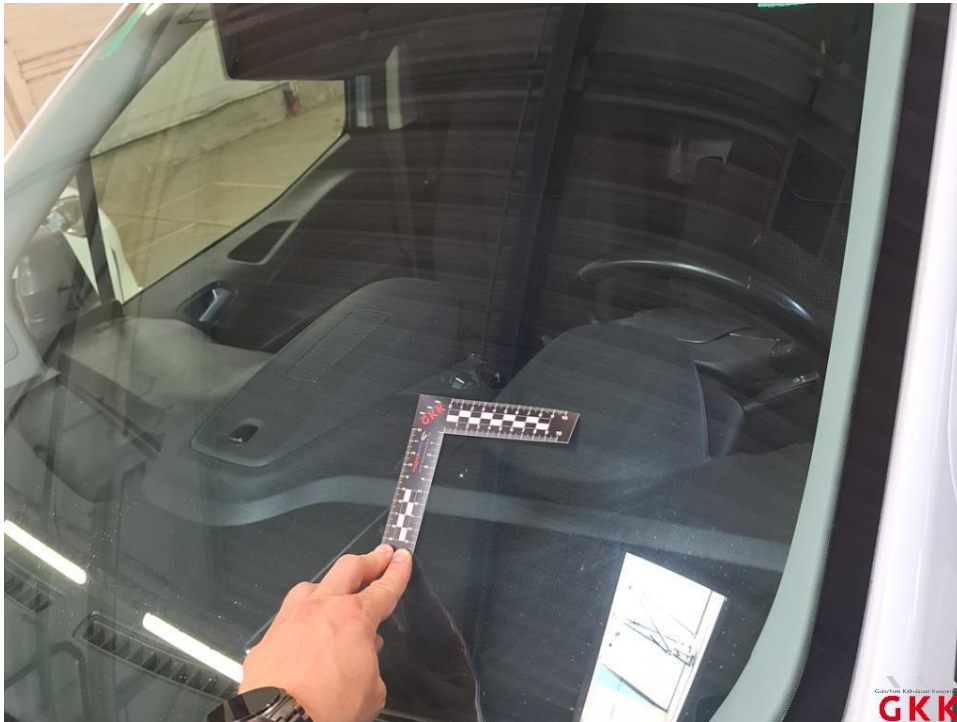
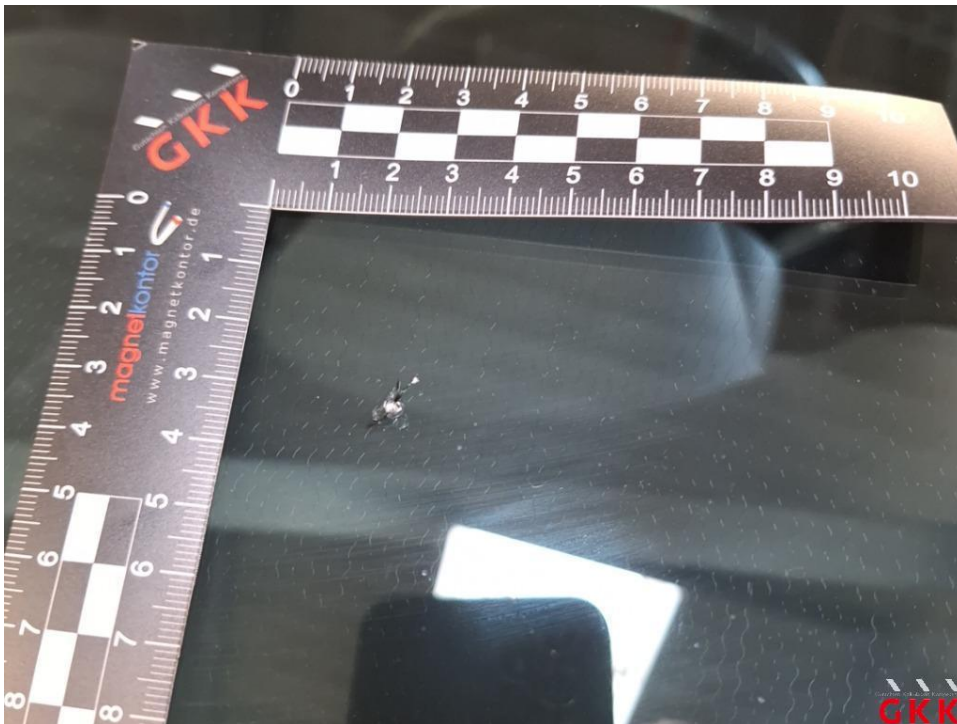
Bild 17 Frontscheibe, Steinschlag im Sichtfeld, ersetzen

Bild 18 Frontscheibe, Steinschlag im Sichtfeld, ersetzen

Wertbeeinflussende Faktoren		
Front (Angaben ohne MwSt.)	Reparaturkosten	MW
Frontscheibe, Steinschlag im Sichtfeld, ersetzen (Bild 17, Bild 18)	1246,26 €	1246,26 €
Dach (Angaben ohne MwSt.)	Reparaturkosten	MW
Dach, beschädigt, instand setzen - lackieren (Bild 23, Bild 24, Bild 25)	1116,81 €	650,14 €
Seite links (Angaben ohne MwSt.)	Reparaturkosten	MW
Spiegelgehäuse links Kappe -unlackiert-, verkratzt, ersetzen (Bild 28, Bild 29)	130,31 €	71,67 €
Tür vorne links Einstieg, verkratzt, Smartrepair (Bild 30, Bild 31)	80,00 €	80,00 €
Seite rechts (Angaben ohne MwSt.)	Reparaturkosten	MW
Tür vorne rechts, beschädigt, instand setzen - lackieren (Bild 21, Bild 22)	731,08 €	437,99 €
Spiegelgehäuse rechts unlackiert, gerissen, ersetzen (Bild 19, Bild 20)	109,68 €	60,32 €
Heck (Angaben ohne MwSt.)	Reparaturkosten	MW
Stoßfänger hinten Verkleidung -unlackiert-, beschädigt, ersetzen (Bild 26, Bild 27)	283,43 €	155,89 €

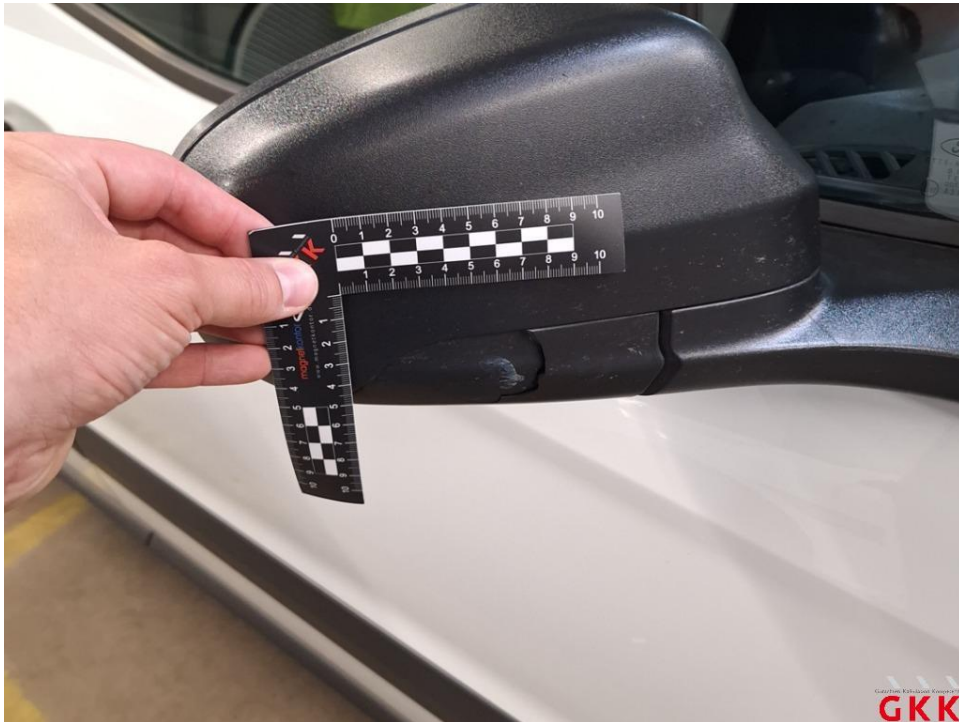
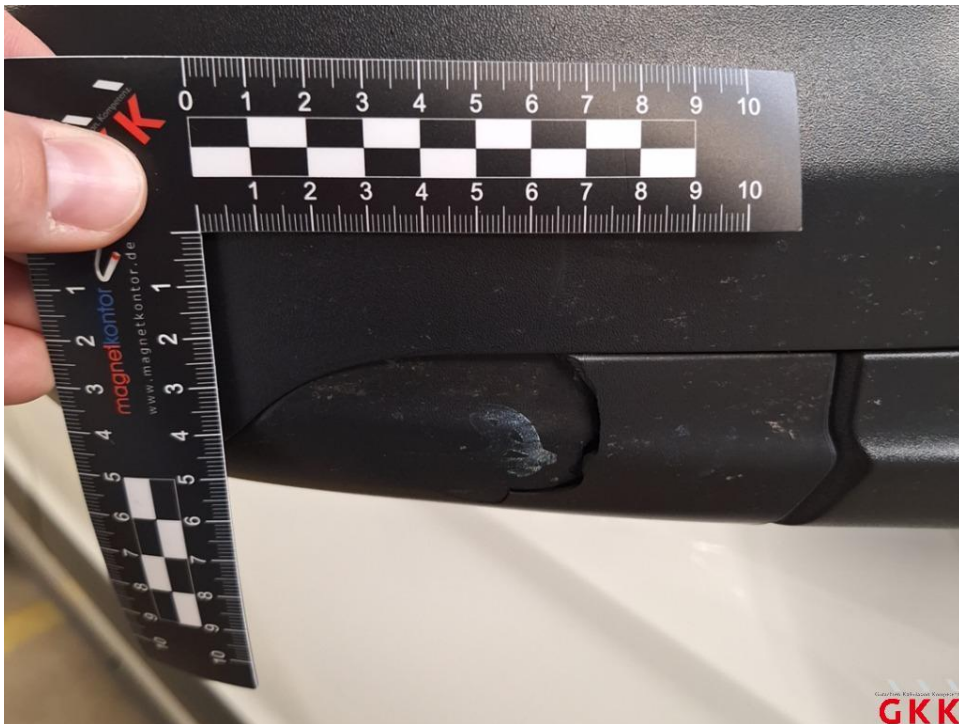
Bild 19 Spiegelgehäuse rechts, unlackiert, gerissen, ersetzen

Bild 20 Spiegelgehäuse rechts, unlackiert, gerissen, ersetzen

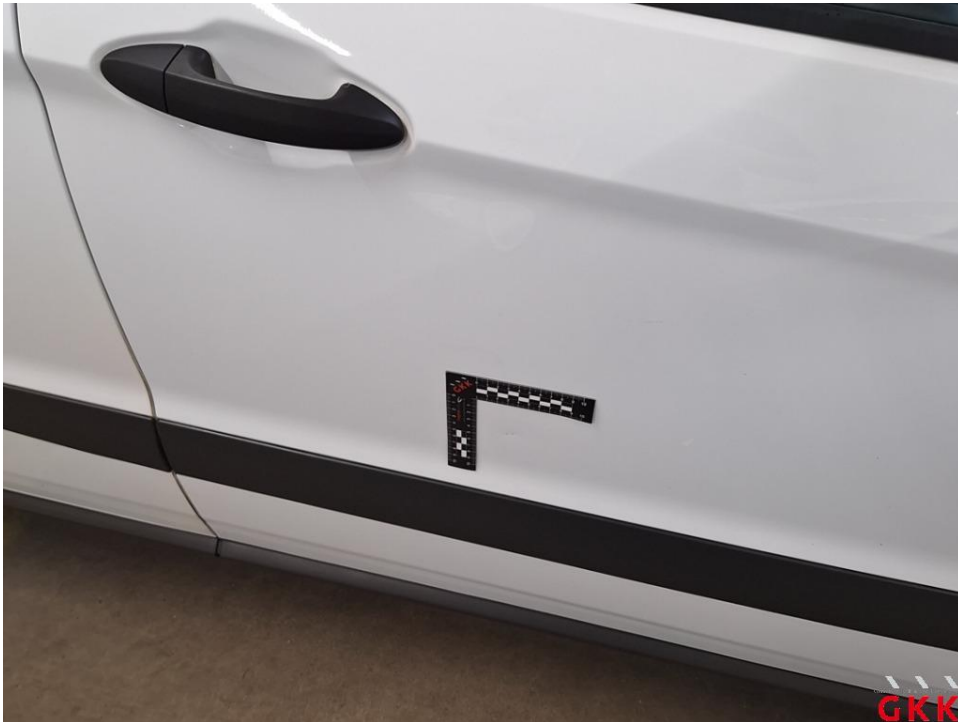
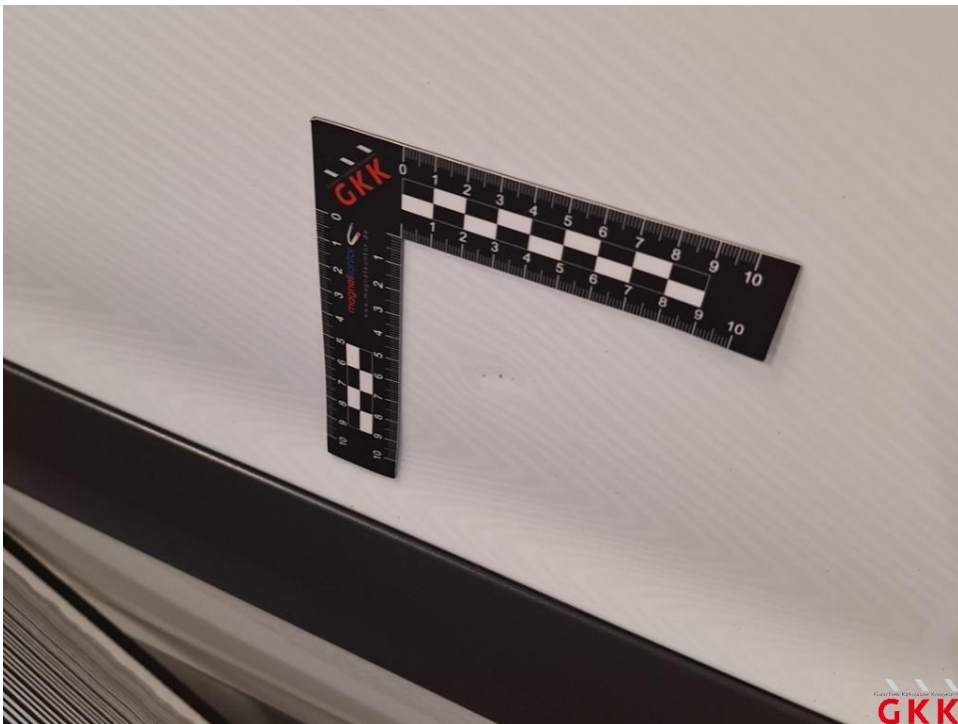
Bild 21 Tür vorne rechts, beschädigt, instand setzen - lackieren

Bild 22 Tür vorne rechts, beschädigt, instand setzen - lackieren

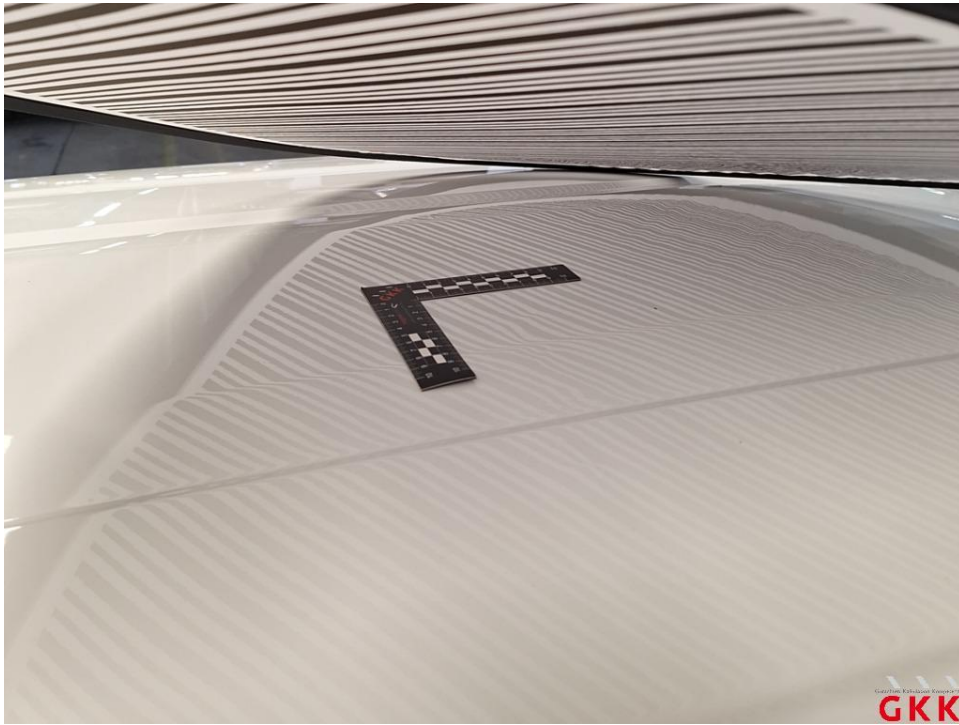
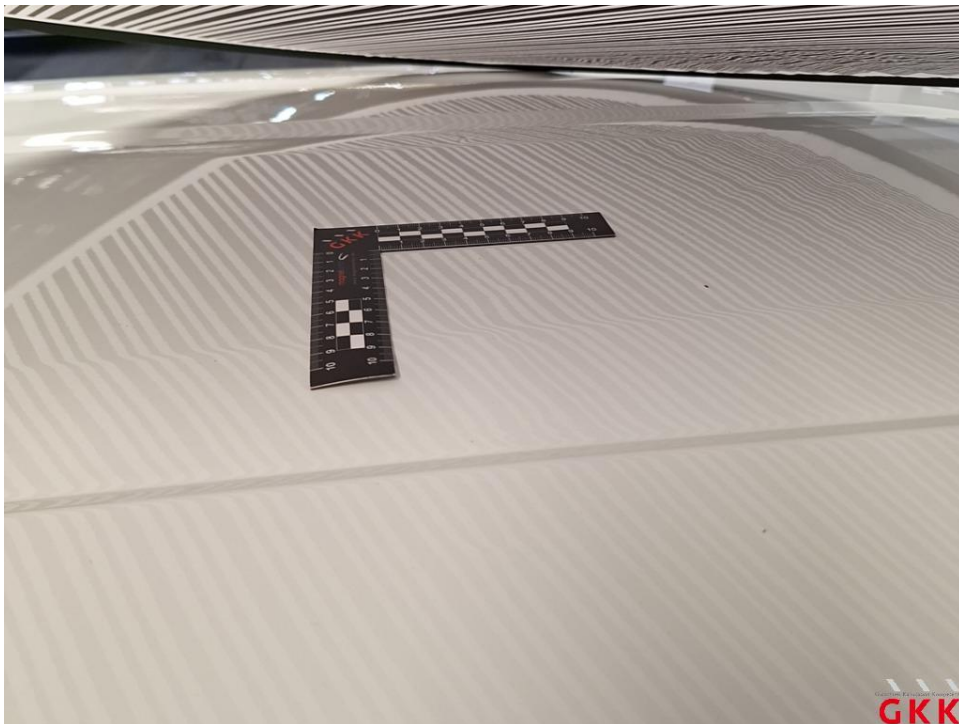
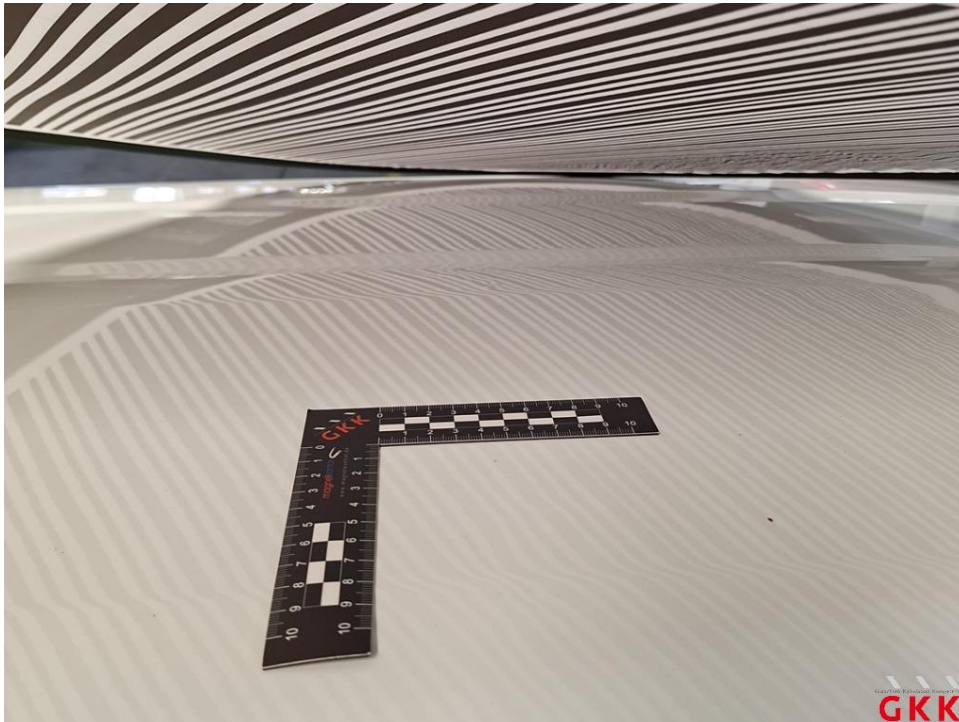
Bild 23 Dach, beschädigt, instand setzen - lackieren

Bild 24 Dach, beschädigt, instand setzen - lackieren

Bild 25 Dach, beschädigt, instand setzen - lackieren

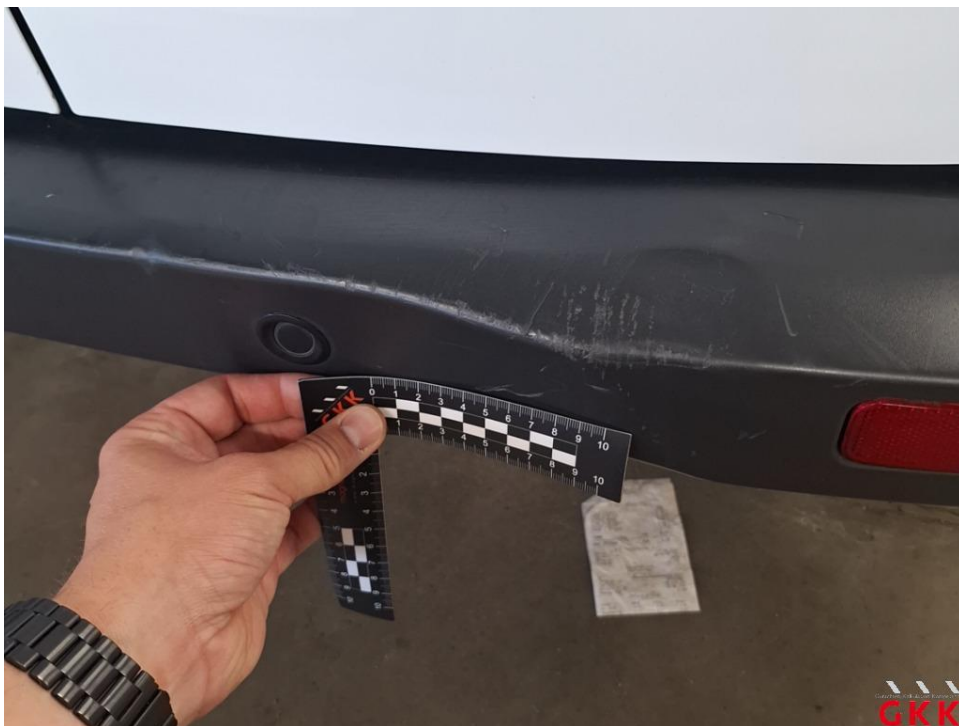
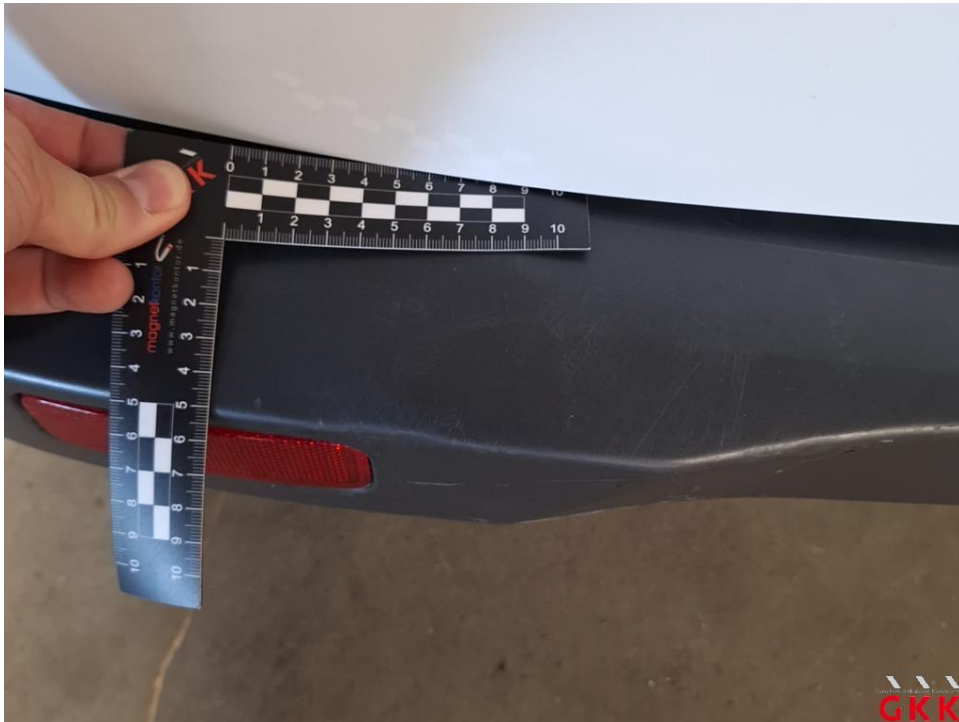
Bild 26 Stoßfänger hinten, Verkleidung -unlackiert-, beschädigt, ersetzen

Bild 27 Stoßfänger hinten, Verkleidung -unlackiert-, beschädigt, ersetzen

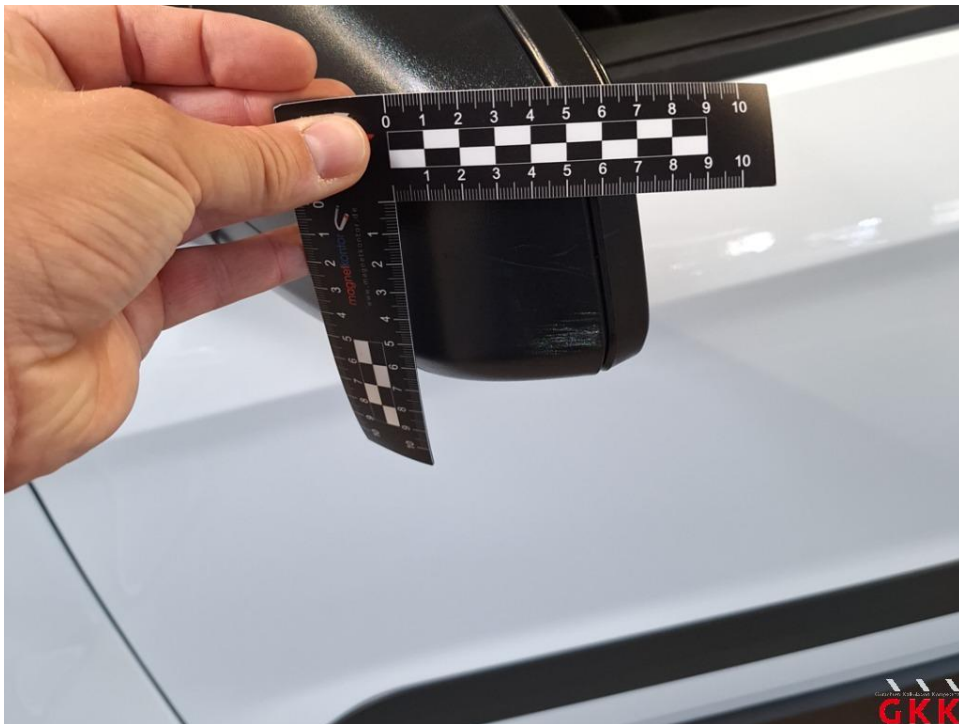
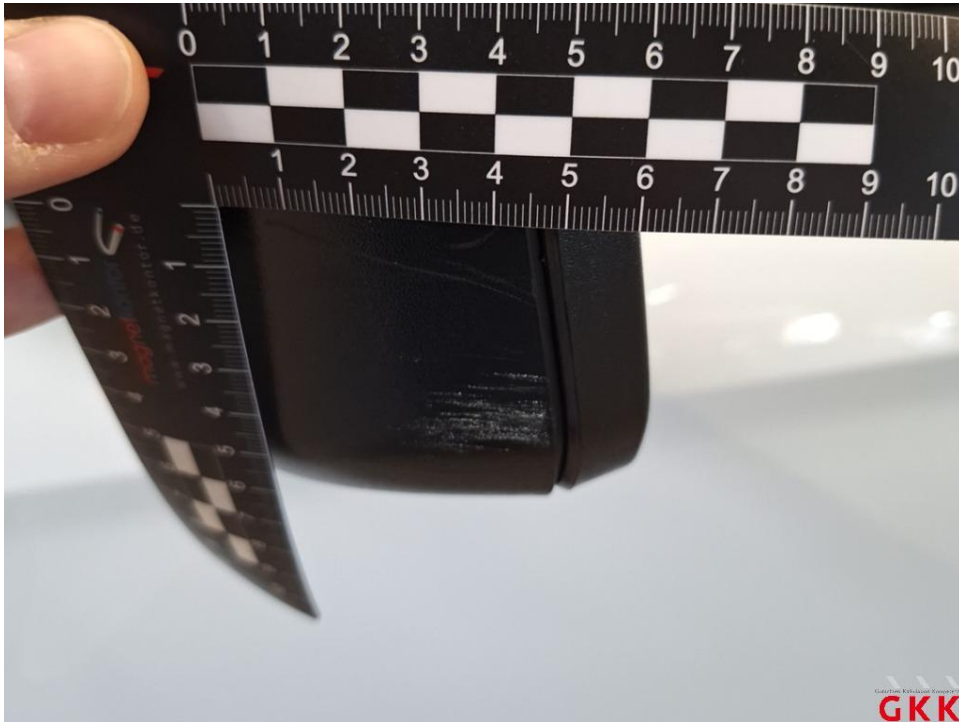
Bild 28 Spiegelgehäuse links, Kappe -unlackiert-, verkratzt, ersetzen

Bild 29 Spiegelgehäuse links, Kappe -unlackiert-, verkratzt, ersetzen

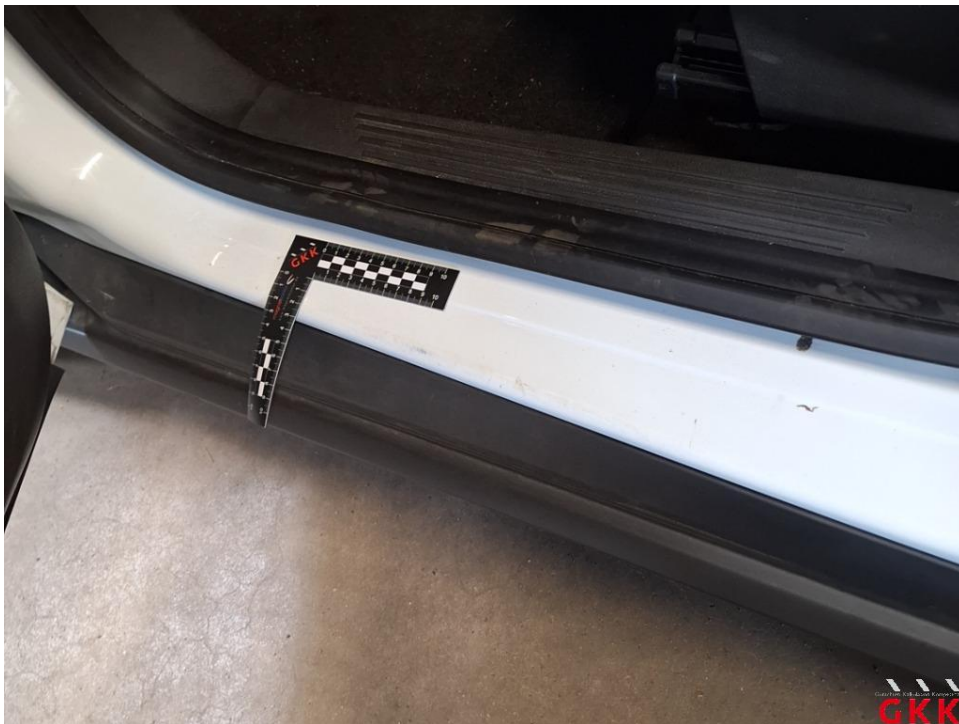
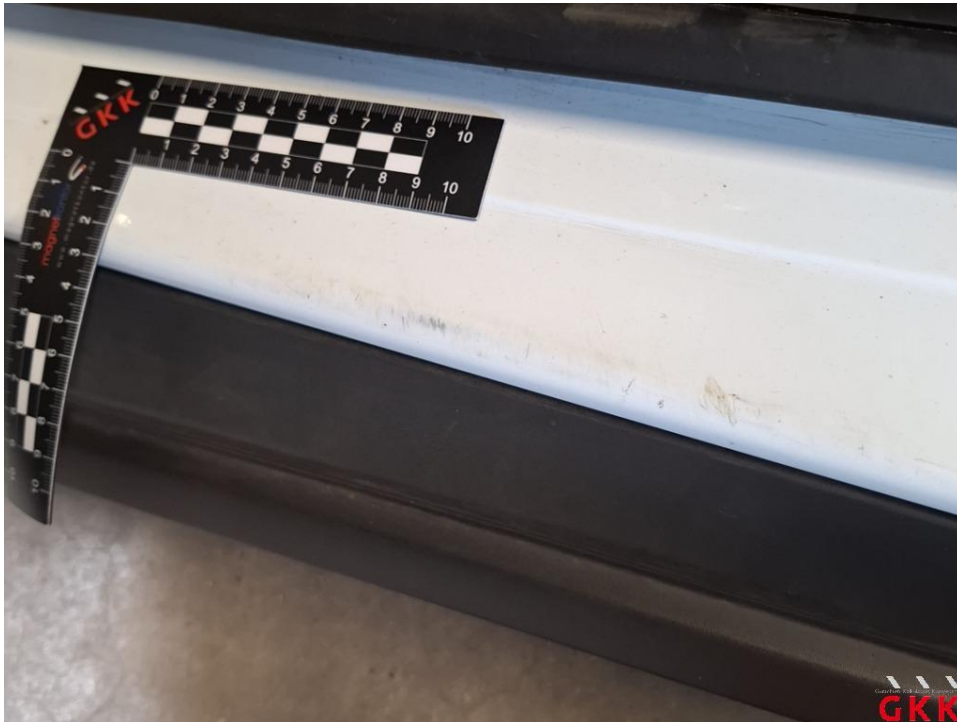
Bild 30 Tür vorne links, Einstieg, verkratzt, Smartrepair

Bild 31 Tür vorne links, Einstieg, verkratzt, Smartrepair
