## Gutachten

Datum: 03.06.2026

| <b>Modell / Verkaufsbezeichnung</b> | Vito 114 CDI 4x4 Tourer PRO Lang |
| <b>Fahrzeug-Identnummer</b> | WDF44770313605094 |

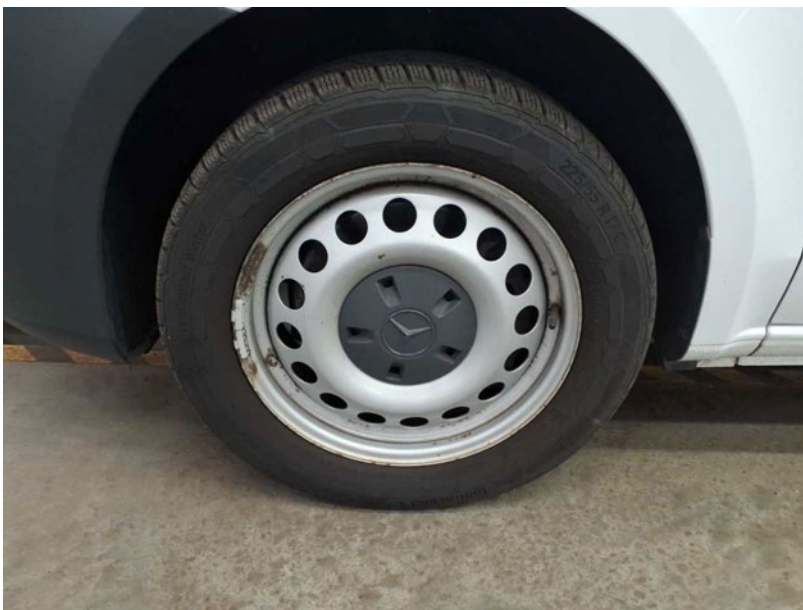
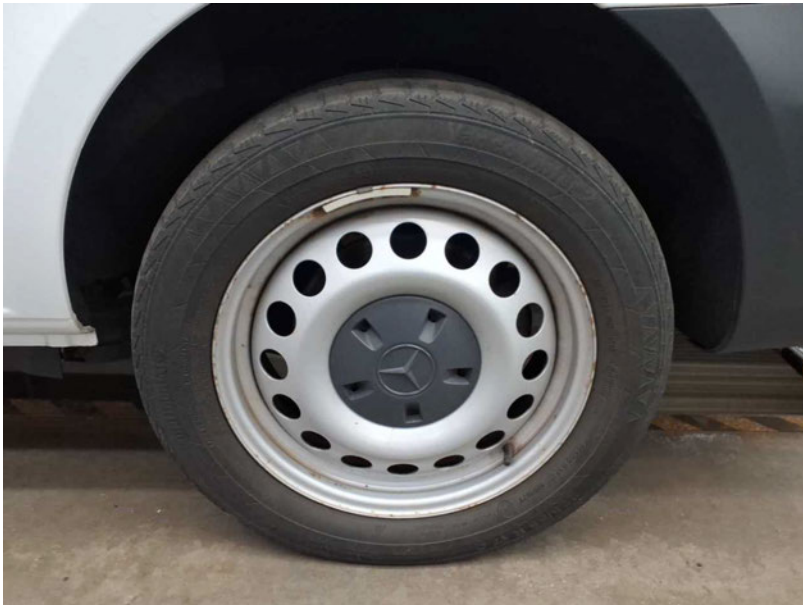
| <b>Achse / Größe</b> | <b>Hersteller</b> | <b>Bereifung</b> | <b>Profil [mm]</b> |
|---|---|---|---|
| #2 225/55 R17 109T<br>C | Continental | Winterreifen auf Stahl mit Radzierblende | 1 / 1 |

**Verkehrssicherheit Räder** Nicht verkehrssicher

| Nr. | Bauteilgruppe | Beschreibung | Rep.Kosten | Minderwert |
|---|---|---|---|---|
| 4 | Rad/Reifen | Reifen hinten - verschlissen - erneuern | | |

- Das Fahrzeug war zum Zeitpunkt der Besichtigung, aufgrund des unter Unfall oder wertmindernden Faktoren aufgeführten Schadenmerkmals, nicht betriebs bzw. verkehrssicher.  
Dies hat folgenden Grund: Reifen

**Abbildung 14:** Montierte Bereifung

**Abbildung 15:** Montierte Bereifung

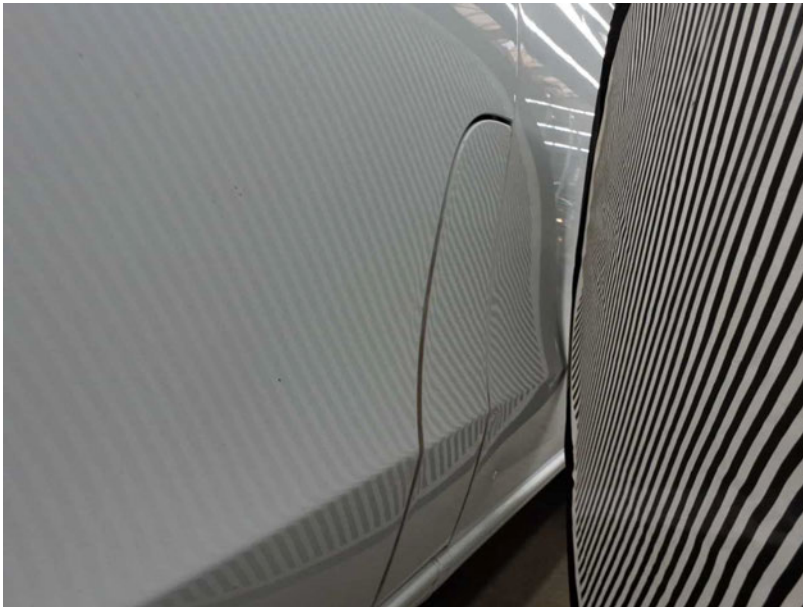
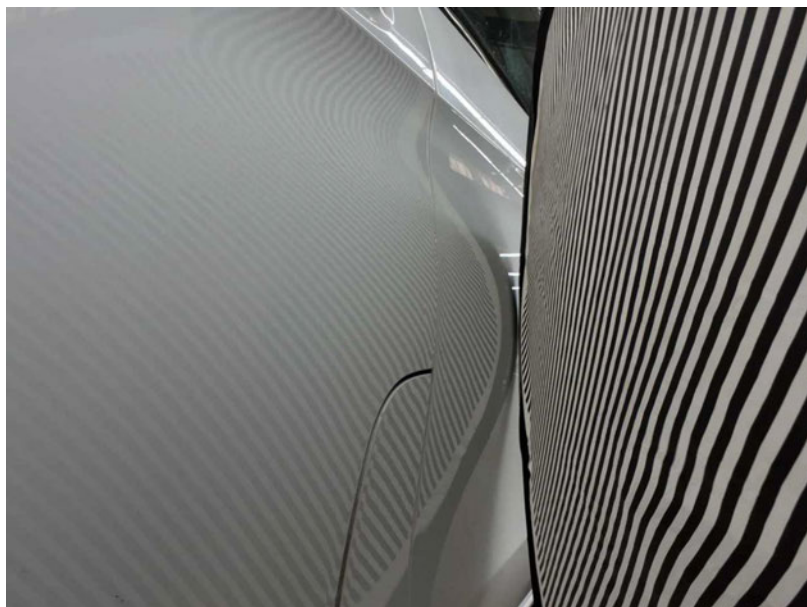
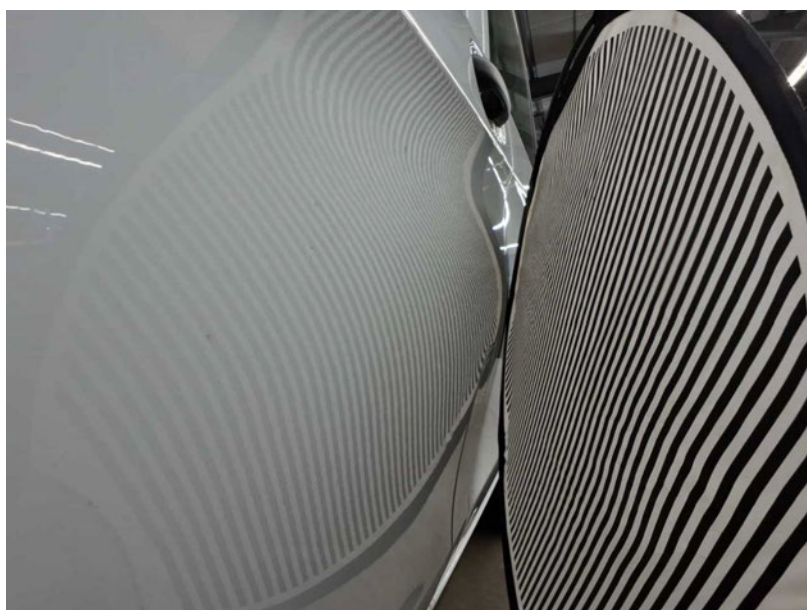
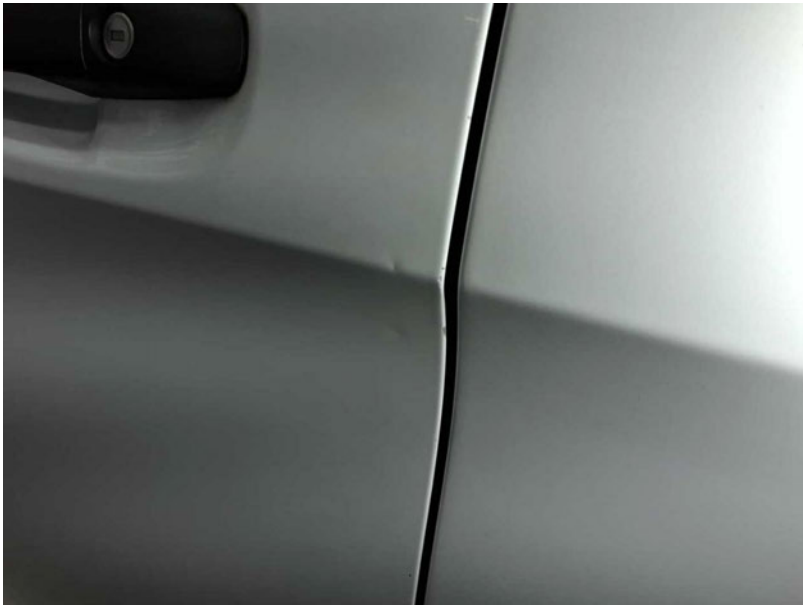
| Nr. | Bauteilgruppe | Beschreibung | Rep.Kosten | Minderwert |
|---|---|---|---|---|
| 3 | Tür vorn links | Tür - Delle(n) - Smart Repair | | |

**Beschädigung #3:** Tür vorn links: Tür - Delle(n) - Smart Repair

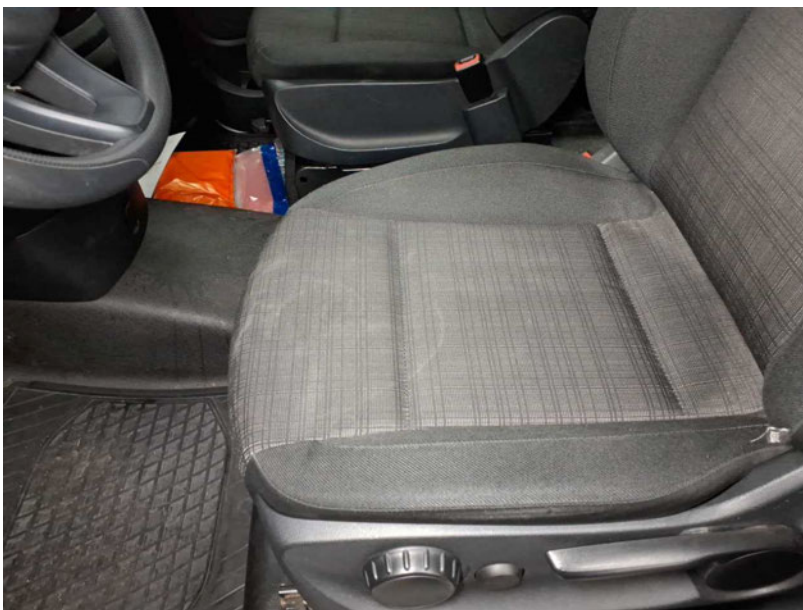
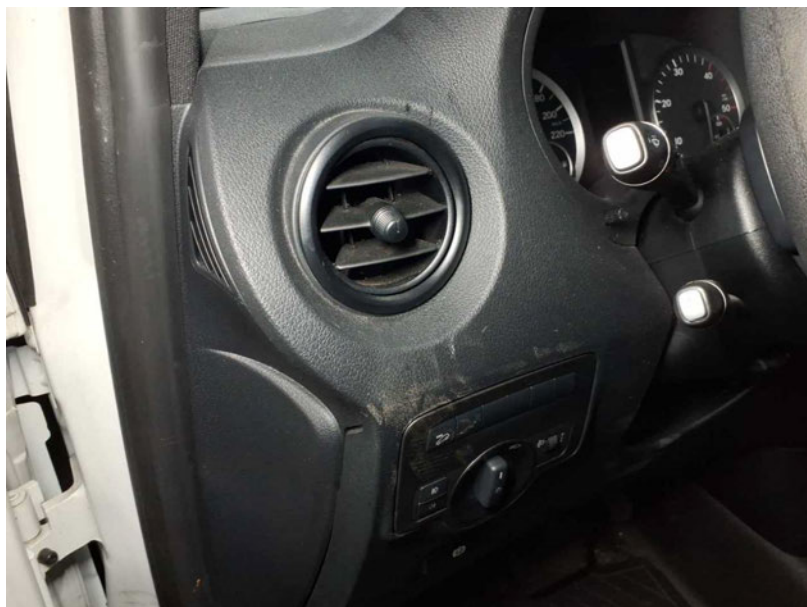
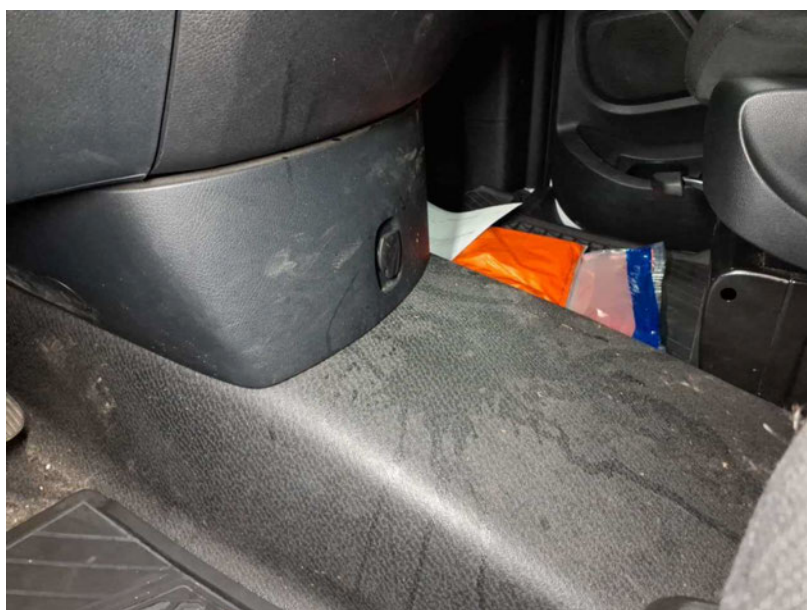
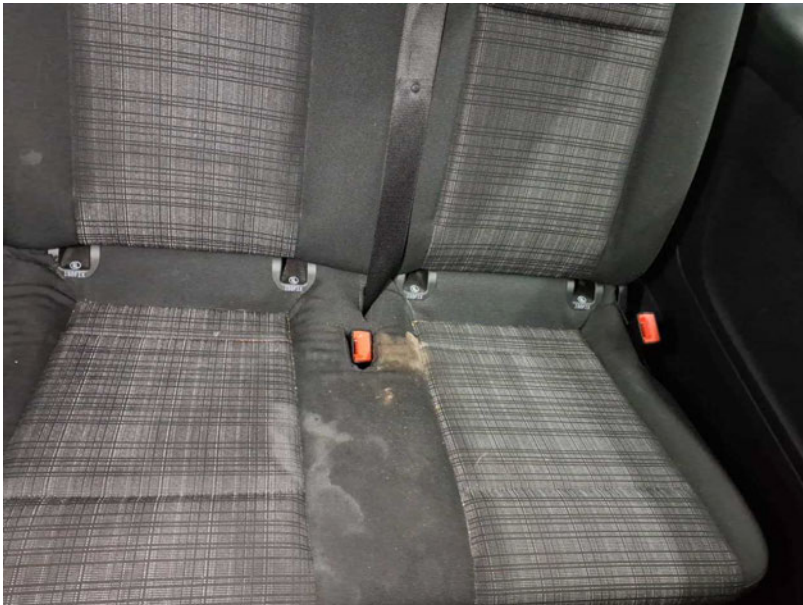
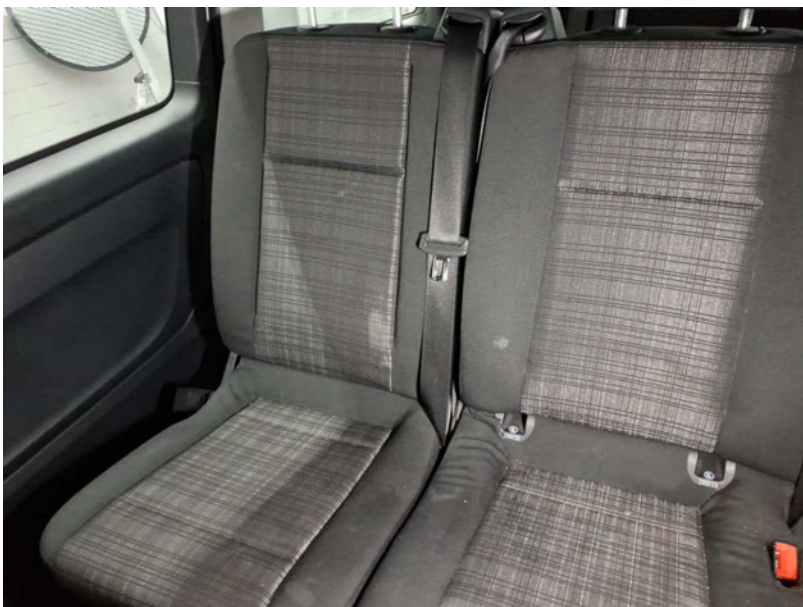
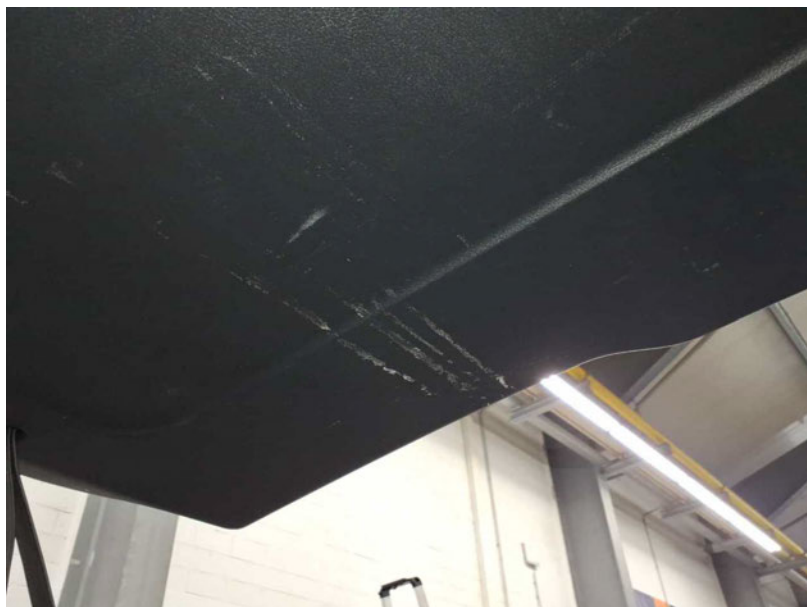
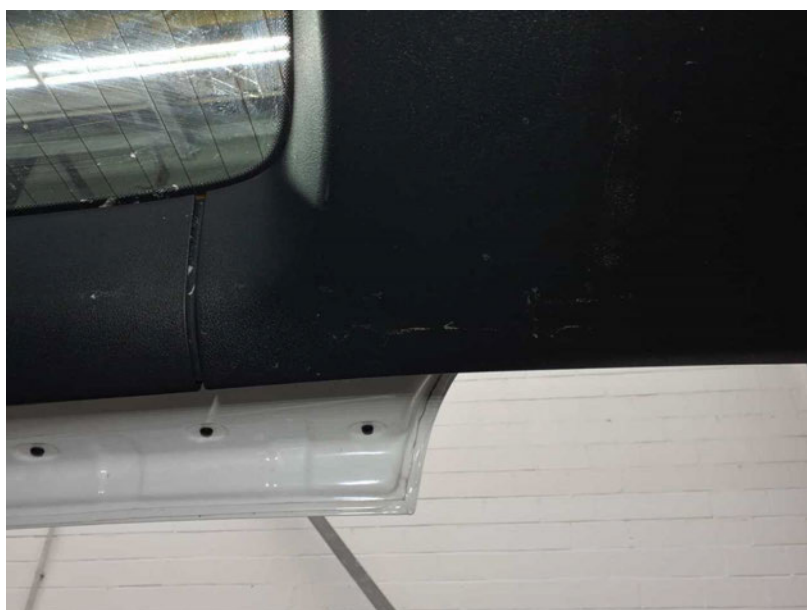
| Nr. | Bauteilgruppe | Beschreibung | Rep.Kosten | Minderwert |
|---|---|---|---|---|
| 5 | Interieur | Innenraum - verschmutzt - reinigen | | |

**Beschädigung #5:** Interieur: Innenraum - verschmutzt - reinigen

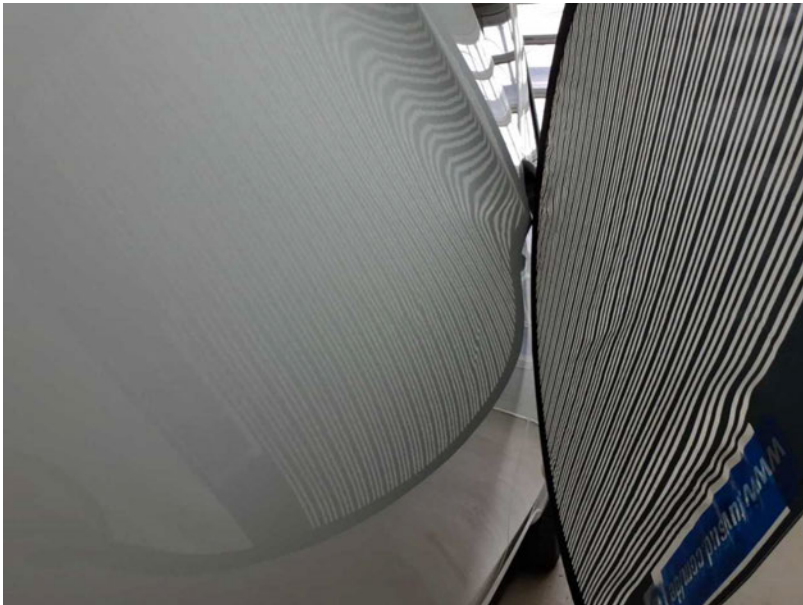
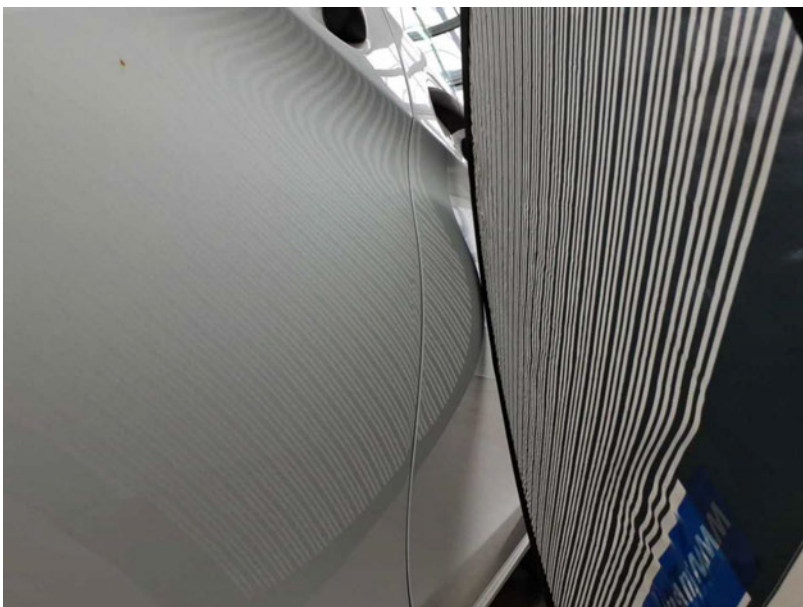
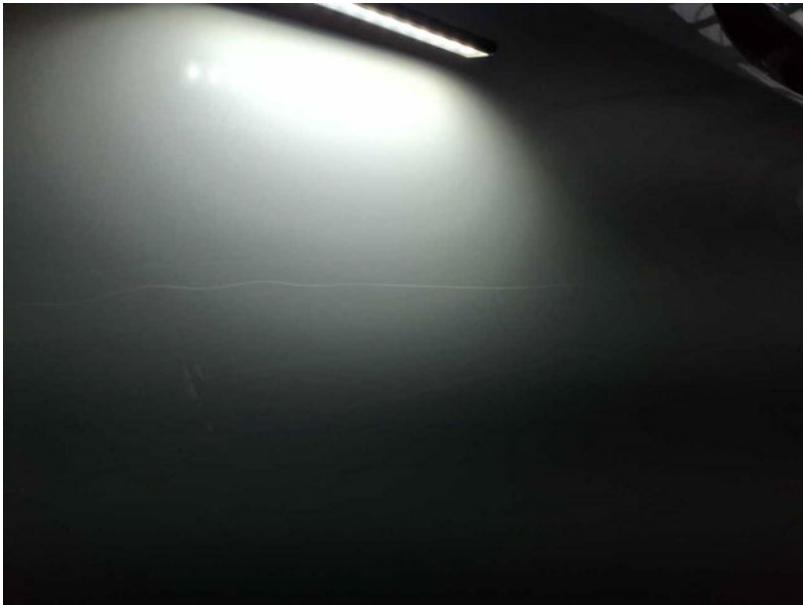
| Nr. | Bauteilgruppe | Beschreibung | Rep.Kosten | Minderwert |
|---|---|---|---|---|
| 6 | Schiebetür rechts | Schiebetür mit Glasscheibe - Delle / Lackschaden - Smart Repair | | |

**Beschädigung #6:** Schiebetür rechts: Schiebetür mit Glasscheibe - Delle / Lackschaden - Smart Repair

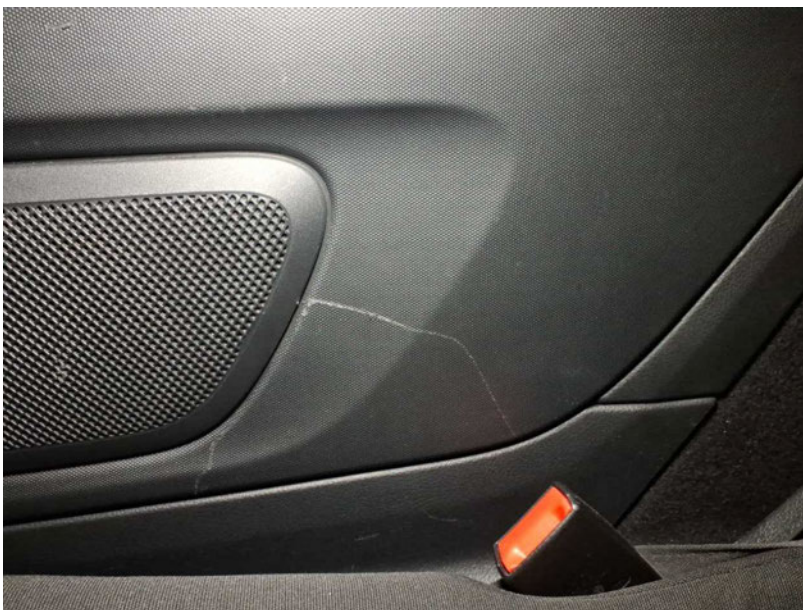
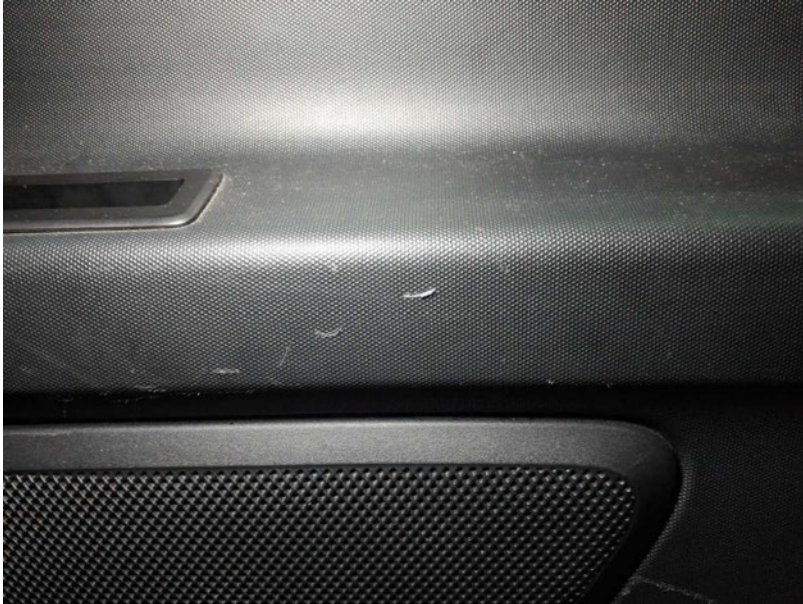
| Nr. | Bauteilgruppe | Beschreibung | Rep.Kosten | Minderwert |
|---|---|---|---|---|
| 7 | Seitenwand rechts | Innenverkleidung - Kratzer - Wertminderung | | |

**Beschädigung #7:** Seitenwand rechts: Innenverkleidung - Kratzer - Wertminderung

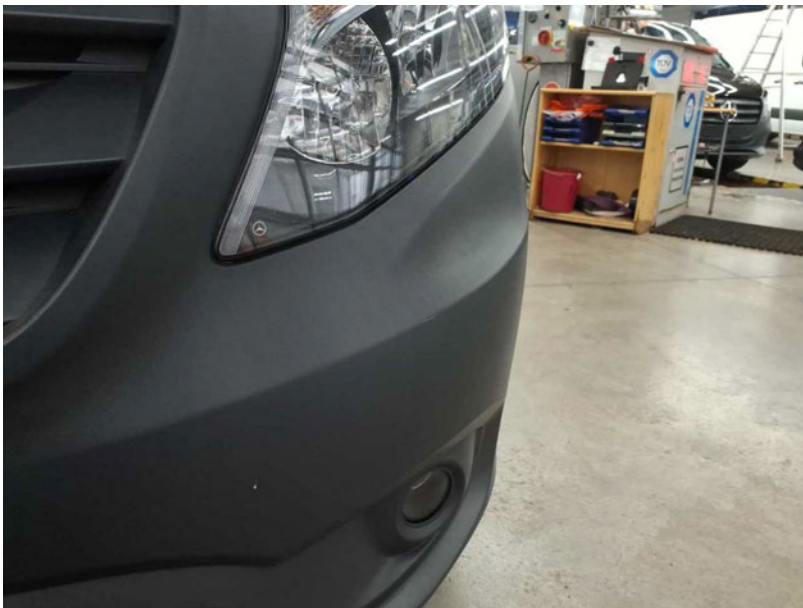
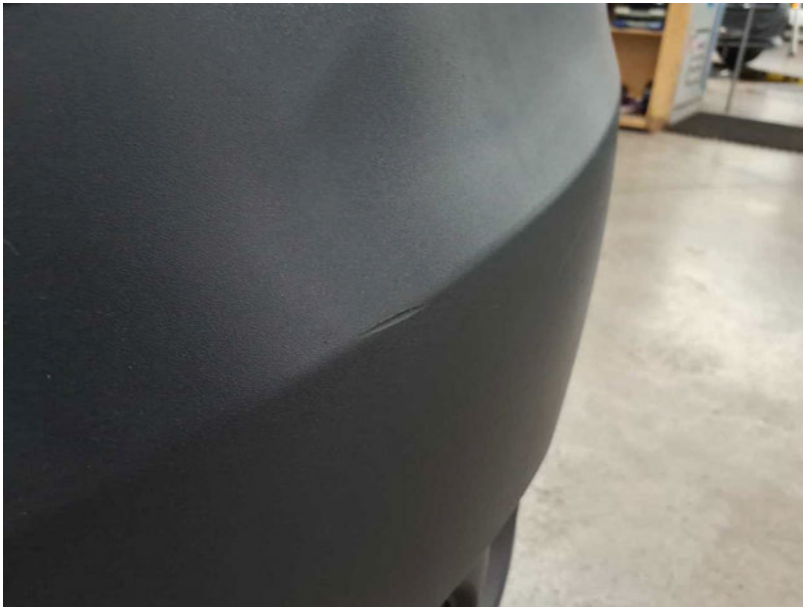
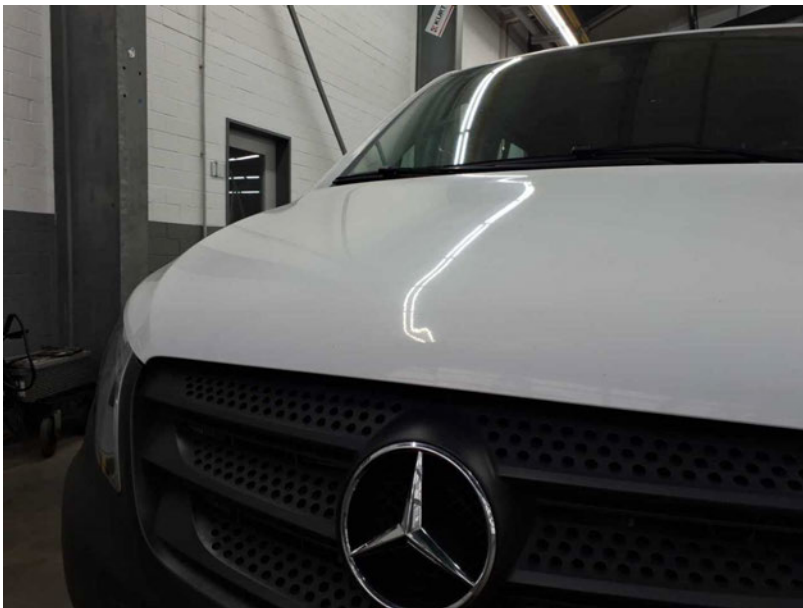
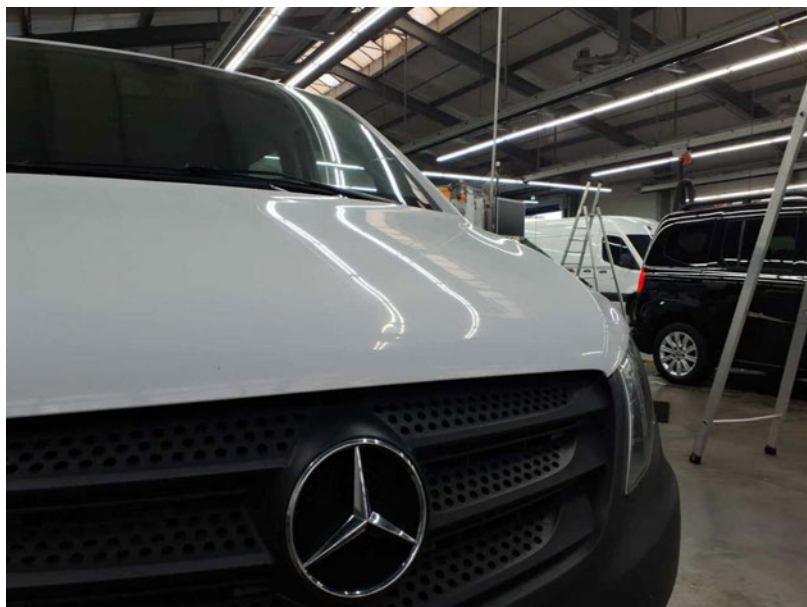
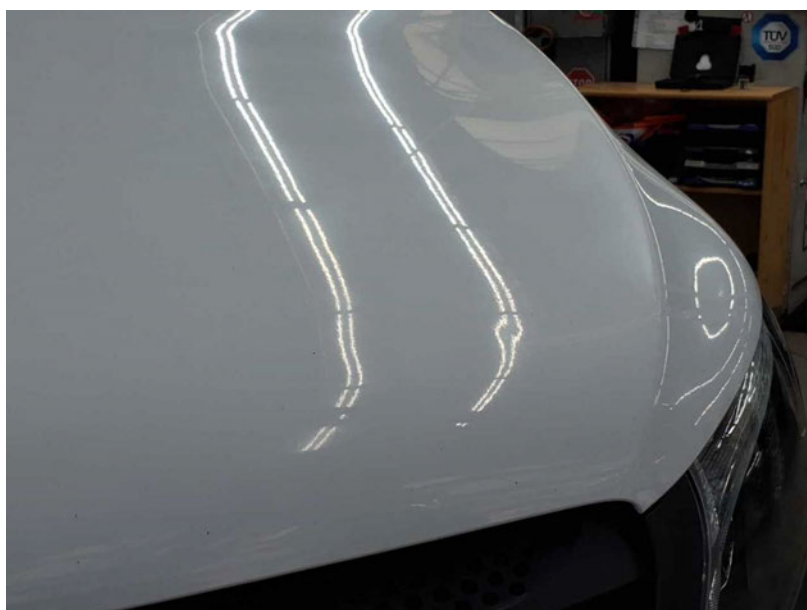
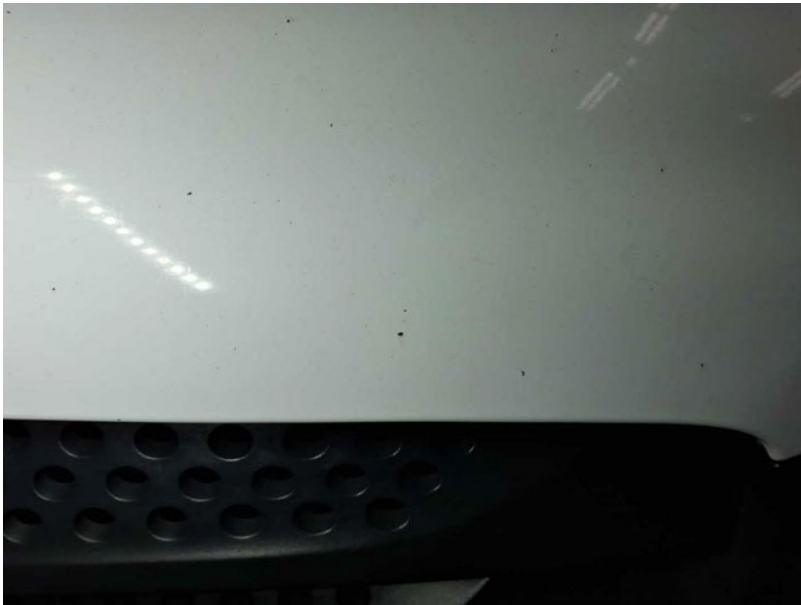
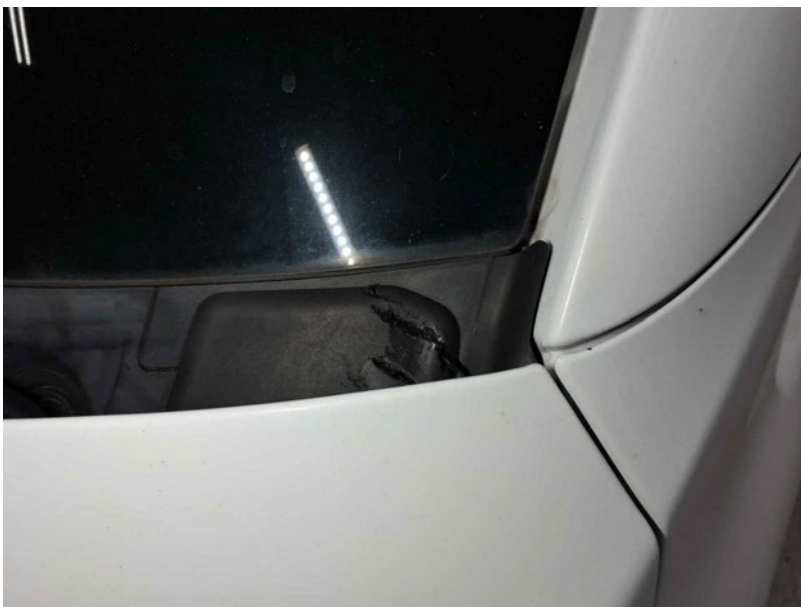
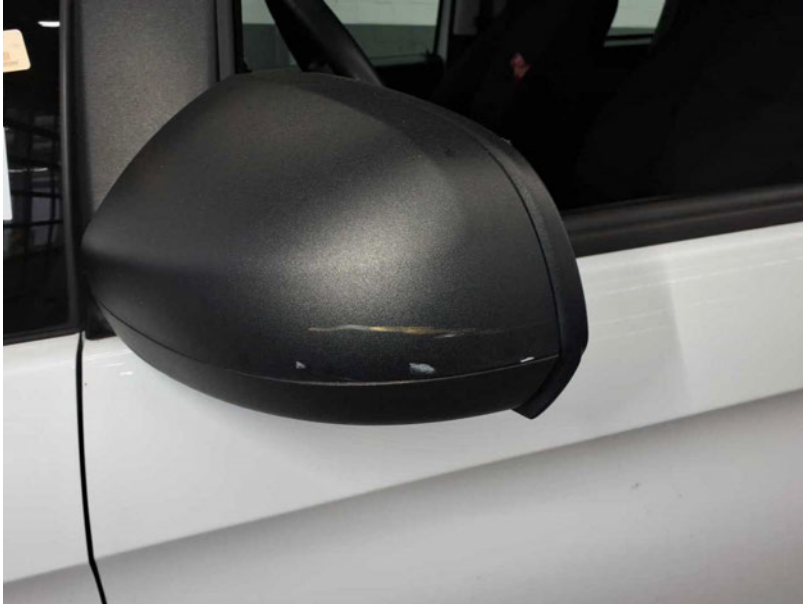
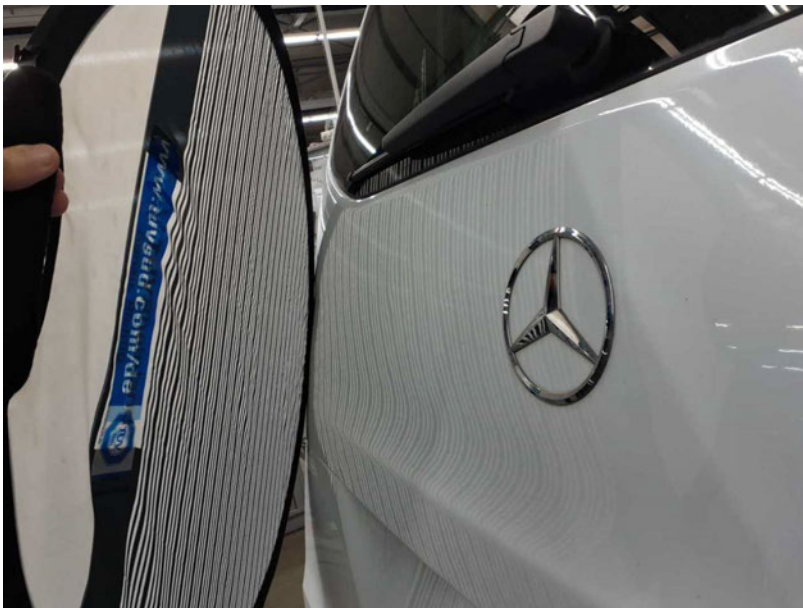
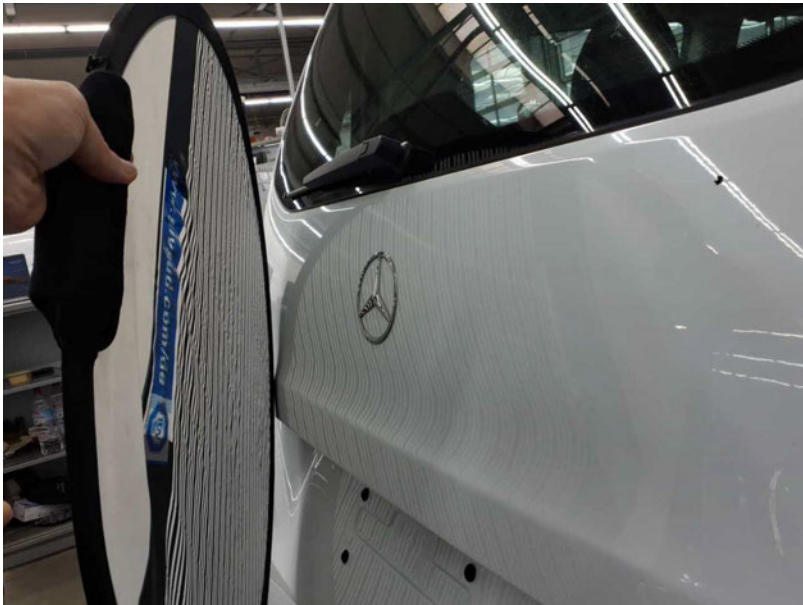
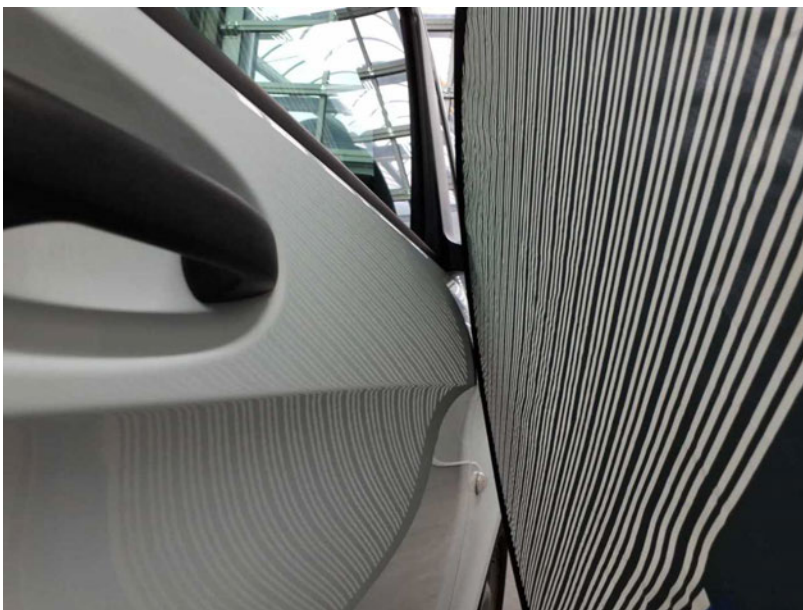
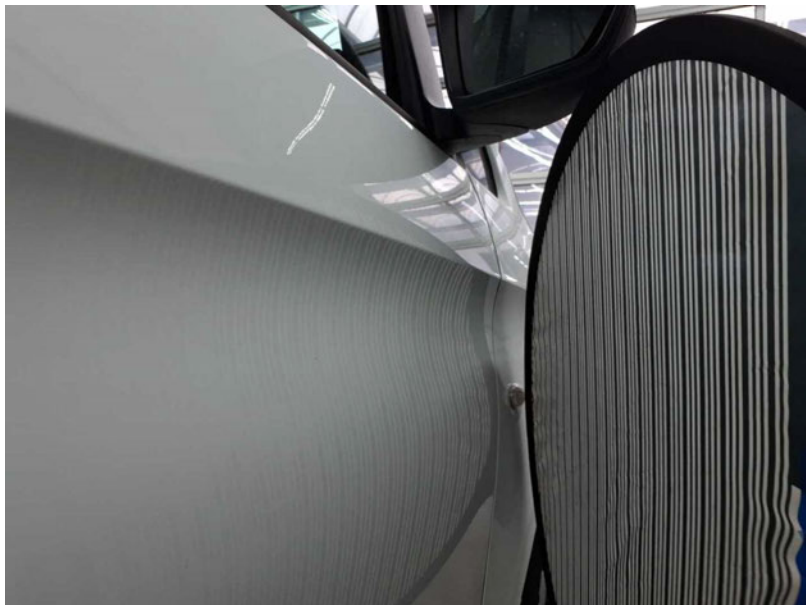
| Nr. | Bauteilgruppe | Beschreibung | Rep.Kosten | Minderwert |
|---|---|---|---|---|
| 8 | Karosserie | Karosserie - Delle / Lackschaden - Wertminderung | | |

**Beschädigung #8:** Karosserie: Karosserie - Delle / Lackschaden - Wertminderung

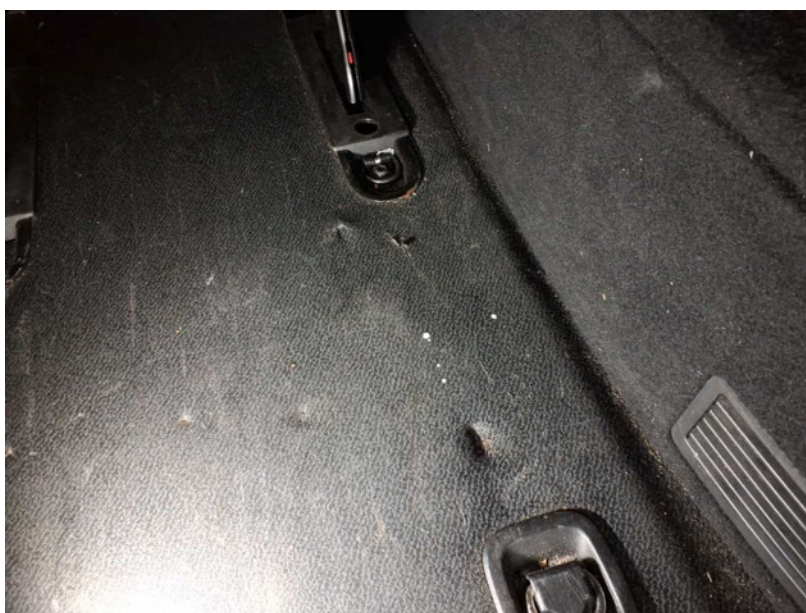
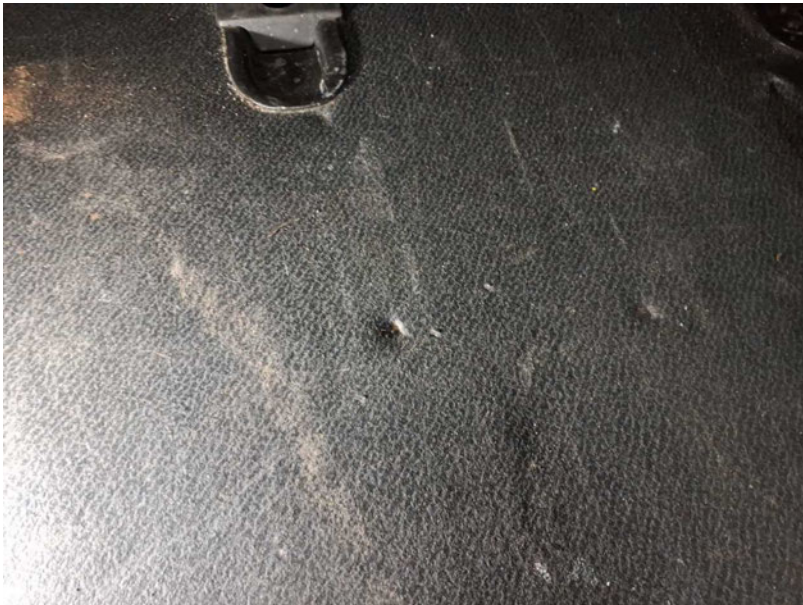
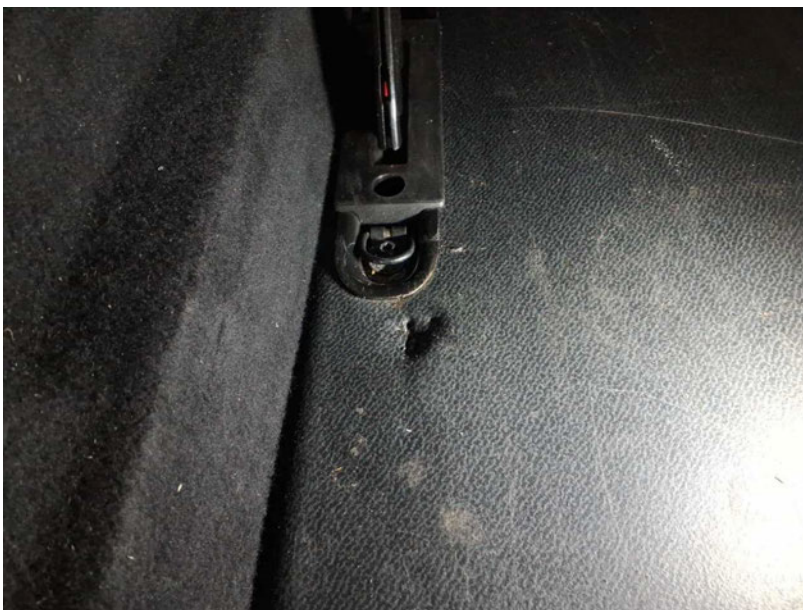
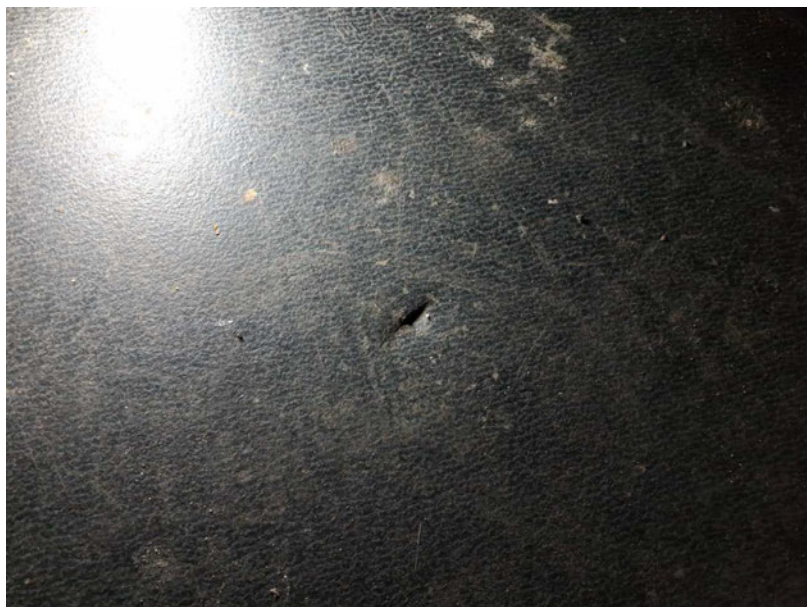
| Nr. | Bauteilgruppe | Beschreibung | Rep.Kosten | Minderwert |
|---|---|---|---|---|
| 9 | Verkleidungen/<br>Abdeckungen | Bodenbelag hinten - gebrochen / gerissen - Wertminderung | | |

**Beschädigung #9:** Verkleidungen/Abdeckungen: Bodenbelag hinten - gebrochen / gerissen - Wertminderung

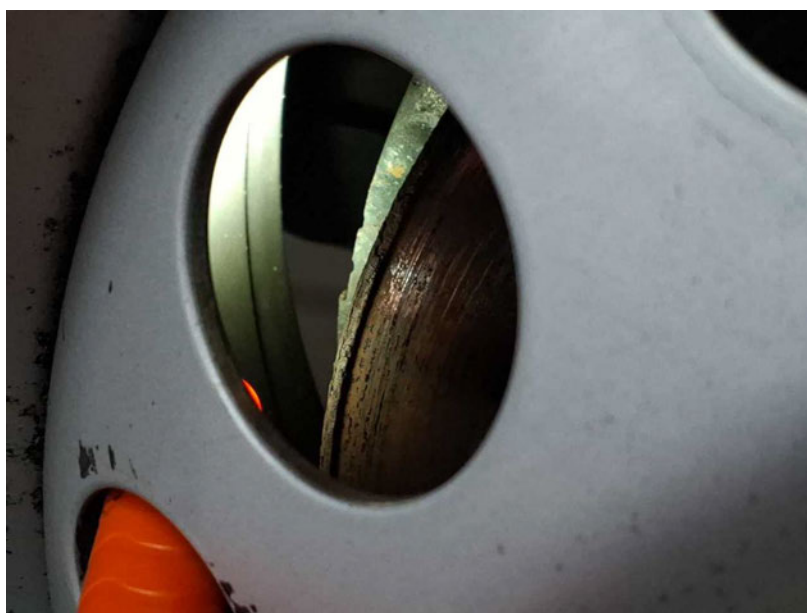
| Nr. | Bauteilgruppe | Beschreibung | Rep.Kosten | Minderwert |
|---|---|---|---|---|
| 10 | Bremsanlage | Bremsscheiben und Beläge vorn - verschlissen - erneuern | | |

**Beschädigung #10:** Bremsanlage: Bremsscheiben und Beläge vorn - verschlissen - erneuern

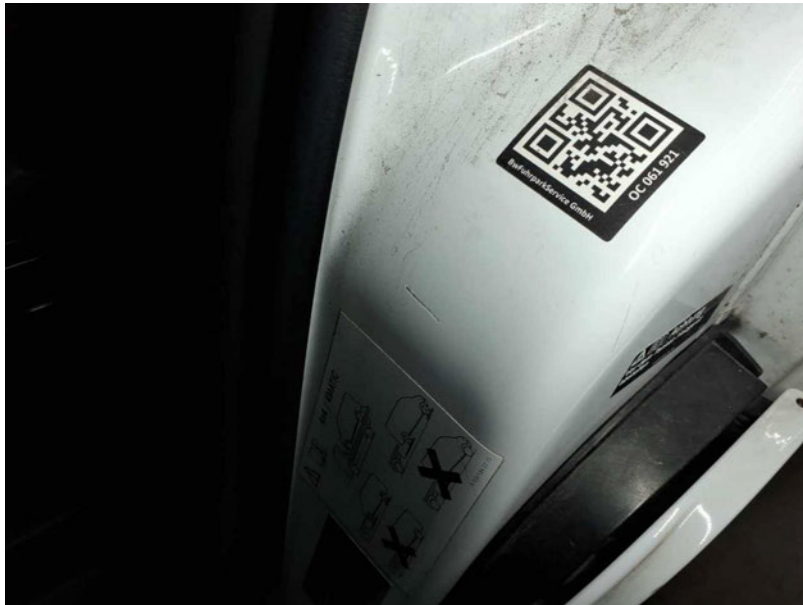
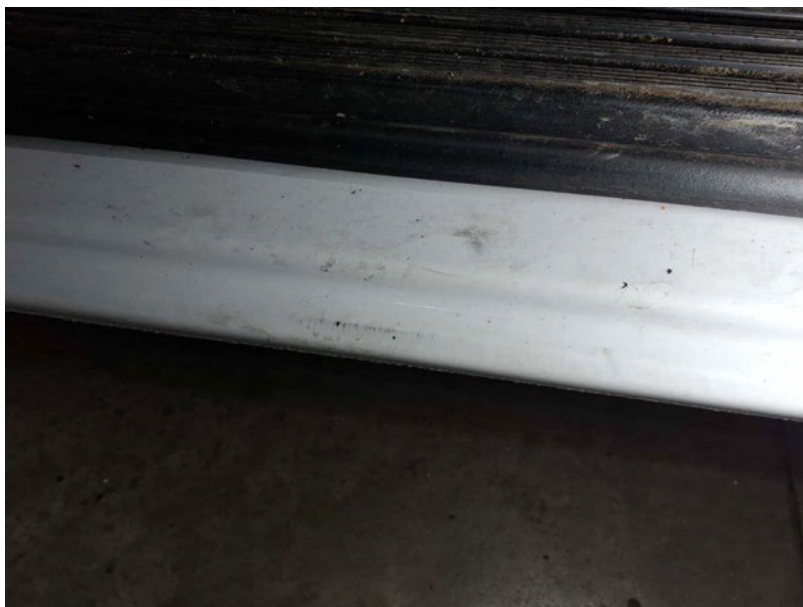
| Nr. | Bauteilgruppe | Beschreibung | Rep.Kosten | Minderwert |
|---|---|---|---|---|
| 11 | Karosserie | B-Säule links (+ Einstieg) - Kratzer - lackieren | | |

**Beschädigung #11:** Karosserie: B-Säule links (+ Einstieg) - Kratzer - lackieren

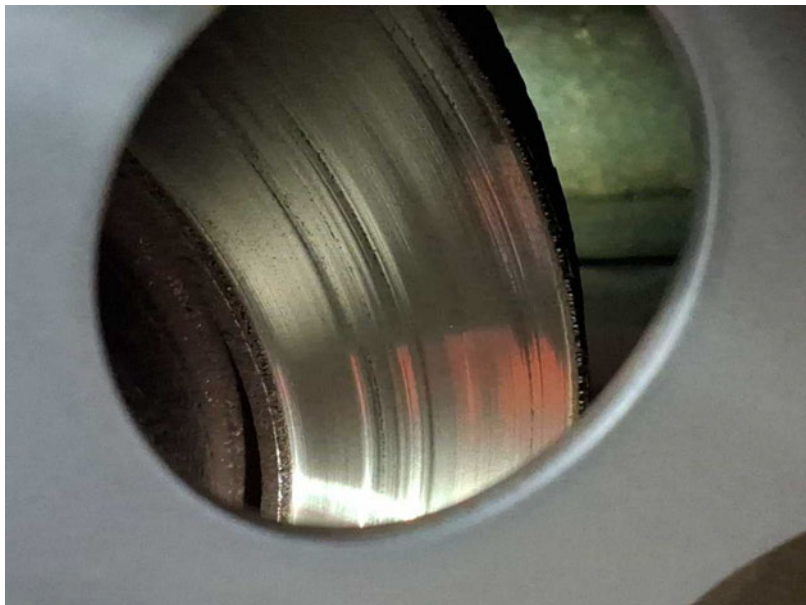
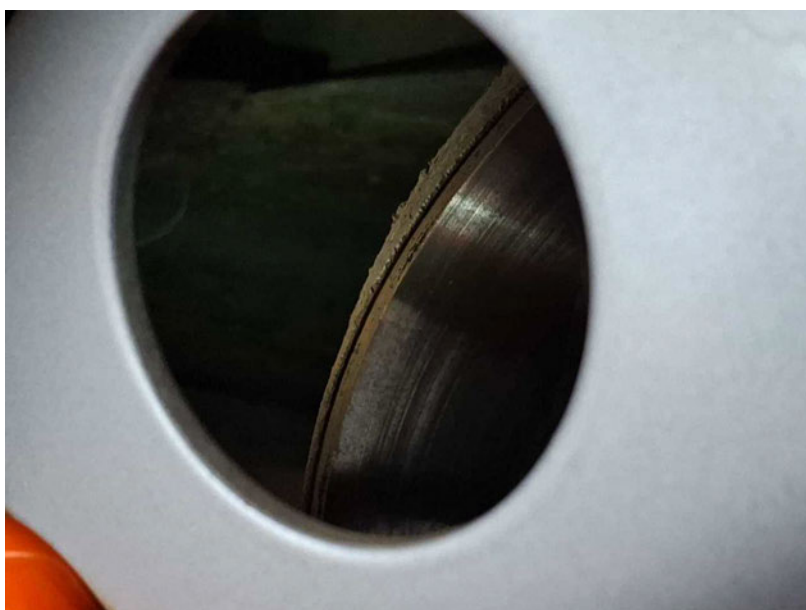
| Nr. | Bauteilgruppe | Beschreibung | Rep.Kosten | Minderwert |
|---|---|---|---|---|
| 12 | Bremsanlage | Bremsscheiben und Beläge hinten (Riefig) - beschädigt - erneuern | | |

**Beschädigung #12:** Bremsanlage: Bremsscheiben und Beläge hinten (Riefig) - beschädigt - erneuern

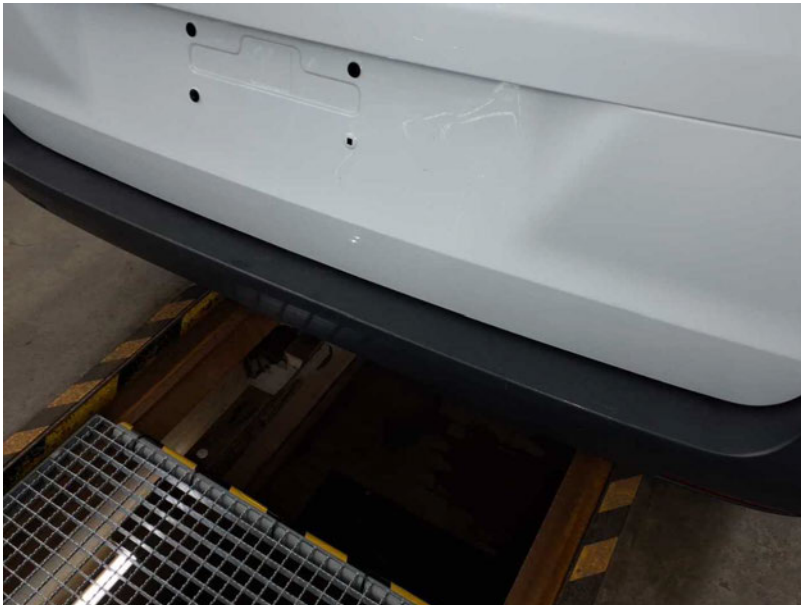
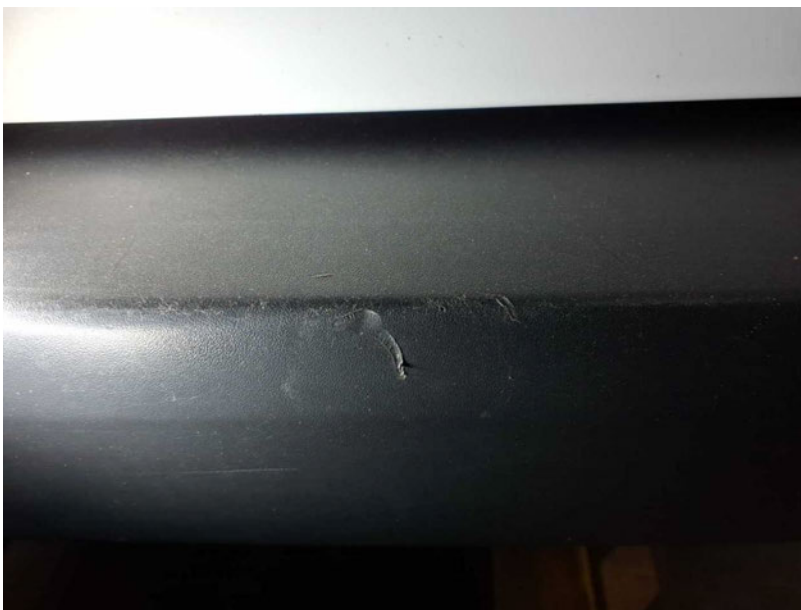
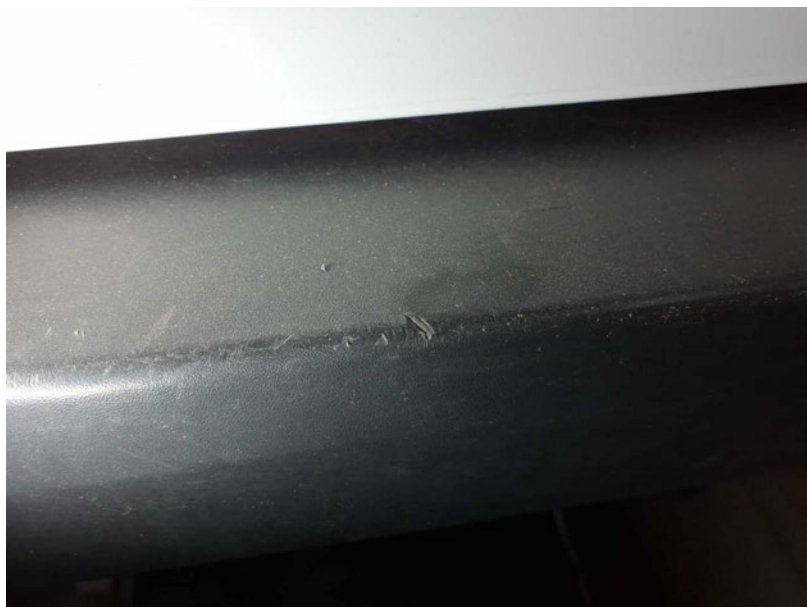
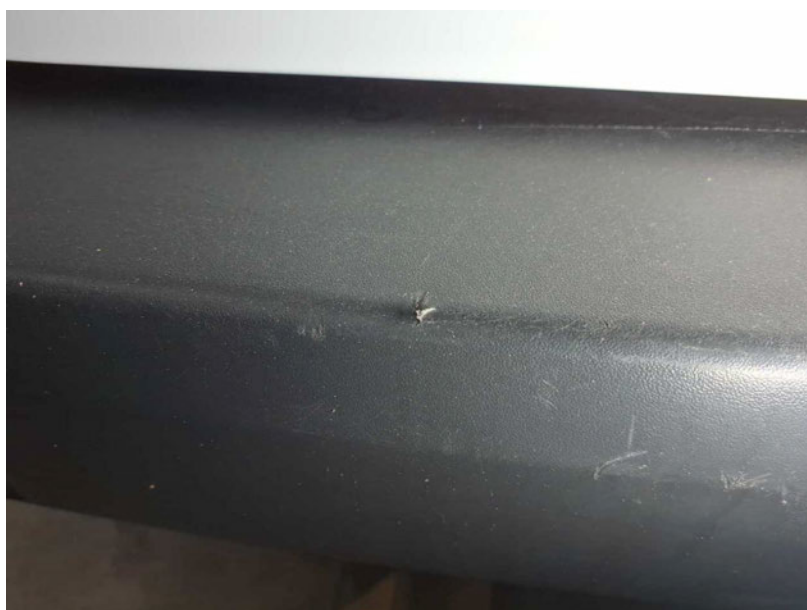
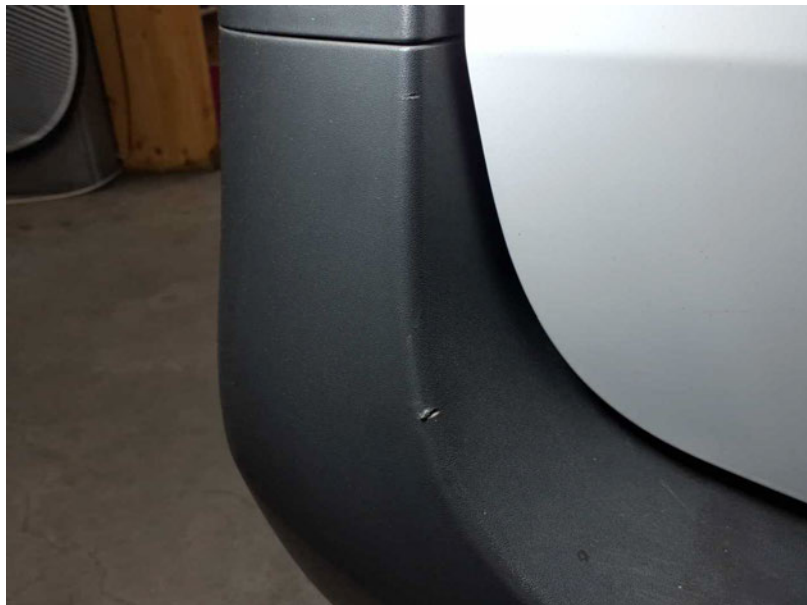
| Nr. | Bauteilgruppe | Beschreibung | Rep.Kosten | Minderwert |
|---|---|---|---|---|
| 13 | Stoßfänger hinten | Stoßfänger hinten - Kratzer - erneuern | | |

**Beschädigung #13:** Stossfänger hinten: Stossfänger hinten - Kratzer - erneuern
