## Gutachten

Datum: 03.06.2026

| <b>Modell / Verkaufsbezeichnung</b> | Vito 114 CDI 4x4 Tourer PRO Lang |
| <b>Fahrzeug-Identnummer</b> | WDF44770313605094 |

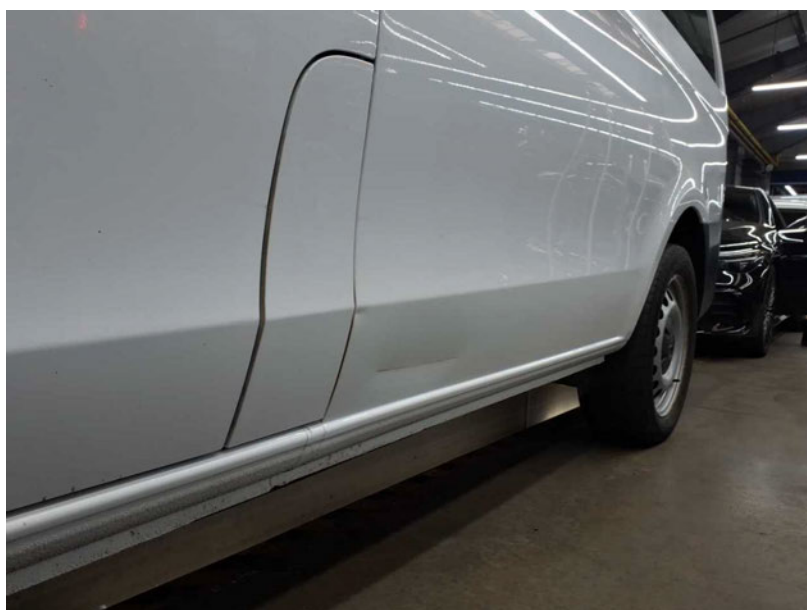
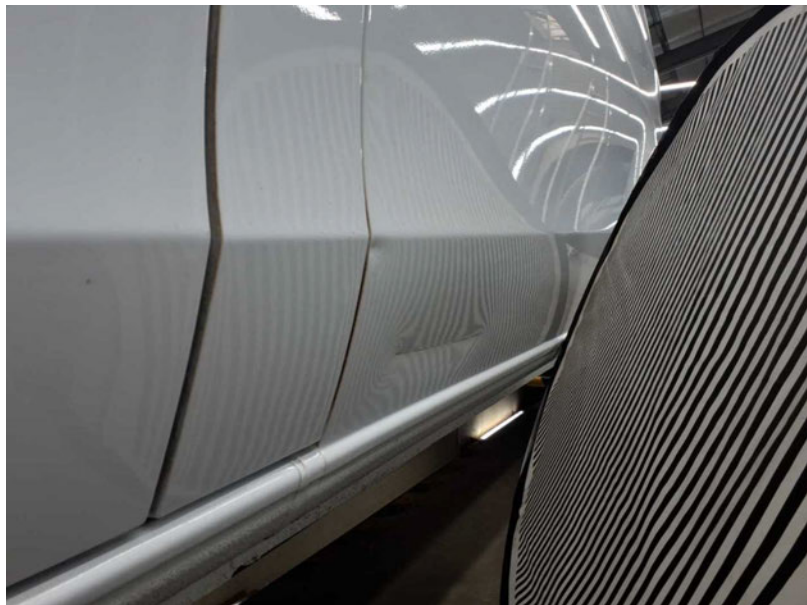
| Nr. | Bauteilgruppe | Beschreibung | Rep.Kosten | Minderwert |
|---|---|---|---|---|
| 14 | Seitenwand links | Seitenwand - Delle(n) - instandsetzen und lackieren | | |

**Beschädigung #14:** Seitenwand links: Seitenwand - Delle(n) - instandsetzen und lackieren
