### Zustandsbeschreibung

| Fahrzeugdaten | Hersteller | Skoda | | Typ | Rapid Clever |
| | VIN | TMBAP6NH8J4579945 | | Modell | 1.0 TSI EU6, Clever, (Facelift) 2017 .. |

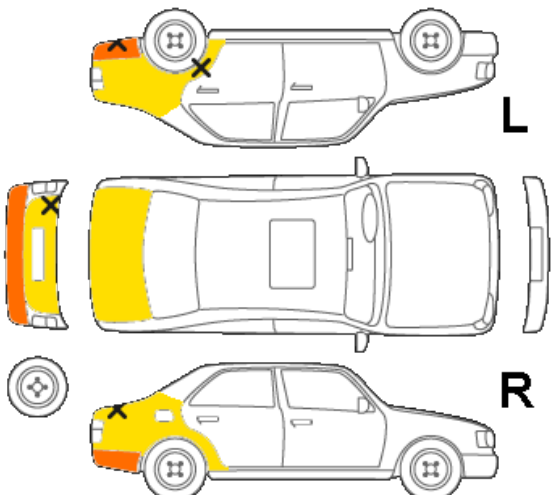
| | Dachholm links verdellt/zerkratzt, Smart Rep.<br>Fondseite links - Dellen - entfernen<br>Fondseite rechts - Dellen - entfernen<br>Heckklappe - Delle entfernen<br>Stoßfänger hinten - zerkratzt - lackieren |
