## Wertgutachten

<b>Ihr Auftrag vom</b>	15.05.2026 durch Raiffeisen-Impuls Fuhrparkmanagement GmbH & Co. KG
<b>Besichtigungsort</b>	36272 Niederaula, Industriestraße 11
<b>Besichtigungsdatum</b>	29.05.2026
<b>Referenznummern</b>	0002067375

<b>Fahrzeugident.-Nr.</b>	<b>W0VZT8GP0N1048797</b>		
<b>Fahrzeugart</b>	PKW - Kombilimousine	<b>Farbton / Lackart</b>	Grau / Metallic
<b>Hersteller</b>	Opel	<b>Nächste HU</b>	keine Angabe
<b>Typ / Verkaufsbez.</b>	Insignia B Sports Tourer 2.0 CDTI Business	<b>Laufleistung abgelesen</b>	89.026 km
<b>Erstzulassung</b>	26.05.2023	<b>Emissionsklasse</b>	Euro 6
<b>Getriebe / Gänge</b>	Automatik / 8	<b>Sitzplätze / Türen</b>	5 / 5
<b>Achsen / angetrieben</b>	2 / 1	<b>Anzahl Besitzer</b>	unbekannt
<b>Motorart</b>	Reihenmotor / Diesel	<b>Hubraum / Nennleistung</b>	1.995 ccm / 128 KW
<b>Antriebsart</b>	Frontantrieb

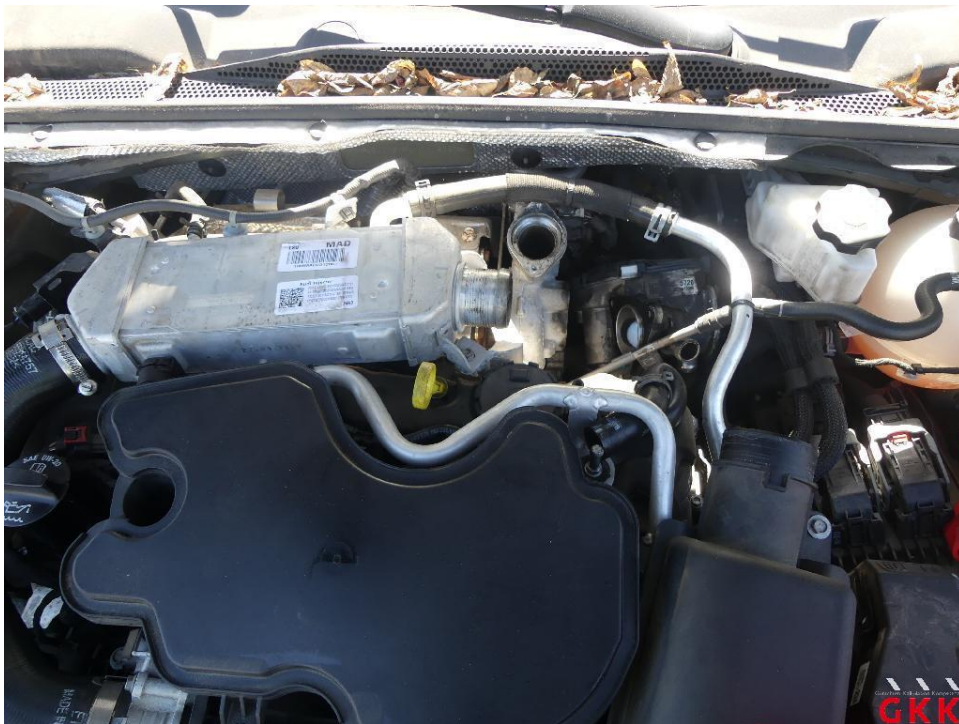
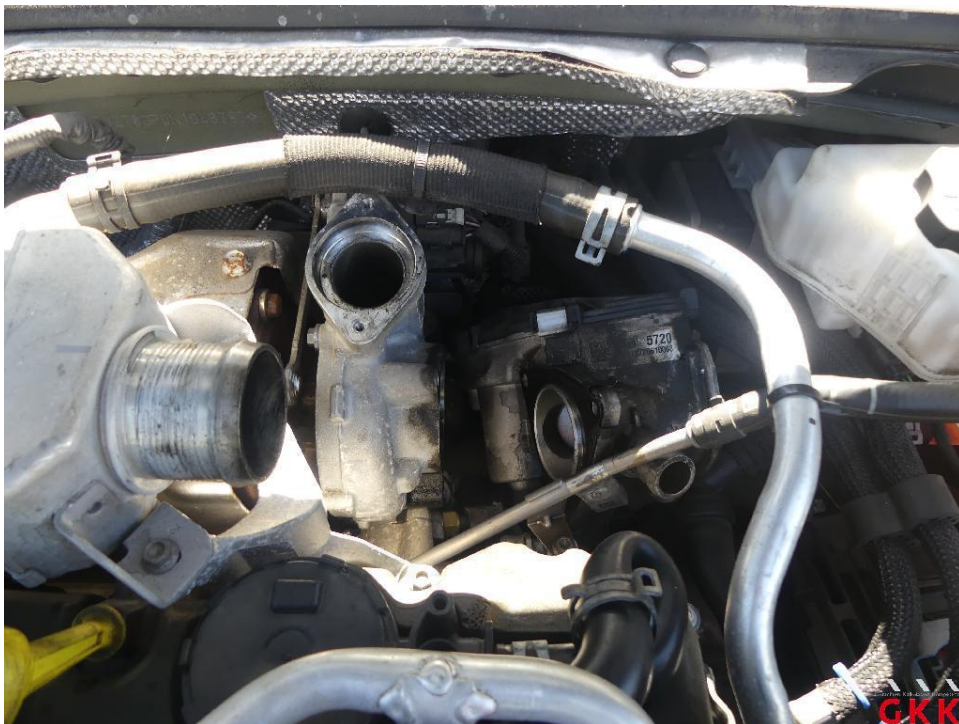
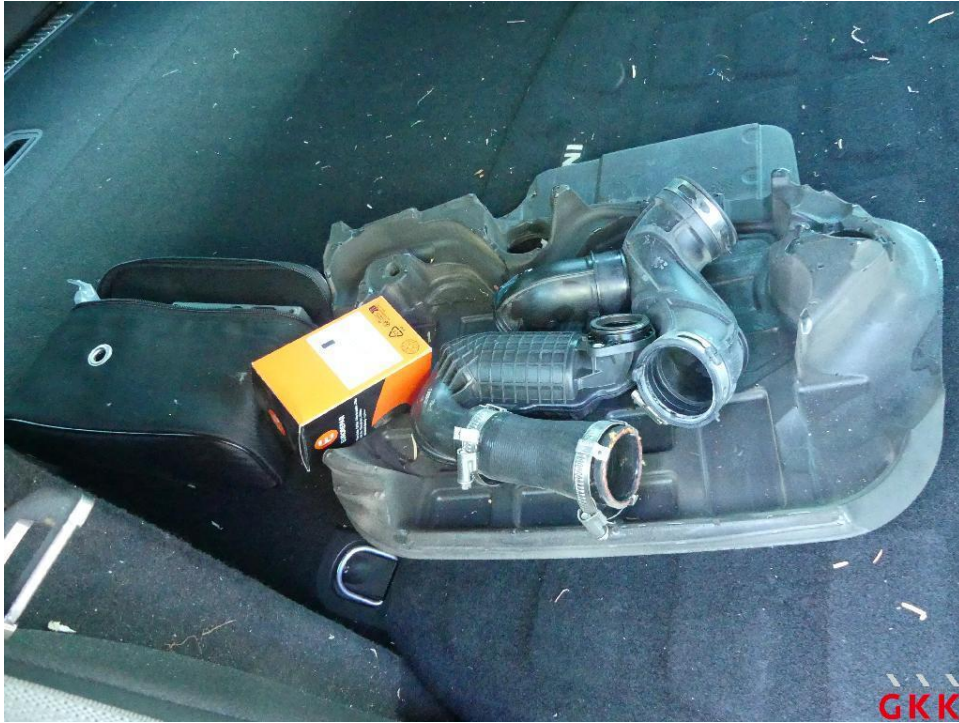
<b>Technik</b> (Angaben ohne MwSt.)	Reparaturkosten	MW
Motor, funktionsuntüchtig, instand setzen (Bild 15, Bild 16, Bild 17)	16587,38 €	16587,38 €
<b>Sonstiges</b> (Angaben ohne MwSt.)	Reparaturkosten	MW
Fahrzeug Batterie, funktionsuntüchtig, ersetzen (Bild 18)	310,31 €	186,19 €
<b>Ohne Zuordnung</b> (Angaben ohne MwSt.)	Reparaturkosten	MW
HU (Hauptunters.) PKW / Transporter, kein gültiger Nachweis vorhanden, durchführen	132,77 €	132,77 €
Inspektion groß Mittelklasse, fällig, durchführen	640,85 €	640,85 €
Frontscheibe, Steinschlag, Gebrauchsspur	0,00 €	0,00 €
Fahrzeug, Hagelschaden, kalt drücken (Bild 24, Bild 25, Bild 26, Bild 27, Bild 28, Bild 29)	638,08 €	638,08 €
Fahrzeug Front, Steinschlag, Gebrauchsspur	0,00 €	0,00 €

Bild 15 Motor, funktionsuntüchtig, instand setzen

Bild 16 Motor, funktionsuntüchtig, instand setzen

Bild 17 Motor, funktionsuntüchtig, instand setzen

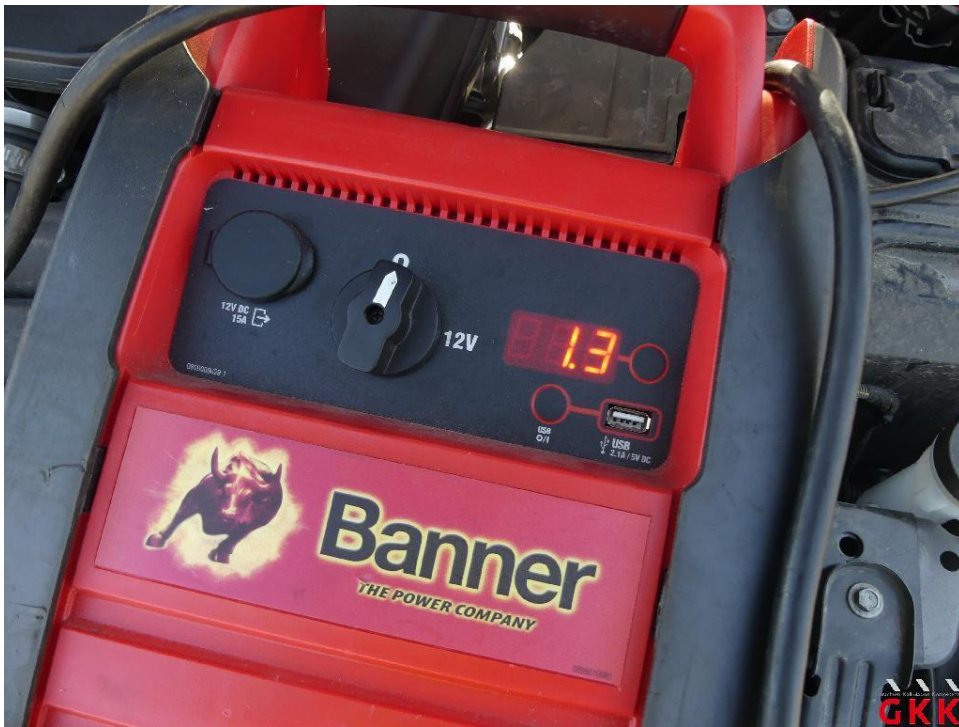
Bild 18 Fahrzeug, Batterie, funktionsuntüchtig, ersetzen

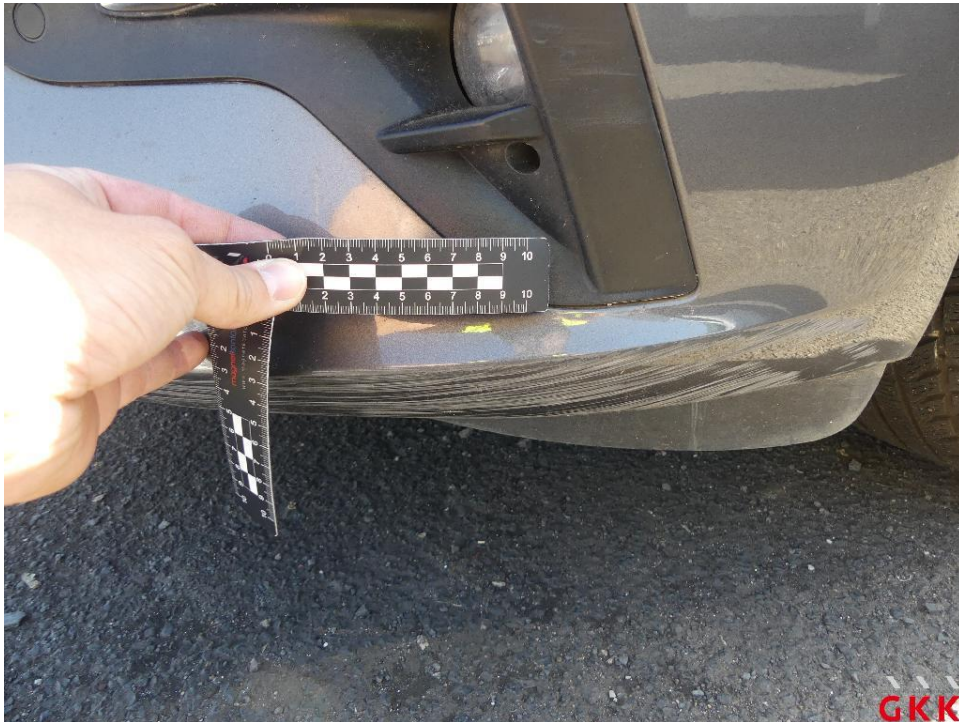
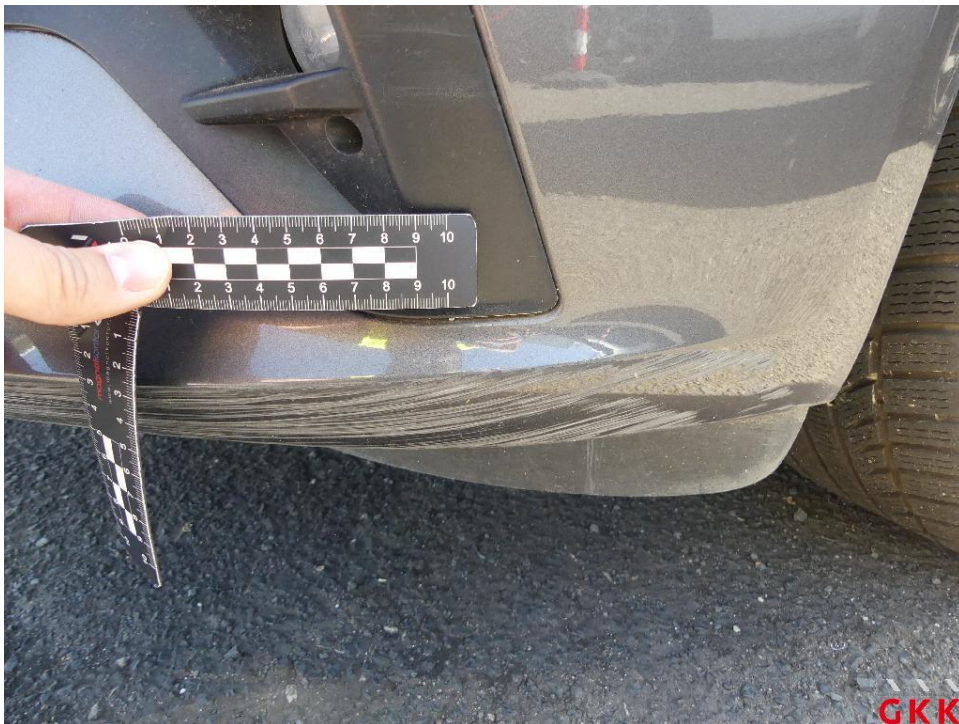
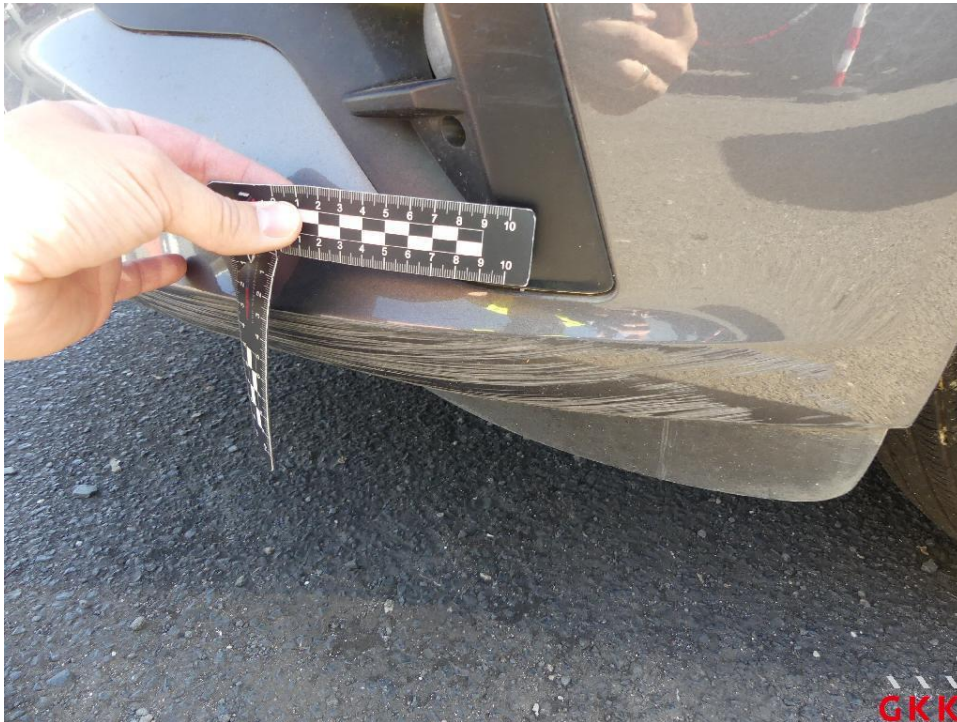
<b>Wertbeeinflussende Faktoren</b>		
<b>Front</b> (Angaben ohne MwSt.)	Reparaturkosten	MW
Stoßfänger vorne Verkleidung -lackiert-, verkratzt, lackieren (Bild 19, Bild 20, Bild 21)	886,71 €	532,03 €
<b>Seite rechts</b> (Angaben ohne MwSt.)	Reparaturkosten	MW
Seitenwand rechts, beschädigt, instand setzen - lackieren (Bild 30, Bild 31, Bild 32)	628,07 €	408,75 €
Spiegelgehäuse rechts Kappe -lackiert-, verkratzt, lackieren ohne LV (Bild 22, Bild 23)	94,41 €	56,65 €
<b>Heck</b> (Angaben ohne MwSt.)	Reparaturkosten	MW
Stoßfänger hinten Verkleidung -lackiert-, verkratzt, lackieren (Bild 35, Bild 36, Bild 37)	811,66 €	487,00 €
<b>Reifen, Felgen, Radkappen</b> (Angaben ohne MwSt.)	Reparaturkosten	MW
Satz Sommerreifen, fehlt, ersetzen	1296,23 €	1296,23 €
<b>Interieur</b> (Angaben ohne MwSt.)	Reparaturkosten	MW
Sitz hinten mitte Bezug Rückenlehne -Leder-, Druckstellen, ersetzen (Bild 33, Bild 34)	203,01 €	121,81 €

Bild 19 Stoßfänger vorne, Verkleidung -lackiert-, verkratzt, lackieren

Bild 20 Stoßfänger vorne, Verkleidung -lackiert-, verkratzt, lackieren

Bild 21 Stoßfänger vorne, Verkleidung -lackiert-, verkratzt, lackieren

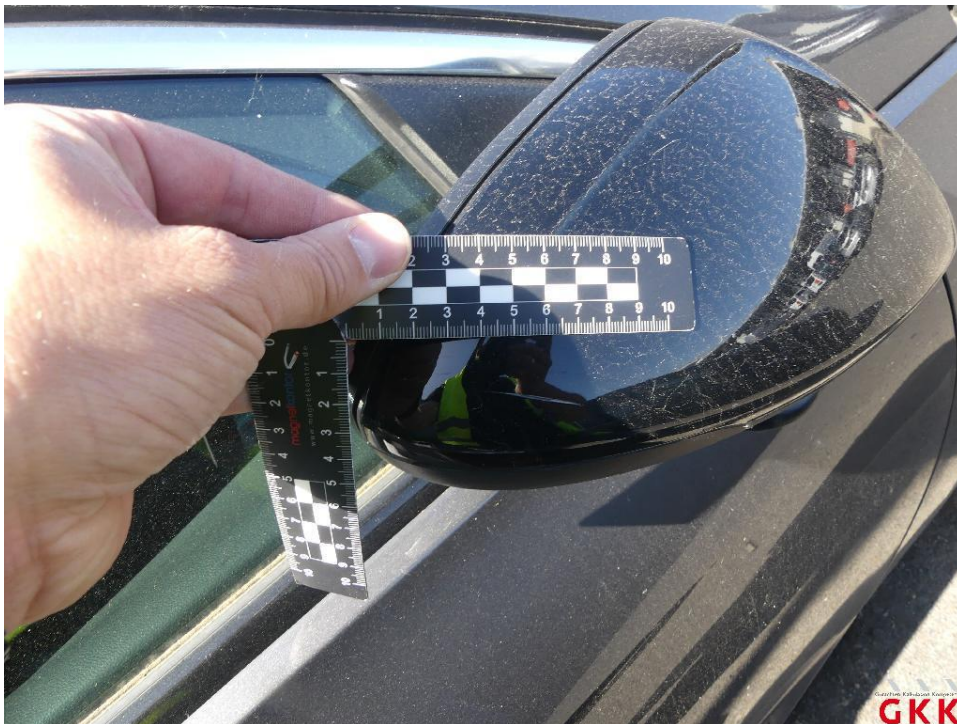
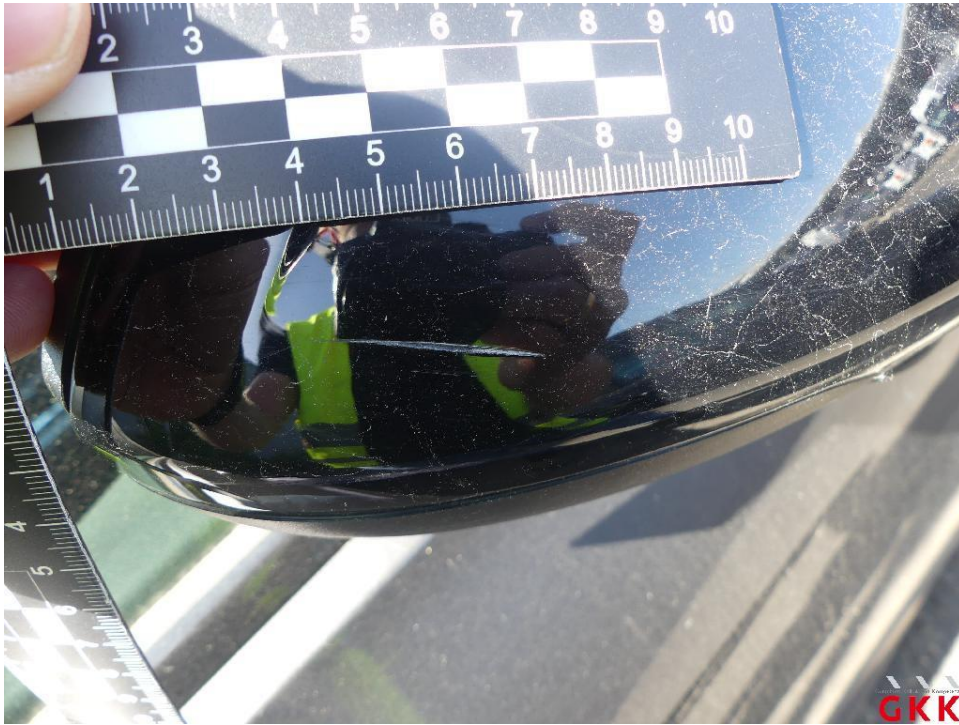
Bild 22 Spiegelgehäuse rechts, Kappe -lackiert-, verkratzt, lackieren ohne LV

Bild 23 Spiegelgehäuse rechts, Kappe -lackiert-, verkratzt, lackieren ohne LV

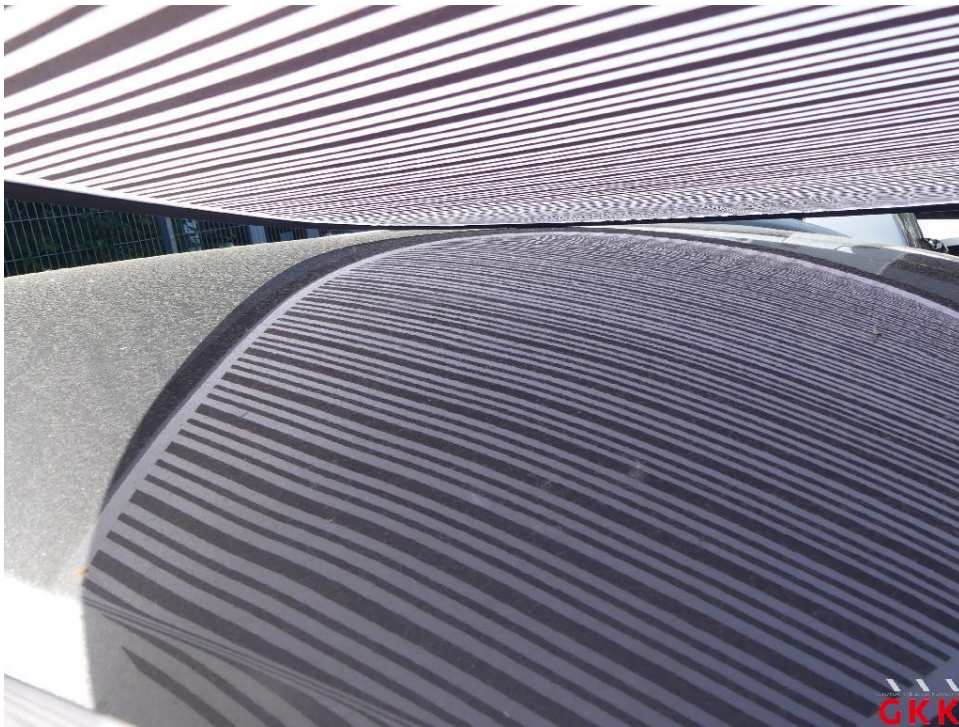
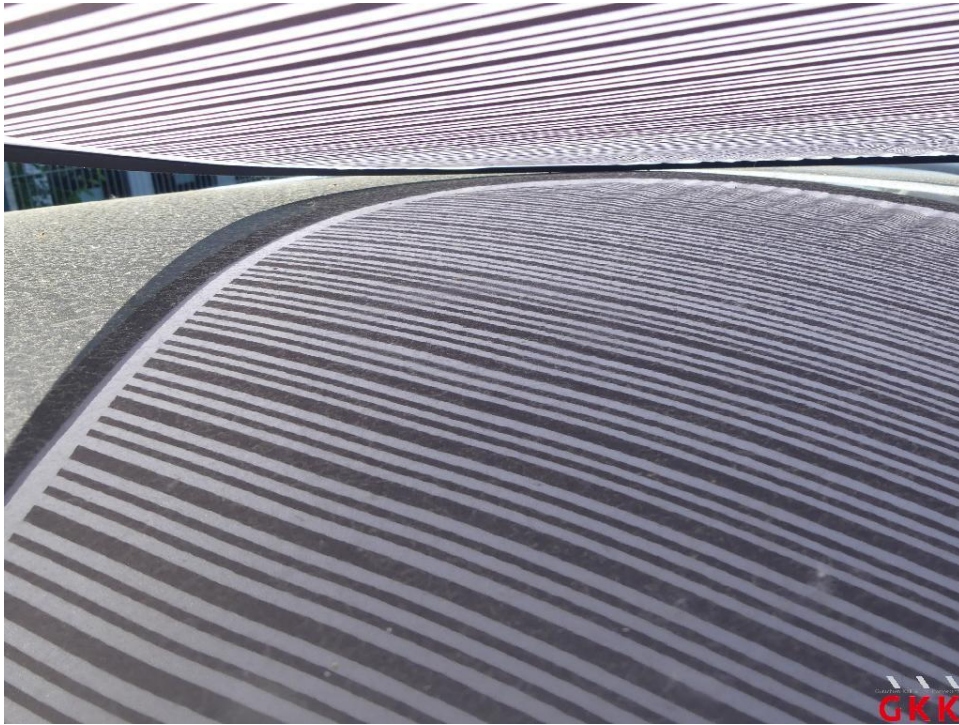
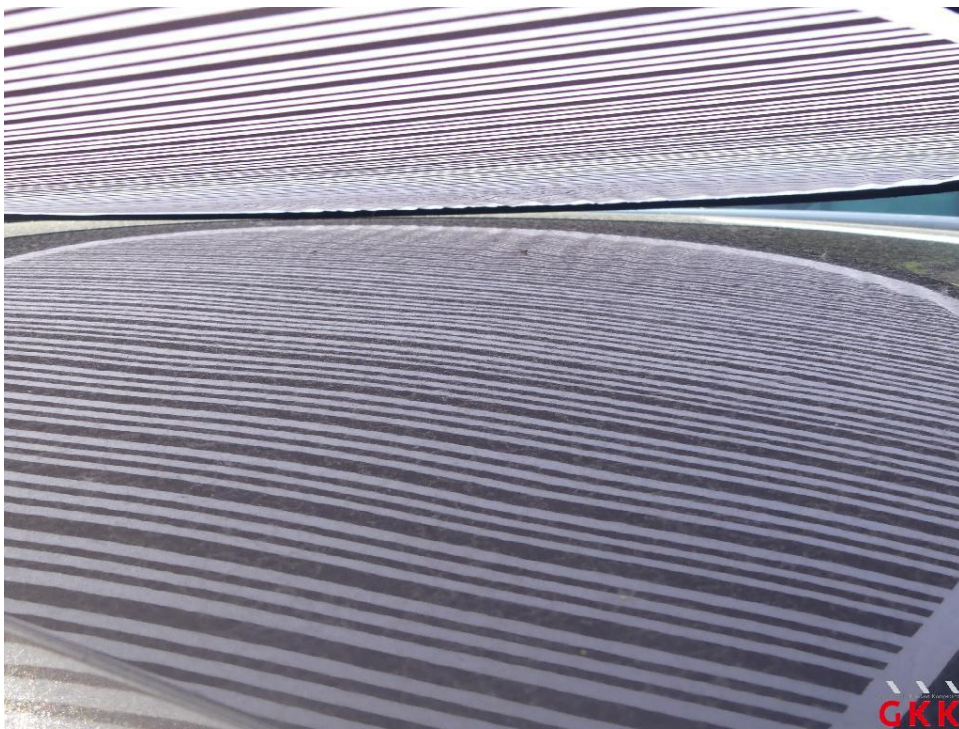
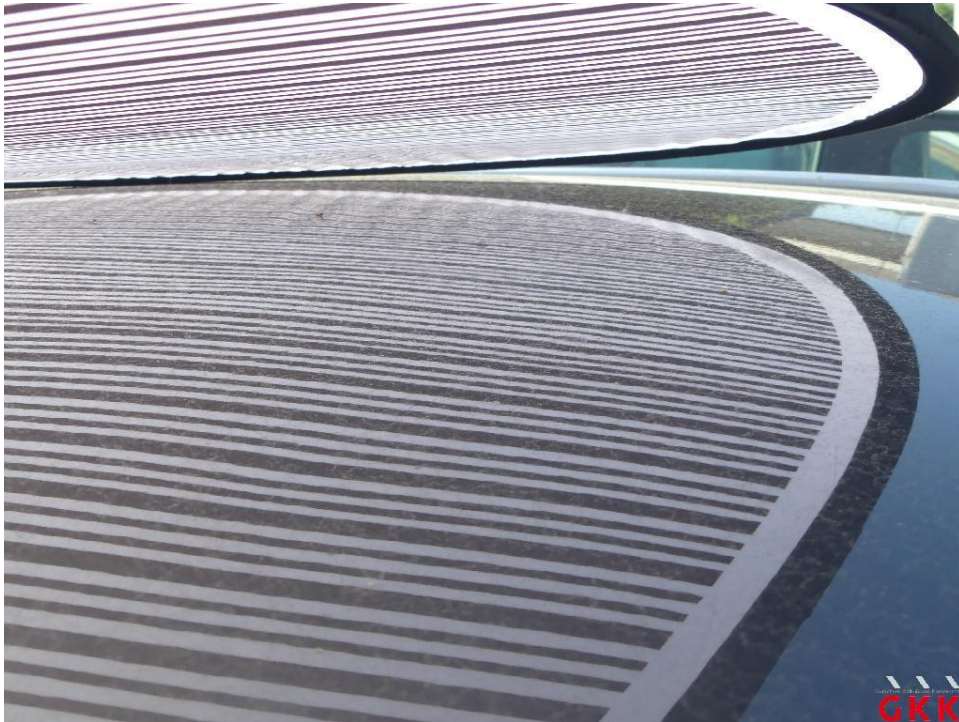
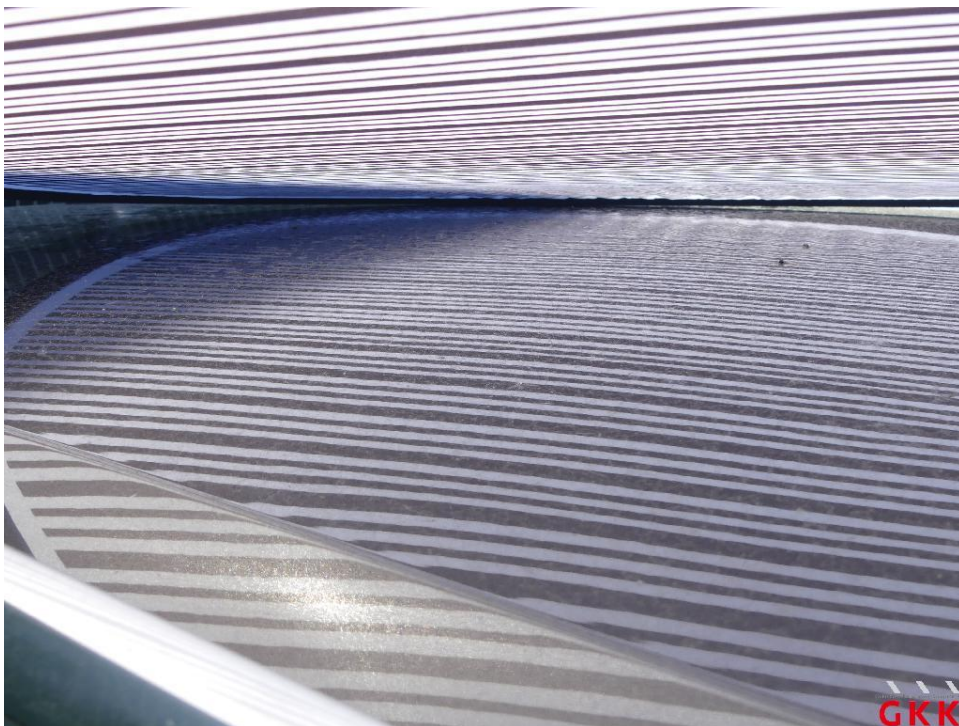
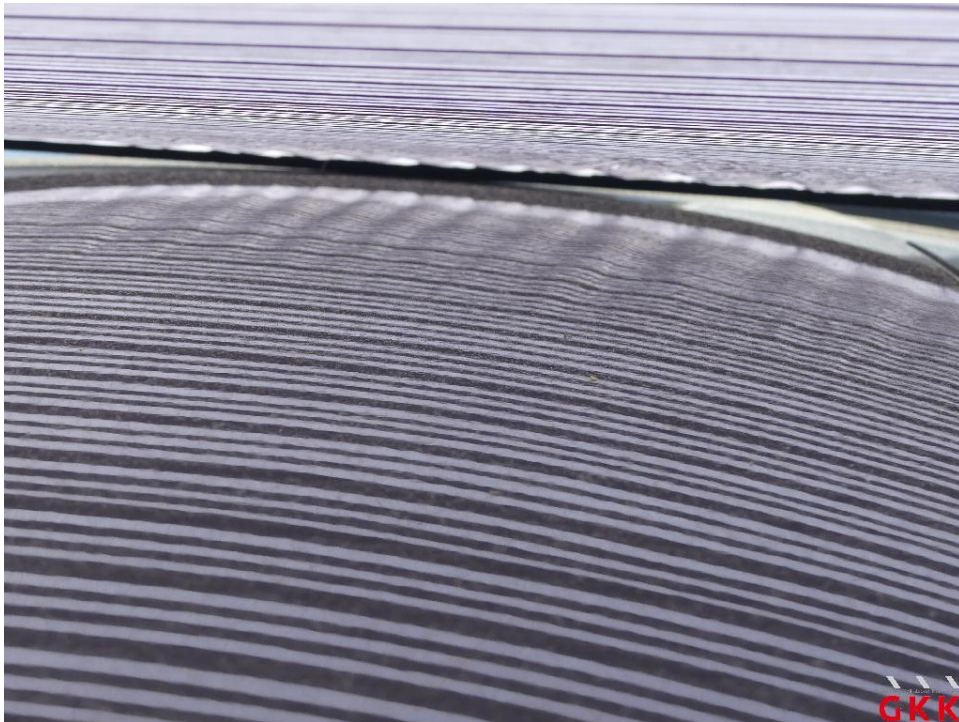
Bild 24 Fahrzeug, Hagelschaden, kalt drücken

Bild 25 Fahrzeug, Hagelschaden, kalt drücken

Bild 26 Fahrzeug, Hagelschaden, kalt drücken

Bild 27 Fahrzeug, Hagelschaden, kalt drücken

Bild 28 Fahrzeug, Hagelschaden, kalt drücken

Bild 29 Fahrzeug, Hagelschaden, kalt drücken

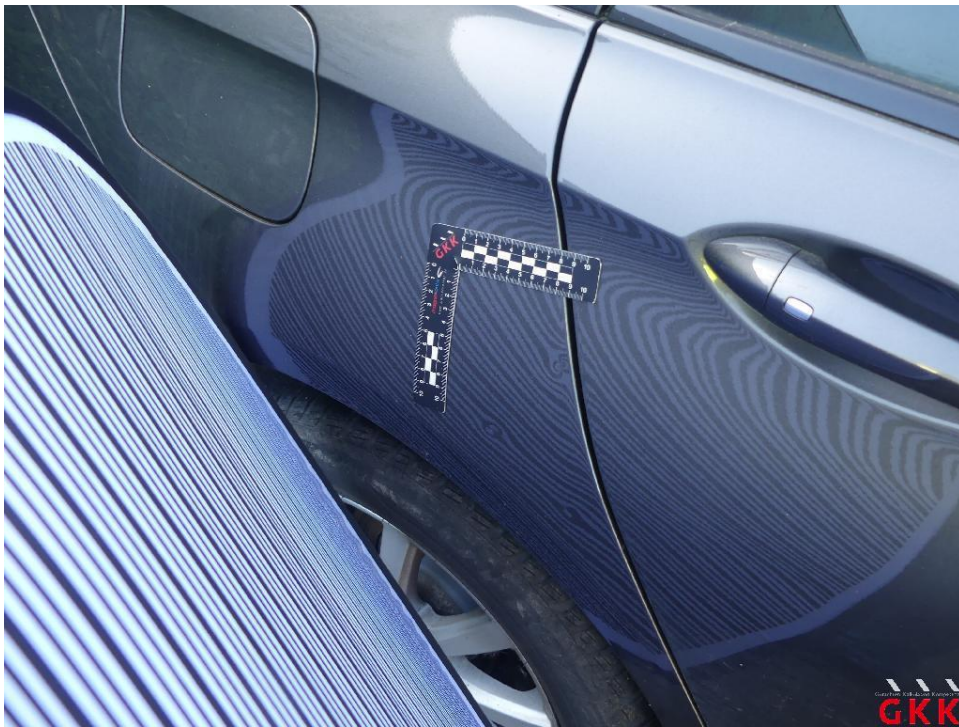
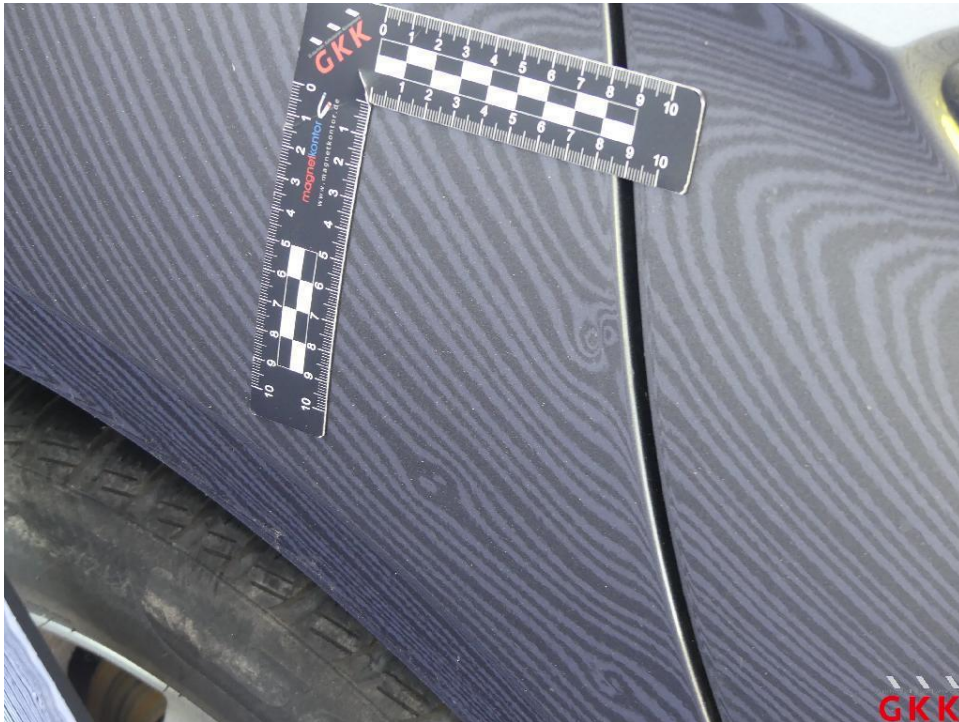
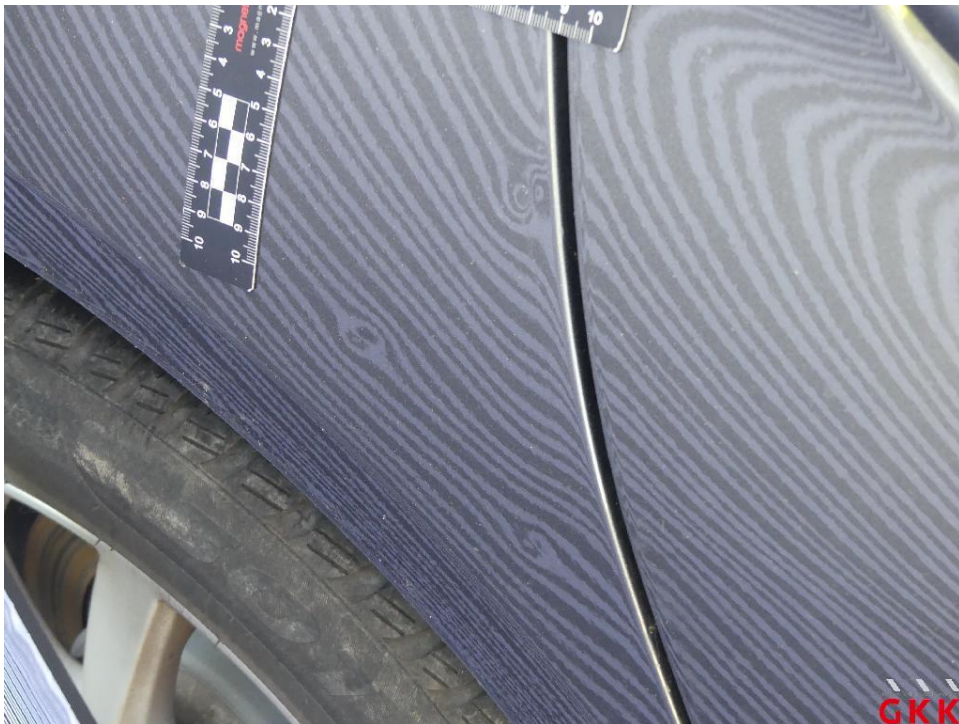
Bild 30 Seitenwand rechts, beschädigt, instand setzen - lackieren

Bild 31 Seitenwand rechts, beschädigt, instand setzen - lackieren

Bild 32 Seitenwand rechts, beschädigt, instand setzen - lackieren

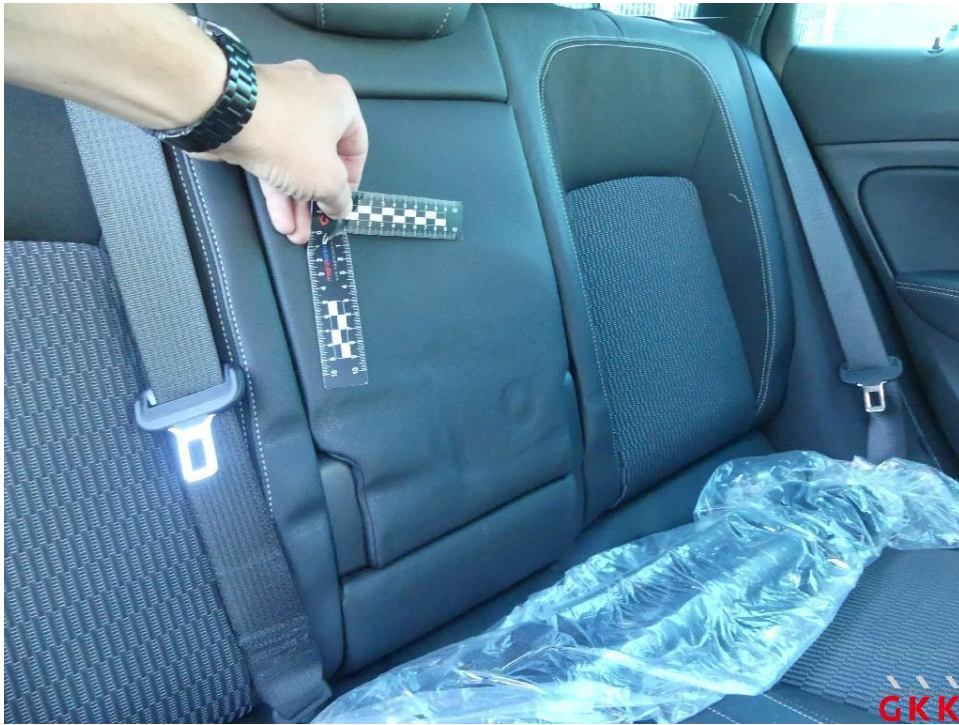
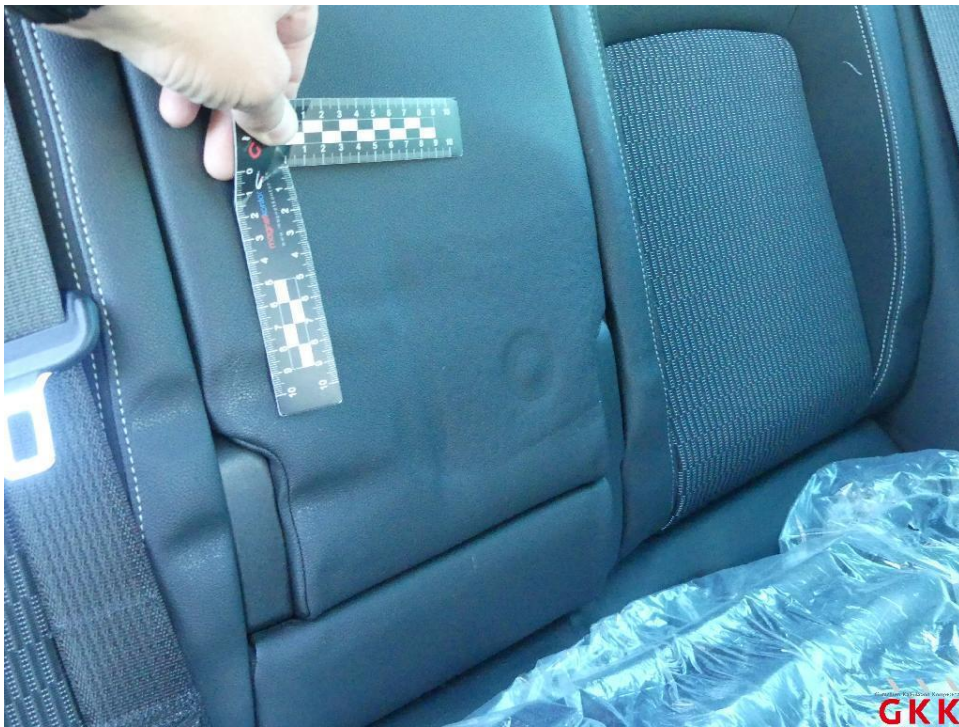
Bild 33 Sitz hinten mitte, Bezug Rückenlehne -Leder-, Druckstellen, ersetzen

Bild 34 Sitz hinten mitte, Bezug Rückenlehne -Leder-, Druckstellen, ersetzen

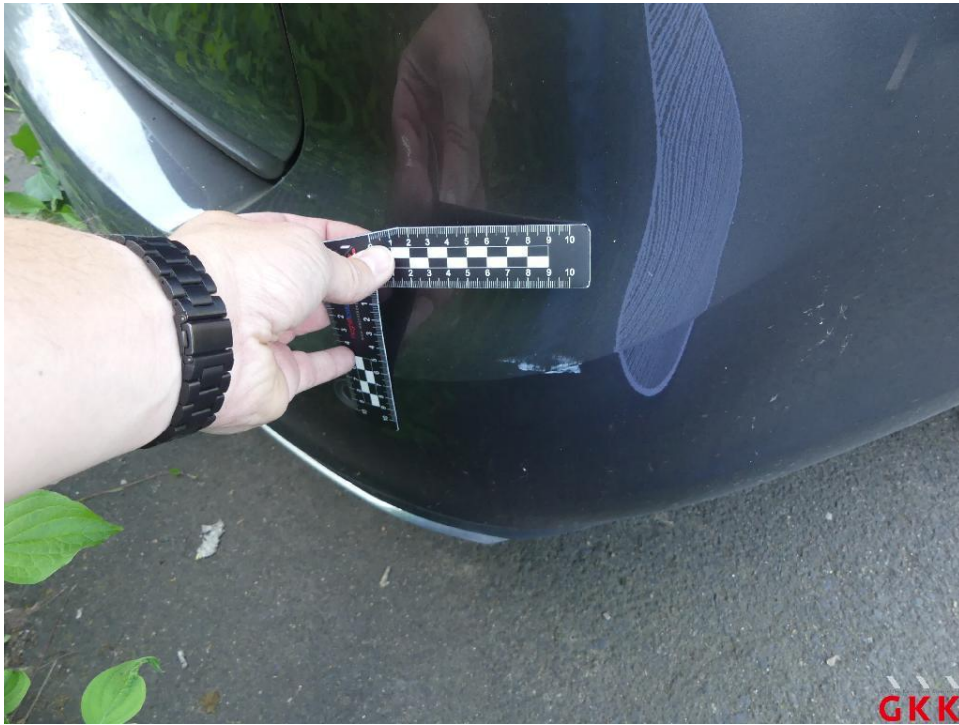
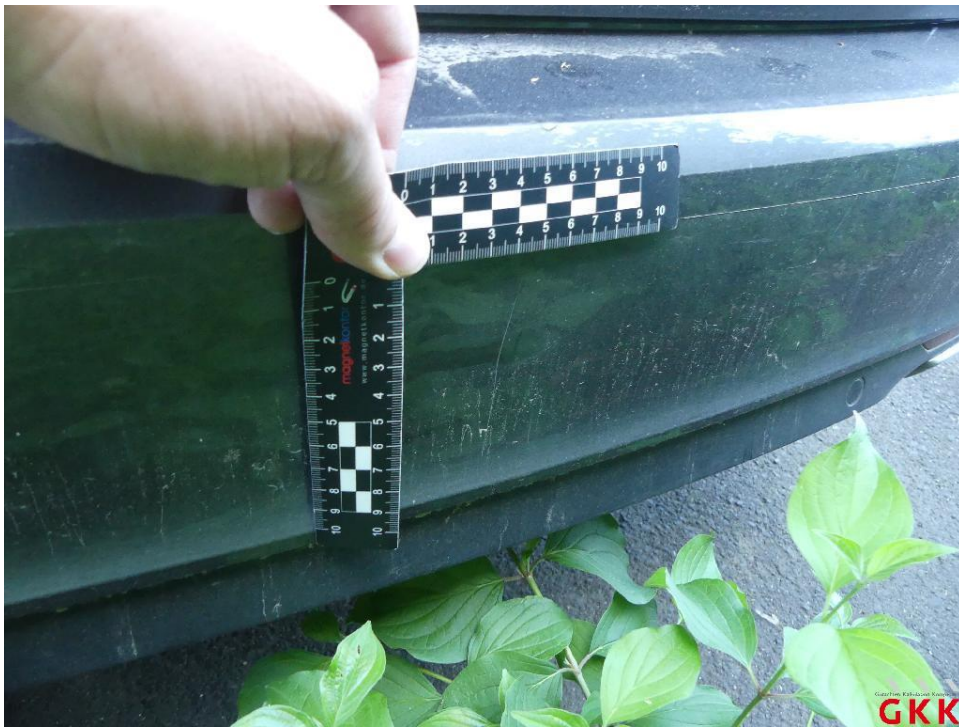
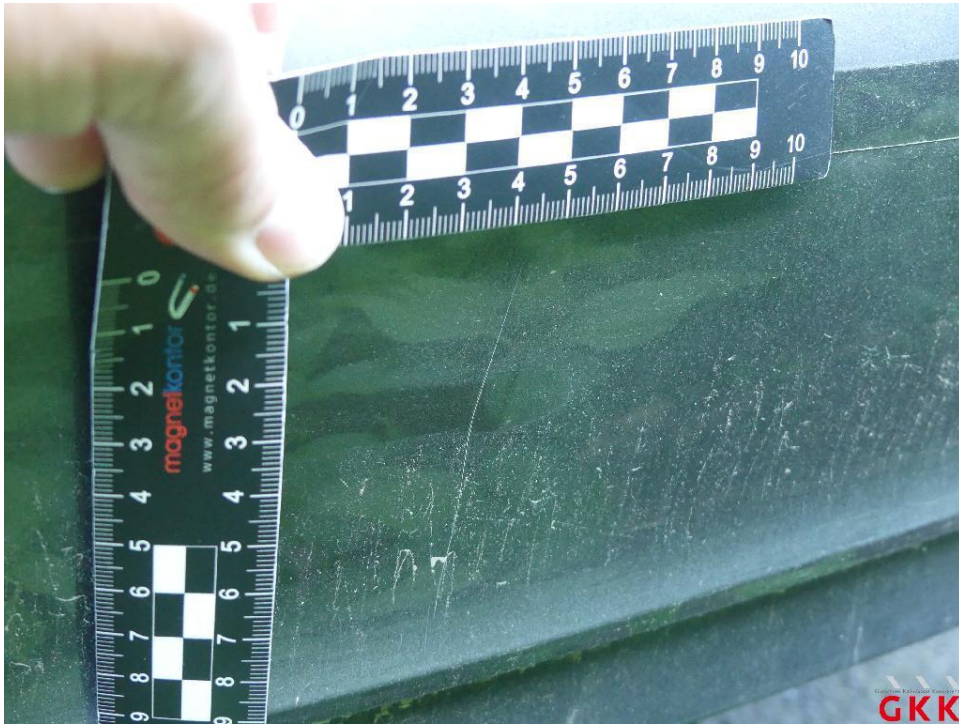
Bild 35 Stoßfänger hinten, Verkleidung -lackiert-, verkratzt, lackieren

Bild 36 Stoßfänger hinten, Verkleidung -lackiert-, verkratzt, lackieren

Bild 37 Stoßfänger hinten, Verkleidung -lackiert-, verkratzt, lackieren
