## Zustandsbericht

<b>Kunde :</b>	<b>Allane SE HCBE</b>	<b>Amtl. Kennzeichen :</b>	<b>ROW-EB 63</b>
<b>Berichtsnummer :</b>	<b>0000000918296-DE968</b>		
<b>Referenznummer:</b>	<b>31176617</b>

#### Kia EV6 (CV)(2021->) GT-Line 4WD

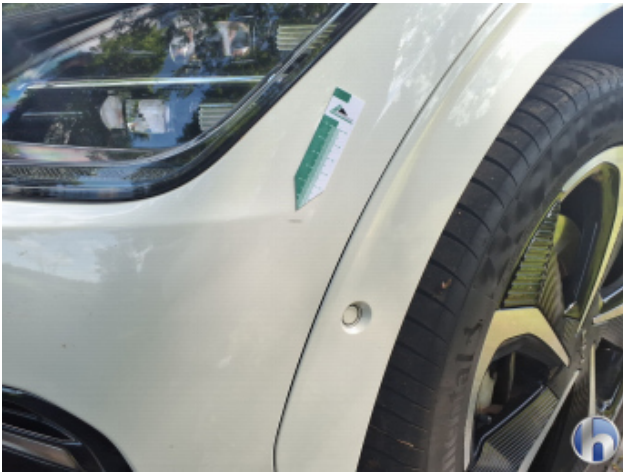
1. Stoßfänger Vorne  
Oberflächenkratzer - Aufbereiten / Polieren

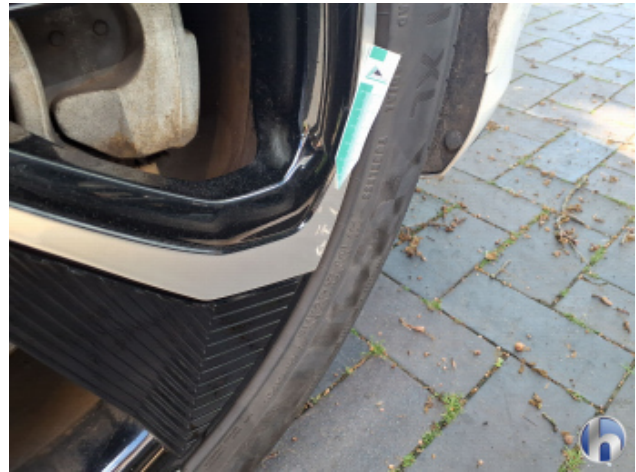
2. Felge Vorne - Rechts  
Kratzer - Smart Repair

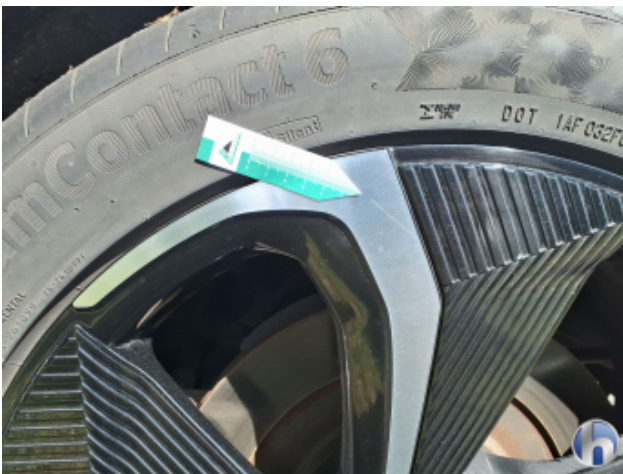
3. Felge Hinten - Links  
Kratzer - Smart Repair

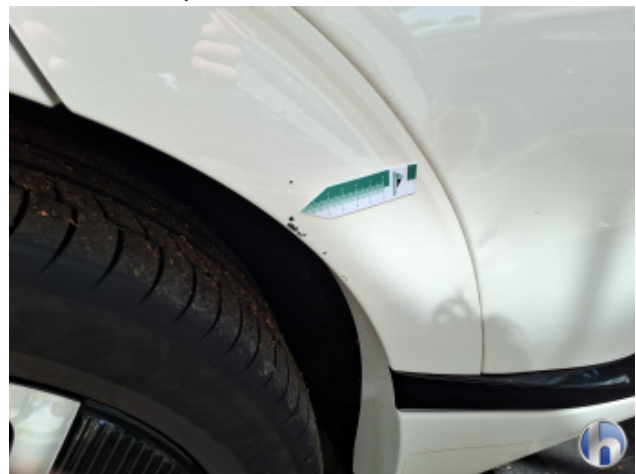
4. Schweller - Rechts  
Kratzer - Smart Repair

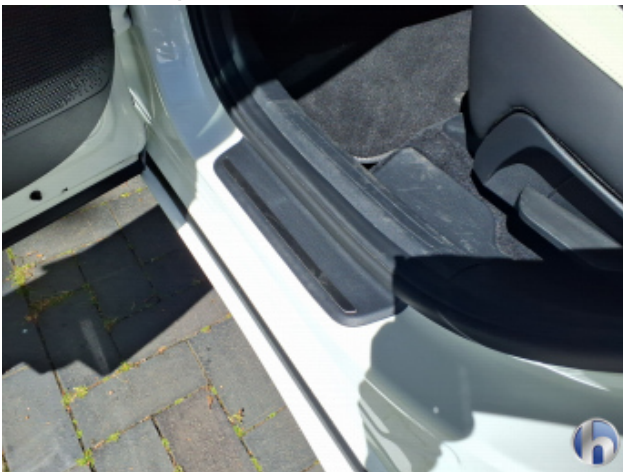
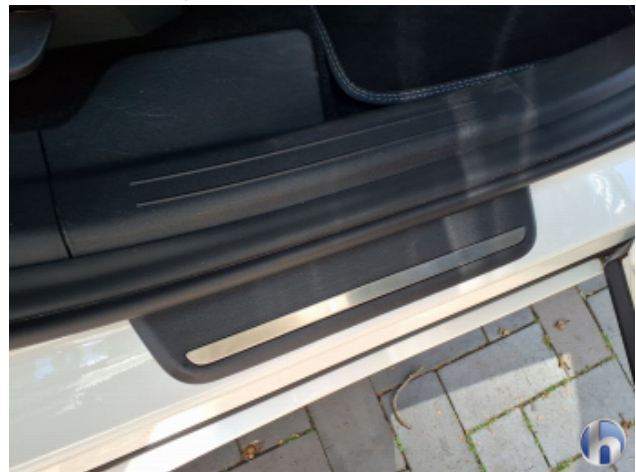
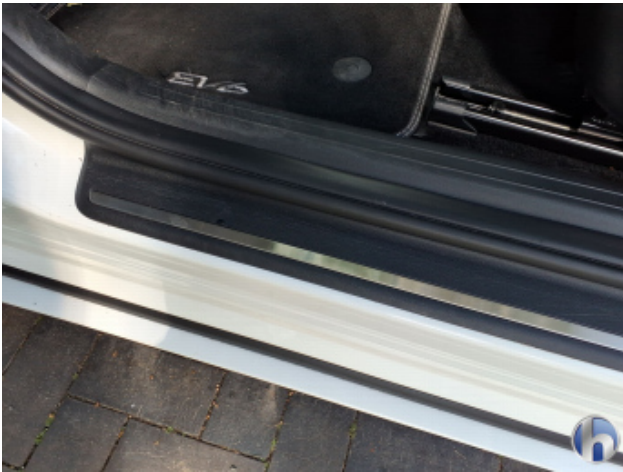
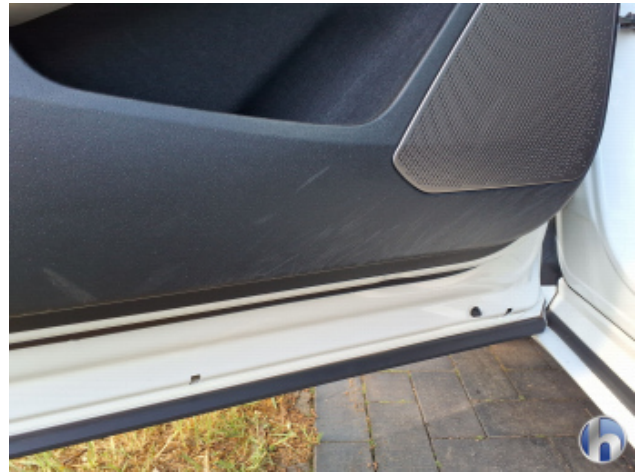
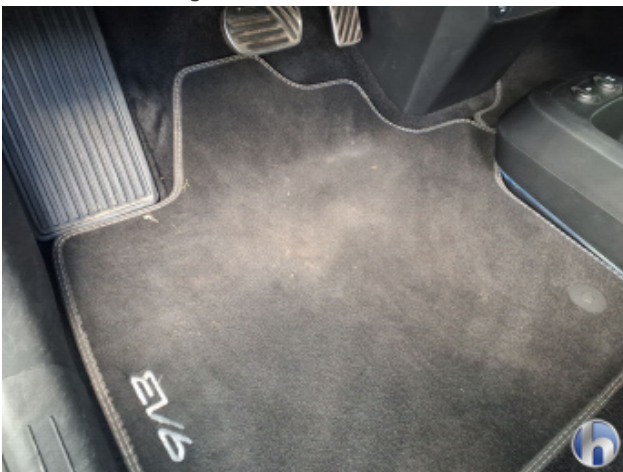
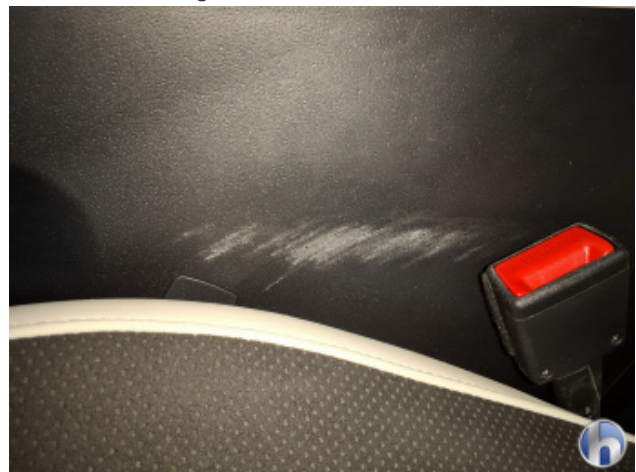
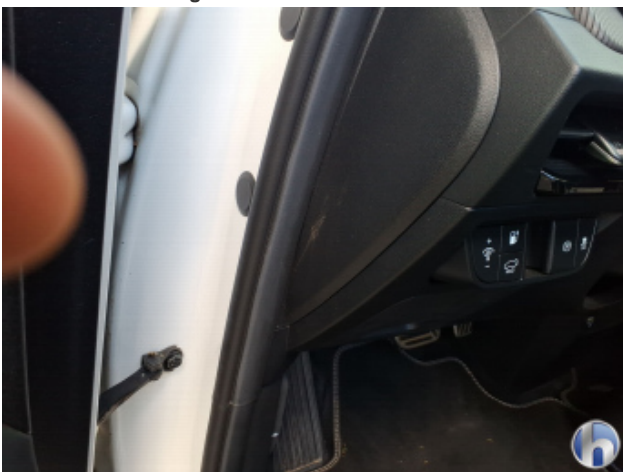
5. Innenraum  
Verschmutzt - Reinigen
