| Amtliches Kennzeichen: | ST -L 1049E | Fahrgestell-Nummer: | TMAK381GFPJ095042 |

## Zustandsbericht

| Berichtsnummer : | 0000000925584-DE968 | | |

#### Hyundai Kona (OS)(2017->) Trend Elektro 2WD

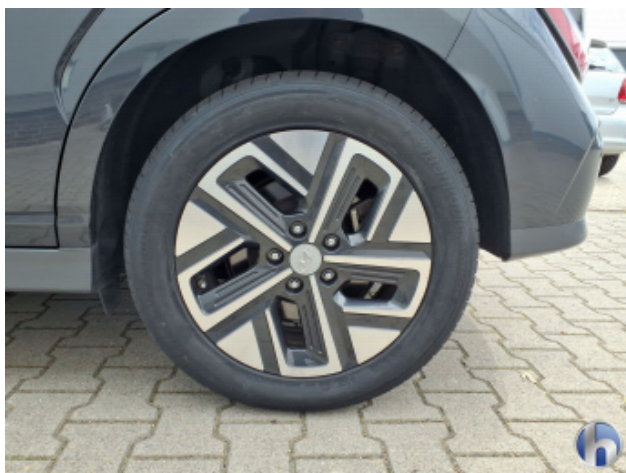
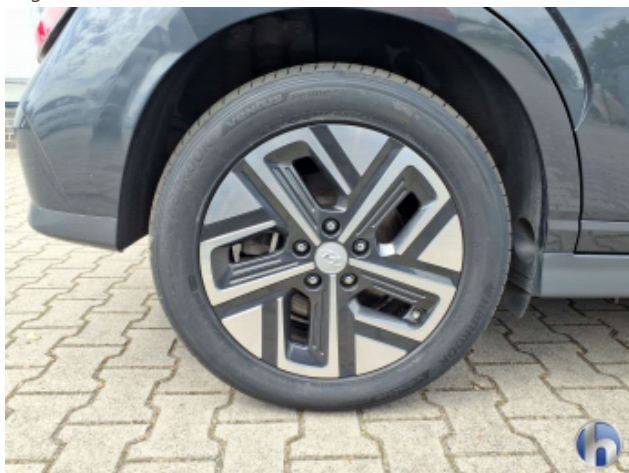
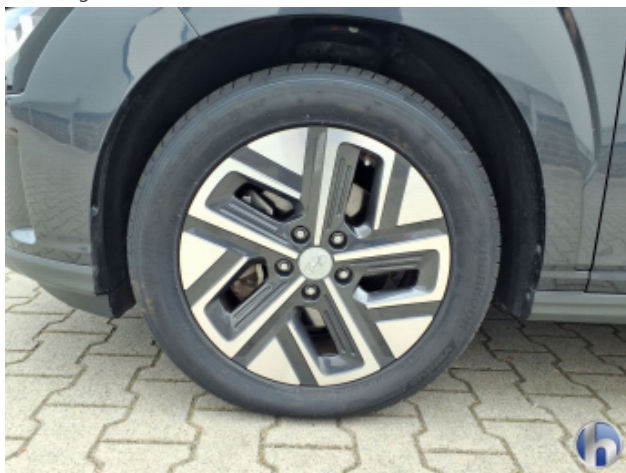
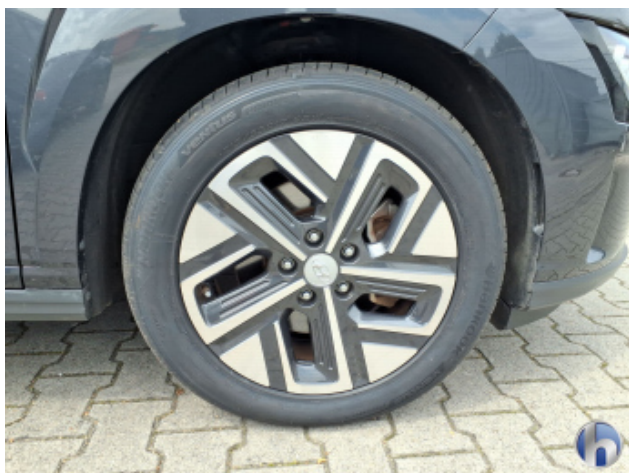
| Montierte Bereifung | | |
|---|---|---|
| 1. Achse - links / Zust. | Michelin | 215/55/R17/98V 7 mm |
| 1. Achse - rechts / Zust. | Michelin | 215/55/R17/98V 7 mm |
| 2. Achse - links / Zust. | Michelin | 215/55/R17/98V 7 mm |
| 2. Achse - rechts / Zust. | Michelin | 215/55/R17/98V 7 mm |

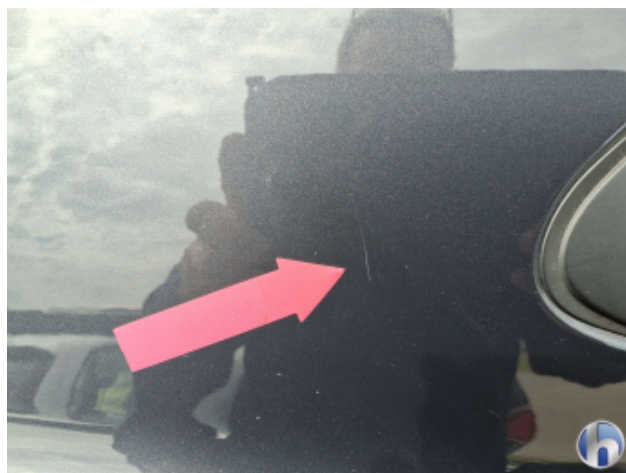
| | Bauteil | Schaden | Rep.-Art |
|---|---|---|---|
| 1. | Seitenwand - Hinten - Rechts | Kratzer | Smart Repair |

1. Seitenwand - Hinten - Rechts  
Kratzer - Smart Repair

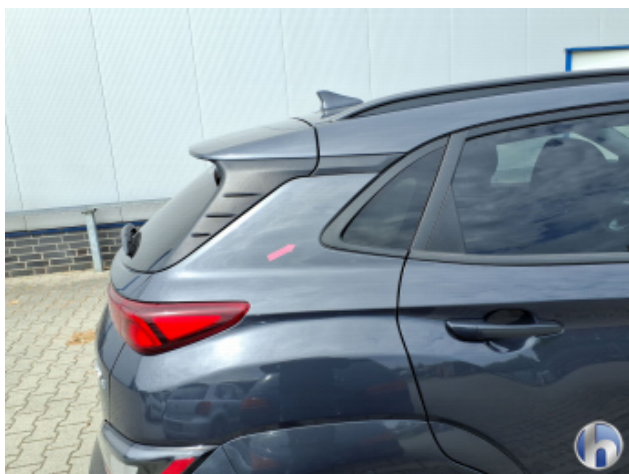
1. Seitenwand - Hinten - Rechts  
Kratzer - Smart Repair

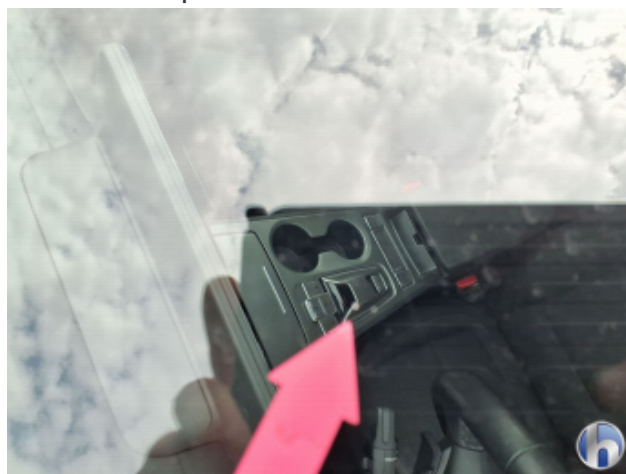
| | Bauteil | Schaden | Rep.-Art |
|---|---|---|---|
| 2. | Windschutzscheibe | Steinschlag | Smart Repair |

2. Windschutzscheibe  
Steinschlag - Smart Repair

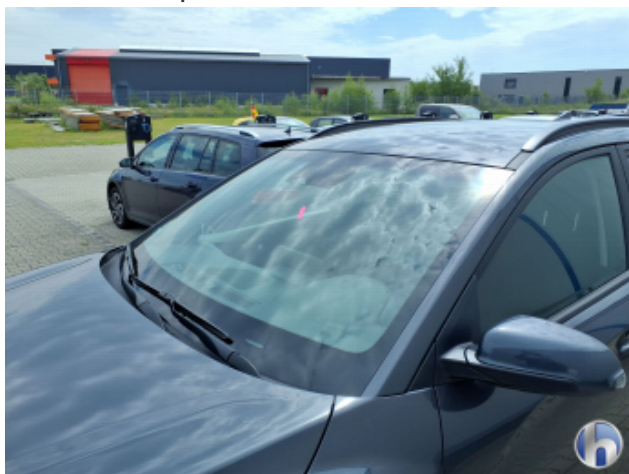
2. Windschutzscheibe  
Steinschlag - Smart Repair

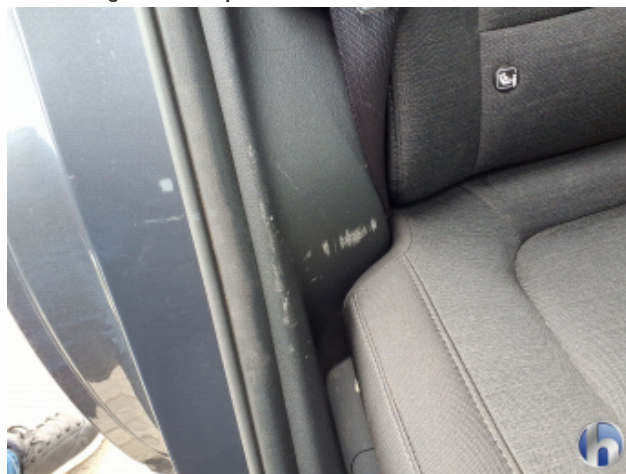
| | Bauteil | Schaden | Rep.-Art |
|---|---|---|---|
| 3. | Verkleidung | Kratzer | Smart Repair |

3. Verkleidung  
Kratzer - Smart Repair

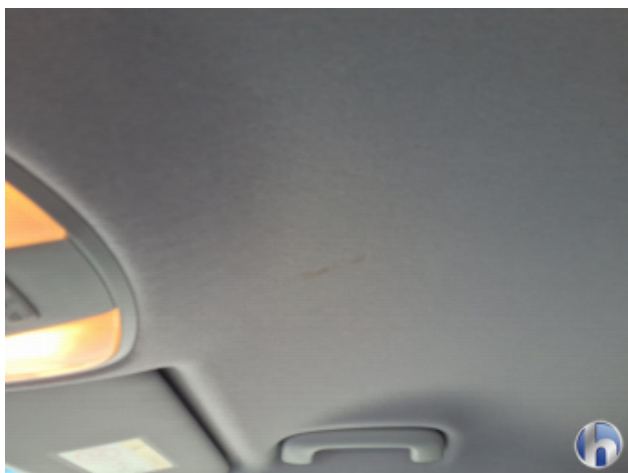
| | Bauteil | Schaden | Rep.-Art |
|---|---|---|---|
| 4. | Dachhimmel | Verschmutzt | Reinigen |

4. Dachhimmel  
**Verschmutzt - Reinigen**
