Zustandsbericht

- Protokoll der Fahrzeugbewertung -

Berichts-Nr: 10558295
vom: 06.05.2026

Fahrzeugkategorie:	Personenkraftwagen
Fahrzeugart:	Limousine
Hersteller:	Skoda
Modell:	Fabia
HSN / TSN:	8004 / AXM
Erstzulassungsdatum:	31.03.2022
Laufleistung:	73.993 km
Nachweis Kilometerstand:	Abgelesen
Farbe:	Graphite-Grau Metallic
Farbe Dach:	Graphite-Grau Metallic
Antriebsart:	Frontantrieb
Motorisierung/Kraftstoff:	Benzin
Hubraum:	999 ccm
Leistung:	81 kW (111 PS)
Fahrzeuglänge:	
Fahrzeughöhe:	
Fahrzeugbreite:	
Zulässiges Gesamtgewicht:	
Radstand:	
Anzahl Achsen:	2
Zylinder:	3
Schadstoffklasse:	Euro 6
Anzahl Türen:	4
Anzahl Sitze:	5
Getriebe:	Schaltgetriebe 6-Gang
Polsterart:	Stoff
Interieurfarbe:	Ambition schwarz/schwarz
Anzahl vorhandene Schlüssel:	2

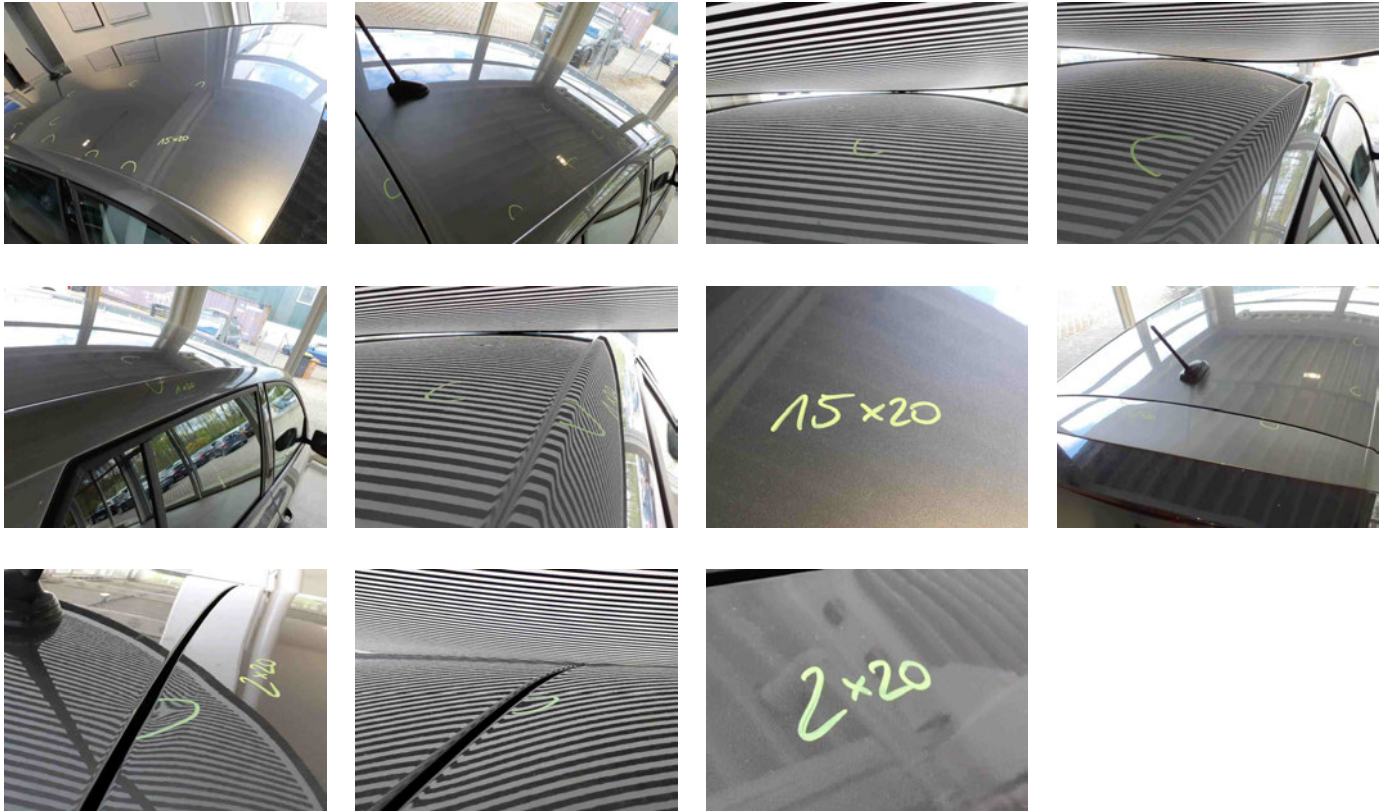
1 - Karosserie - Hagelschaden - Kaltdrücken (Hagel)

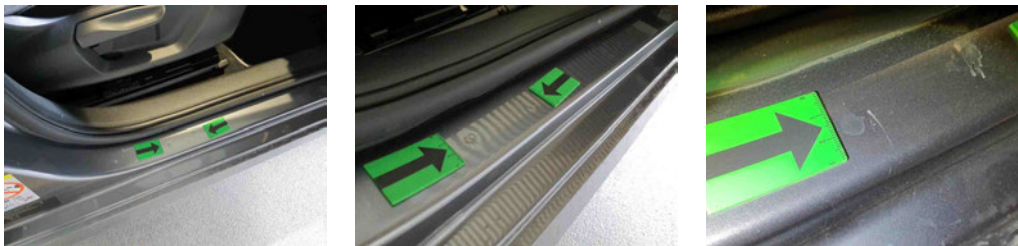
3 - Einstiegsschweller vorne rechts - Delle(n) und Kratzer - Instandsetzen + lackieren

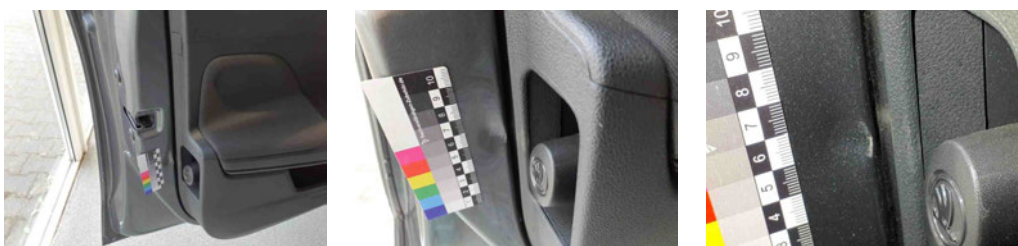
4 - Tür vorne links - Delle(n) und Kratzer - Spotrepair

Innenteil
