# Zustandsbericht / Minderwertgutachten

Auftraggeber Mobilize Financial Services, eine Marke der RCI Banque S.A., Niederlassung Deutschland, Jagenbergstr. 1, 41468 Neuss  
Besichtigung 04.06.2026

| Typ / Verkaufsbez. | Townstar Kastenwagen<br>(01.2022->) / Townstar 2,2t<br>45 kWh L1 2,2t<br>N-Connecta-Option | Aufbauart | Transporter |

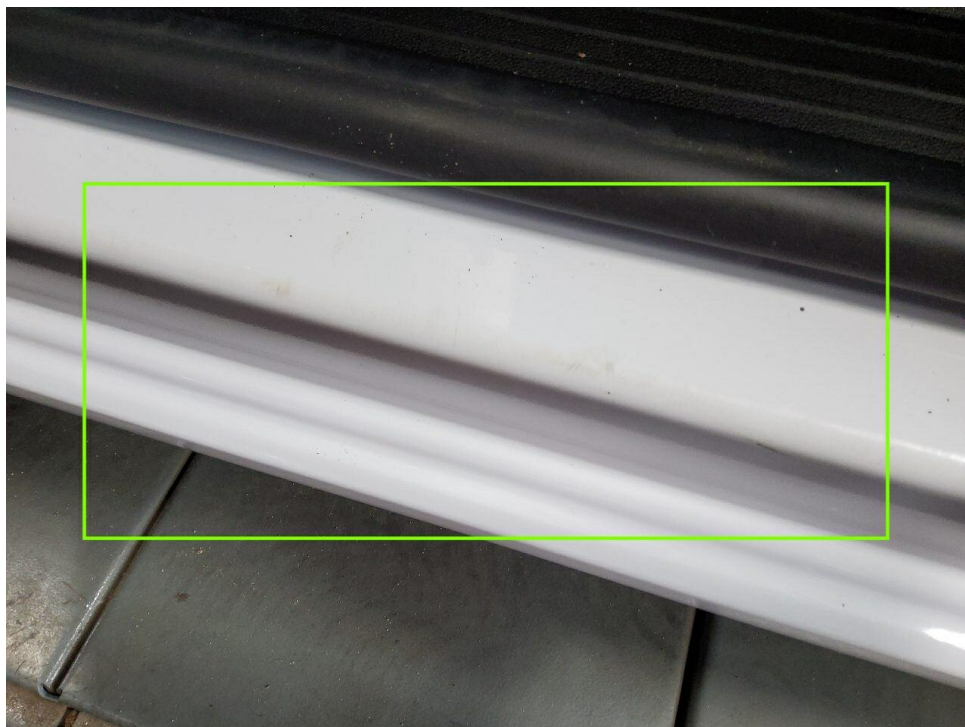
Bild 12 : Gebrauchsspur: Einstieg vorne links verkratzt
