## datos del vehículo

| Modelo | FIAT 500BEV HB 500E BUSINESS 87KW (118CV) | Condition of the car | Desconocido | | |

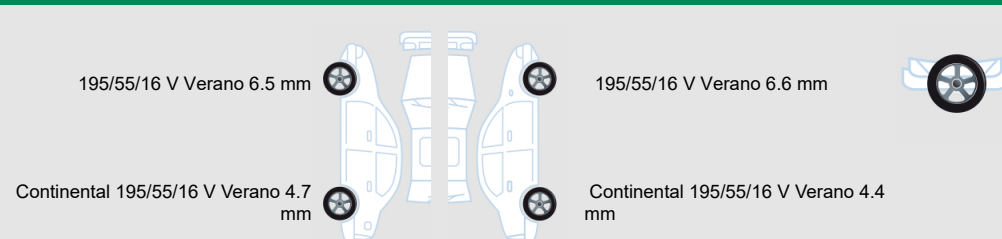
## Neumáticos

| 9 | | <table><tr><td>Elemento</td><td>Neumático</td></tr><tr><td>Posición</td><td>Delantero Izquierdo</td></tr><tr><td>Daños</td><td>No conforme</td></tr><tr><td>Comentarios</td><td>-</td></tr></table> | Elemento | Neumático | Posición | Delantero Izquierdo | Daños | No conforme | Comentarios | - | 10 | | <table><tr><td>Elemento</td><td>Neumático</td></tr><tr><td>Posición</td><td>Trasero Izquierdo</td></tr><tr><td>Daños</td><td>Cortado</td></tr><tr><td>Comentarios</td><td>-</td></tr></table> | Elemento | Neumático | Posición | Trasero Izquierdo | Daños | Cortado | Comentarios | - |
| 11 | | <table><tr><td>Elemento</td><td>Neumático</td></tr><tr><td>Posición</td><td>Delantero Derecho</td></tr><tr><td>Daños</td><td>No conforme</td></tr><tr><td>Comentarios</td><td>-</td></tr></table> | Elemento | Neumático | Posición | Delantero Derecho | Daños | No conforme | Comentarios | - | 12 | | <table><tr><td>Elemento</td><td>Embellecedor Faro Antiniebla</td></tr><tr><td>Posición</td><td>Delantero Derecho</td></tr><tr><td>Daños</td><td>Rayadura</td></tr><tr><td>Comentarios</td><td>-</td></tr></table> | Elemento | Embellecedor Faro Antiniebla | Posición | Delantero Derecho | Daños | Rayadura | Comentarios | - |
