Lynk & Co 01

Informazioni Veicolo

Riepilogo dei danni

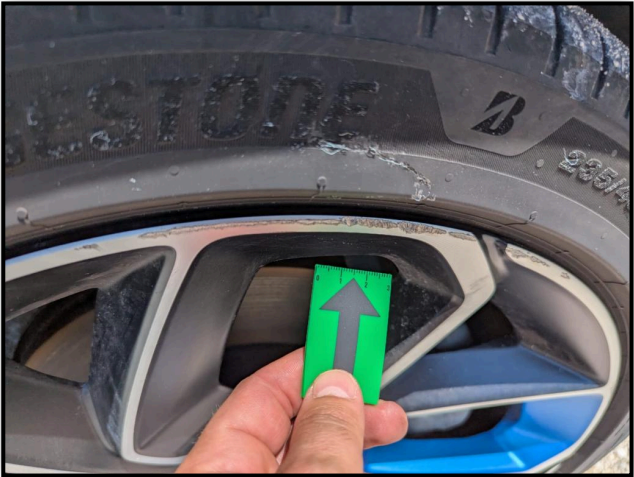
Cerchio lega bicolore / policromo ant. Dx

Graffiature  
Riparare / sostituire (somma forfettaria)  
Ruote

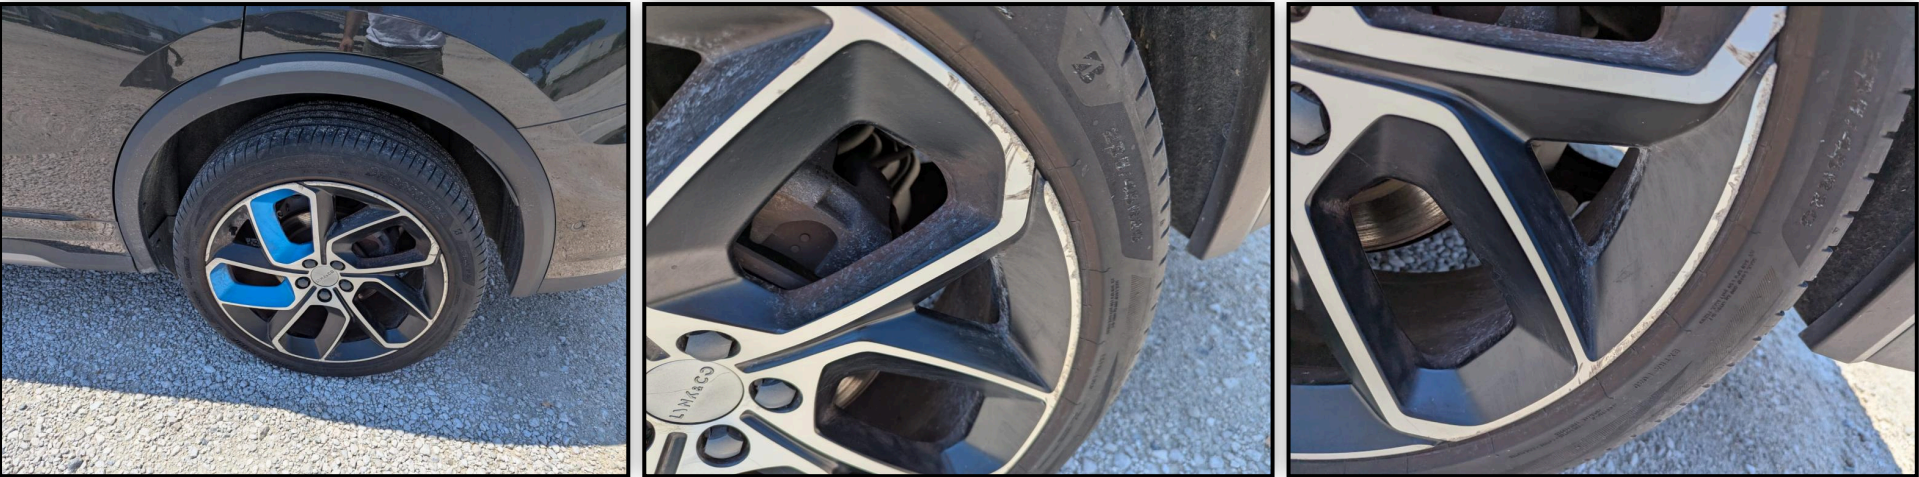
Cerchio lega bicolore / policromo post. Sx

Graffiature  
Riparare / sostituire (somma forfettaria)  
Ruote

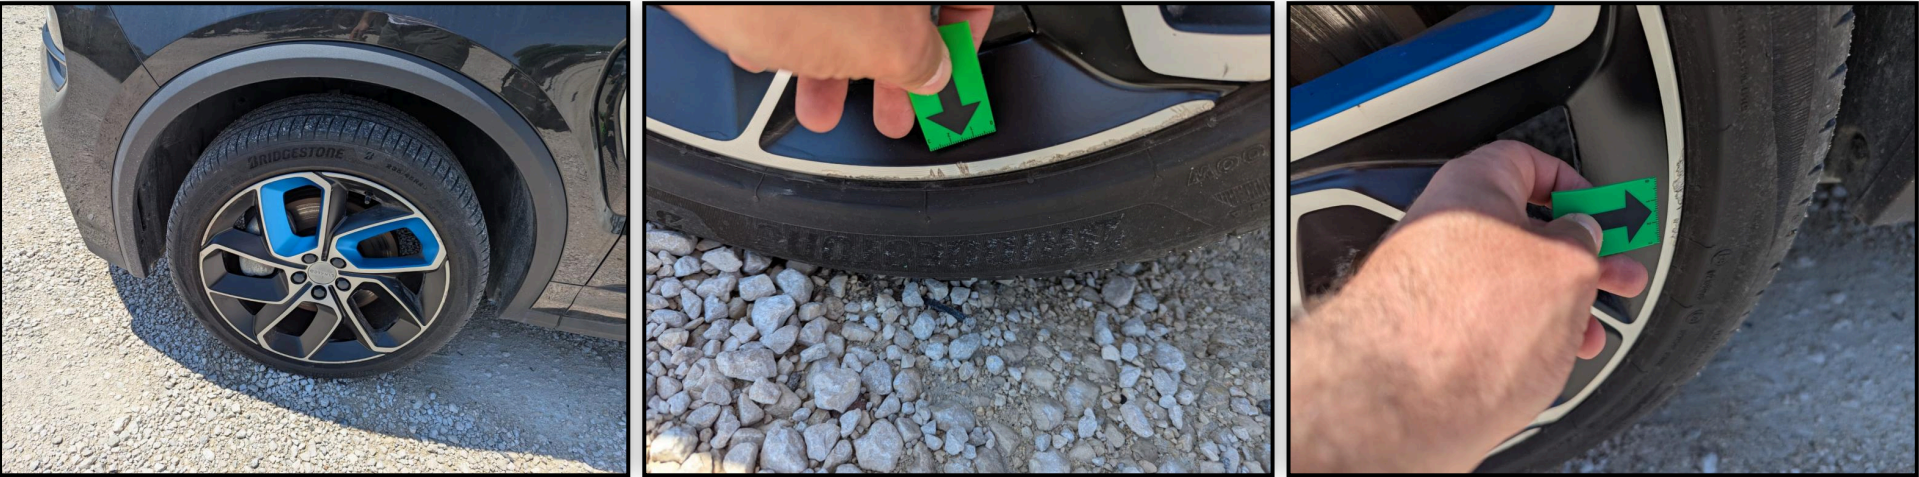
Cerchio lega bicoore / policromo ant. Sx

Graffiature  
Riparare / sostituire (somma forfettaria)  
Ruote

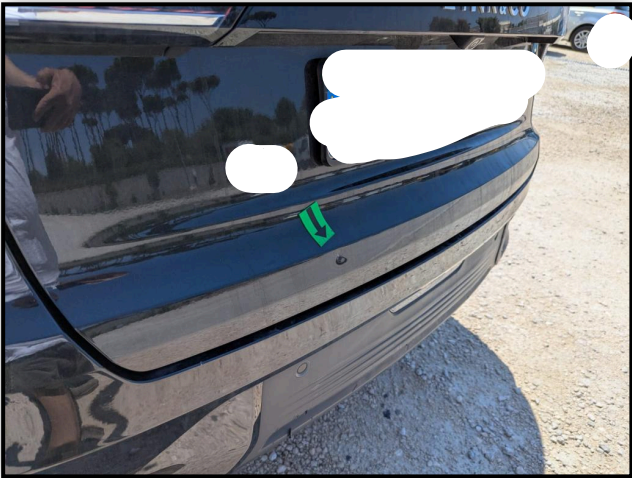
Cofano Post.

Ammaccatura e graffio  
Riparare e dipingere  
Dietro/posteriore

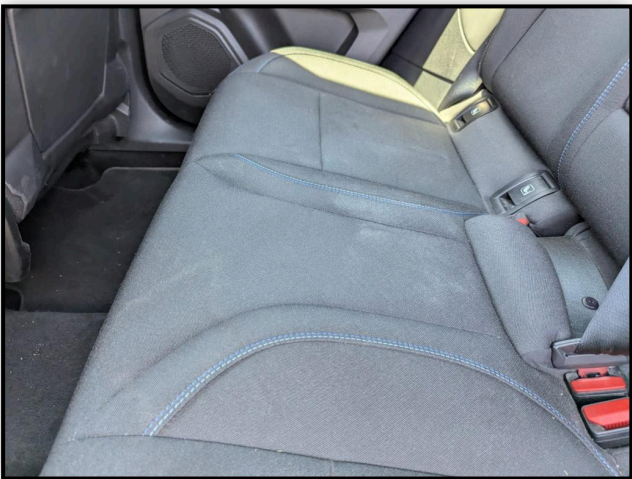
Interno veicolo

Macchia  
Pulire  
Interni

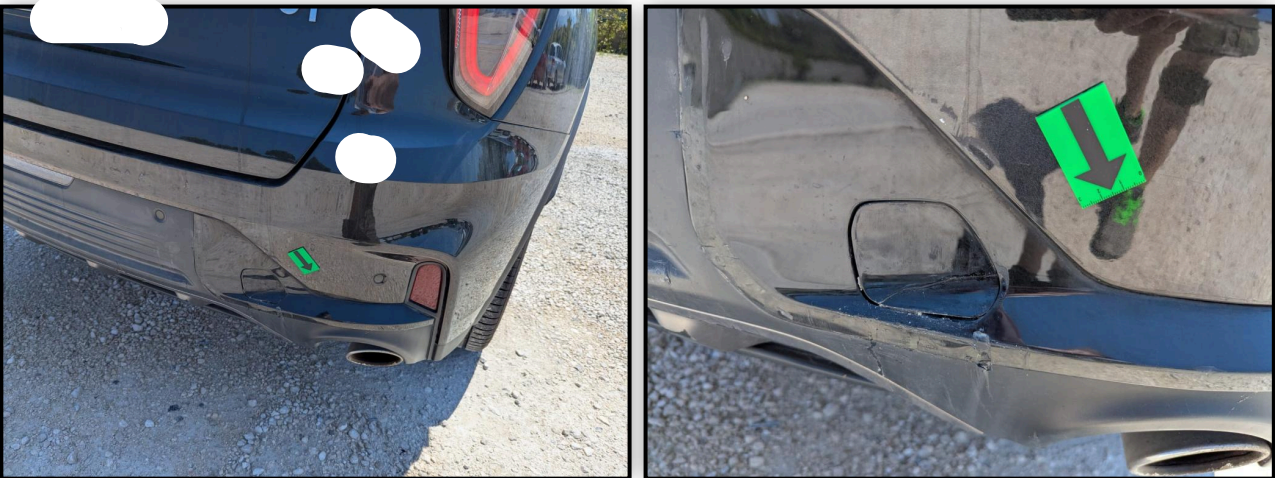
Modanatura dx paraurti Post.(quando separate)

Deformato / Forzato  
Sostituire  
Dietro/posteriore

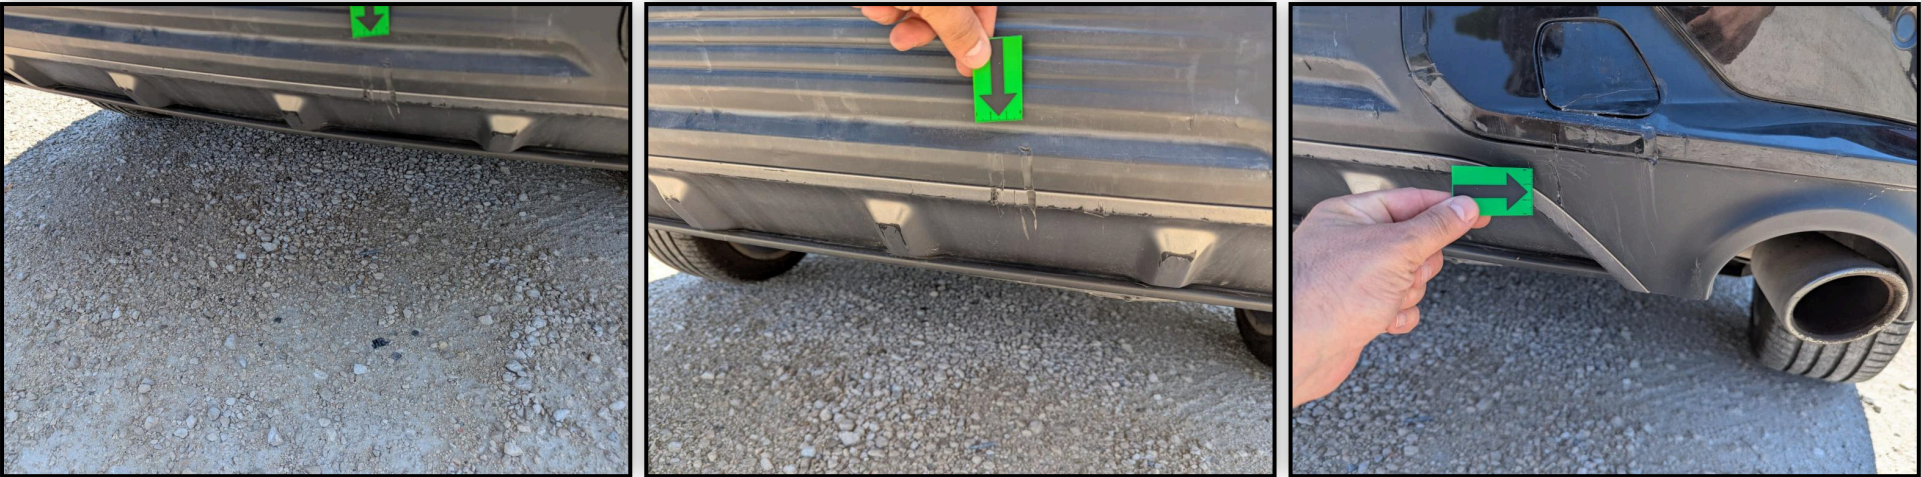
Modanatura paraurti Post.

Graffiature  
Sostituire  
Dietro/posteriore

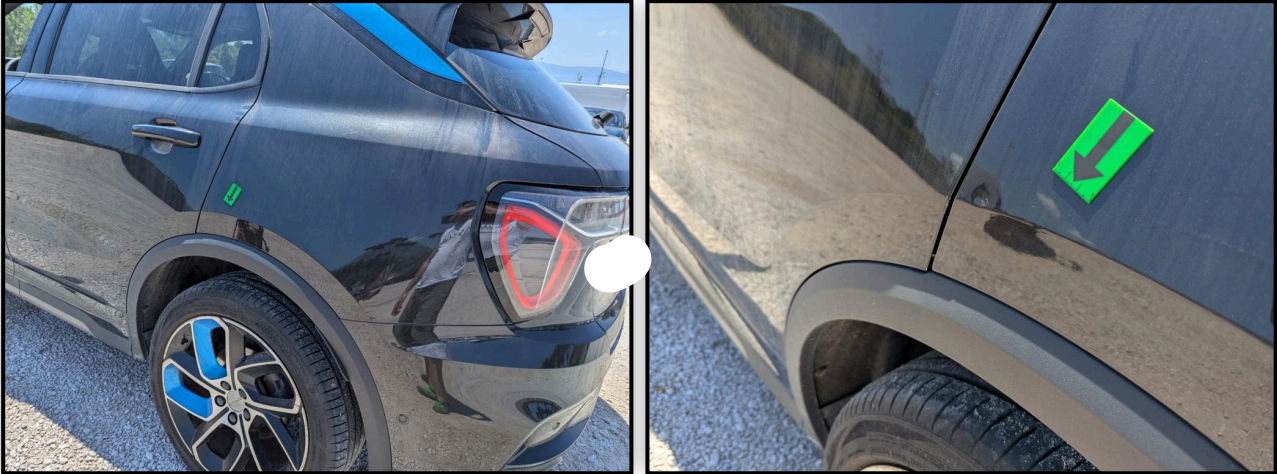
Parafango post. Sx  
Ammaccatura e graffio  
Riparare e dipingere  
Sinistra

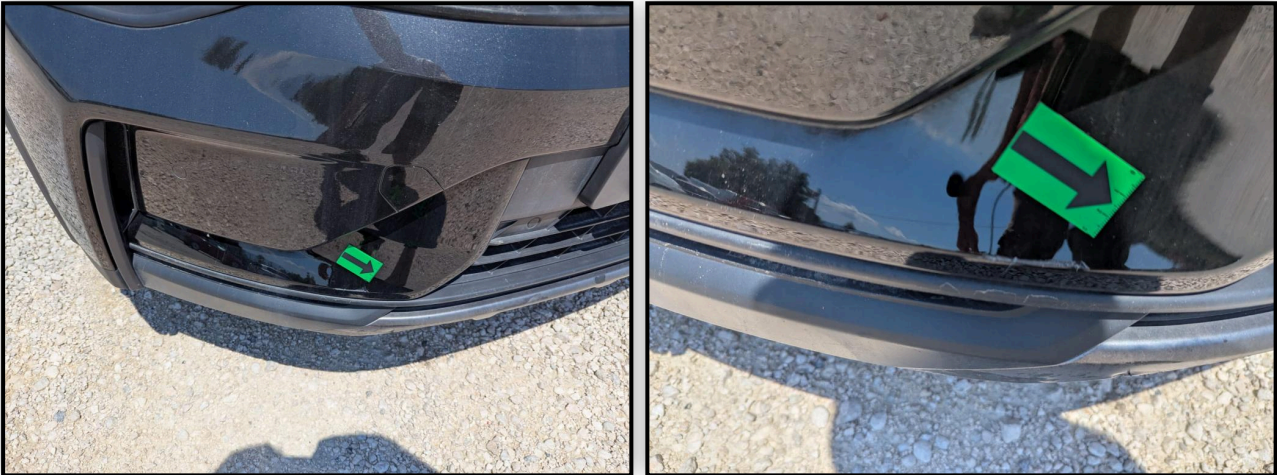
Paraurti ant.  
Graffiature  
Verniciatura  
Davanti

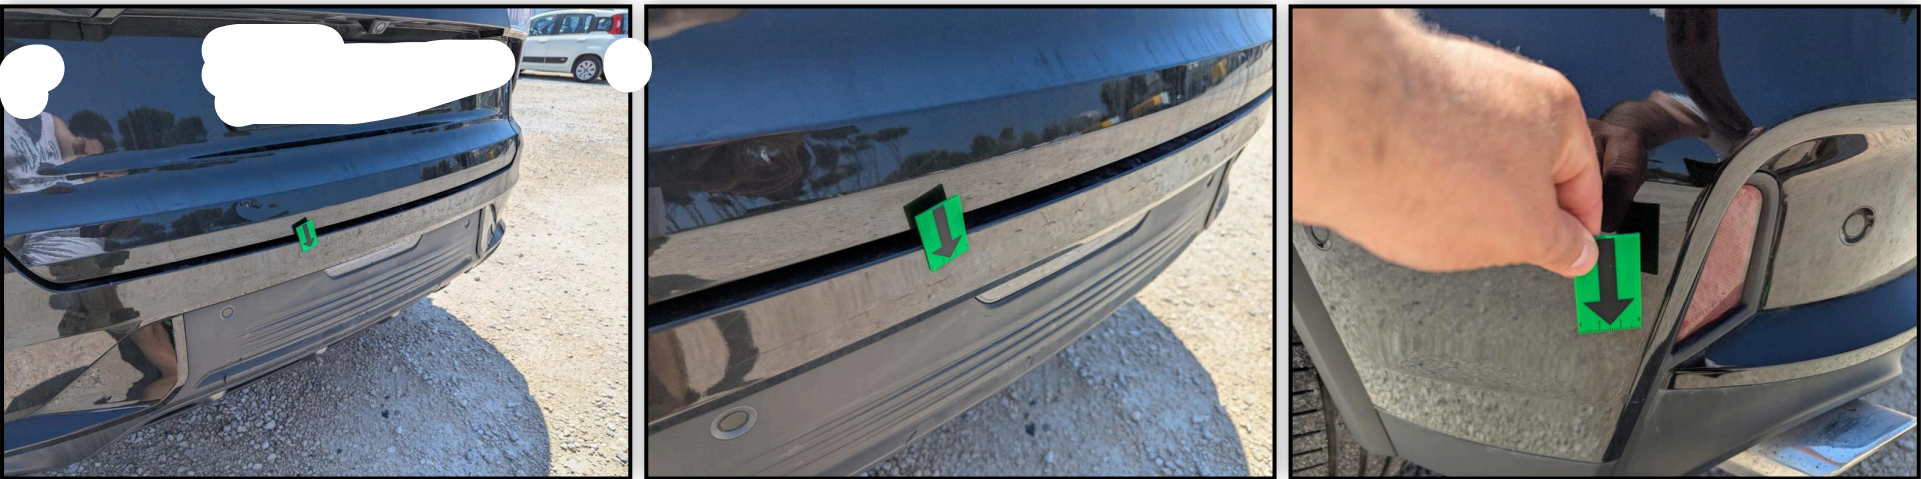
Paraurti post.  
Graffiature  
Verniciatura  
Dietro/posteriore

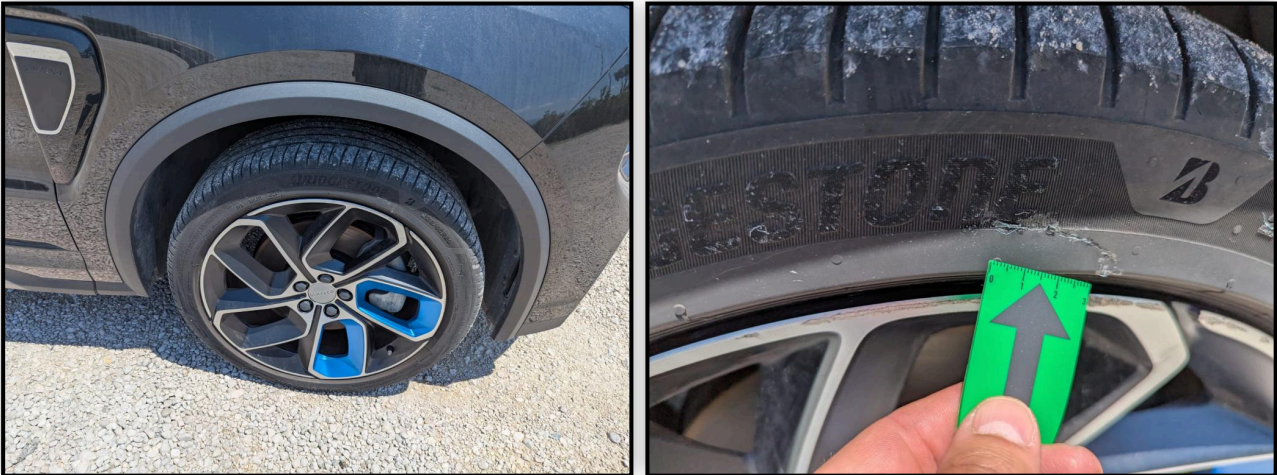
Pneumatico ant. Dx  
Strappo/tagliato  
Sostituire  
Ruote

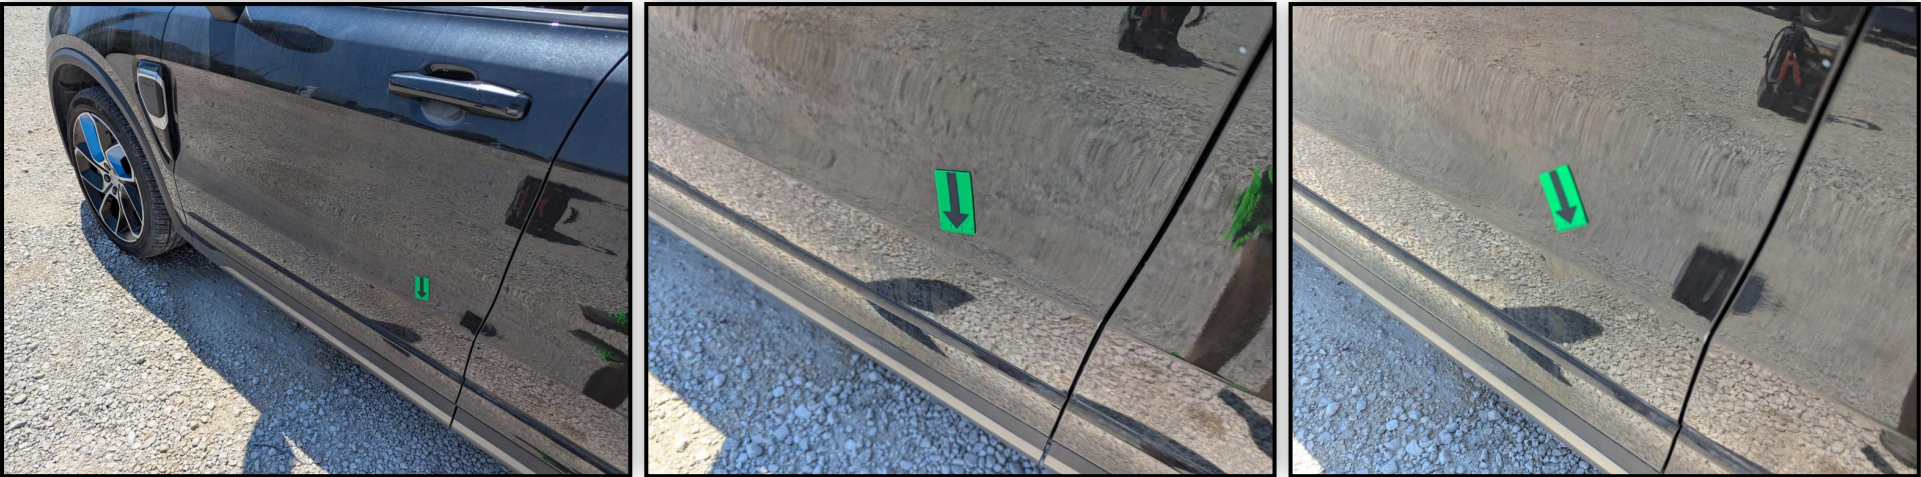
Porta ant. Sx

Ammaccatura e graffio  
Riparare e dipingere  
Sinistra

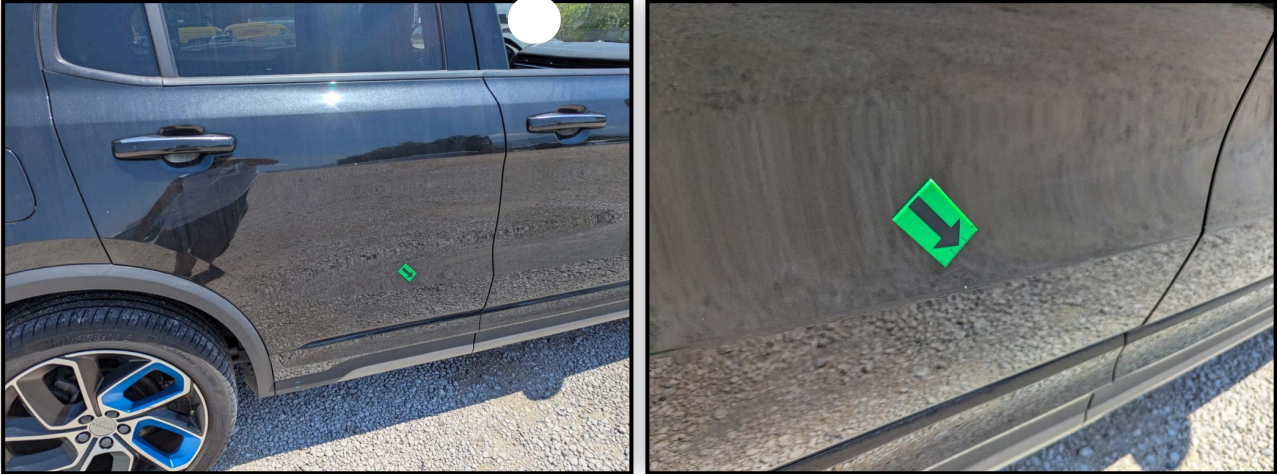
Porta post. Dx

Ammaccatura e graffio  
Riparare e dipingere  
Destra

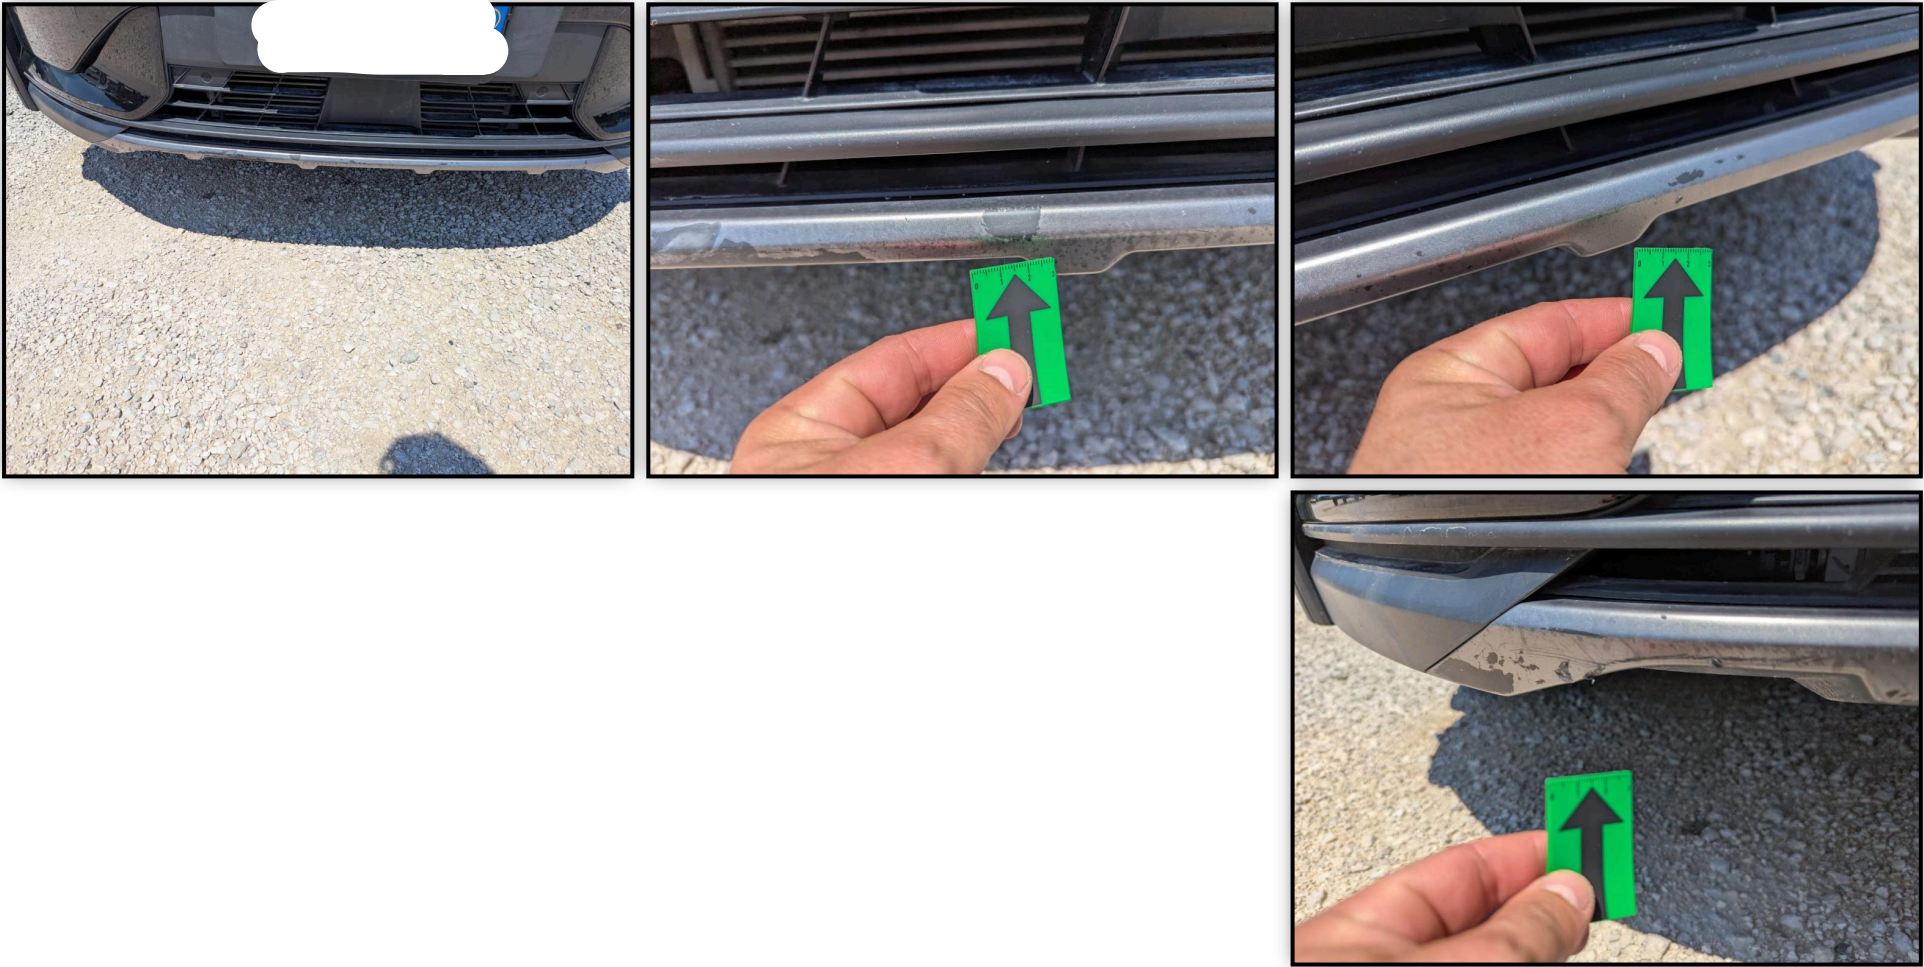
Spoiler paraurti ant.

Graffiature  
Verniciatura  
Davanti

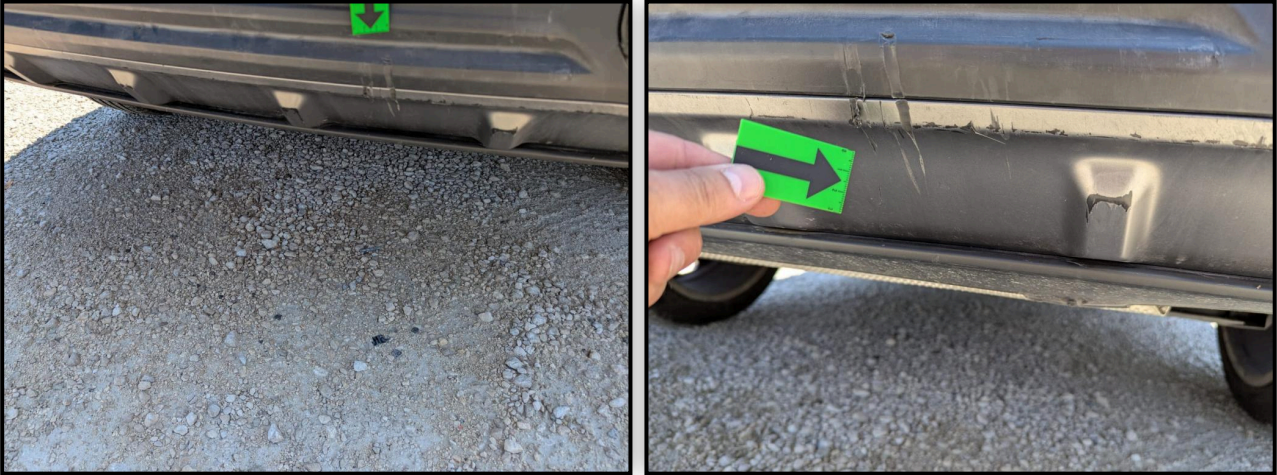
Spoiler paraurti posteriore

Graffiature  
Verniciatura  
Dietro/posteriore

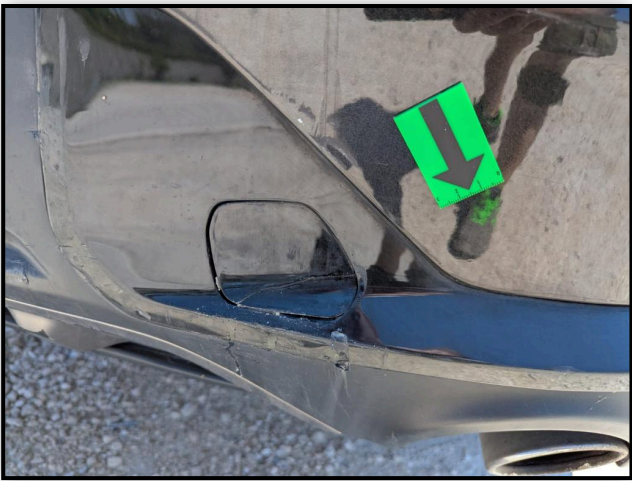
Tappo- copertura posteriore  
Rotto  
Sostituire  
Dietro/posteriore
